参考資料 首都高速道路の課題(参考資料集)

1. 首都高速道路ネットワークの変遷

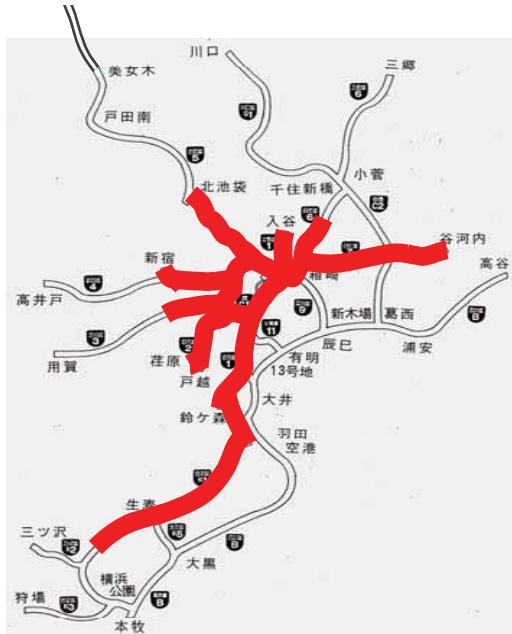
供用延長90km(S45)

通行台数37万台/日(S45)

(昭和37年～昭和45年)
都心環状線と放射路線の整備

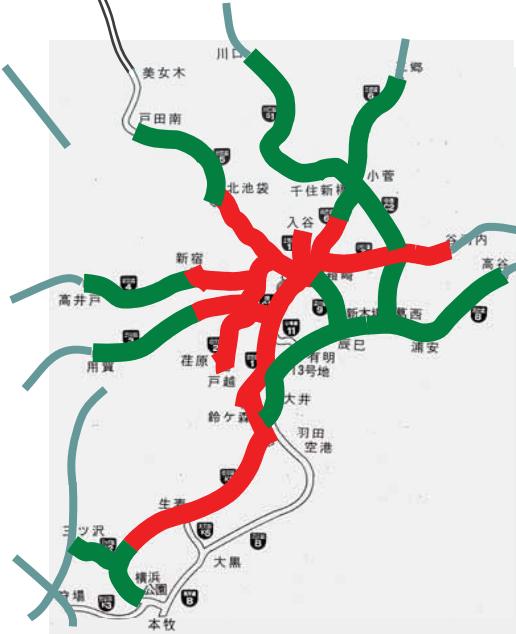
供用延長201 km (S63)

通行台数100万台/日 (S63)

(昭和46年～昭和63年)
都市間高速道路との接続

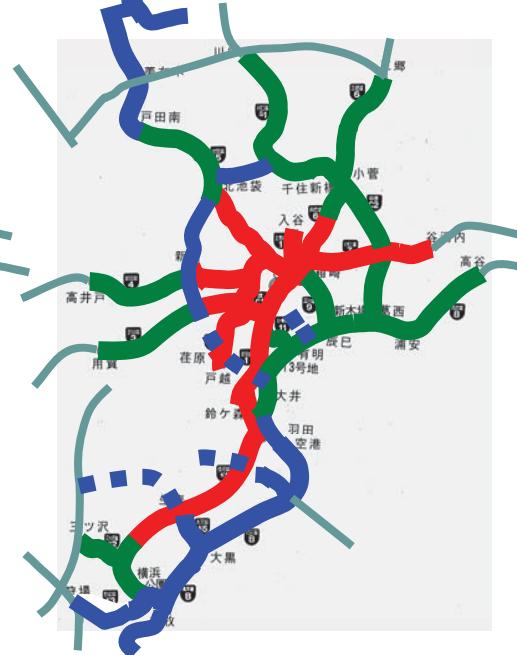
供用延長301.3 km (H23.4)

通行台数111万台/日 (H22年度実績)

(平成元年～)
中央環状線等のネットワーク整備

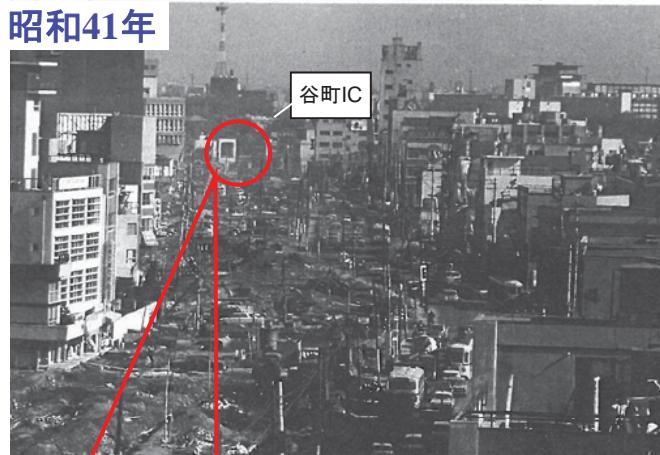
昭和41年

首都高速道路建設工事 [1966年1月20日] 家屋の取り壊しが終わったころ。前方白枠は谷町インターチェンジ

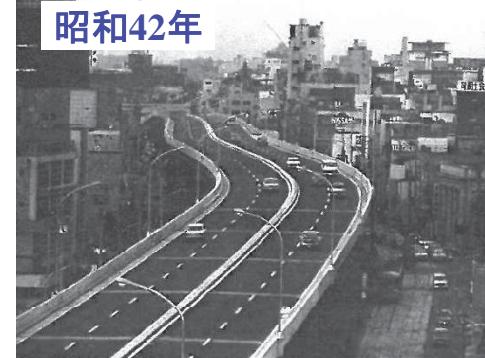
昭和42年

首都高速道路建設工事 [1967年9月26日]
工事が完了して開通。まだ都電が走っている

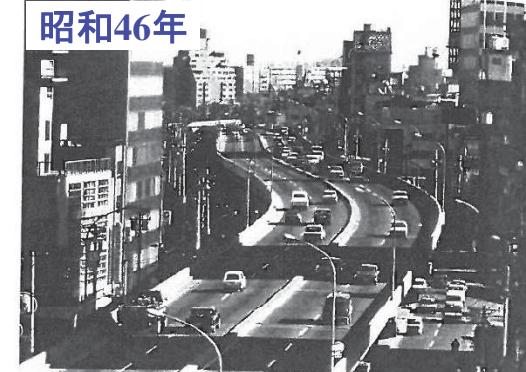
昭和46年

首都高速道路建設工事 [1971年1月23日]
開通後4年、都電は姿を消した

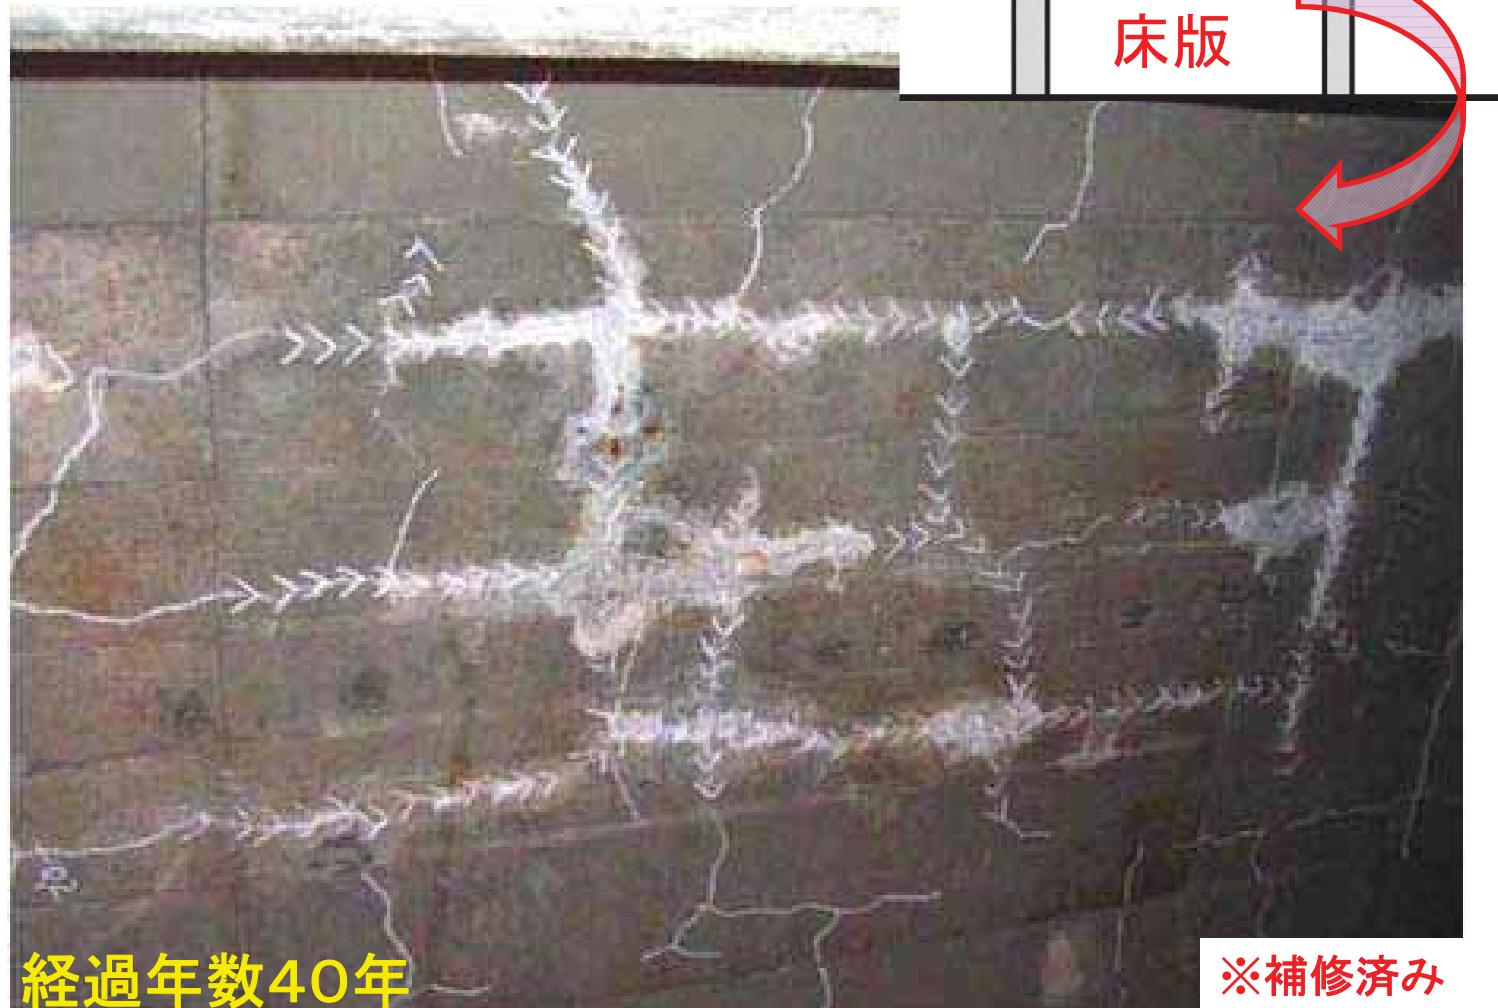
(1)コンクリート橋の床版のひび割れ

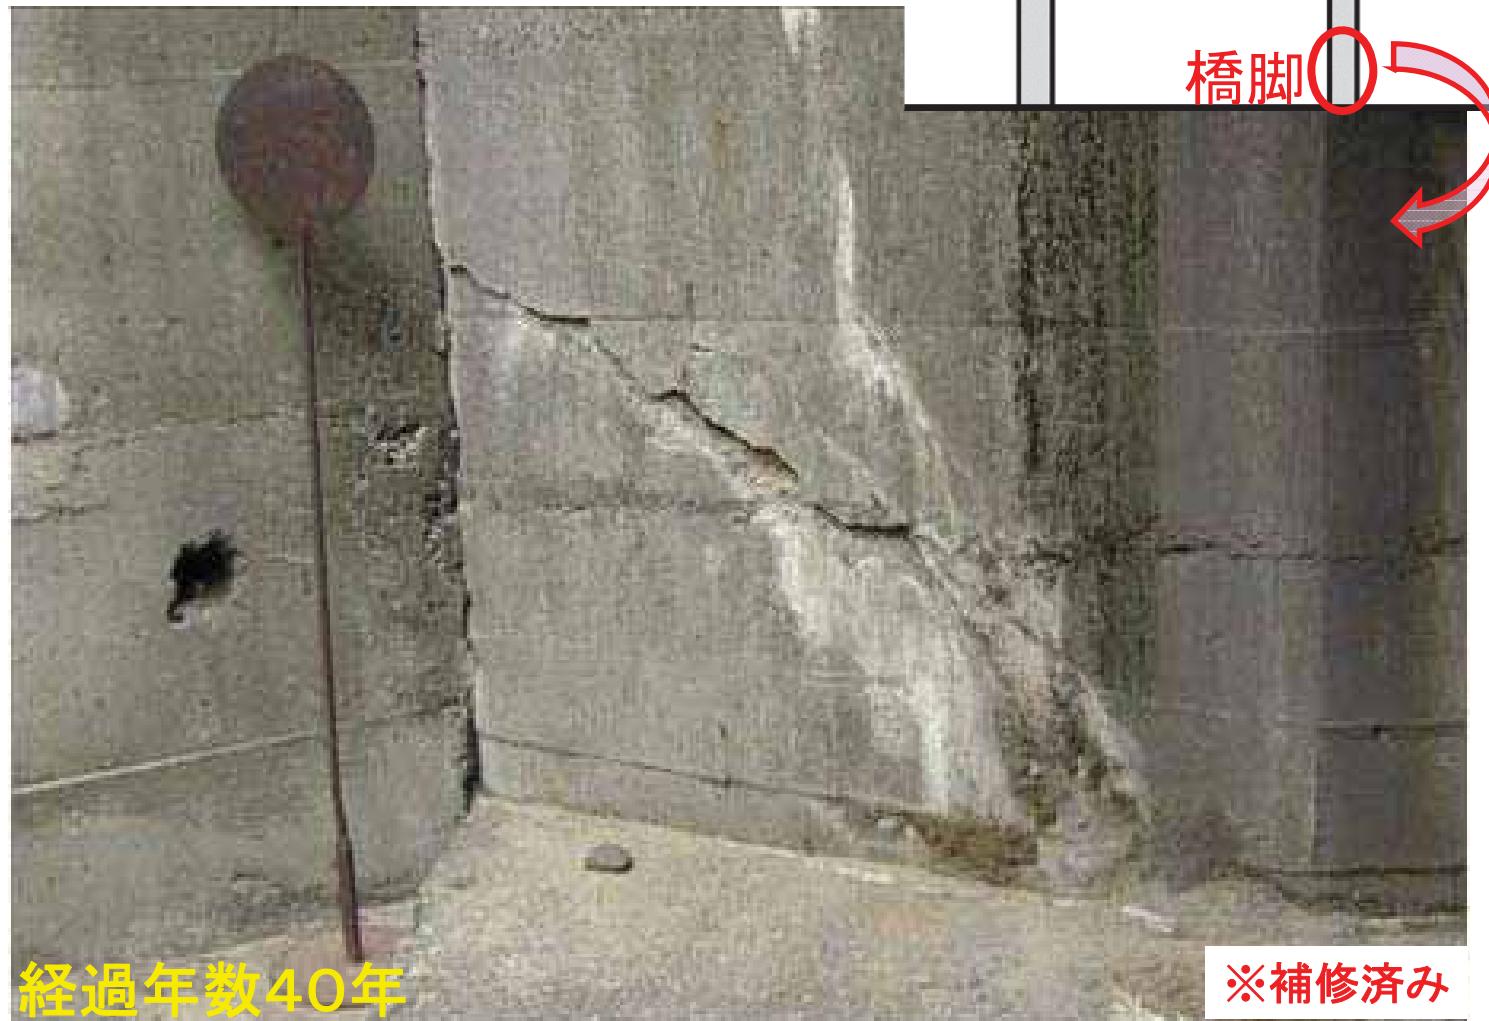
(2)コンクリート橋の橋脚のひび割れ

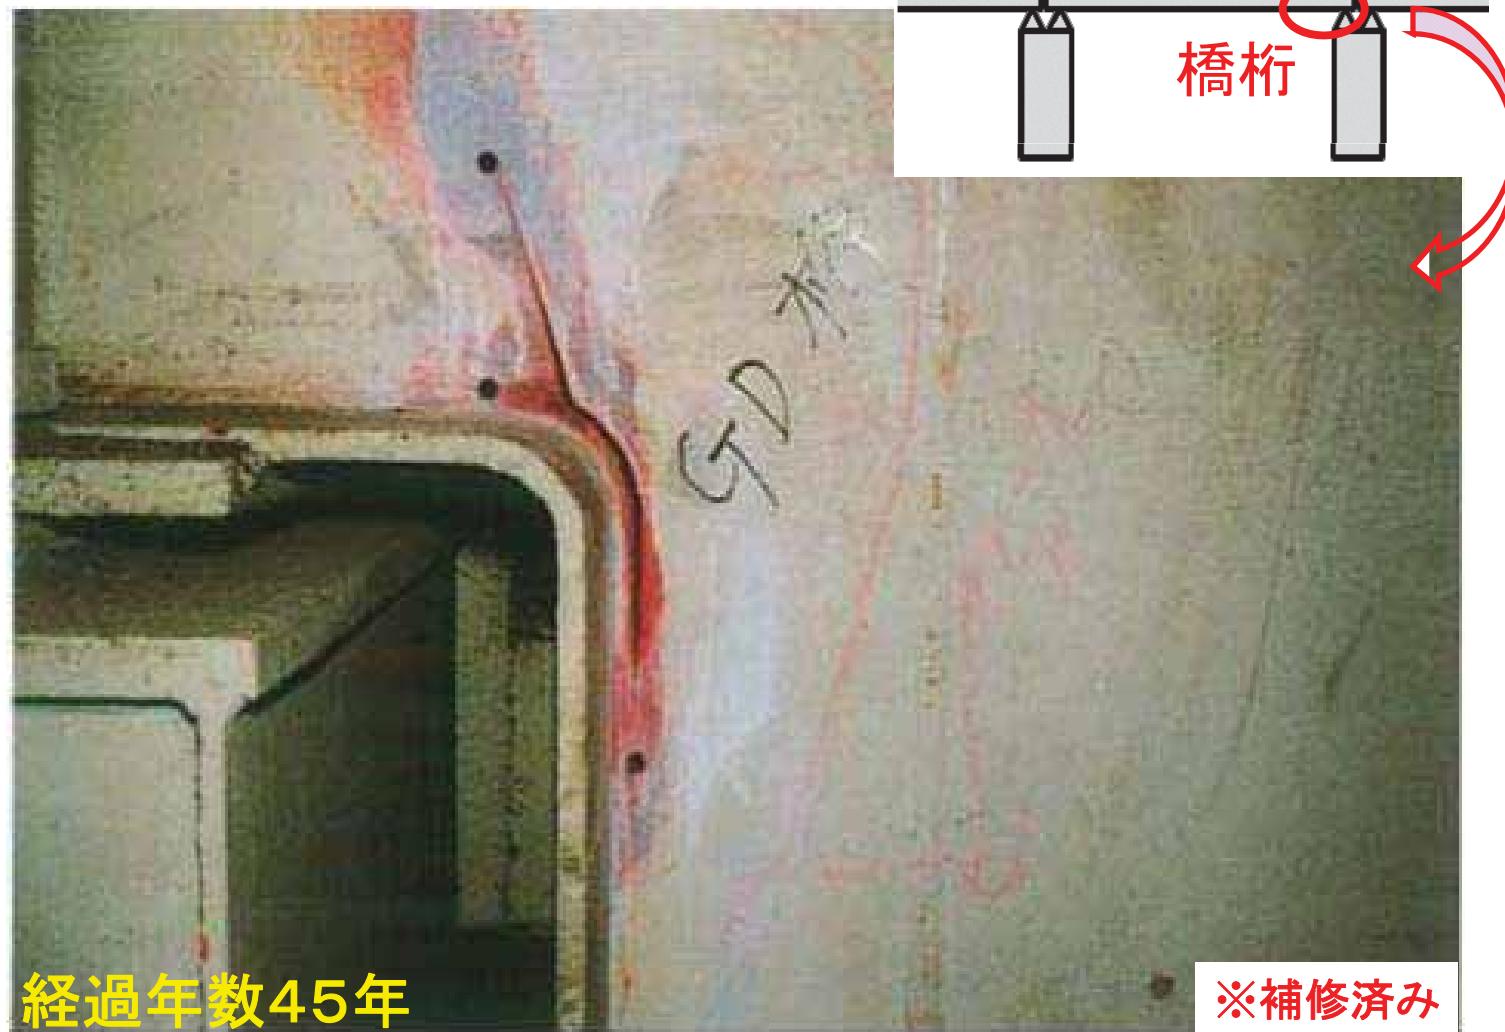
(3) 鋼橋の橋桁の疲労き裂損傷

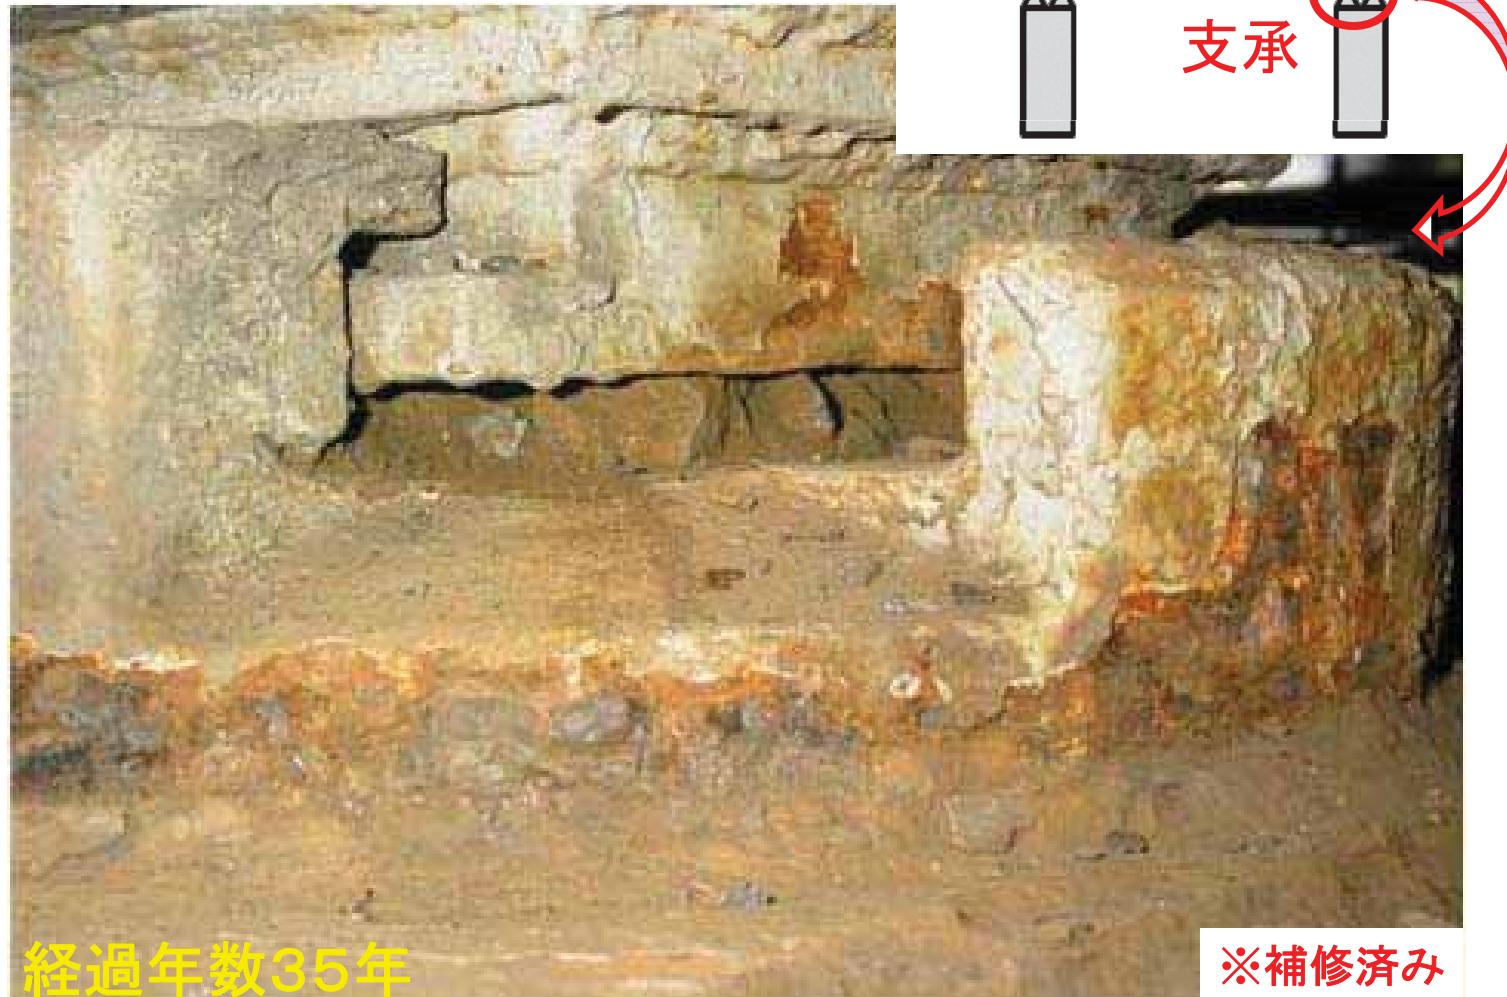
(4) 鋼橋の支承の腐食

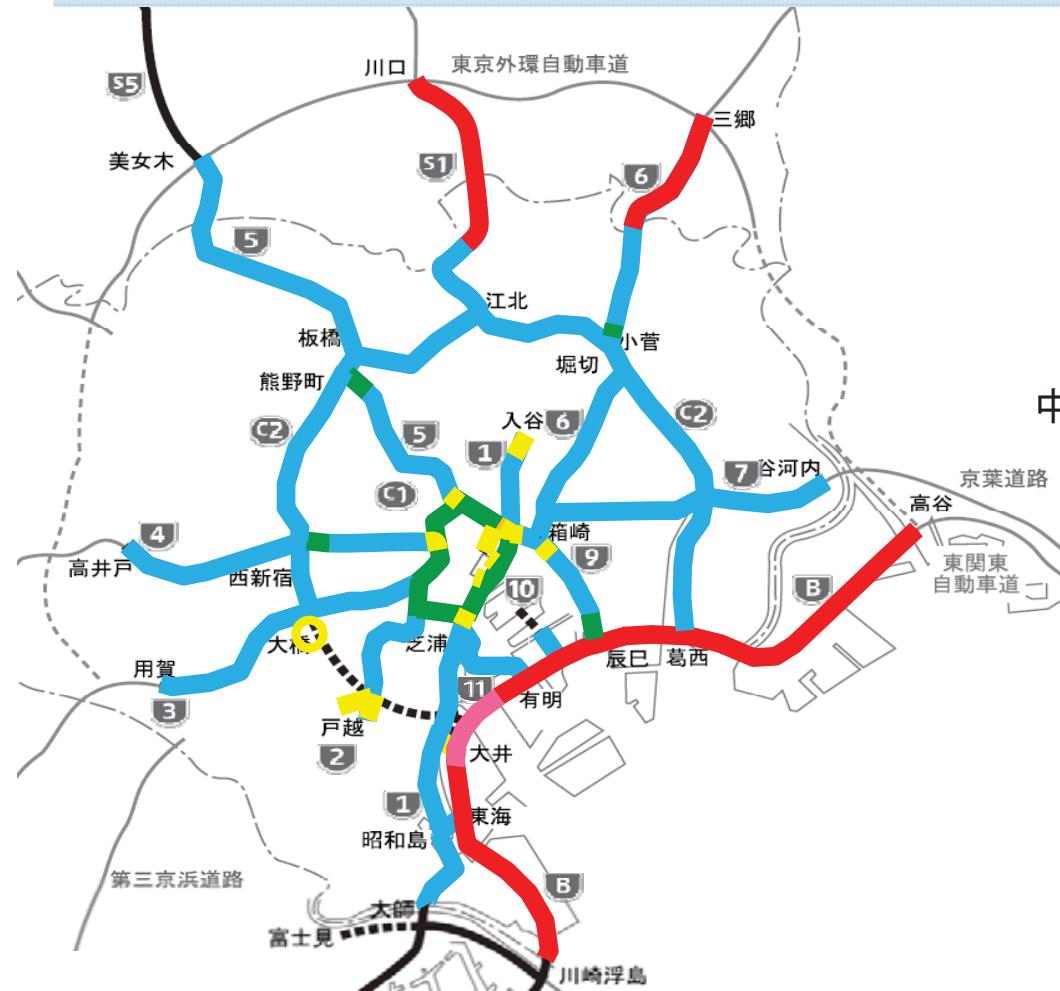
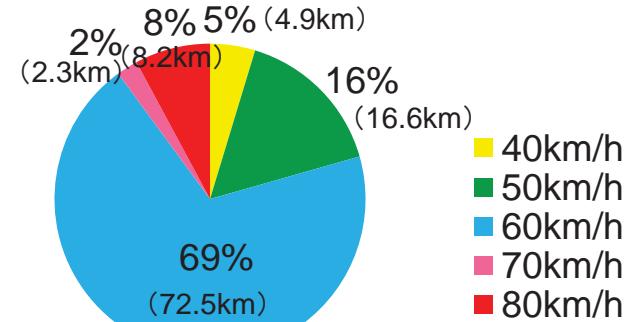
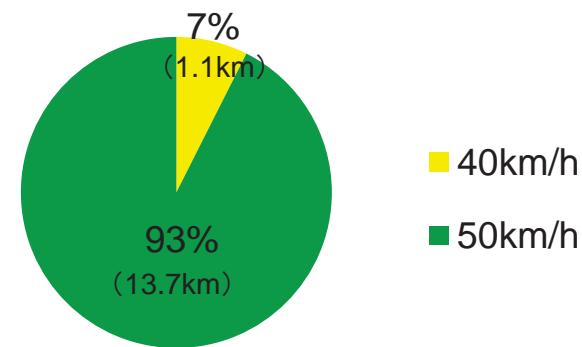
5. 規制速度の状況

✓ 規制速度は、中央環状線内側では21%、都心環状線では100%が50km/h以下。

中央環状線の内側(中環含まない)
【全長104.5km】

都心環状線
【全長14.8km】

※JCT部は含まない。都心環状線のJCT部は40km/h

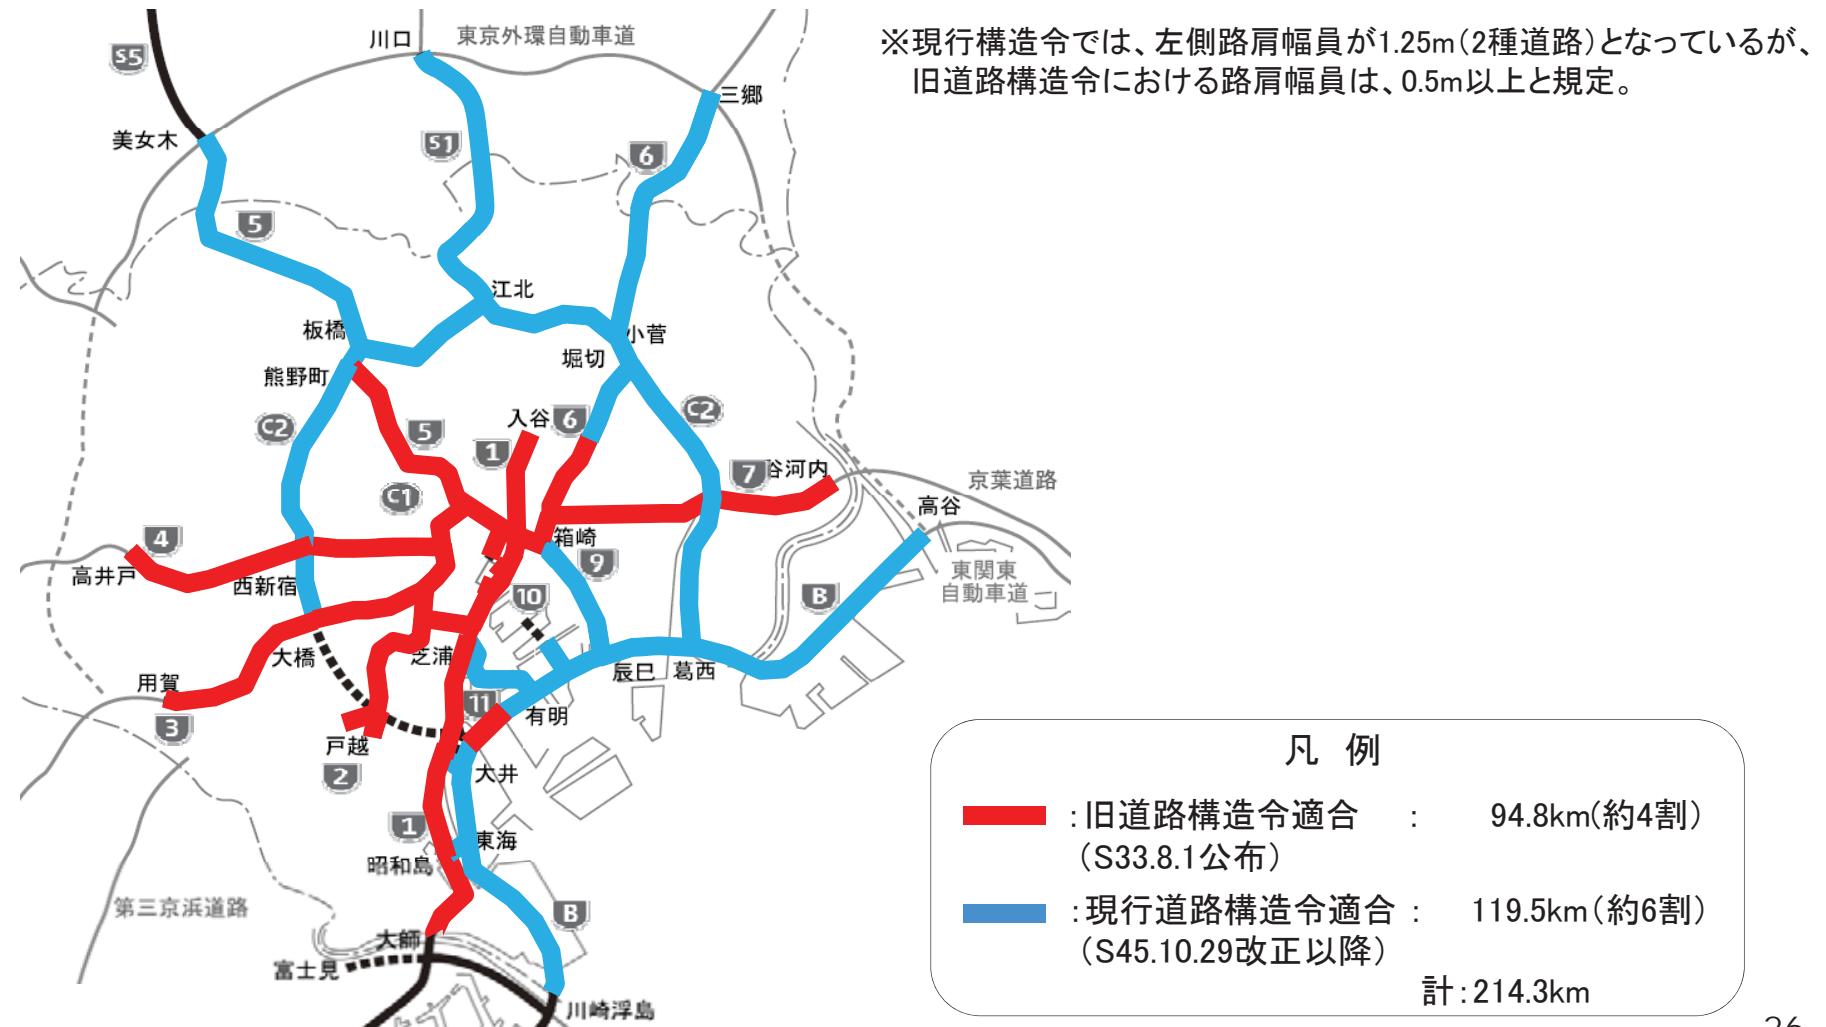
6. 道路構造令適合状況

✓ 路肩幅員が、現行基準に満たない路線延長は、約4割。都心環状線は全線現行基準に満たない。

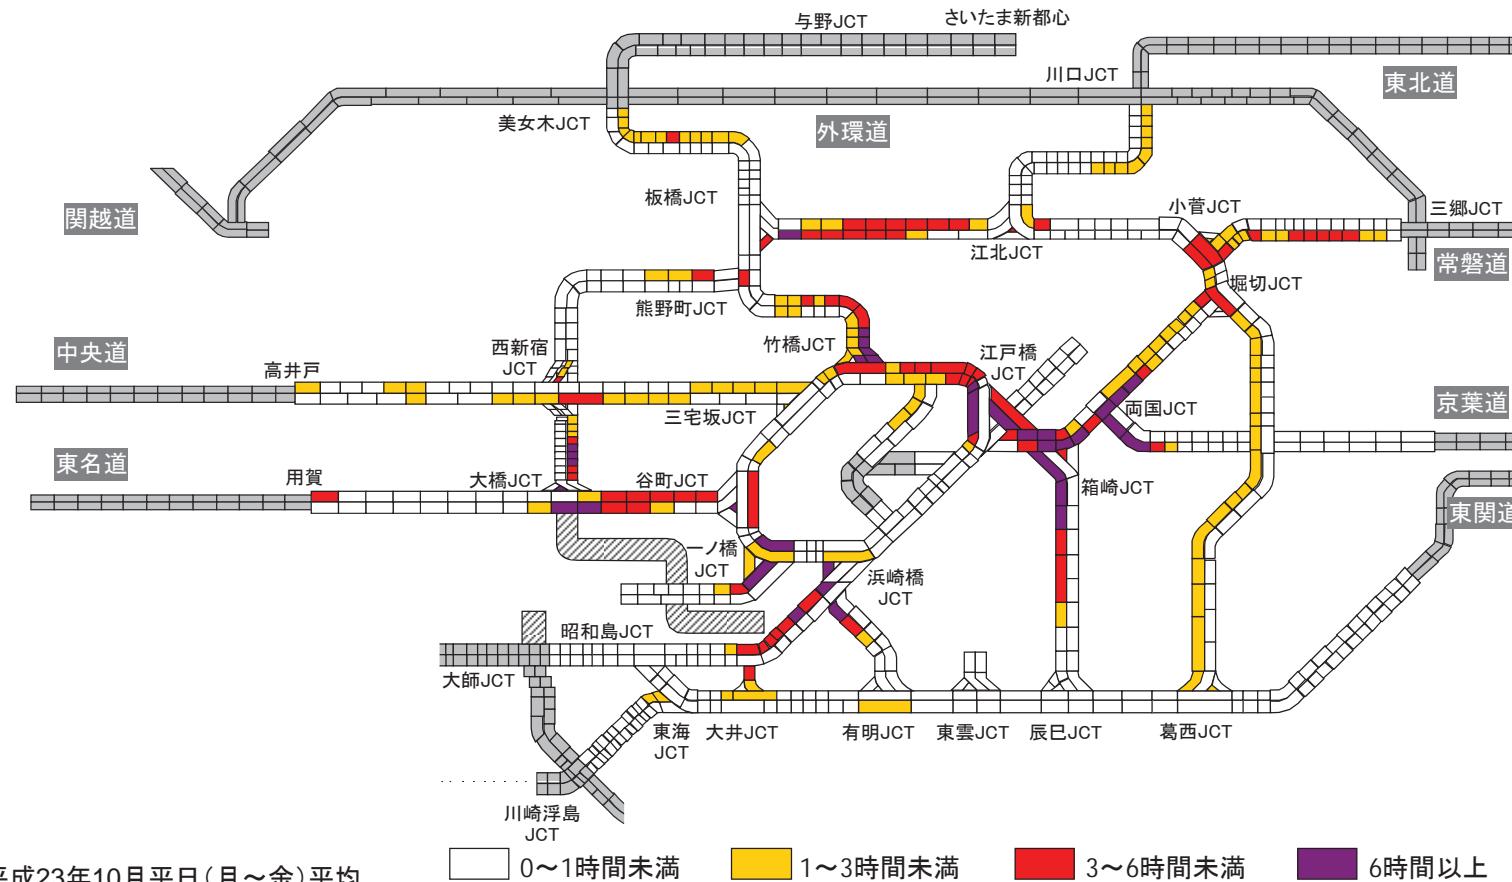
7. 渋滞の発生状況[渋滞時間/平日平均]

- ✓ 江戸橋JCT、箱崎JCT、浜崎橋JCT等、都心環状線との分合流部において渋滞が発生。
- ✓ 中央環状線においても、板橋熊野町JCT、堀切小菅JCT、大橋JCT等の分合流部で渋滞が発生。

※使用データ: 平成23年10月平日(月～金)平均

※車両感知器データの集計値

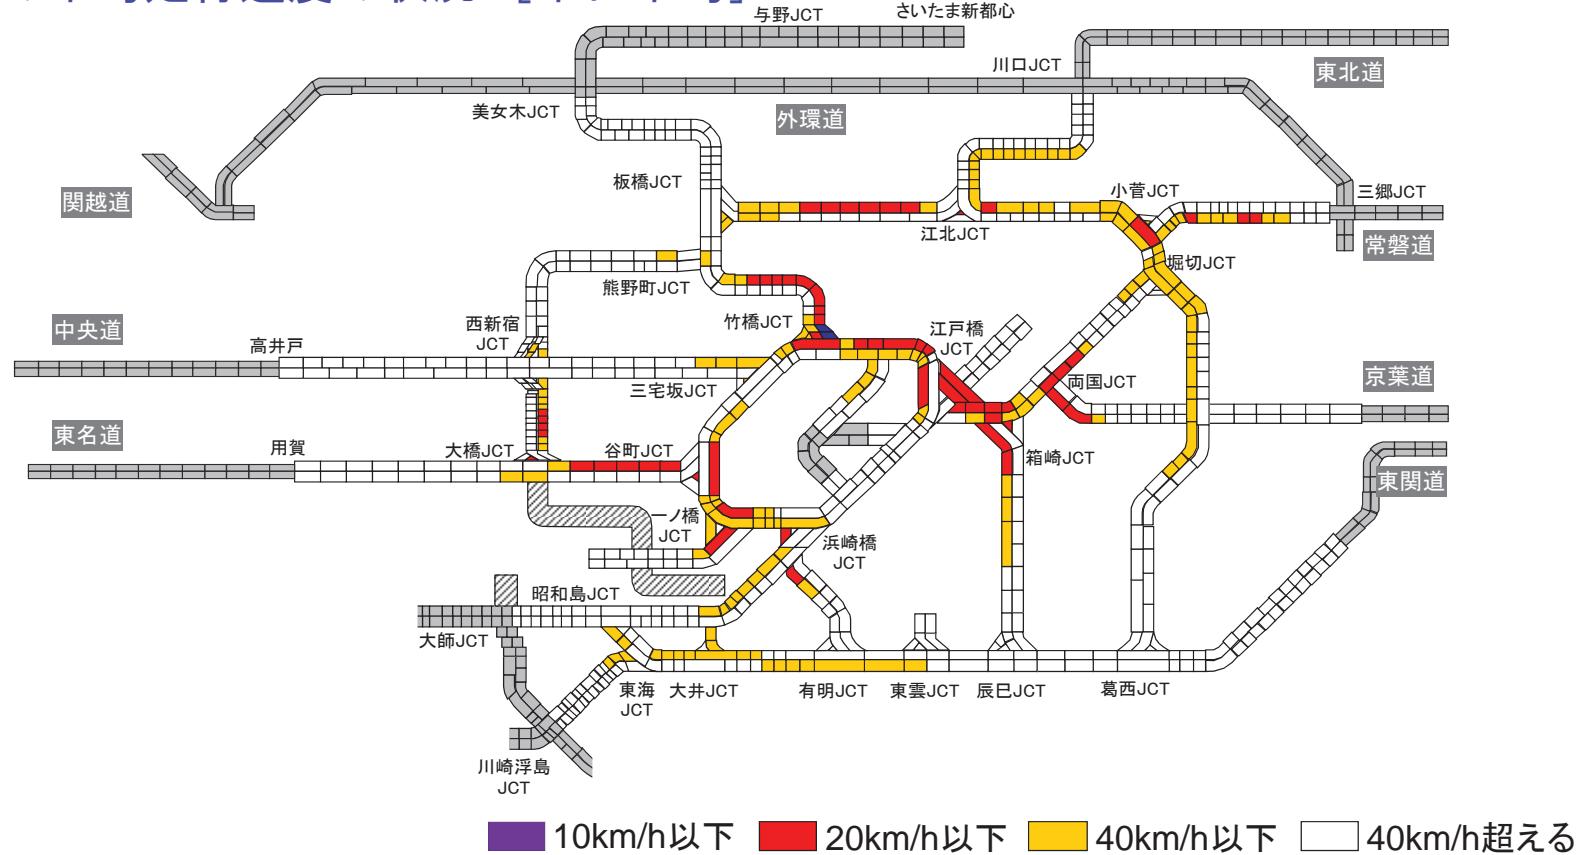
8. 渋滞発生状況(午前ピーク時)

✓ 都心環状線を起点として、放射方向路線の上り線で、渋滞が発生。

◆11時台の平均走行速度の状況 [平日平均]

※使用データ: 平成23年10月平日(月～金)平均

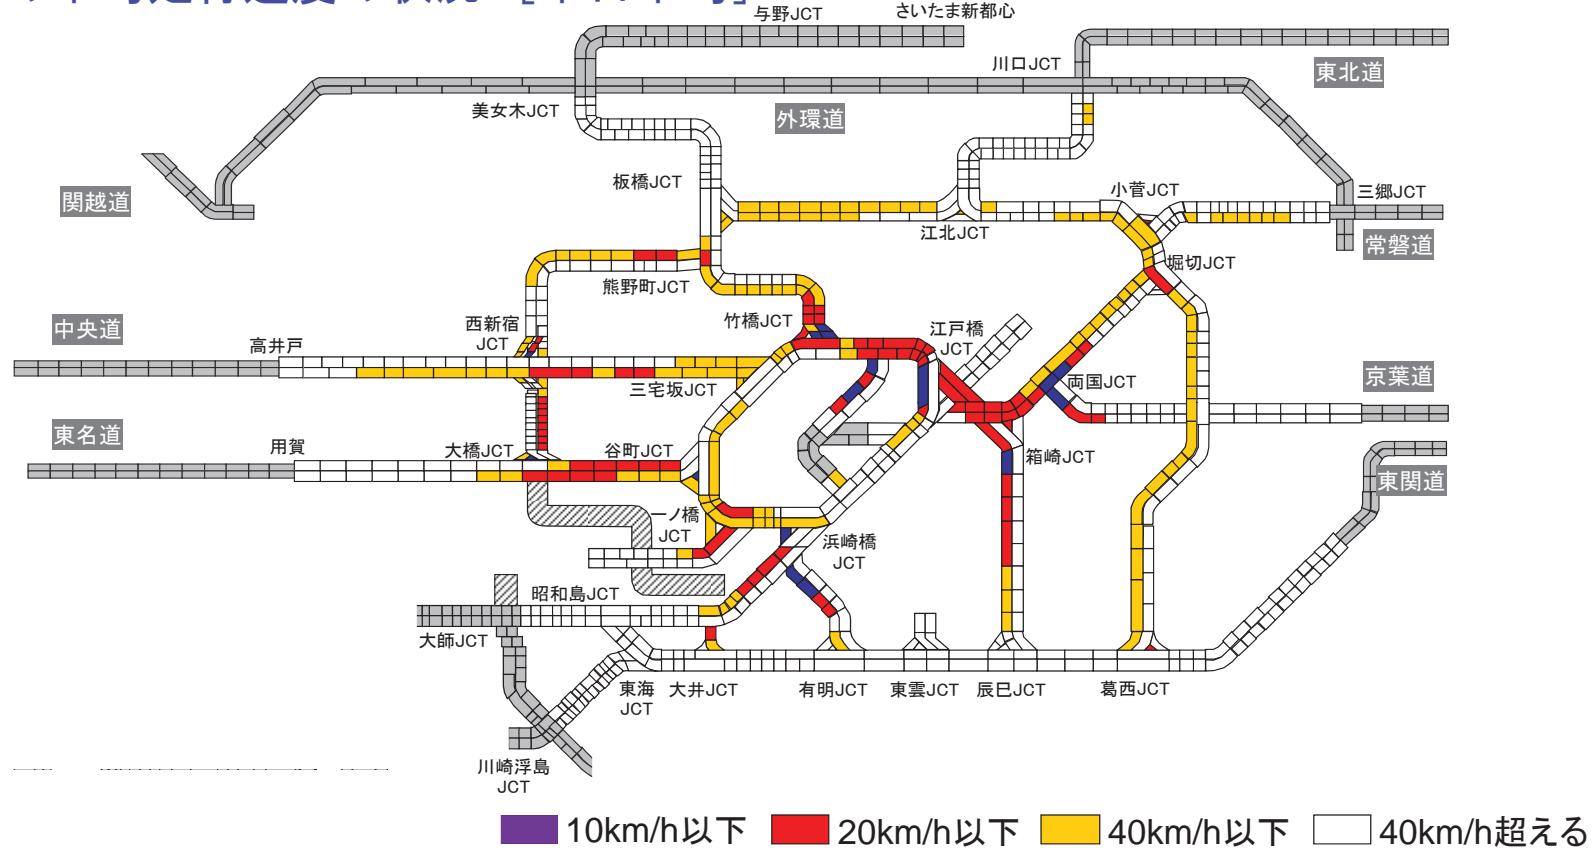
9. 渋滞発生状況(午後ピーク時)

✓ 都心環状線、中央環状線の分合流部に加え、放射方向路線の下り線でサグ等線形に起因する速度低下箇所を先頭とした渋滞が発生。

◆18時台の平均走行速度の状況 [平日平均]

※使用データ: 平成23年10月平日(月～金)平均
