# 補修履歴の再調査結果

第3回のトンネル天井板の落下事故に関する調査・検討委員会で  
報告した事項に関する追加説明

平成25年 5月28日 (火)

中日本高速道路株式会社

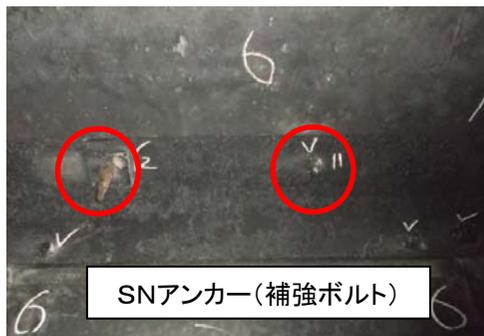
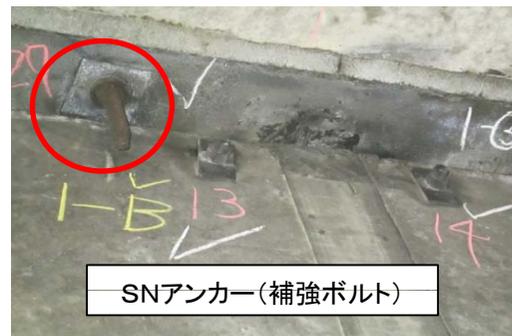
## SNアンカーの配置パターン

(CT鋼1本(6m)あたり)

【打合簿の図面での配置】

【実際の配置(写真により確認)】

●：通常のアンカーボルト

●：SNアンカー(補強ボルト)

アンカーボルトの標準配置は、CT鋼1本あたり16本を千鳥に配置している。

打合せ簿では他トンネルとの交差部において、16本の内4本をSNアンカーで代替することとなっているが、実際の配置は左図の通り、CT鋼1本あたり4本が追加設置されている。

前回報告時は、太径アンカー(今回SNアンカーと判明)を追加ボルトとして計上していたもの。

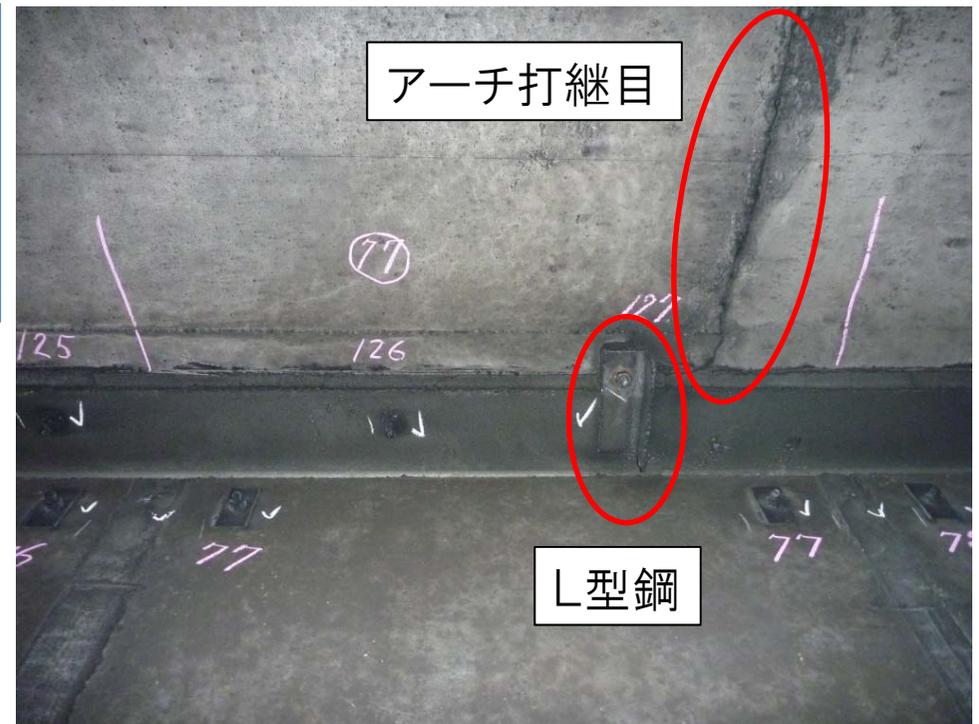
1. アーチ配筋区間(STA. 687+58~687+28)ℓ=30m(東側坑口部)及び(STA. 682+83~682+11.4)ℓ=71.6m(東換気塔部)については、アーチ本体に鉄筋がD22ctc200、D13ctc300で配筋してあるため、ケミカルアンカーが鉄筋にあたり、所定の個所に打ち込みが出来ない場合、下図の如く逃げアンカーを打ち、アングル(L-65×65×6)にて補強する。
2. アーチ打継目等についても、同様に施工する。

⇒ 分類 : 「L型鋼によるアンカーボルトの代替」

③ 中央高速道路 笹子トンネル西内装・天井板工事 承認願 昭和52年2月3日 抜粋(青文字は補足のため追記)  
上部CT鋼ケミカルアンカーの補強について

1. 配筋区間(STA. 643+41~644+37)ℓ=96m(西側坑口)についてはアーチ本体に鉄筋がD22ctc200、D13ctc300で配筋してある為、ケミカルアンカーが鉄筋にあたり、所定の個所に打ち込みができない場合、別添図の如く逃げアンカーを打ち、アングル(L-65×65×8)にて補強する。  
強度については応力計算書参照
2. アーチ打継目等についても、上記施工方法にて施工する。

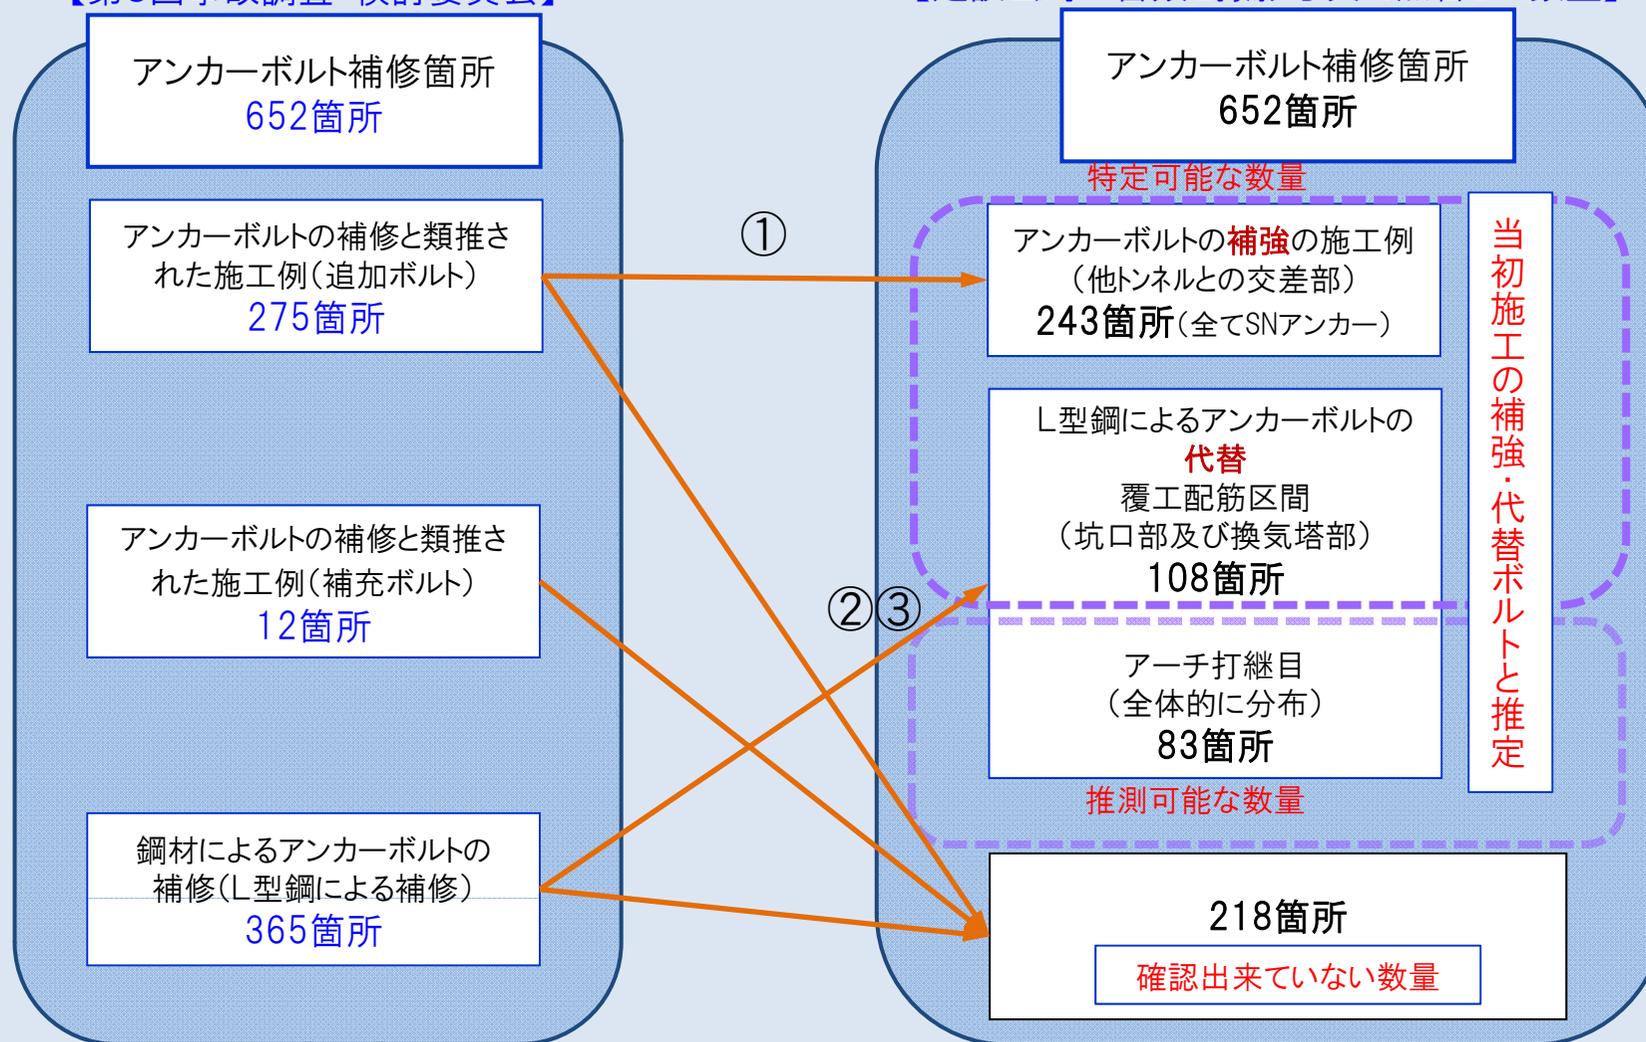
# 当初施工の補強・代替ボルトと推定されたものの施工範囲

- ◆ 工事関係書類が発見され、天井板工事時に、東京側L断面において、国道20号交差部及び米沢川換気所下方にあたる区間におけるCT鋼で1CT鋼あたり4本のロックボルトが追加されていたこと、また、坑口部付近などで覆工コンクリート内部の鉄筋と天頂部接着系ボルトが干渉したとき及び覆工コンクリート打ち継ぎ目においては、ボルト打設位置を変更し、L型鋼を当てることとしたことが確認された。
- ◆ 平成24年12月の緊急点検時の写真資料と照合したところ、建設時のロックボルトは243本、L型鋼補強は191箇所と推定されるが、残り218箇所の天頂部接着系ボルトの補修・補強の目的、設置時期は推定、確認ができない。

60
55
50
45
40
35
30
25
20
15
10
5
0

西側坑口  
L=96m  
L型鋼

アーチ打継目部のL型鋼による代替（全体的に分布）

国道20号交差箇所  
L=314.0m  
追加ボルト

立坑交点部  
L=83.6m  
追加ボルト  
東換気塔部  
L=71.6m  
L型鋼

東側坑口  
L=30m  
L型鋼

SNアンカー設置区間…CT鋼1本(6m)あたり4本
