視覚障害者誘導用ブロック等の設置方法及び構造に関する実験

実験の概要

踏切道における視覚障害者の誘導対策として、誘導表示等※を用いた案内方法について確認及び評価を行う。

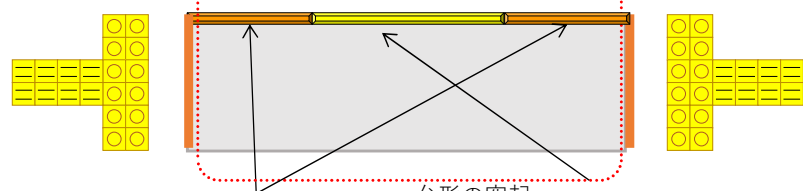
⑨

<p>台形の突起 かまぼこ形の誘導物 (幅：100mm, 高さ：20mm) 高さ：視覚障害者用 誘導ブロックと同じ</p>	<p>○ 通行しやすさの観点で、評価が高い人、低い人がいた ⇒本実験で評価</p>

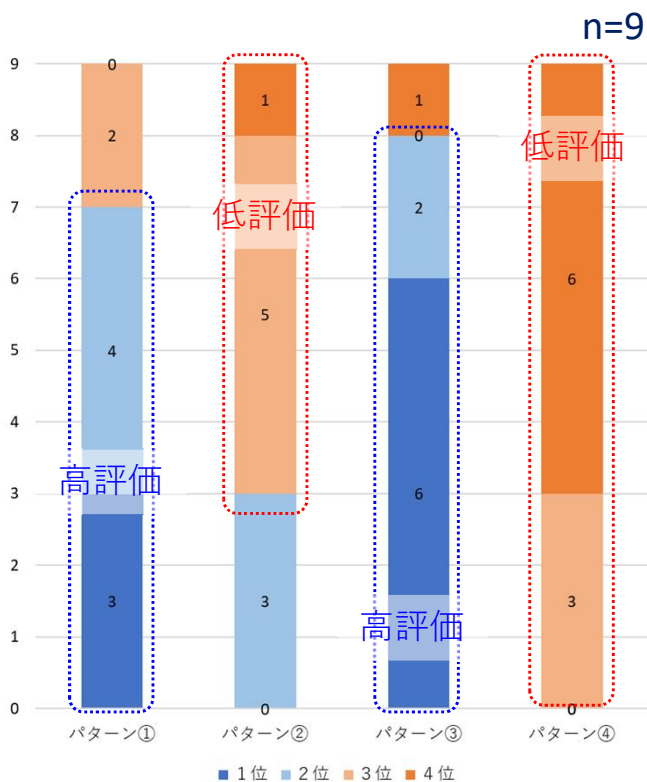
■横断歩道との識別性

○パターン③：横断歩道との識別性において高評価、歩道との識別性において低評価

パターン④：横断歩道との識別性において低評価【横断歩道と混同するおそれあり】

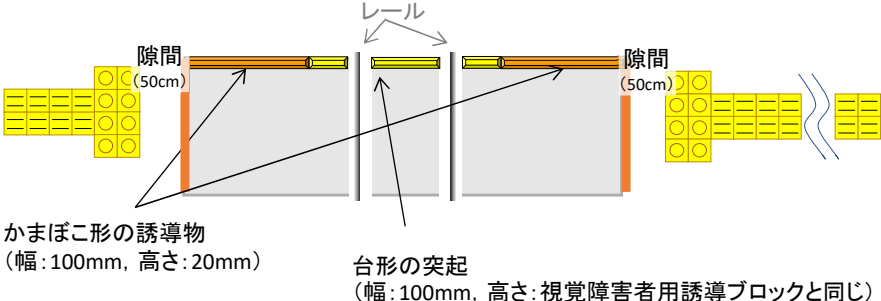
<p>①</p>

<p>かまぼこ形の誘導物 (幅:100mm, 高さ:20mm)</p> <p>台形の突起 (幅:100mm, 高さ:視覚障害者用誘導ブロックと同じ)</p>	<p>【視覚障害者】</p> <ul style="list-style-type: none"> ● 通行のしやすさの評価が最高評価の人も最低評価の人もいて、特に評価のばらつきが大きい ➤ 白杖でかまぼこ形に沿って通行することを想定していたが、<u>足でかまぼこを捉えている参加者が多く、道路外にはみ出す危険性があった</u>
<p>②</p>

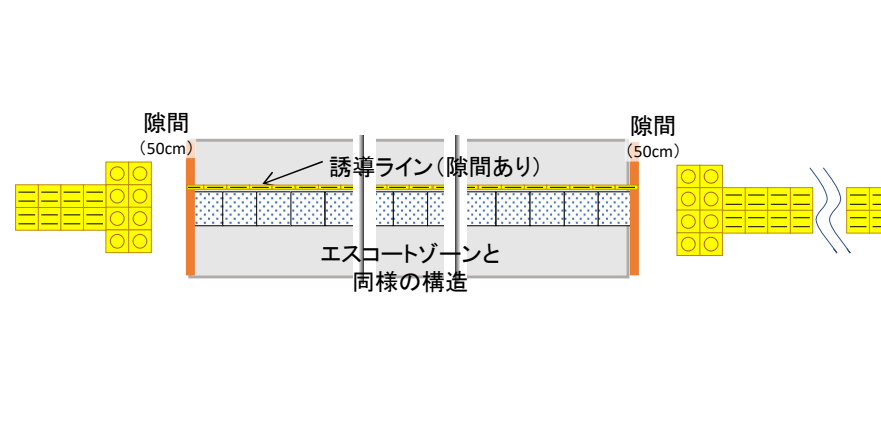
<p>隙間 (50cm)</p> <p>誘導ライン(隙間あり)</p> <p>エスコートゾーンと同様の構造</p> <p>隙間 (50cm)</p>	<p>【視覚障害者】</p> <ul style="list-style-type: none"> ● 踏切出入りの認識性は比較的高評価 ● 直進性、歩道との識別性の順位は最下位なし ● <u>誘導ラインの位置</u>について、線路側が良い、車道側が良い、両側が良いで意見が分かれた <p>【車椅子使用者】</p> <ul style="list-style-type: none"> ● 振動に対する指摘 (足が落ちそうになる、体の負担になる、振動を抑えるためにゆっくり通行する等) <p>⇒最終確認で評価</p>
<p>③</p>

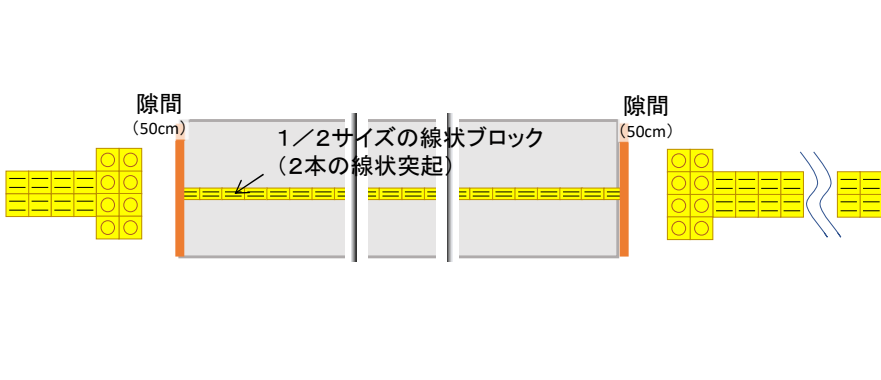
<p>隙間 (50cm)</p> <p>1/2サイズの線状ブロック (2本の線状突起)</p> <p>隙間 (50cm)</p>	<p>【視覚障害者】</p> <ul style="list-style-type: none"> ● 踏切出入りの認識性、直進性は高評価 ● 直進性、横断歩道との識別性の順位は高順位 ● 歩道との識別は順位が低い <p>【車椅子使用者】</p> <ul style="list-style-type: none"> ● 線状突起の間にタイヤが載ると、線状突起で車輪が取られる、脱輪するかもしれないという感覚がある等の指摘 <p>⇒最終確認で評価</p>

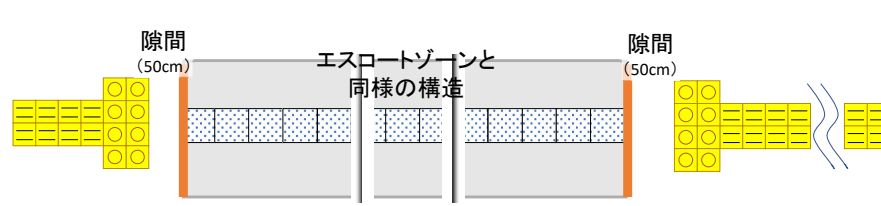
<p>④</p>

<p>隙間 (50cm)</p> <p>エスコートゾーンと同様の構造</p> <p>隙間 (50cm)</p>	<p>【視覚障害者】</p> <ul style="list-style-type: none"> ● 横断歩道との識別しやすさの順位が低い ➤ <u>横断歩道との混同のおそれあり</u>

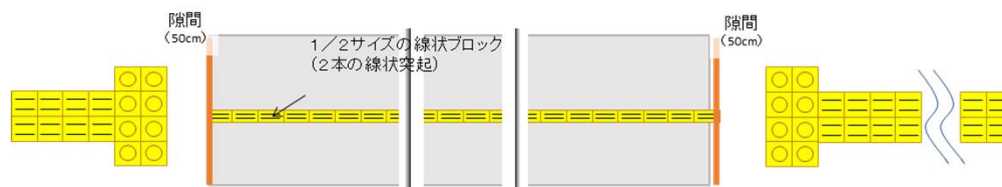
パターン③

2本の線状突起
