平成18年2月16日 第14回基本政策部会

# 安全・安心な国土を支える 防災・減災対策

国土交通省 道路局

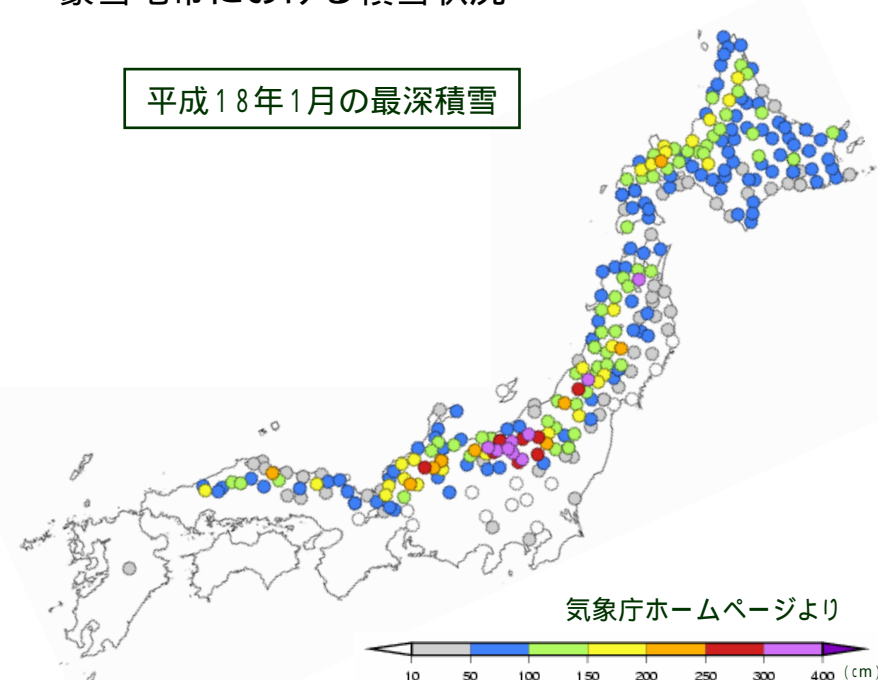
### ○豪雪地帯における積雪状況

観測地点は気象庁が積雪深を毎時観測している地点

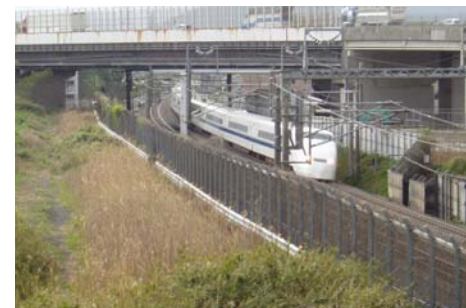
写真・東海道新幹線をまたぐ橋梁

新幹線や高速道路をまたぐ道路の橋梁は、大規模地震で落橋・倒壊した場合、甚大な二次的被害を招くおそれ。

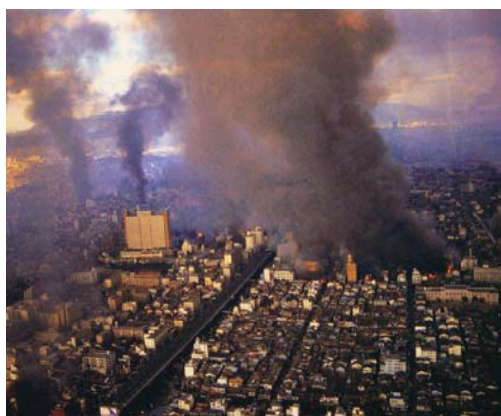
写真・火災の状況(神戸市長田区付近)

兵庫県南部地震においては、幅員の広い道路の火災延焼防止効果を確認。

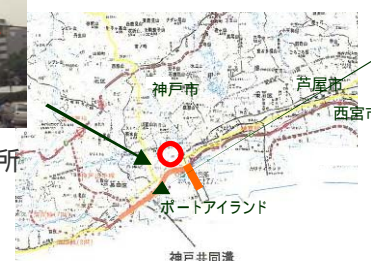
共同溝の被害は軽微

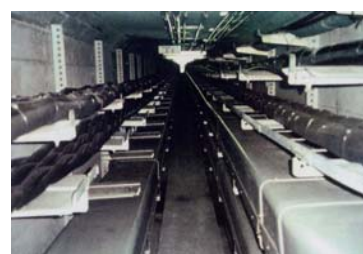
写真・電力入溝状況(27.5万V)

9つの電力供給ルートのうち、7ルートが共同溝を利用
