バス停車帯整備による交通の安全性・円滑性確保

⇒ バス停車帯の整備により安全性の向上と渋滞の解消が実現

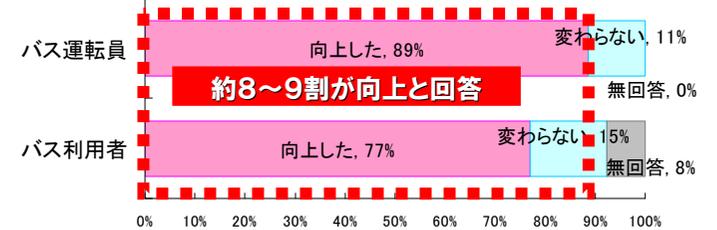
バス乗降の安全性について

◆利用者・ドライバーからの評価

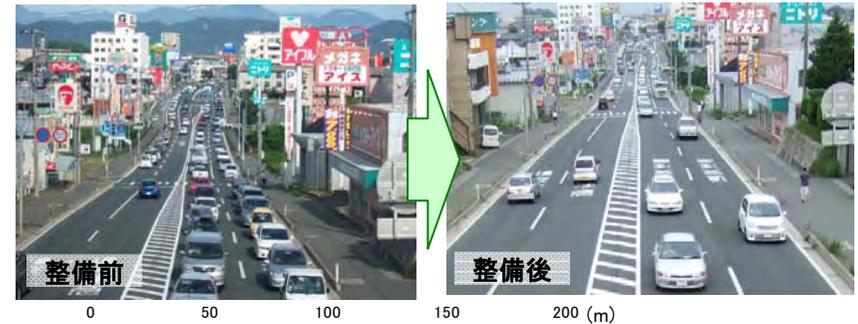
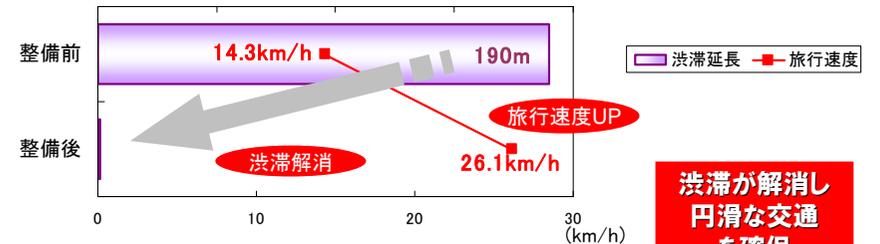
◆バス停の手前側の渋滞状況変化

**渋滞が解消し
円滑な交通
を確保**

※調査対象: <整備前> 平成22年7月26日(月) 北大橋東バス停7:31分着バス
<整備後> 平成22年8月2日(月) 北大橋東バス停7:31
※渋滞長: 上記バスがバス停車帯時における後続車両の滞留長
※旅行速度: 「北大橋東交差点」と「高松二丁目交差点」間における上記バス後継車の速度

- ・懇談会を通じて地域住民やバス事業者と合意形成を図りながら、バス停車帯整備を実施
- ・バス利用者やドライバーからは安全性が向上したと評価（回答者の約7～9割）
- ・さらに、バス停車による溜まりがなくなり、幹線道路の円滑な走行が可能に（渋滞長190mが解消）

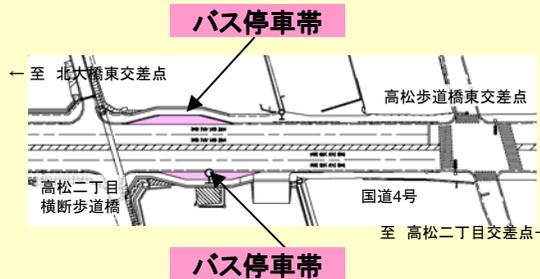
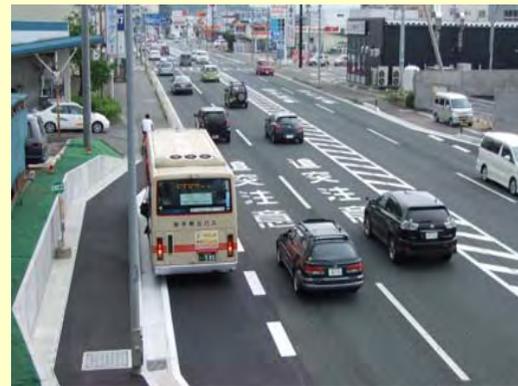
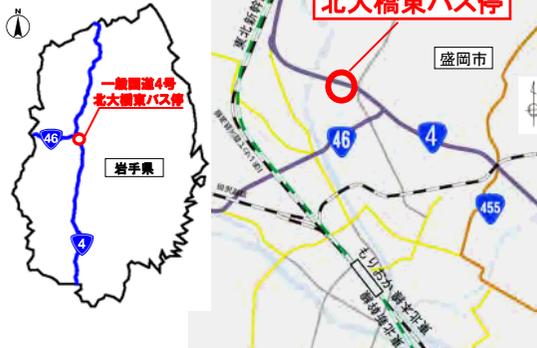
◆バス停車帯の整備

北大橋地区事業計画: L=70(m) A=146(m²)
