安全な交差点へ！～利用者意識の変化をとらえた対策の効果評価～

- ・国道1号一本松西交差点(沼津市)では平成17～21年の5年間で追突による**死傷事故が27件**発生。
- ・交差点間隔が長く、沿道出入も少ない区間のため、**交差点への進入速度が速い**ことによる追突事故が多発。
- ・路面に小突起を設けて振動と音を発生する「**減速ベルト(薄層舗装)**」及び「**追突注意看板**」を設置し、運転者の注意喚起と減速を促進。
- ・**対策実施後、走行速度の低下、道路利用者の対策への意識が向上し、追突事故が減少。**

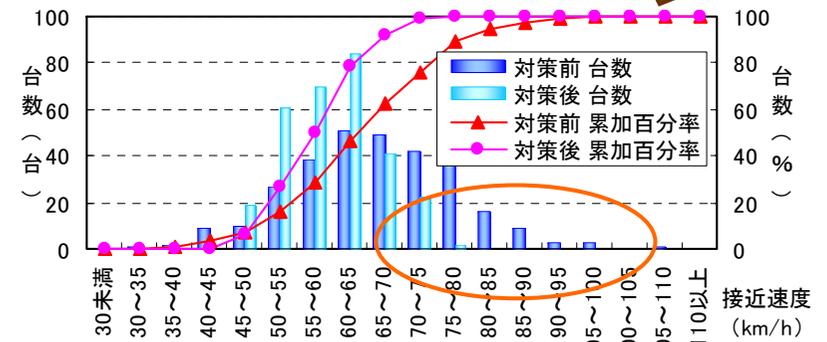
▲走行車両の走行速度分布

高い速度で交差点に接近する車両が減少

※事前: H21.10.26(月)、事後: H22.10.29(金) 8～11時までの3時間を対象に調査
 ※対象車両には信号の影響、特殊な挙動の車両を除く。

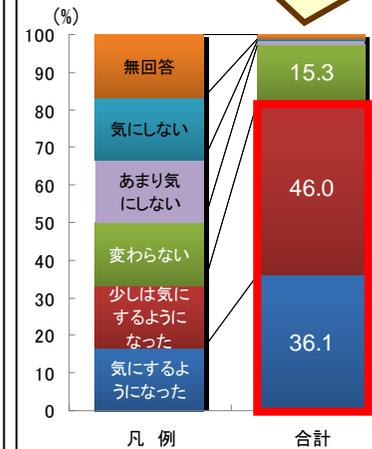
▲対策による速度に対する意識変化ヒアリング結果

対策により、約8割の道路利用者が「速度を気にするようになった」と回答

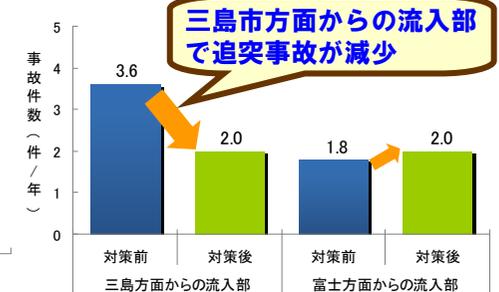
▲対策前後の事故件数比較

三島市方面からの流入部で追突事故が減少

・対策前: 平成17～平成21年の平均
 ・対策後: 平成22年 (ITARDA事故データより)
