# 右折レーンカラー舗装により 県内事故最多交差点の事故が減少

- ・交差点付近でのカラー舗装により、迷走走行や右折車線から直進車線への無理な車線変更が95%減少
- ・交差点のコンパクト化等により、左折車両と自転車・歩行者がぶつかりそうになる(ヒヤリハット)現象が75%減少

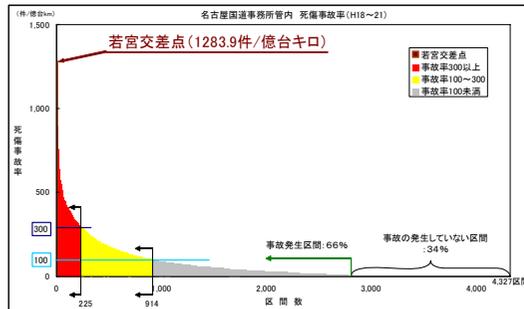
### 【死傷事故率曲線】 (出典:交通事故統計表データ H21)

- 一般国道19号若宮交差点は、
  - ・平成18年～21年までに死傷事故が135件発生
  - ・死傷事故率※は1,283.9件/億台キロであり、管内でワースト1位(管内平均事故率89.1件/億台キロ)
  - ・愛知県内で平成21年交通事故多発ワースト1位交差点
- ※「死傷事故率」とは、1万台の車が1万km走行した場合に起こる死傷事故件数

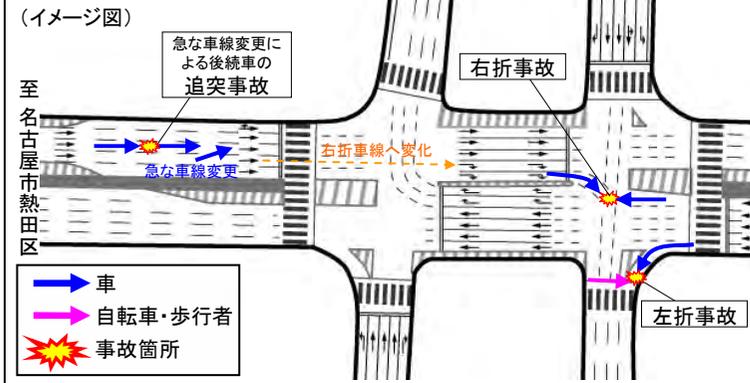
### 【対策前・事故発生状況】 (イメージ図)

- ・事故については、追突・右折・左折事故で全体の約8割を占めている。
- ・直進レーンが交差点手前で右折レーンとなるため、直進車の急な車線変更による追突事故が発生している。
- ・右折需要が多く、右折車線が多車線となっており、無理な右折に伴う右折事故が発生している。
- ・交差点面積が大きいので、左折時の速度が高く、歩行者・自転車との事故が発生している。

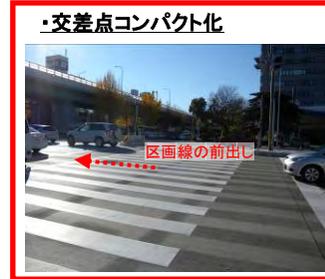
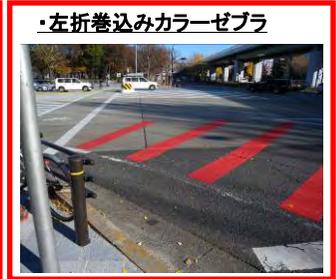
### 【対策結果】

着目する事故	具体的対策
交差点付近での追突事故	・《直進車線》: 減速路面標示 ・区画線の見直し (交差点手前から直進車線へ適切に誘導)
交差点内での右折事故	・《右折車線》: カラー舗装(青) ・(信号のセパレート化)
歩行者・自転車との左折事故	・交差点コンパクト化 ・左折巻き込みカラーゼブラ ・(信号のセパレート化)

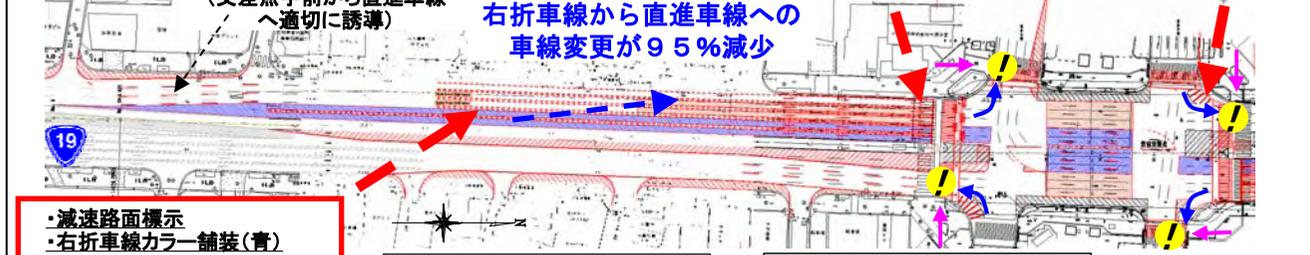
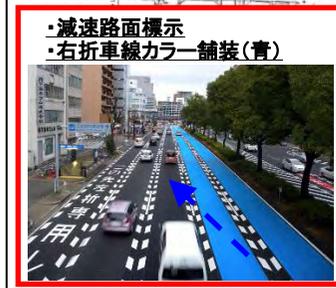
### ■ 対策後

※「左折ヒヤリハット」とは、交差点左折車と横断者(歩行者・自転車)が接触しそうな状況 (横断者が左折車のために横断を中止したり、左折車が急ブレーキを踏む等)
