路面カラー表示と道路案内標識の連携により安全性が向上

- 黒埼ICは、上り線の複雑なIC構造に加え、道路案内標識も分かりにくく、ランプ誤進入車の無理な車線変更に伴う追突事故や錯綜による死傷事故が、6年間で16件発生している。
- このため、安全な交通誘導を目的として、路面カラー表示と道路案内標識を連携させた対策を実施した。
- 対策後のモバイルアンケート調査の結果、黒埼IC利用者の約9割の方から誘導性・安全性向上について評価された。
- 対策後の1年間(平成21年)の死傷事故件数は0件に減少した。

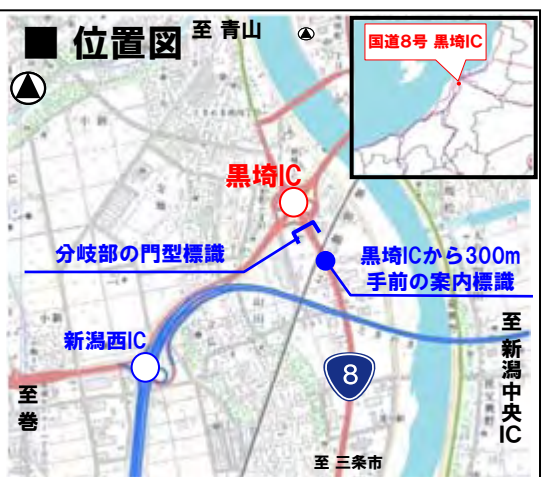
【300m手前の案内標識】

問題①	案内標識が、車線変更に余裕があるかのような誤解を招いている。
問題②	北陸道「新潟西IC」を直接指して案内しているため、北陸道への案内と誤解する。
問題③	分岐点の門型標識に設置されている案内標識の枚数が多い。
問題④	進行方向別の車線数と標識枚数が不一致。

対策①	高架橋手前で分岐することを適切に表現、かつ路面と同じ色に合わせた。
対策②	「新潟西IC」の表示位置の見直し、かつ路面と同じ色に合わせた。
対策③	分岐点の門型標識に設置されている案内標識を集約した。
対策④	車線数と案内標識の矢印の位置を合わせた。
