# 『右折レーン』の設置により路線バスの走行性が向上

## 道路幅員の拡幅と右折レーンの設置

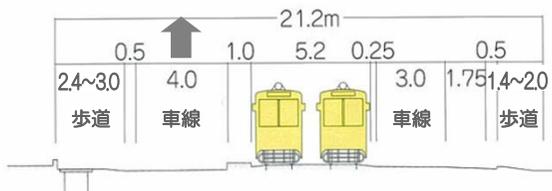
整備前

### ■交差点部の幅員の変化

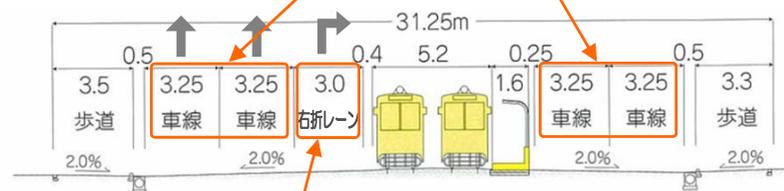
整備後

車線が増えました

右折レーンを設置しました

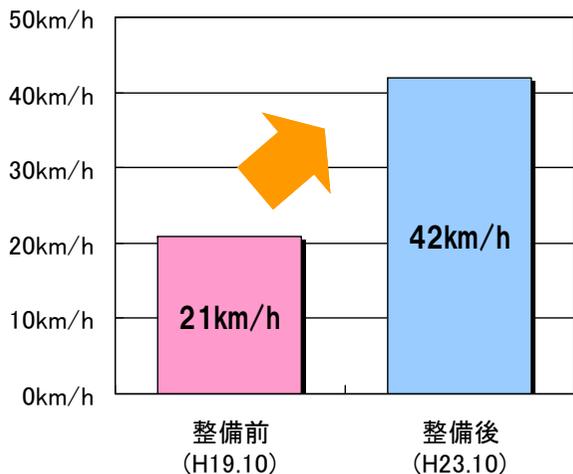
### ■旅行速度の変化

整備による渋滞の緩和で西向き方向(松山)の旅行速度が大幅に向上しました

旅行速度は整備区間の西向き方向を対象  
 【整備前】平成19年10月の平均旅行速度  
 【整備後】平成23年10月の平均旅行速度
