カラー舗装・右折車正対化等により交差点接近速度の低下及び黄信号交差点進入台数の減少

一般国道19号池田町交差点改良

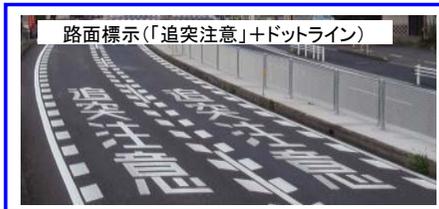
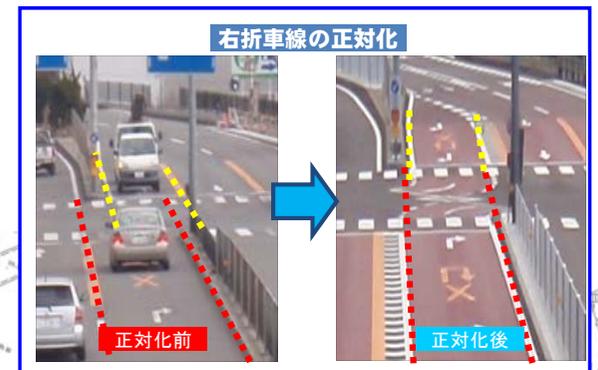
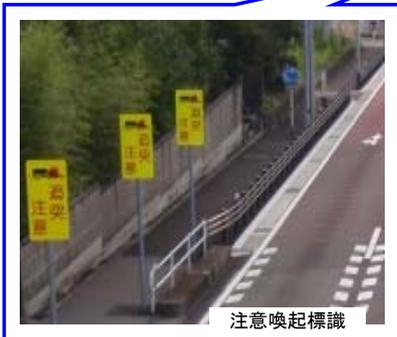
【対策内容】

- 追突事故 → 交差点手前から減速させる為、**追突注意の標識+路面標示**
交差点を早期に認識し注意喚起を促す為、**カラー舗装**
- 右折事故 → 右折時に対向車を確認しやすくする為、**右折車線を正対化**
右折挙動を適切にさせる為、**右折誘導のカラー舗装**

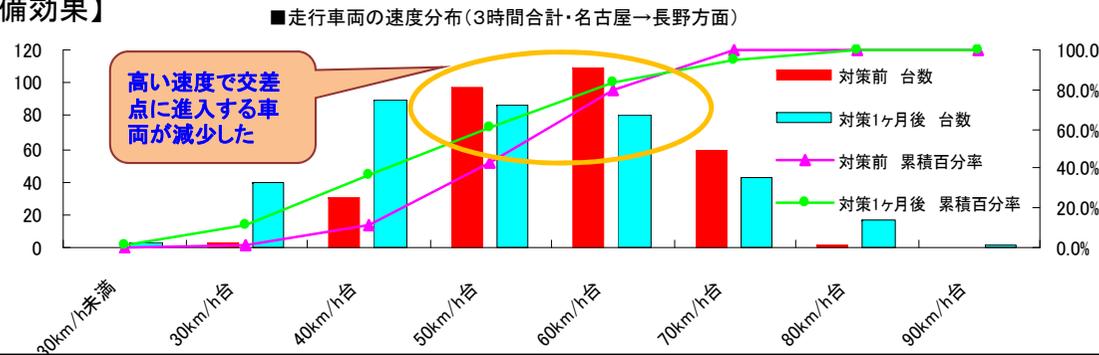
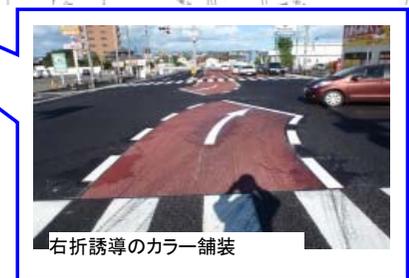
【整備効果】

- ・交差点付近のカラー舗装・路面標示等の対策により、直進・右折車両の交差点接近速度が低下、また、黄信号交差点進入台数が減少
- ・右折車線の正対化により対向車両の視認性向上
