右折レーン整備による交通の安全性を確保

- ・当該交差点は、右折レーンがなかったため、右折待ちの車両を回避する追突事故や無理な右折等による右折車両と直進車両の衝突事故などが多発(4年間で計27件)
- ・当該交差点の右折レーンの設置により、交通事故が80%減少

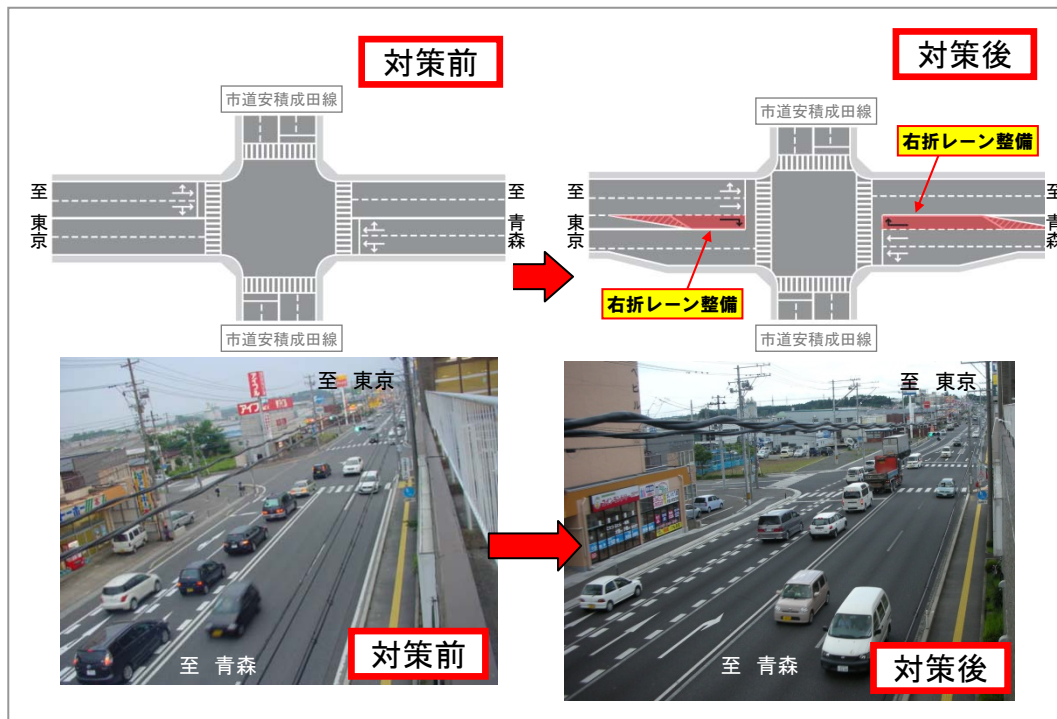
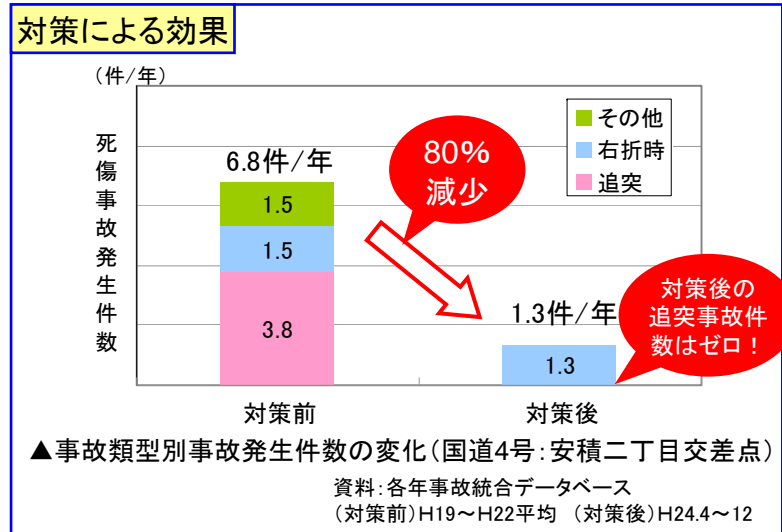
事故発生状況を踏まえ、当交差点に進入する
 “右折車両と直進車両を分離”、
 “交差点内を通行する交通の整流化”、
 “右折車が安心して通行できる機会の確保”等を狙いとし、
 ●右折レーンの設置を計画
