# 国道20号の右折専用レーン整備により、追突事故が解消

## ・右折専用レーン設置により、追突事故発生の危険が解消

## ・交差点改良とあわせた歩道整備により、通学時の安全性が向上

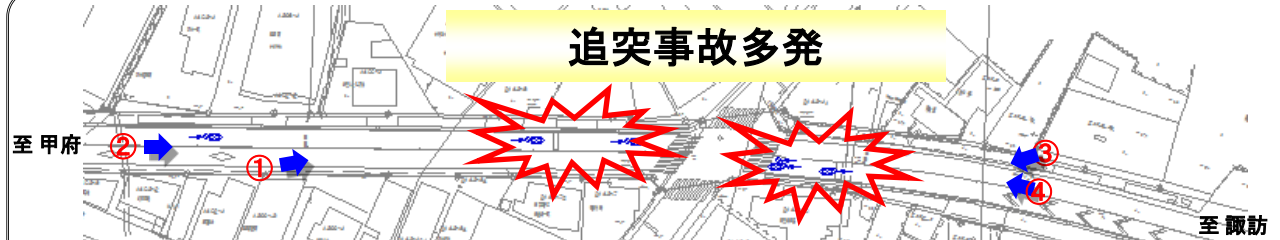
### 追突事故多発

#### 対策前(下り線)

見通しの良い直線区間のため速度超過になりやすく、**右折レーン未設置のため、**右折待ち車両との追突事故が発生

#### 対策前(上り線)

隣接する大武川橋から下り坂のため速度超過になりやすく、**右折レーン未設置のため、**右折待ち車両との追突事故が発生

#### 対策後(下り線)

①右折レーン増設、②減速路面表示により、追突事故を防止  
③交差点改良・歩道整備により横断者及び通学児童の安全性が向上

#### 対策後(上り線)

①右折レーン増設(カー)により、右折待ち車両への追突事故を防止  
②歩道整備による歩道の連続性を確保し、通学児童の安全性が向上
