生活道路対策エリアの効果検証事例

ちゅうおう ひよりやま
(新潟市中央区日和山小学校地区)

ライジングボラード、狭さく、スムーズ歩道

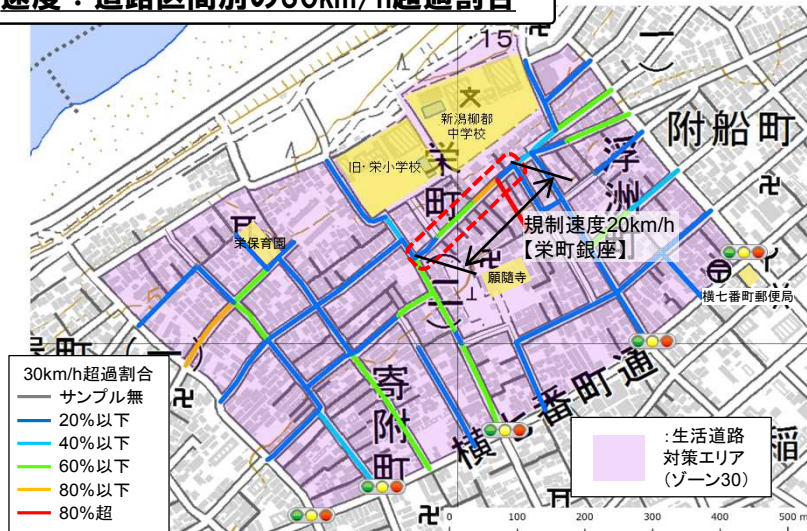
速度：道路区間別の30km/h超過割合

- エリア全体で、速度超過(30km/h)で走行する車両があり、^{さかえまちぎんざ}栄町銀座(20km/h規制)では約半数が速度超過
- カーブが連続する区間、車道幅員の狭い区間、住宅等で視認性の低い交差点などで、急減速が多発
- 事故は、急減速が多発している細い街路の交差点とその付近で発生

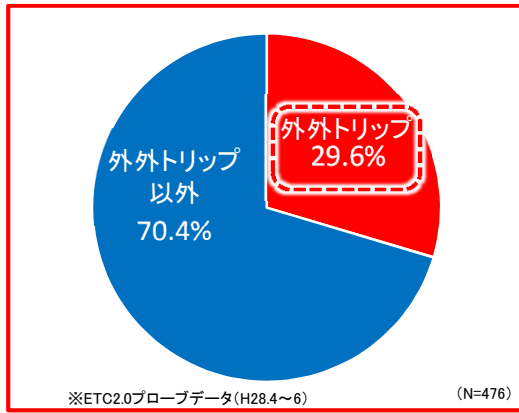
●各トリップの割合(エリア全体)

- 対策エリアを通行するトリップのうち、対策エリアにトリップエンドを持たない外外トリップは約3割を占める
- 栄町銀座を通行するトリップのうち、約3割が外外トリップであり、時間帯別に見ると、平日では朝の通学時間帯のトリップが終日の半数と突出

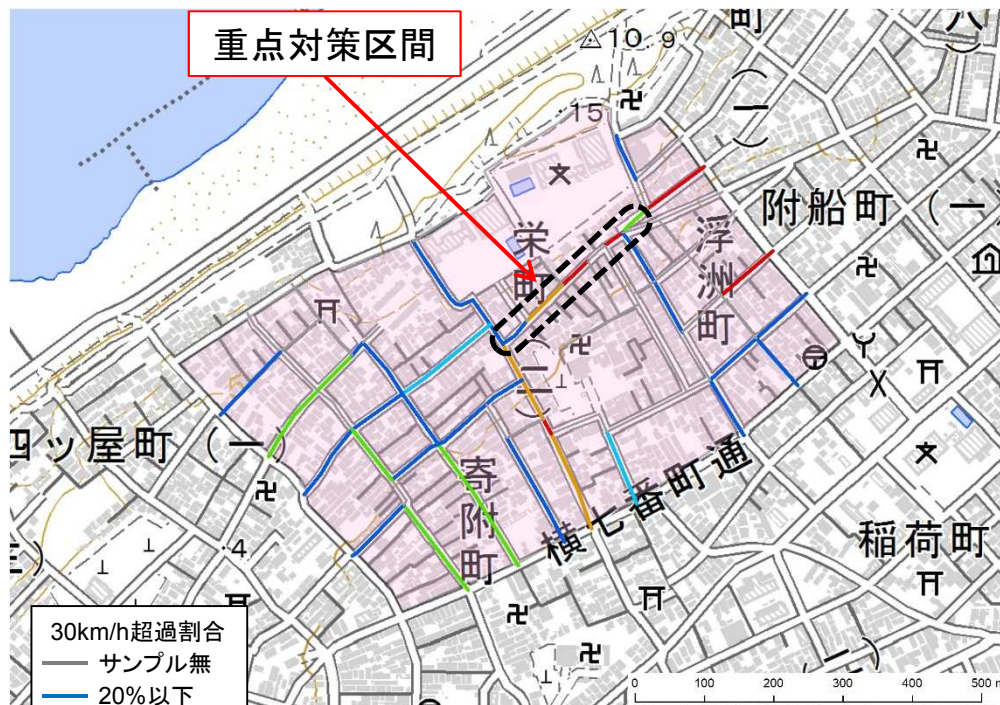
【対策前】

○重点対策区間(栄町銀座^{さかえまちぎんざ})では、30km/h超過割合が約74%から約29%に大きく低下
 ○エリア全体では、若干の低下

30km/h 超過割合	エリア全体	25.2%
	重点対策区間	73.8%

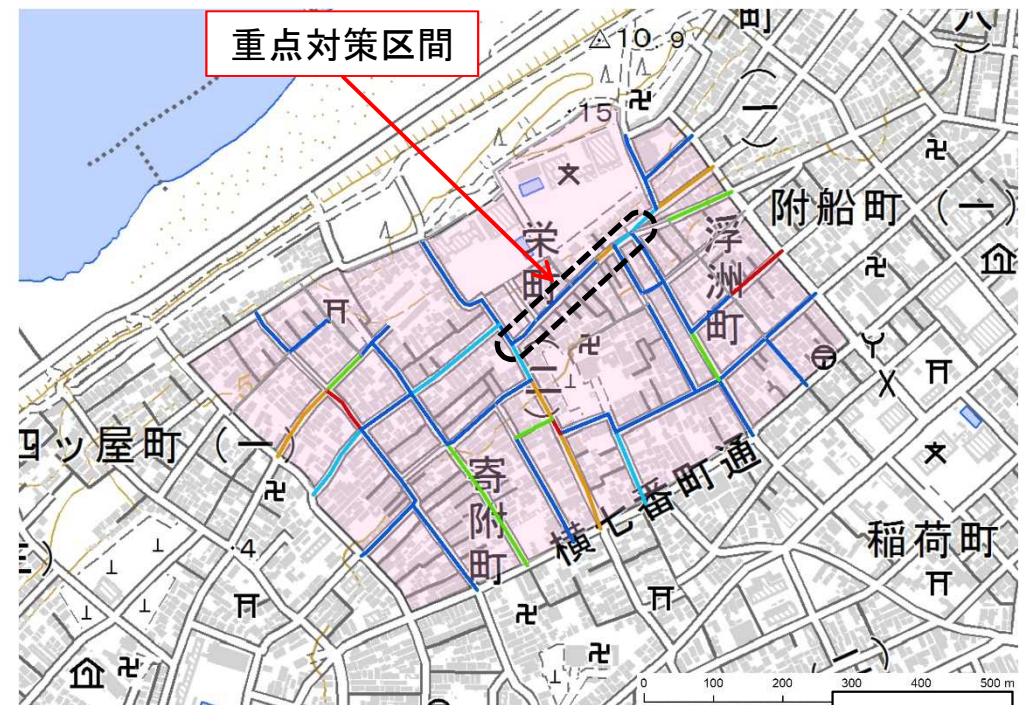
【対策後】

30km/h 超過割合	エリア全体	22.7% (▲2.5%)
	重点対策区間	28.6% (▲45.2%)

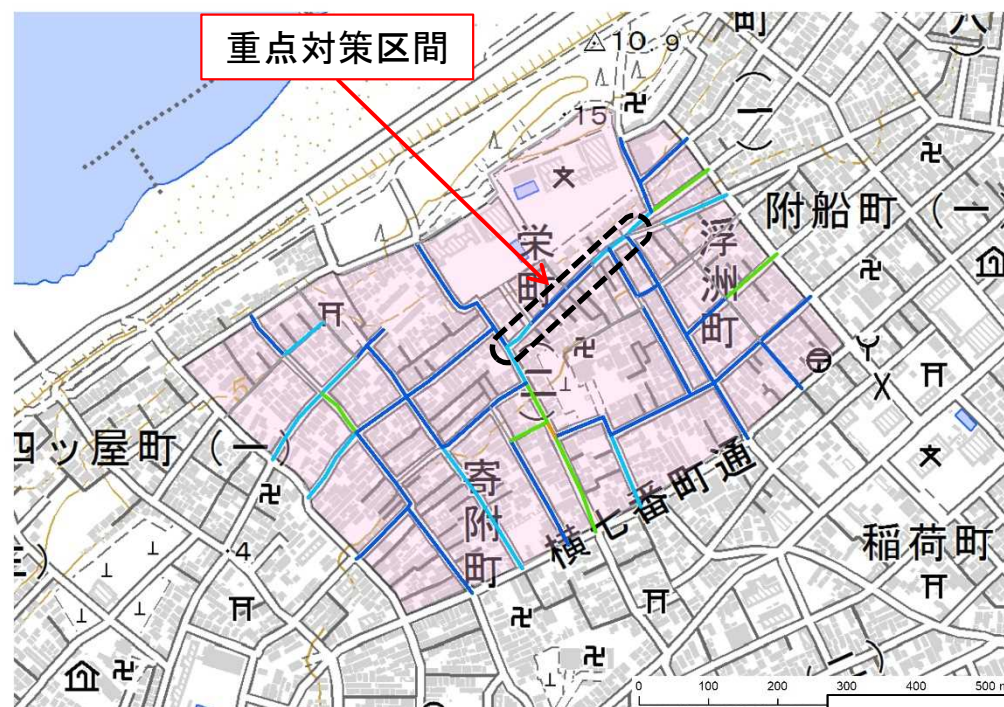
【対策後】

○重点対策区間(栄町銀座^{さかえまちぎんざ})では、平均速度が約34km/hから約23km/hに低下

平均速度	エリア全体	18.2km/h (+0.6km/h)
	重点対策区間	22.7km/h (▲11.3km/h)

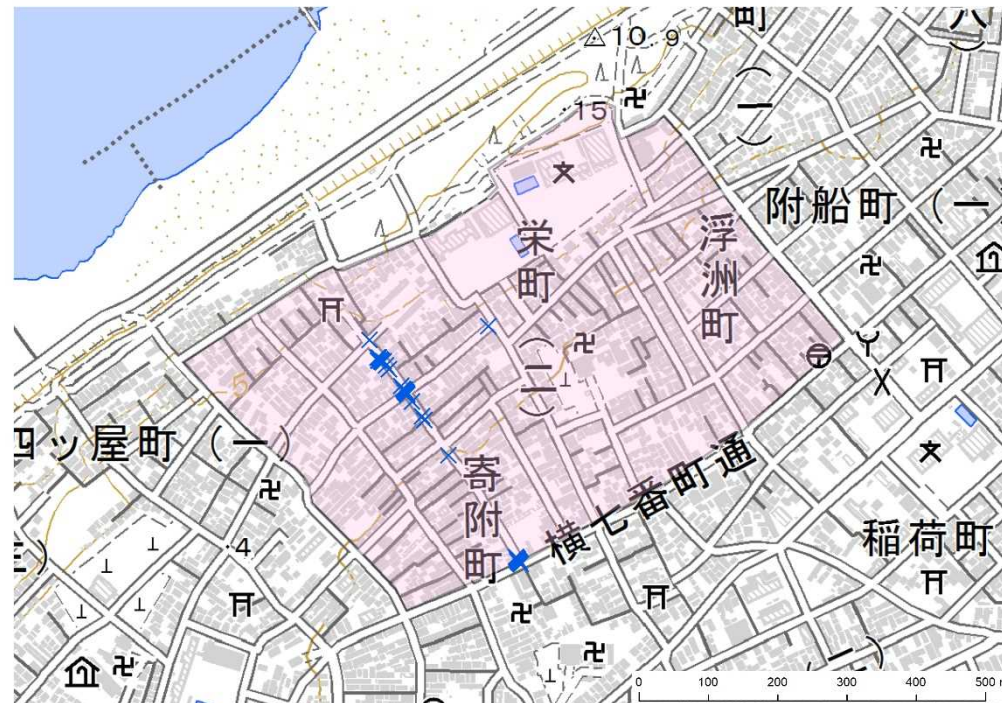
【対策後】

○対策後、急減速発生回数が約3割減少(114回→84回)※2

急減速発生回数	84回 (▲30回)
急減速発生トリップの割合	9.5% (▲3.7%)

※1 定義: -0.3G以下の前後加速度(バスにおいて吊革にしがみついて止まる減速度)
 ※2 対策前: データ期間を3ヶ月と設定(トリップ数 515)
 対策後: 対策前のトリップ数と同程度になるようにデータ期間を設定(トリップ数 516)

- ・重点対策区間(栄町銀座^{さかえまちぎんざ})では、大幅な速度低下が見られ、平日朝の通学時間帯に集中していた交通は、通行規制とライジングボラードの運用により大幅に減少。
- ・エリア全体では、対策前後で急減速発生回数が約3割減少。
