# 「生活道路対策エリア」の取組事例 だいせん おおまがり (大仙市大曲地区の事例) 【視覚的狭さく・イメージハンプ・ゾーン30路面標示】

- 重要対策区間(市道大町通)では、30km/h超過割合が高いため、協議会を開催し、住民と協働で速度抑制対策を検討
- 速度抑制対策を実施(視覚的狭さく、イメージハンプ、ゾーン30標示)したほか、社会実験として仮設ハンプを設置
- 市道大町通の30km/h超過割合が6ポイント減少するなど速度抑制効果が発現
- 平成30年8月に車線幅員を縮小する追加対策を実施(効果検証については分析中)

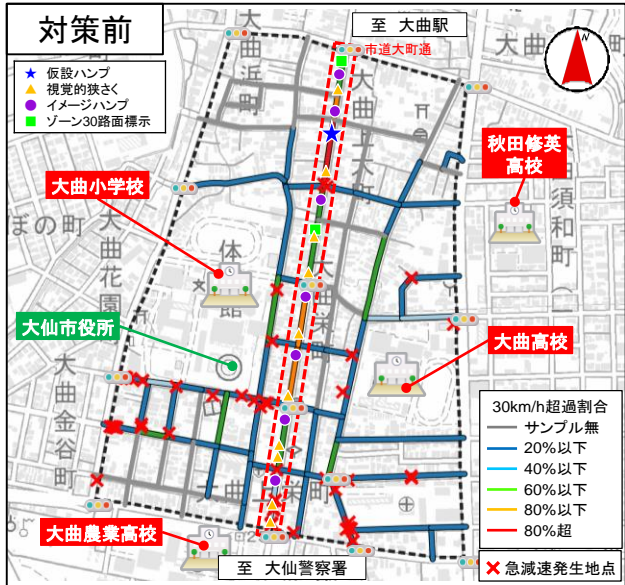
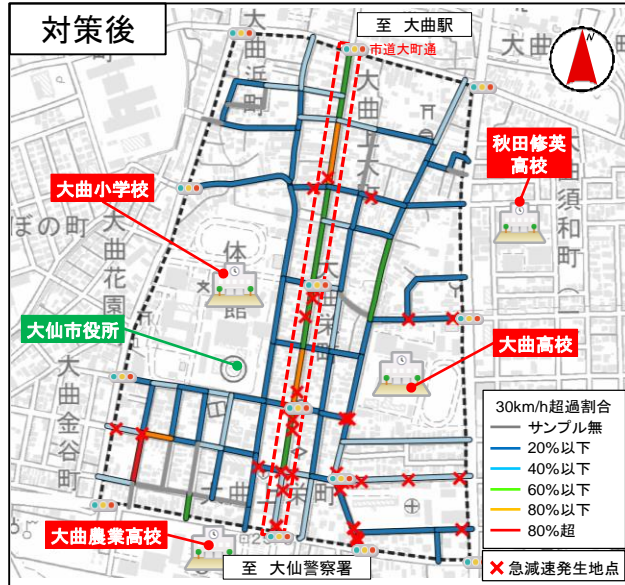
## ビッグデータ分析結果

30km/h超過割合		平均速度		急減速発生状況	
	エリア全体	市道大町通	エリア全体	市道大町通	回数	発生トリップ割合
対策前	17.6%	57.8%	18.5km/h	30.9km/h	62回	2.5%
対策後	21.5%	51.7%	19.9km/h	29.4km/h	46回	1.2%

(3.9%) (▲6.1%) (1.4km/h) (▲1.5km/h) (▲16回) (▲1.3%)
