# 「生活道路対策エリア」の取組事例(草加市清門地区の事例)

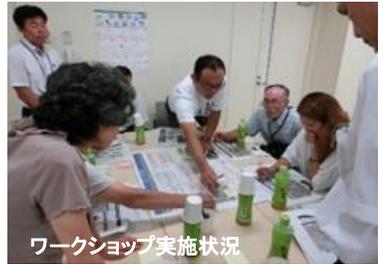
仮設ハンブ  
仮設狭さく

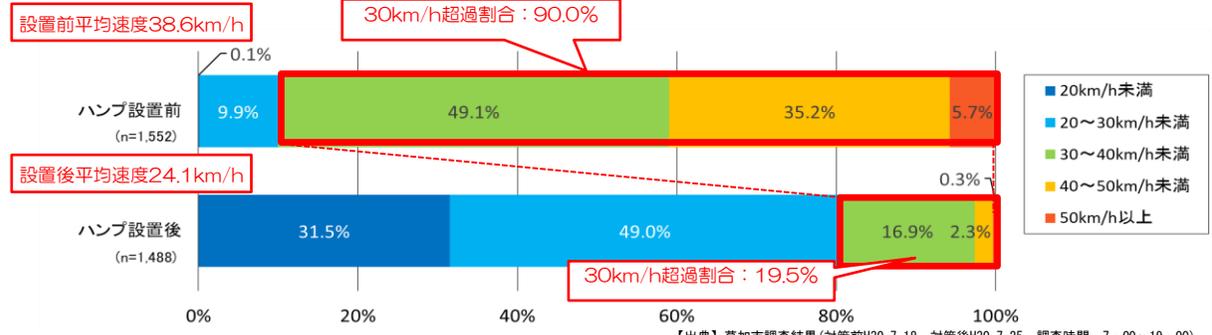
### ○設置前後の走行速度の変化

○ハンブ設置前の平均速度は38.6km/hであったが、設置後は規制速度30km/hを下回る24.1km/hに減少。  
 ○通行車両のうち規制速度を上回る30km/h超が約9割を占めていたが、ハンブ設置後は約2割に減少。

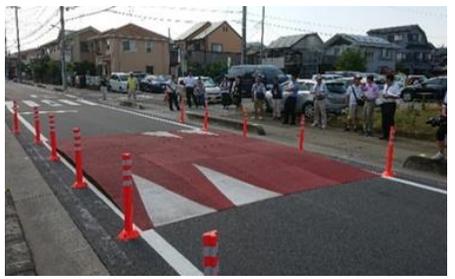
一般車両の通行状況を確認

仮設ハンブ・仮設狭さくを試行的設置 (H30. 7. 24~H30. 7. 30)
