「生活道路対策エリア」の取組事例（白山市松任地区の事例）

グリーンベルト・外側線・
ドットライン・路面表示

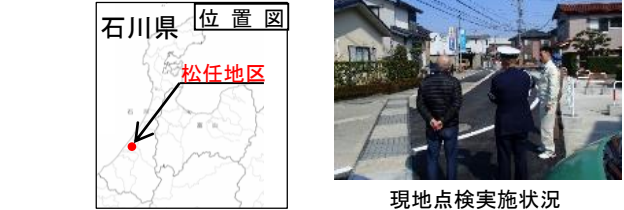
取組概要

- 対策区間は通学路であり、速度超過する車両が多いため、歩行者安全性向上対策（グリーンベルト、外側線、路面表示）を実施。
- 見通しの悪いクランク部で急減速が発生しているため、走行安定性向上対策（ドットライン）を実施。
- 時間指定の一方通行規制の区間で、逆走車の存在が確認されたため、進入抑制対策（路面表示：時間指定進入禁止）を実施。
- 対策エリア内で急減速発生回数は約4割減少（42回→24回）、30km/h超過割合は6ポイント減少し、各対策による効果が発現。
