# 「生活道路対策エリア」の取組事例(愛媛県松山市東石井地区の事例)

まつやま ひがしいい  
**ハンプ**  
**ゾーン30明示**

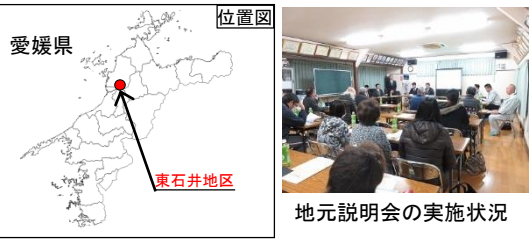
## 取組概要

- 地元説明会の開催  
 松山市、愛媛県警察、国土交通省では地元住民の意見を踏まえて対策を検討
- H28. 4 : 対策検討を開始
- H28. 12 : 対策内容に関する地元説明会
- H29. 3 : 対策実施  
 (ハンプ・ゾーン30)
- H30. 2 : 対策効果に関する地元説明会

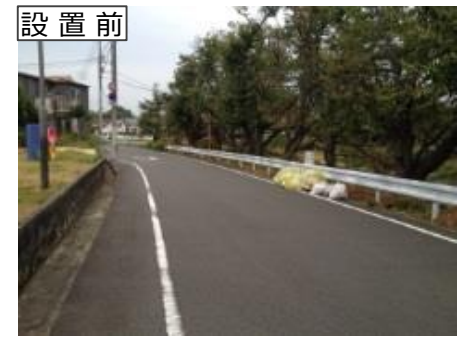
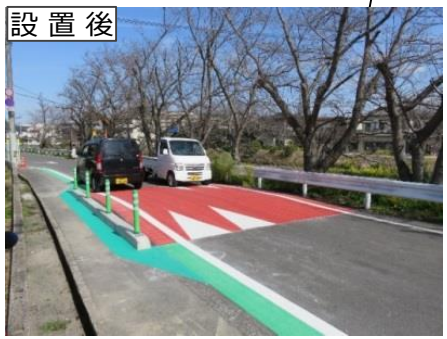
## 整備状況

小野川沿いの道路にハンプを設置
