「生活道路対策エリア」の取組事例(高知県高知市潮江地区の事例)

取組の概要

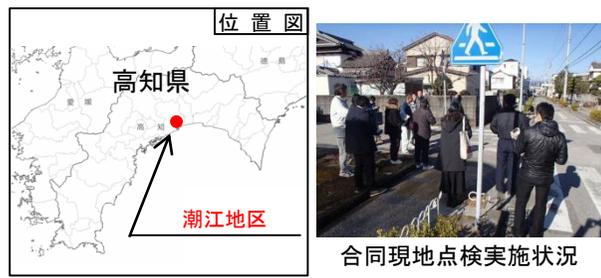
- 高知市潮江地区は潮江東小学校が立地しているが、横断歩道や外側線が未設置の箇所が多く、特にエリア西側地区では平均速度も高く危険な状況
- 潮江東小学校周辺の生活道路の速度抑制対策として、路側帯、交差点カラー舗装を設置
- 交差点カラー舗装設置の対策効果により平均速度が約4km/h減少

- 合同現地地点検の実施
- ・学校関係者、地域住民、関係機関で高知市潮江東小学校周辺道路の合同現地地点検を実施し、生活道路の対策を検討
 - ・タクシー会社からのヒアリングも実施
- H29.1~2: 課題抽出、対策検討

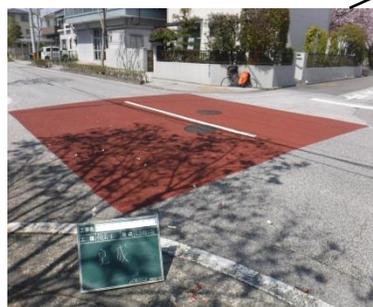
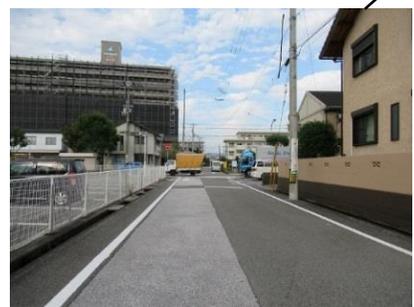
整備状況

路側帯設置
カラー舗装

交差点カラー舗装(西側)		路側帯設置(東側)	
	東向き	西向き	北向き	南向き
対策前	42.0km/h	39.8km/h	14.0km/h	15.4km/h
対策後	37.8km/h	38.6km/h	13.9km/h	15.5km/h
	(▲4.2km/h)	(▲1.2km/h)	(▲0.1km/h)	(△0.1km/h)
