「生活道路対策エリア」の取組事例(都城市川東小周辺地区の事例)

グリーンベルト・
外側線・交差点マーク

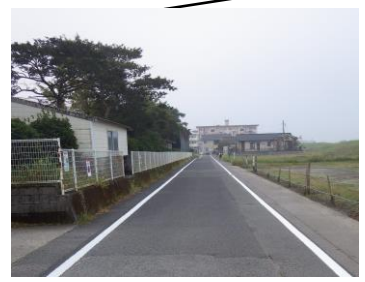
外側線を設置

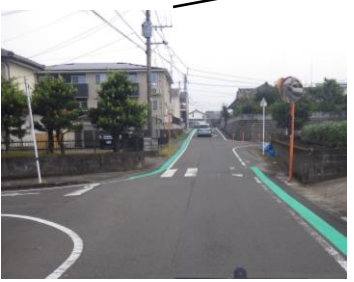
グリーンベルトを設置

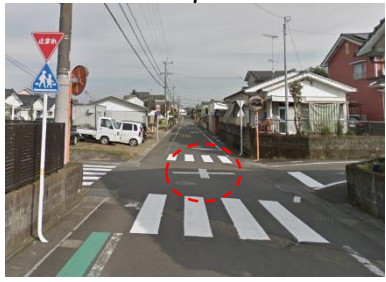
交差点マークを設置
