生活道路の安全対策の事例 (埼玉県朝霞市 東弁財地区)

朝霞市
都市建設部
まちづくり推進課

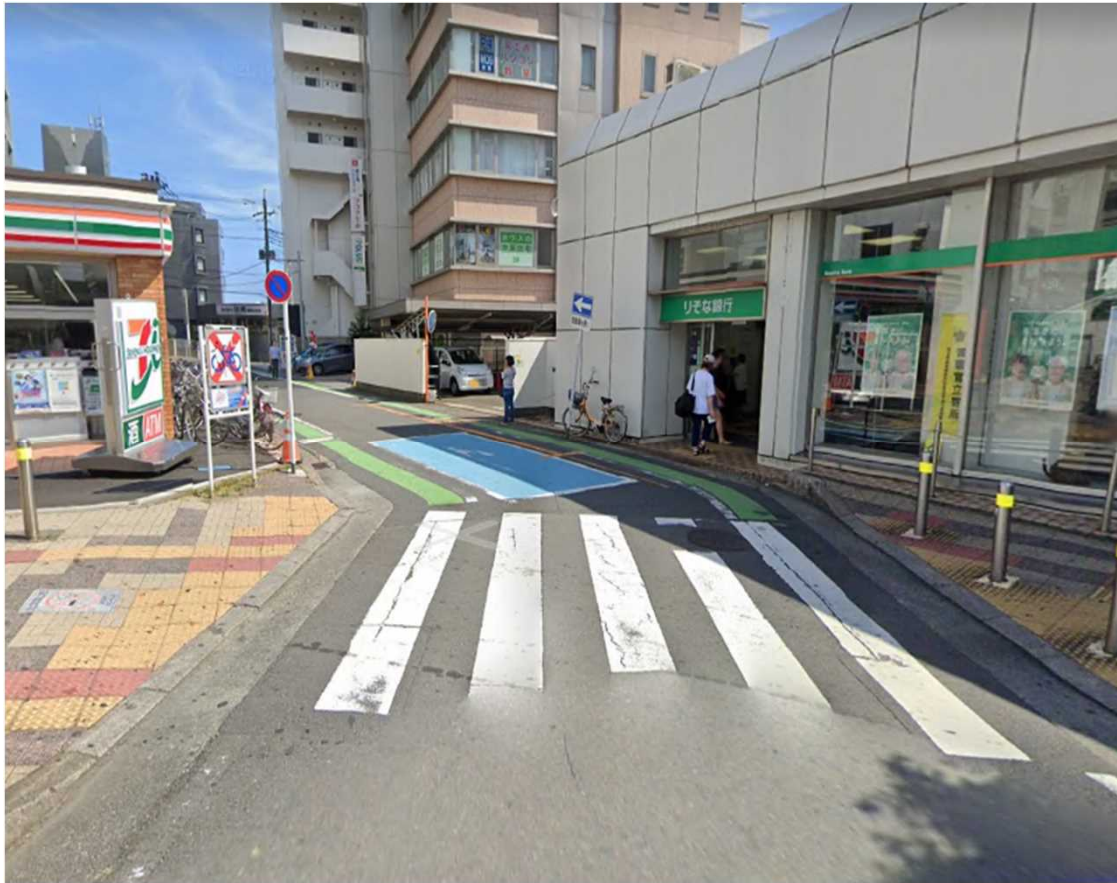
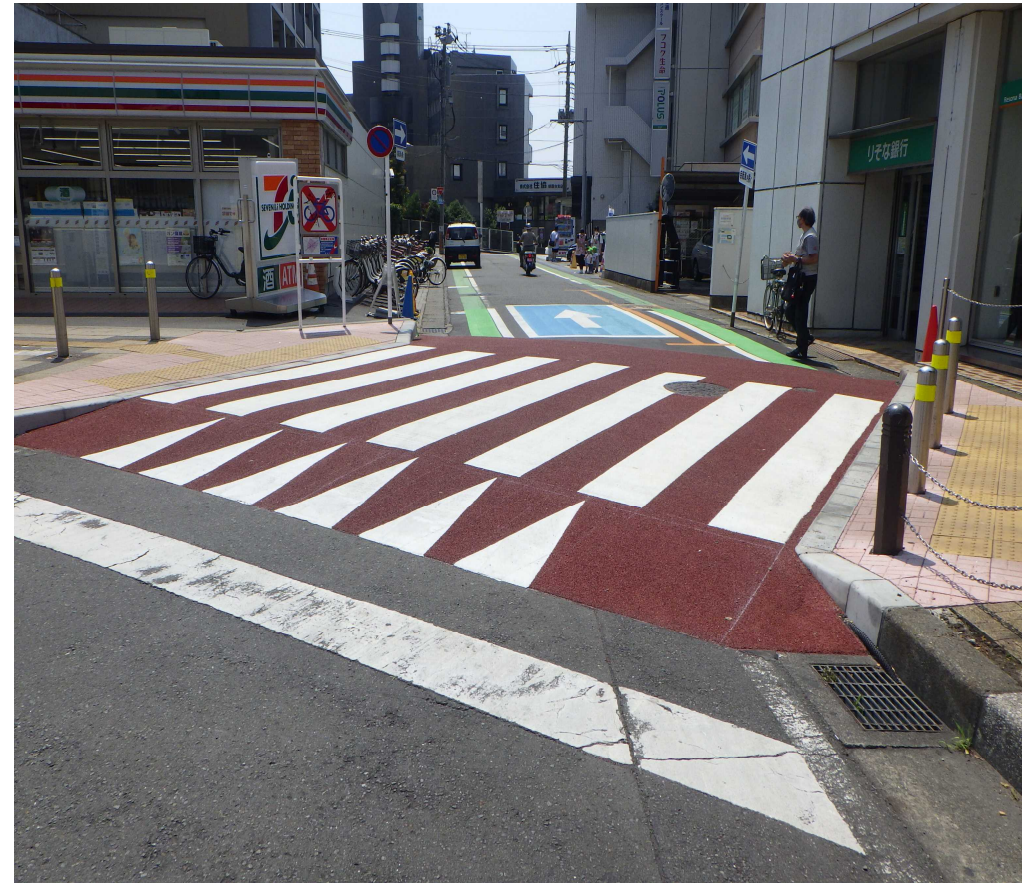
5. 対策前と対策後の比較写真(①スムーズ横断歩道)

【対策前】

【対策後】

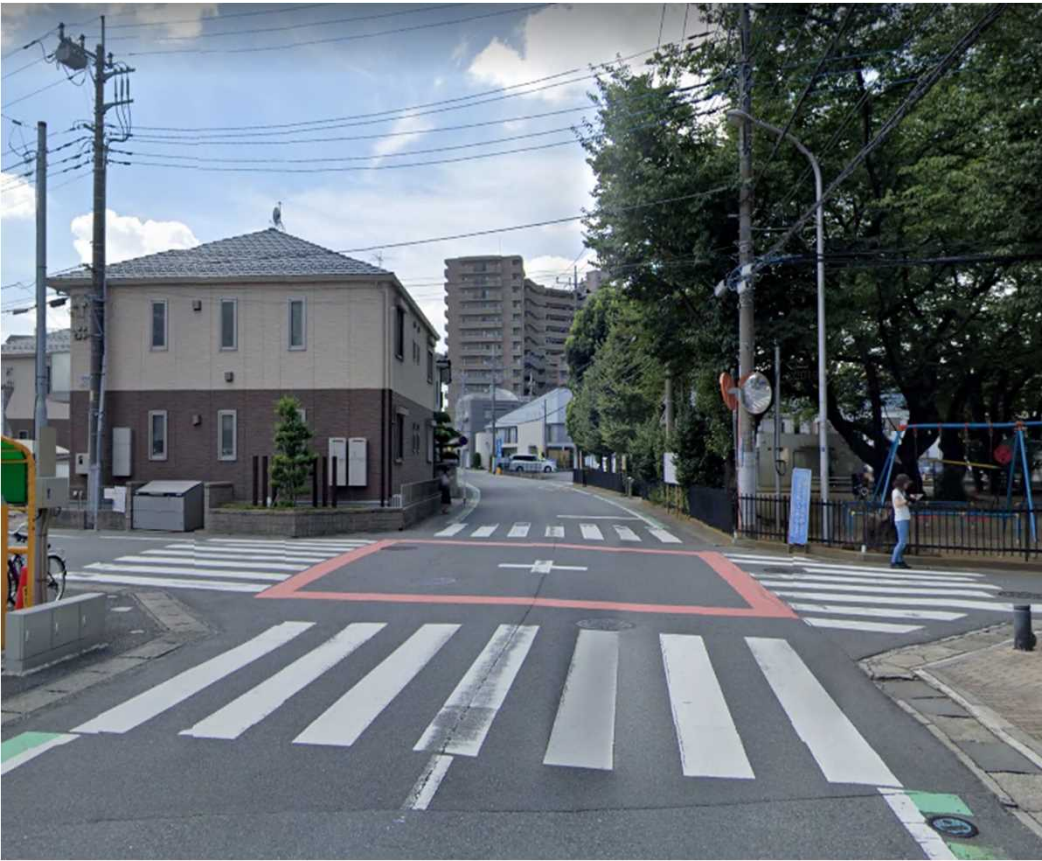
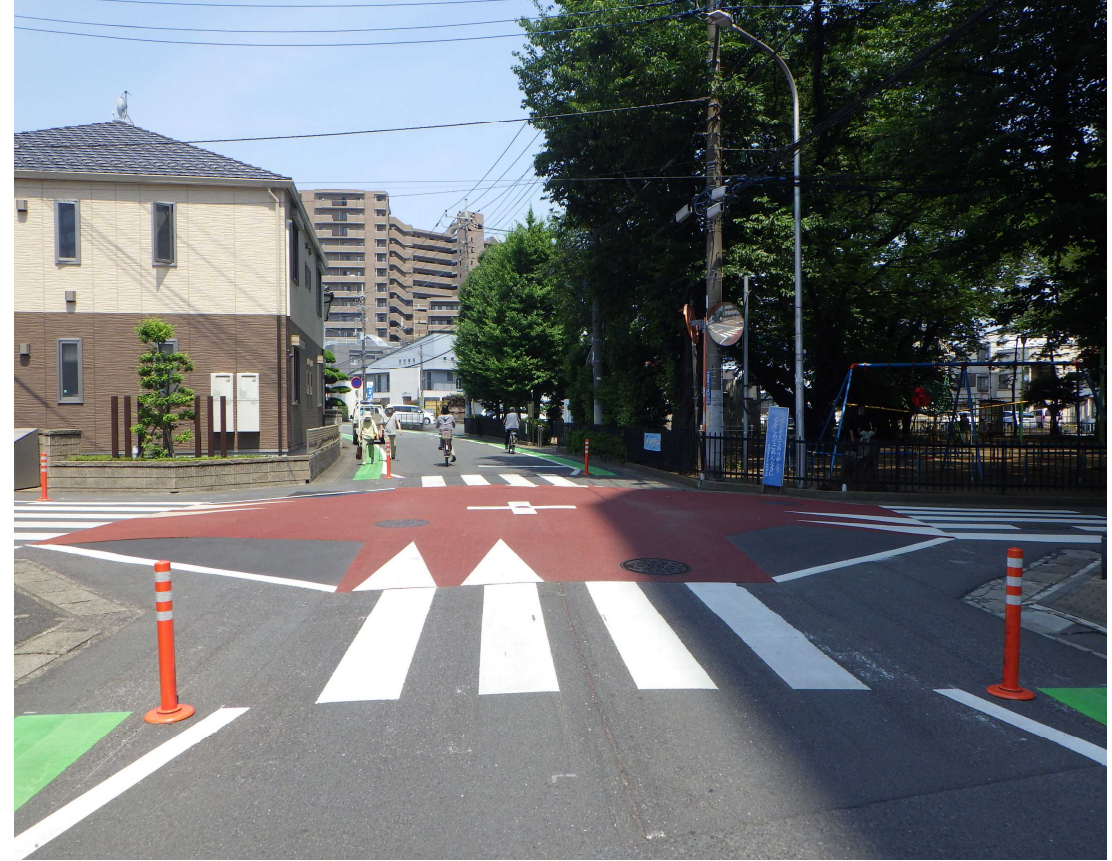
5. 対策前と対策後の比較写真(②交差点ハンプ)

【対策前】

【対策後】

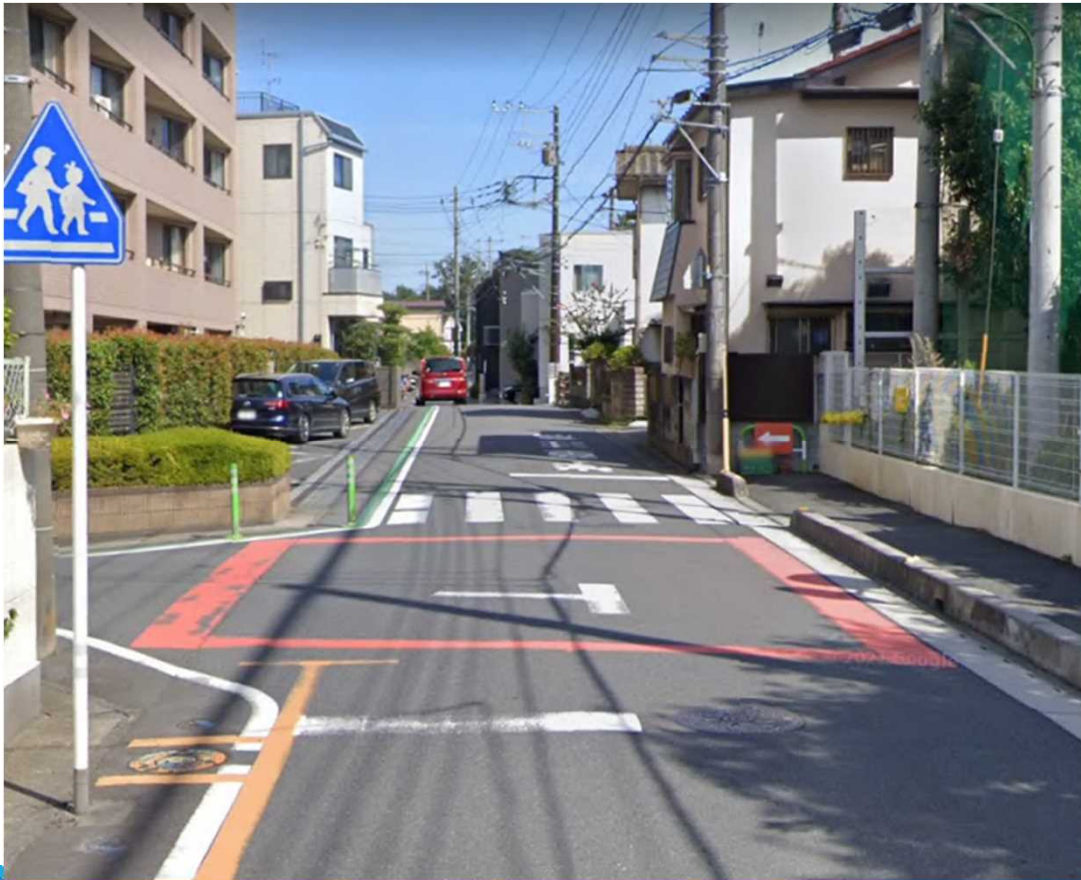
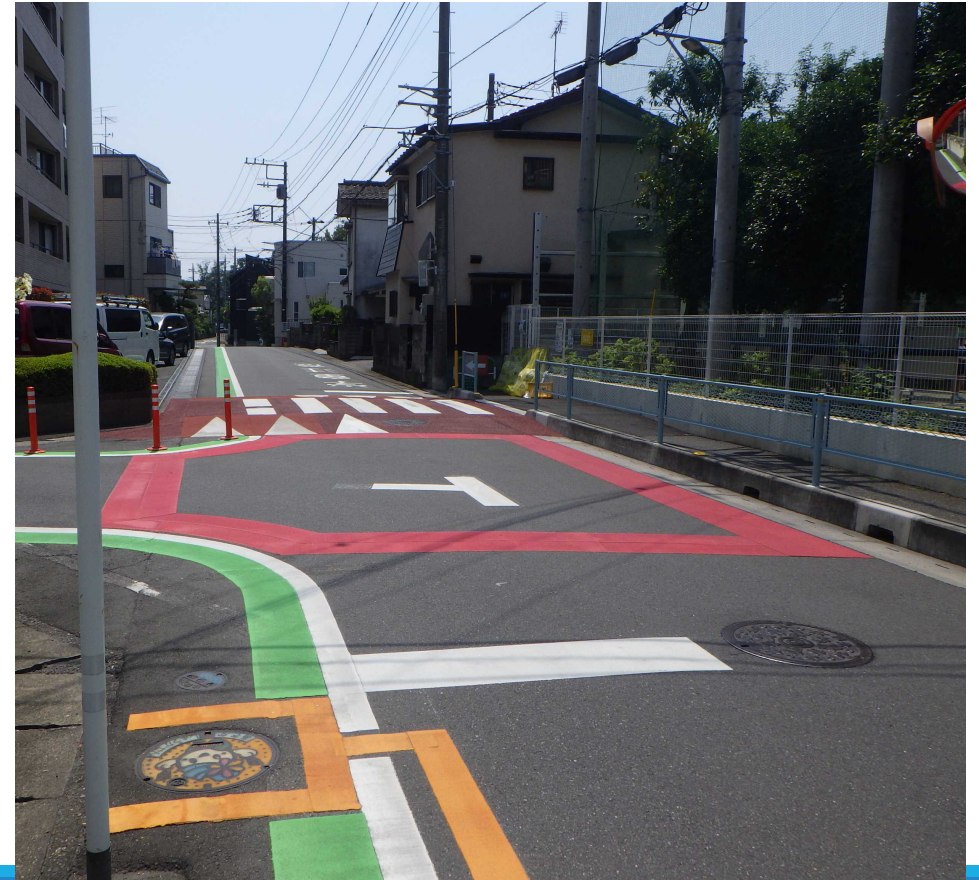
5. 対策前と対策後の比較写真(③スムーズ横断歩道)

【対策前】

【対策後】

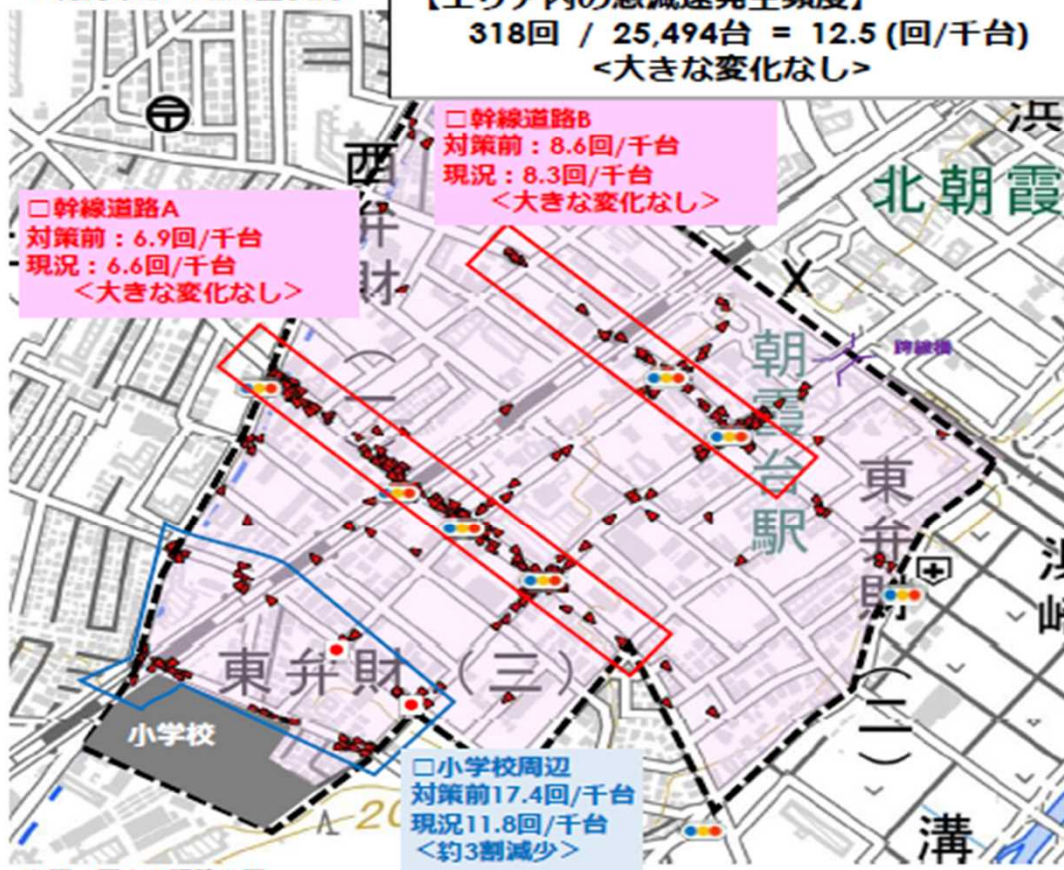
▼現況の急減速発生状況

- 現況及び対策前後で急減速の発生位置に大きな変化はなく、エリア内全体の発生頻度も大きな変化はない。
- エリア内の幹線道路では、2路線とも対策前と比較し、大きな変化はない。
- 小学校周辺の道路については、対策前と比較し現況では約3割減少している状況である。

318回 / 25,494台 = 12.5 (回/千台)
<大きな変化なし>

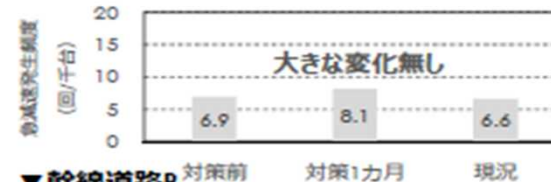
▼幹線道路A

□幹線道路A
対策前：6.9回/千台
現況：6.6回/千台
<大きな変化なし>

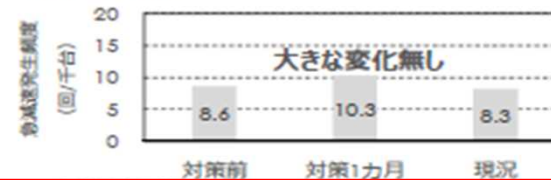
▼幹線道路B

□幹線道路B
対策前：8.6回/千台
現況：8.3回/千台
<大きな変化なし>

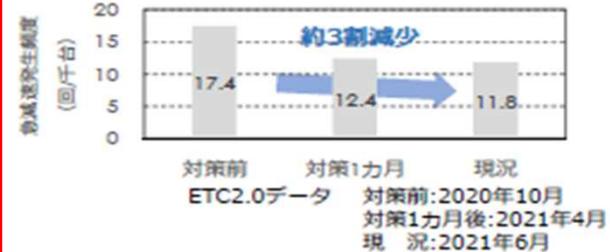
▼小学校周辺

□小学校周辺
対策前17.4回/千台
現況11.8回/千台
<約3割減少>

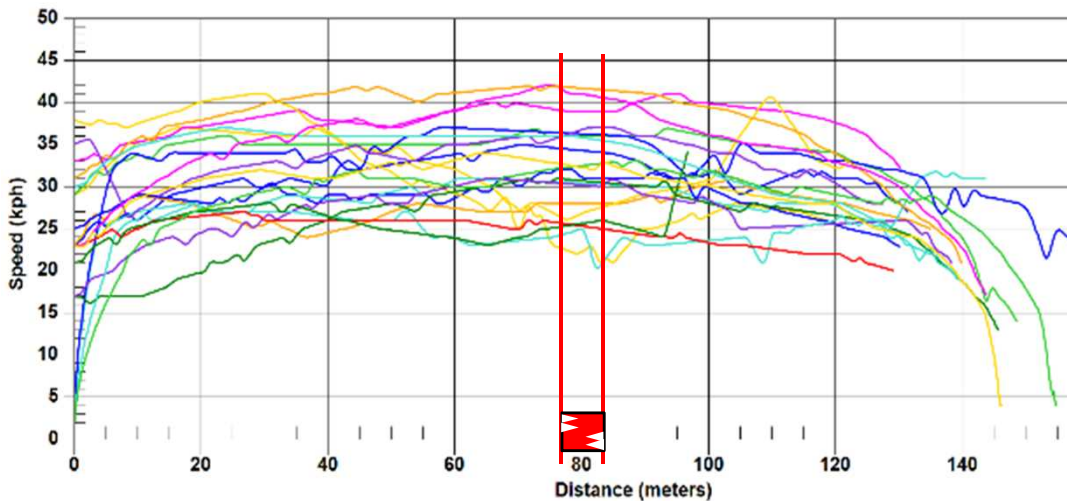
スムーズ横断歩道設置前

速度プロファイル調査(西側)

スムーズ横断歩道設置予定箇所

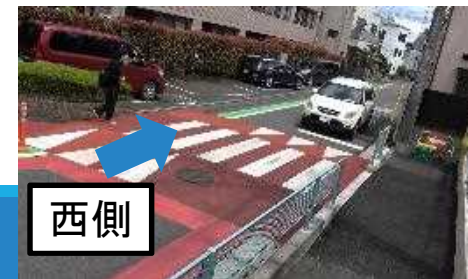
スムーズ横断歩道設置後

スムーズ横断歩道設置箇所

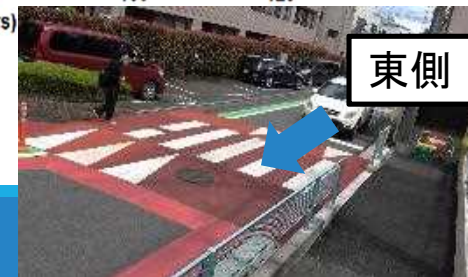
スムーズ横断歩道設置後

速度プロフィール調査(東側)

スムーズ横断歩道設置箇所
