きたみやはらだいいち だいに みなみやはら おおさか おおさか  
**北宮原第一・第二踏切・南宮原踏切（大阪府大阪市）～立体横断施設整備～**

- 周辺の都市計画道路の整備状況を踏まえ、立体横断施設及び東淀川駅の橋上駅舎化を整備
- 西日本旅客鉄道株式会社と大阪市により地元説明会を開催し、地域の合意形成を図った上で当該踏切を廃止

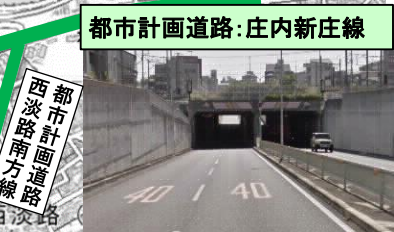
- 当該踏切が抱える課題
  - ・ピーク時遮断時間:56分(南宮原踏切)・56分(北宮原第一踏切)(開かずの踏切)  
(JR西日本ワースト1位、2位)
- 現場特有の背景
  - ・踏切長が長く(8線)、踏切道内に取り残されるなど事故の危険性が高い(過去に死亡事故が2度発生)
- 対策概要(令和元年度対策完了予定)
  - ・周辺の道路ネットワーク整備を実施。
  - ・地域の合意形成を図るため、JR西日本と大阪市により、沿線地域の住民を対象とした地元説明会を実施
  - ・立体横断施設及び東淀川駅の橋上駅舎化を整備
- 対策効果
  - ・立体横断施設により、新たな歩行者動線が確保されたことから、北宮原第一・第二及び南宮原踏切の3踏切を廃止(平成30年11月)
