技術名 斜張橋斜材点検装置 コロコロチェッカー

開発者名 西松建設株式会社

カタログ分類 画像計測技術

技術名 超望遠レンズによる高層構造物の外観検査技術 開発者名 株式会社アルファプロダクト

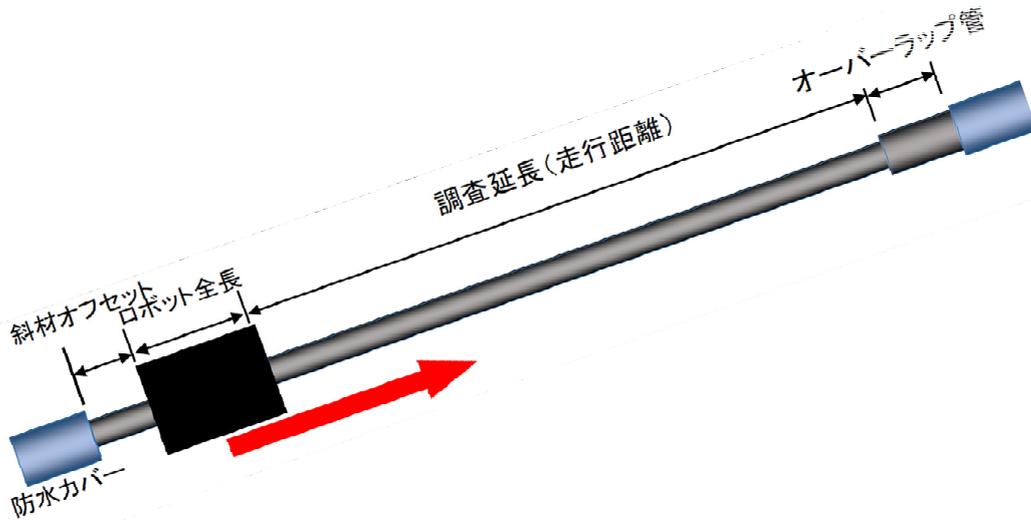
ケーブル名	調査延長※ (mm)	角度 (°)	ケーブル径 φ(mm)	セット位置 Lo(mm)	走行距離 (mm)
W-4	68,108	24	180	348	61,432

※調査延長：図面上の走行距離

= 斜材全長 - (セット位置 L0 + ロボット全長 + 上部オーバーラップ管延長)

= 71,506 - (348 + 500 + 2,550)

本来、斜材長やブーツおよび保護管のオーバーラップ部の段差の位置など、図面からの情報から得られる調査延長(上表左から2番目の欄)に対して、点検ロボットのエンコーダから得られる走行距離(上表一番右の欄)の補正を行う。

今回の斜材は、図面に示されたオーバーラップPE管(調査したW4ケーブルではL=2550mm)が、実橋では下側(桁側)には存在せず、また上側(主塔側)のオーバーラップPE管も図面よりも延長が明らかに短いなどの図面と現場との相違があったことから、図面から正確な調査延長が把握できなかった。このため、エンコーダの距離を補正せずにそのまま採用している。

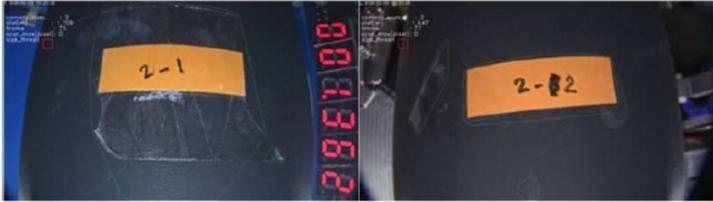
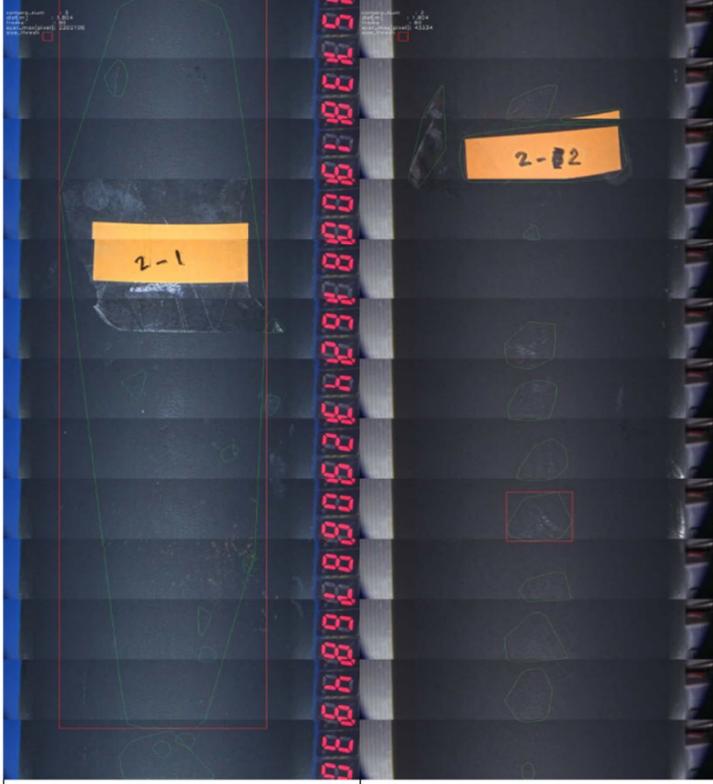
付箋マーキング 2-1~2-2

- ・立会者が確認のため付箋紙でマーキングした2-1~2-4の計測結果

ケーブルNo. : W-4	距離 : 2.0m	ケーブルNo. : W-4	距離 : 2.0m
カメラNo. : 3(上)	撮影日 : 20200203	カメラNo. : 2(左)	撮影日 : 20200203
項目No. : 2		項目No. : 99	
【損傷】53×206[mm]		【損傷】16×14[mm]

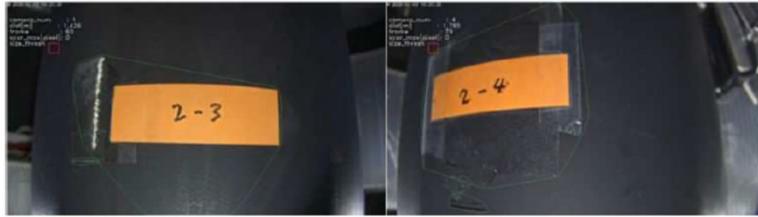
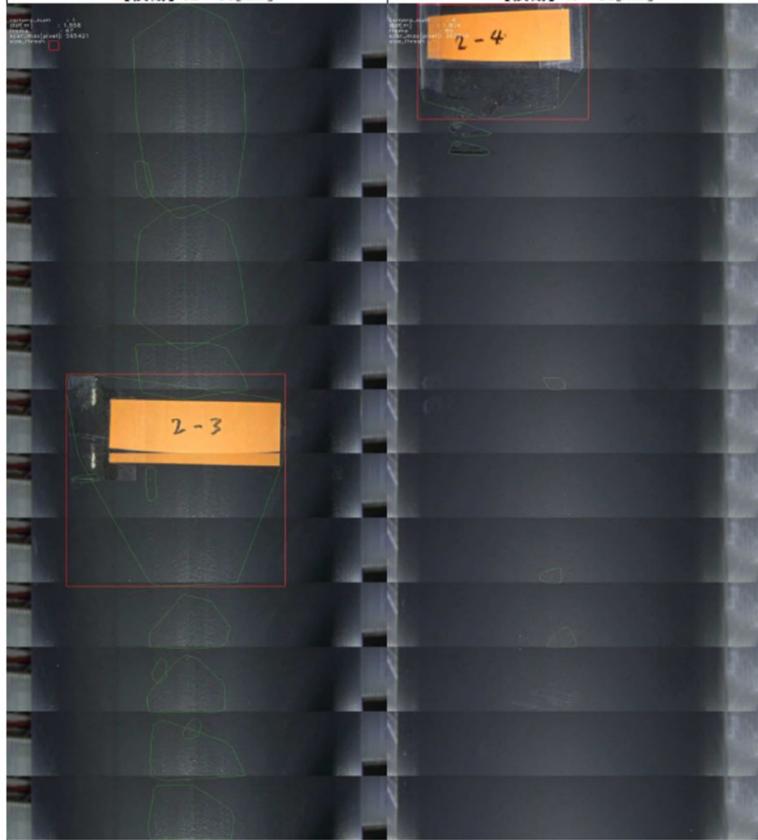
付箋マーキング 2-3~2-4

ケーブルNo. : W-4	距離 : 2.0m	ケーブルNo. : W-4	距離 : 2.0m
カメラNo. : 1(下)	撮影日 : 20200203	カメラNo. : 4(右)	撮影日 : 20200203
項目No. : 185		項目No. : 41	
【損傷】 52×56(mm)		【損傷】 40×30(mm)

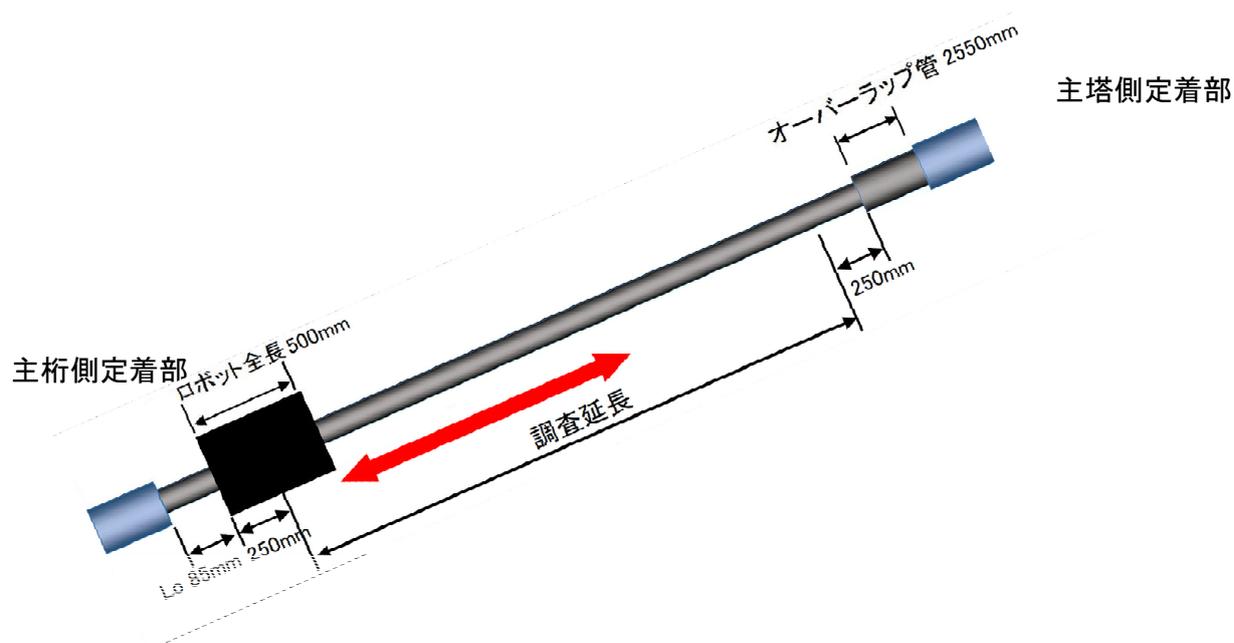
点検ロボットを斜材W3ケーブルに設置し、斜材上を移動させた。
主桁定着部から主塔定着部のオーバーラップ管境界部までを移動、往復することができた。

※可動範囲: 調査延長79.408m(図面上)

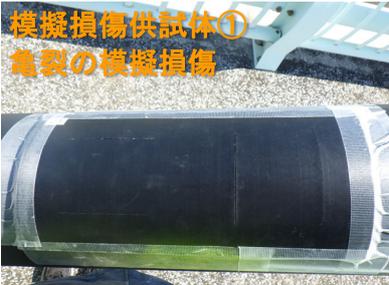
写真-7

模擬損傷供試体①
亀裂の模擬損傷
損傷(1)~(4)の計4箇所
・亀裂損傷(縦・横方向)

・模擬損傷供試体① 亀裂(縦・横方向)の模擬損傷 [損傷(1)~(4)の計4箇所]

供試体	検出率 (正解箇所数/損傷箇所数(真値))		1.00	的中率 (正解箇所数/箇所数(誤検出含む))		1.00
	4 箇所 /	4 箇所		4 箇所 /	4 箇所	
模擬損傷供試体①	4 箇所 /	4 箇所	1.00	4 箇所 /	4 箇所	1.00

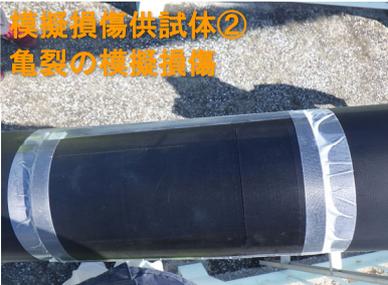
写真-8

模擬損傷供試体②
亀裂の模擬損傷
損傷(5)~(8)の計4箇所
・亀裂損傷(縦・横方向)

・模擬損傷供試体② 亀裂(縦・横方向)の模擬損傷 [損傷(5)～(8)の計4箇所]

供試体	検出率 (正解箇所数/損傷箇所数(真値))		1.00	的中率 (正解箇所数/箇所数(誤検出含む))		0.80
	4 箇所 /	4 箇所		4 箇所 /	5 箇所	
模擬損傷供試体②	4 箇所 /	4 箇所	1.00	4 箇所 /	5 箇所	0.80

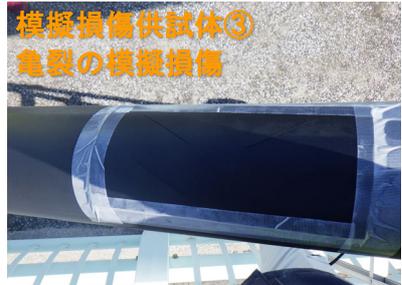
写真-9

模擬損傷供試体③
亀裂の模擬損傷
損傷(9)~(12)の計4箇所
・亀裂損傷(斜め方向)

・模擬損傷供試体③ 亀裂(斜め方向)の模擬損傷 [損傷(9)～(12)の計4箇所]

供試体	検出率 (正解箇所数/損傷箇所数(真値))		1.00	的中率 (正解箇所数/箇所数(誤検出含む))		1.00
	4 箇所	4 箇所		4 箇所	4 箇所	
模擬損傷供試体③	4 箇所	4 箇所	1.00	4 箇所	4 箇所	1.00

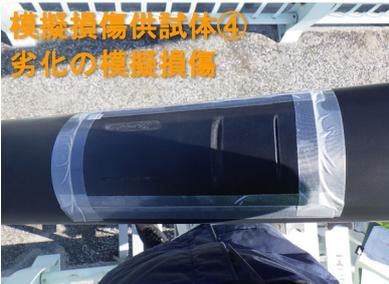
写真-10

模擬損傷供試体④
劣化の模擬損傷
損傷(13)~(16)の計4箇所
・劣化損傷(縦・横方向)

・模擬損傷供試体④ 劣化(縦・横方向)の模擬損傷 [損傷(13)～(16)の計4箇所]

供試体	検出率 (正解箇所数/損傷箇所数(真値))		1.00	的中率 (正解箇所数/箇所数(誤検出含む))		1.00
	4 箇所 /	4 箇所		4 箇所 /	4 箇所	
模擬損傷供試体④	4 箇所 /	4 箇所	1.00	4 箇所 /	4 箇所	1.00

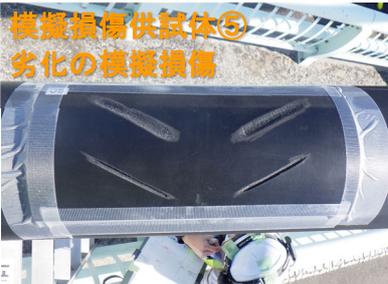
写真-11

模擬損傷供試体⑤
劣化の模擬損傷
損傷(17)~(20)の計4箇所
・劣化損傷(斜め方向)

・模擬損傷供試体⑤ 劣化(斜め方向)の模擬損傷 [損傷(17)～(20)の計4箇所]

供試体	検出率 (正解箇所数/損傷箇所数(真値))		1.00	的中率 (正解箇所数/箇所数(誤検出含む))		0.80
	4 箇所 /	4 箇所		4 箇所 /	5 箇所	
模擬損傷供試体⑤	4 箇所 /	4 箇所	1.00	4 箇所 /	5 箇所	0.80

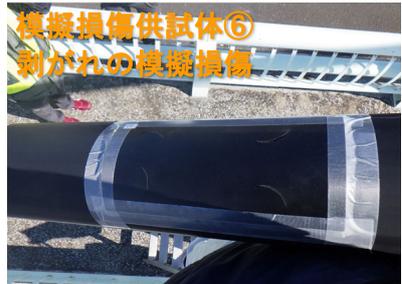
写真-12

模擬損傷供試体⑥
剥がれの模擬損傷
損傷(21)~(24)の計4箇所
・剥がれ損傷(縦・横・斜め方向)

・模擬損傷供試体⑥ 剥がれ(縦・横・斜め方向)の模擬損傷 [損傷(21)~(24)の計4箇所]

供試体	検出率 (正解箇所数/損傷箇所数(真値))		1.00	的中率 (正解箇所数/箇所数(誤検出含む))		1.00
	4 箇所 /	4 箇所		4 箇所 /	4 箇所	
模擬損傷供試体⑥	4 箇所 /	4 箇所	1.00	4 箇所 /	4 箇所	1.00

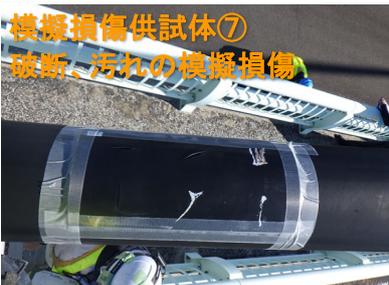
写真-13

模擬損傷供試体⑦
破断・汚れの模擬損傷
損傷(25)~(30)の計6箇所
・破断、汚れ損傷

・模擬損傷供試体⑦ 破断、汚れの模擬損傷 [損傷(25)～(30)の計6箇所]

供試体	検出率		1.00	的中率		0.75
	(正解箇所数 / 損傷箇所数(真値))			(正解箇所数 / 箇所数(誤検出含む))		
模擬損傷供試体⑦	6 箇所 /	6 箇所		6 箇所 /	8 箇所

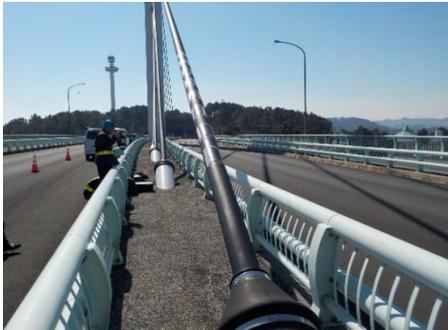
写真-14

模擬損傷供試体を斜材W3ケーブル上面に配置。(写真-14) 配置箇所は下記の通り。(図-1)
支援技術により損傷が検出できるかを確認する。
損傷の検出率(%)を算出する。

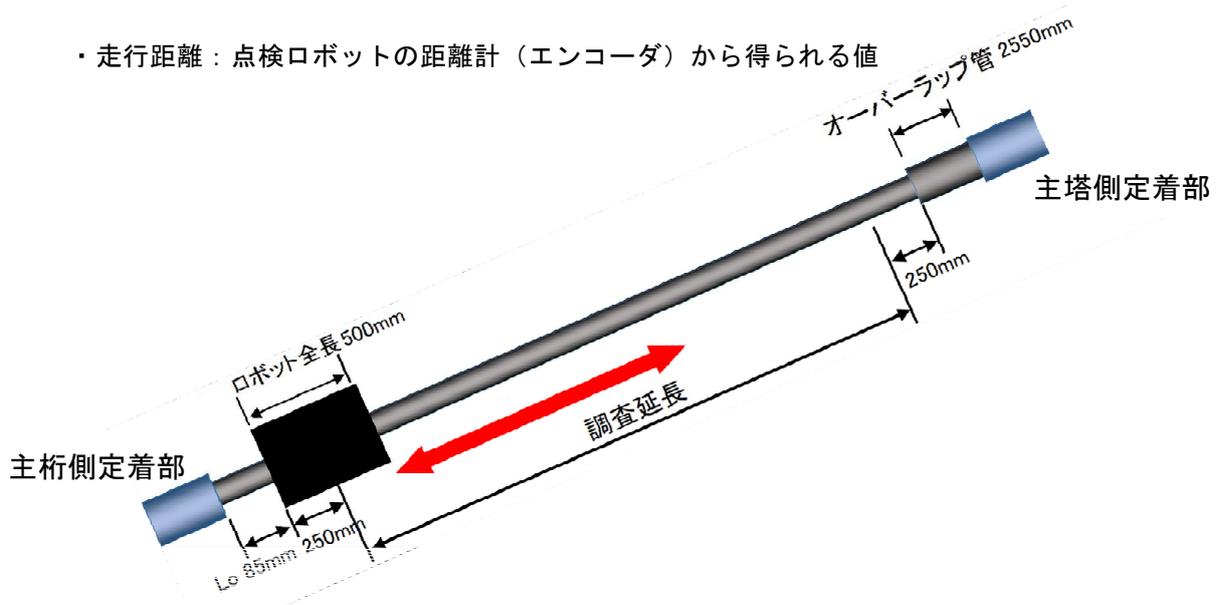
ケーブル名	調査延長※ (mm)	角度 (°)	ケーブル径 ϕ (mm)	セット位置 Lo(mm)	走行距離 (mm)
W-3	79,408	24	180	85	73,111

・調査延長：図面上の走行距離
 $=$ 斜材全長 - (セット位置Lo + ロボット全長 + 上部オーバーラップ管延長)
 $= 82,543 - (85 + 500 + 2,550)$
 $= 79,408$ (mm)

・走行距離：点検ロボットの距離計（エンコーダ）から得られる値

「点検ロボット」は斜材下端のブーツ上端からロボット下端までの距離が85 mmとなる位置に取付け、スタート地点の基準（エンコーダの「0」値）とした。このため、ブーツ上端から点検ロボットのカメラ撮影中心位置（85 mm + 250 mm）が点検のスタート位置とした。

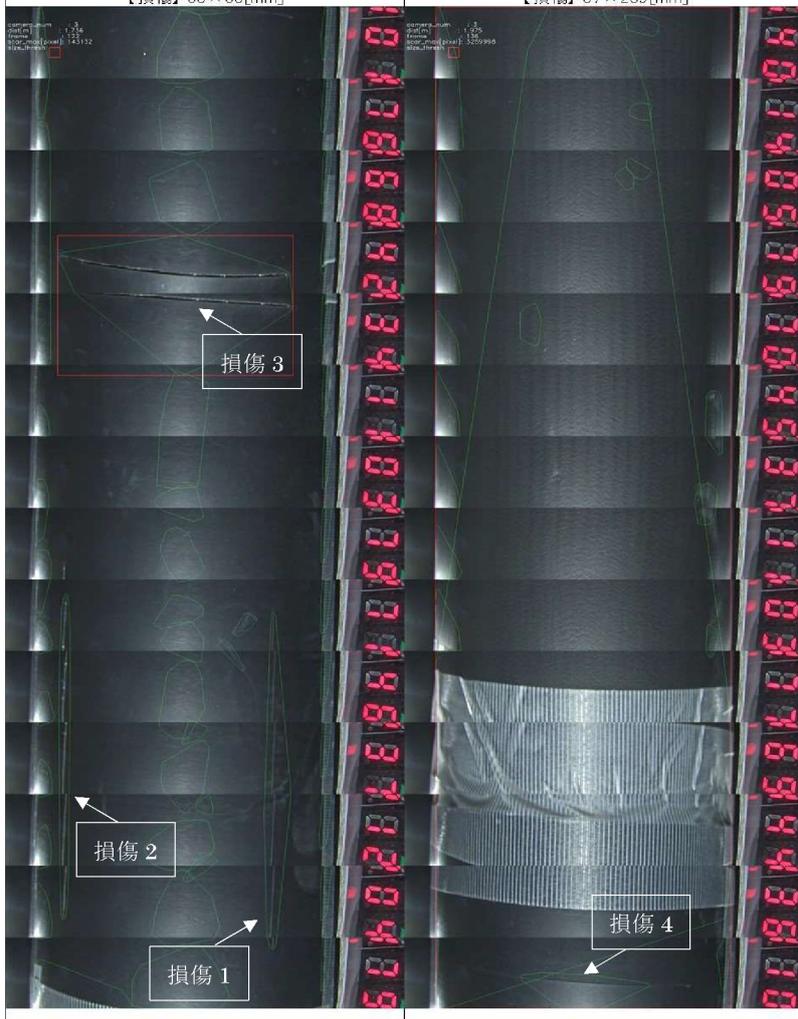
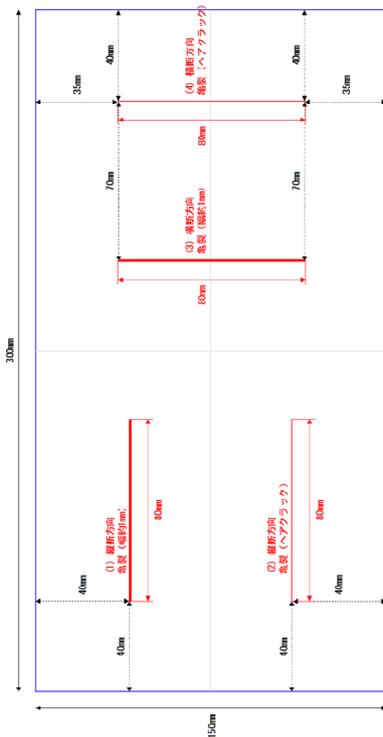
ケーブルNo. : W-3	距離 : 1.9m	ケーブルNo. : W-3	距離 : 2.2m
カメラNo. : 3(上)	撮影日 : 20240214	カメラNo. : 3(上)	撮影日 : 20240214
項目No. : 59		項目No. : 4	
【損傷】53×33[mm]		【損傷】67×239[mm]

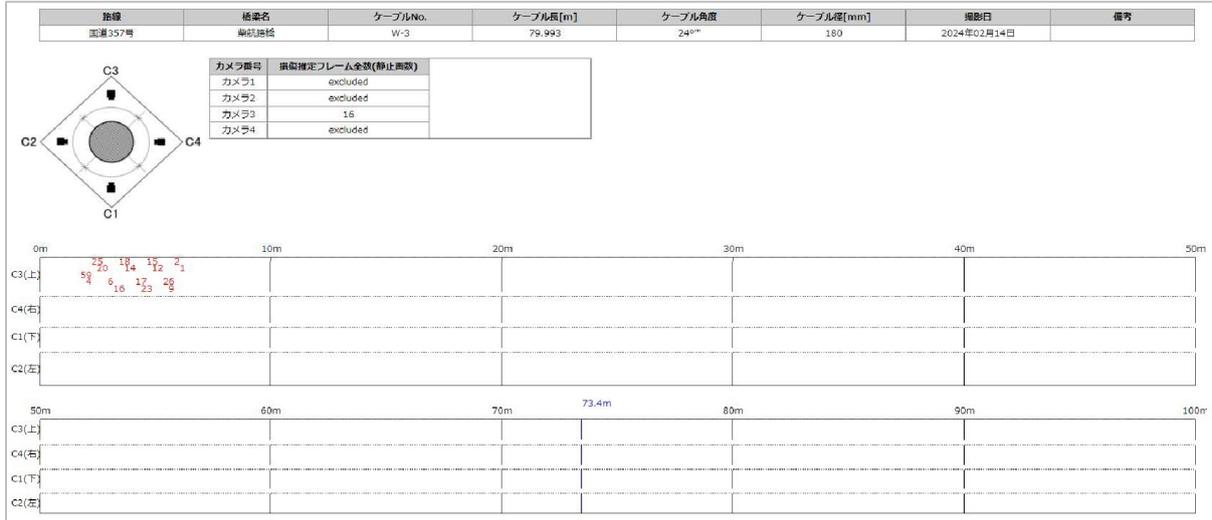
調査結果調書の一例

確認された損傷については、動画データから自動抽出し、「調査結果調書」として展開図に損傷位置を表示する。

抽出された損傷は、大きさ順に固有番号を割付け、展開図に固有番号で表示する。

展開図における損傷位置は、点検ロボットに搭載している距離計(エンコーダ)の数値をもとに表示している。

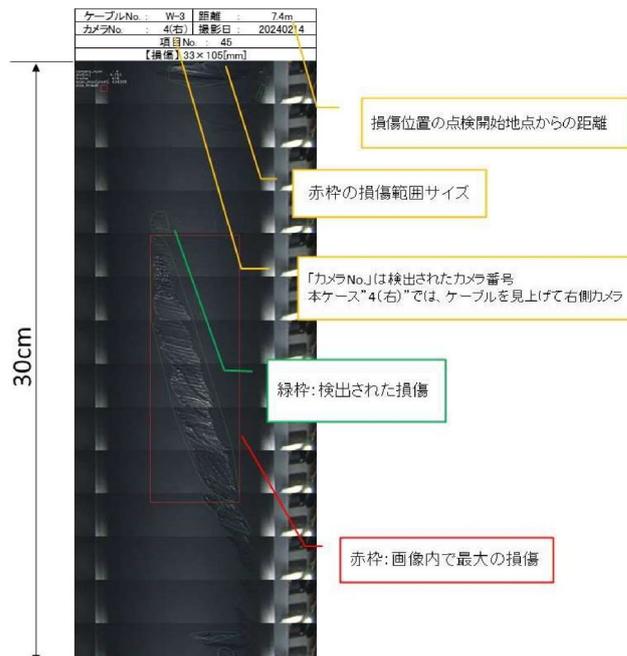
調査結果の一例(損傷箇所画像)

下図は連続静止画像の一例を示している。図中に記載されている内容等は次の通り。

- ①点検ロボットの速度は5m/分を基本設定として行っているが、変動があることから、連続画像の長さに多少バラツキがある。合成長は約30cmとなる。
- ②連続画像および単独画像中の緑枠は、解析ソフトが抽出した損傷を自動的に囲ったものである。その中で最も大きい損傷については赤枠で囲い、その大きさを連続画像上部の表中に記している。

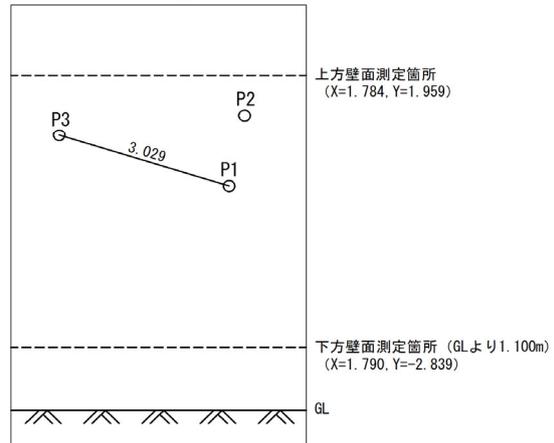
コンクリート壁側面図

※P1-P3は平面長及び斜辺長共に同じ寸法値

点名	X座標	Y座標	Z座標	距離 (P2 - P3)
	真値	真値	真値	真値
P1	0.000	0.000	0.000	/
P2	0.261	1.252	0.001	
P3	-2.893	0.897	-0.002

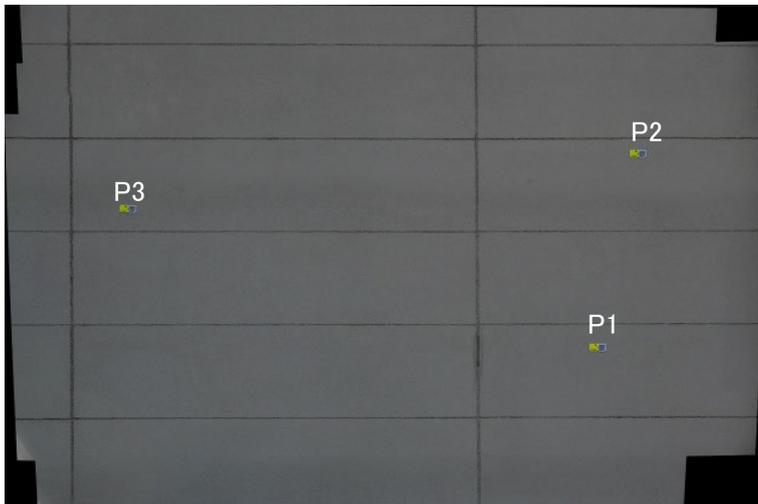
オルソ画像

- 撮影速度: — m/s ■カメラ名称: Nikon D850、
- 被写体距離: 3.7 m ■照度: 8307 lx ■風速: 0.4 m/s
- 気温: 13.3 °C
- 焦点距離: 200 mm ■シャッター速度: 1/200 秒
- 絞り: f 11 ■ISO値: 1600、
- フォーカス: auto mm ■画像Pixel数: 8256x5504

コンクリート壁マーカー座標値										
点名	X座標			Y座標			Z座標	距離 (P1-P3)		
	真値	計測値	精度	真値	計測値	精度		真値	計測値	精度
P1	0.000	0	/	0.000	0	/	0.000	/	/	/
P2	0.261	0.262	/	1.252	1.251	/	0.001	/	/	/
P3	-2.893	-2.945	0.052	0.897	0.902	0.005	-0.002	3.029	3	99.04%

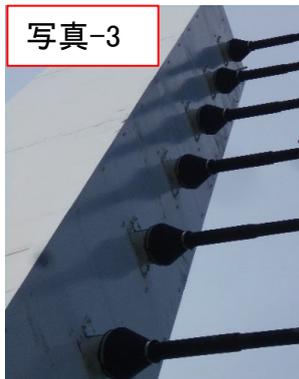
写真-3

斜材定着部

主塔の損傷を確認する。(写真-3)

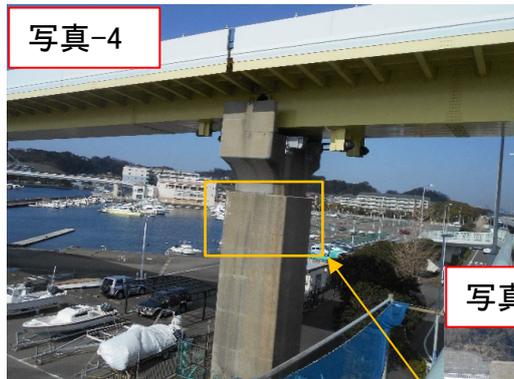
写真-4

橋脚(幅2.8m)

橋脚の損傷を確認する。(写真-4、写真-5)

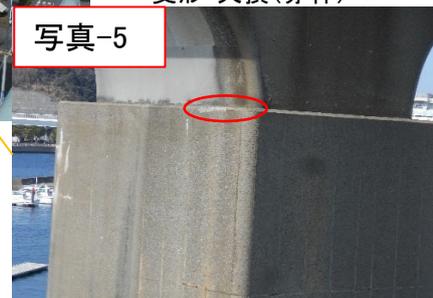
写真-5

変形・欠損(赤枠)

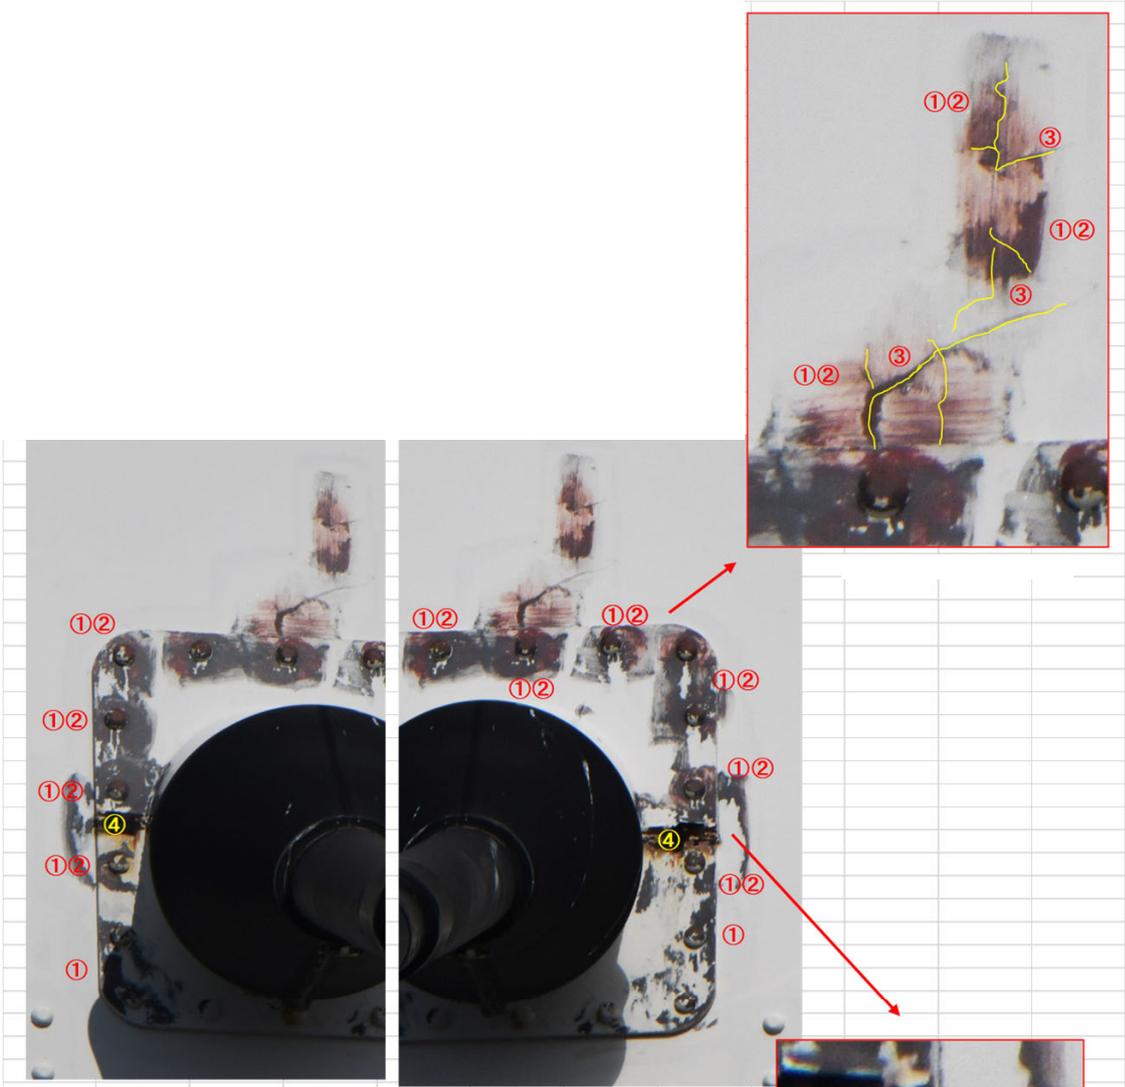
C6
 左の写真はC6である。
 写真右下のリベットは脱落しているのか、
 あるいはリベットだけが錆びているのかが
 この写真では不明である。

そこで画像処理を行ったところ
 リベットの球形を表す濃淡の影が見られたので、
 これは脱落ではなく、
 リベット単体が錆びているとわかる。

矢印の部分、段差があることから
 斜材付け根カパープレートは
 上下2枚を溶接している。
 その溶接部が腐食している。

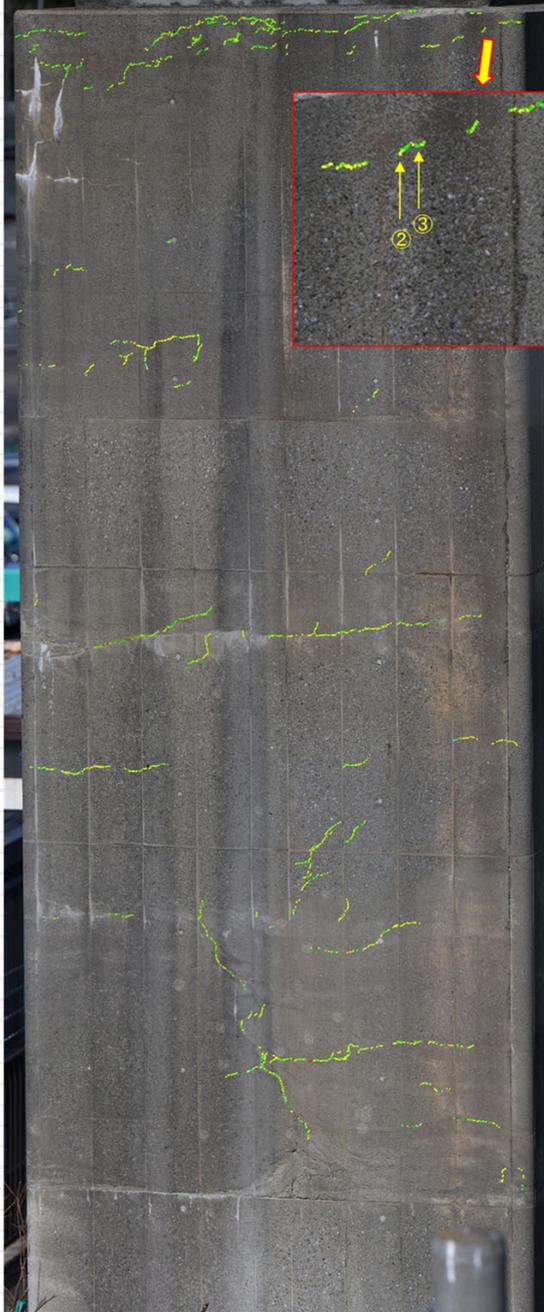
欠損部サイズ: 縦70×横481mm

クラックの幅別色分け

- ① 0.2mm以下: 水色
- ② 0.2-0.4mm 黄色
- ③ 0.4-0.6mm ライムグリーン
- ④ 0.6-0.8mm 赤
- ⑤ 0.8-1.0mm 青
- ⑥ 1-1.2mm 紺色
- ⑦ 1.2-1.4mm オリーブグリーン
- ⑧ 1.4-1.6mm 紫
- ⑨ 1.6-1.8mm マゼンタ

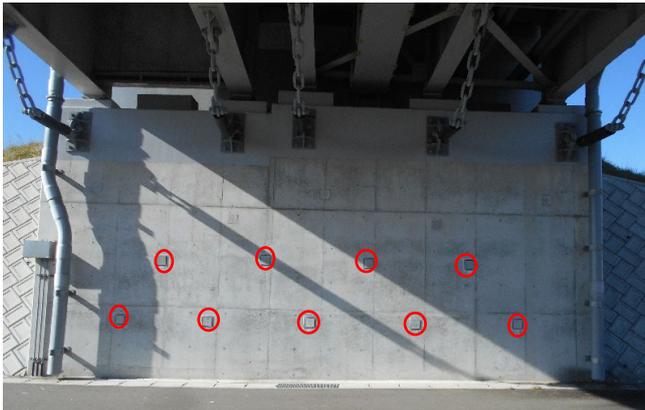
写真-1: A1橋台 (9パネル)

・幅0.05mm、0.1mm、0.2mm、0.3mm、1.0mmのひびわれを「縦」、「横」、「斜」の方向それぞれに有したひびわれのモルタルのパネルをA1橋台、P1橋脚に配置した。(写真-1、2、3 ○:パネル)

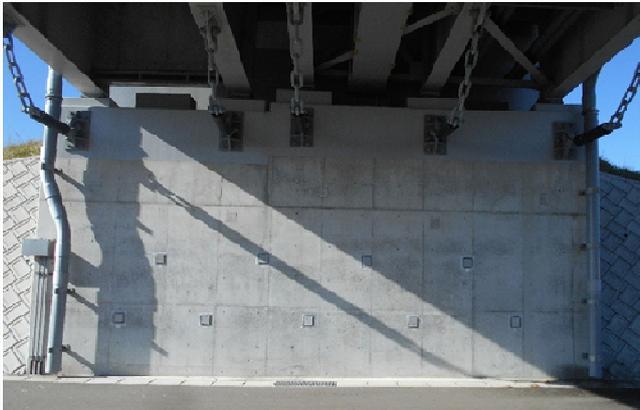
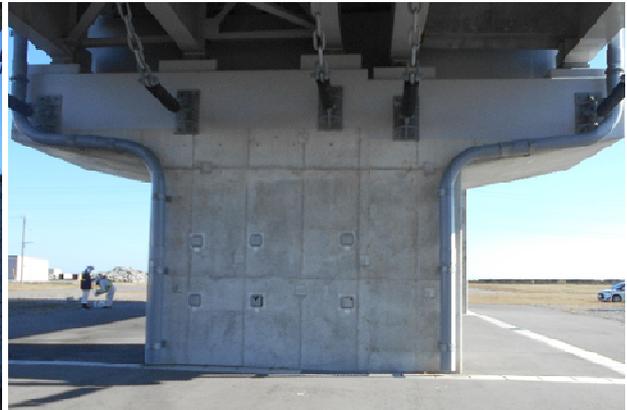
撮影範囲

撮影面積(7.5×1.5+3.5×1.5=16.5m²)を移動して、撮影に要した時間(秒)を計測する。

$$\text{速度(撮影速度)} = 16.5\text{m}^2 \div \text{所要時間(秒)}$$

撮影面積:16.5m²、撮影時間:A1(8分38秒)、P1(3分57秒)=12分35秒=755秒(755sec)

撮影速度=16.5/755=0.022m²/sec

撮影面積:16.5m²、撮影時間:A1(5分52秒)、P1(2分57秒)=8分49秒=529秒(529sec)

撮影速度=16.5/529=0.031m²/sec

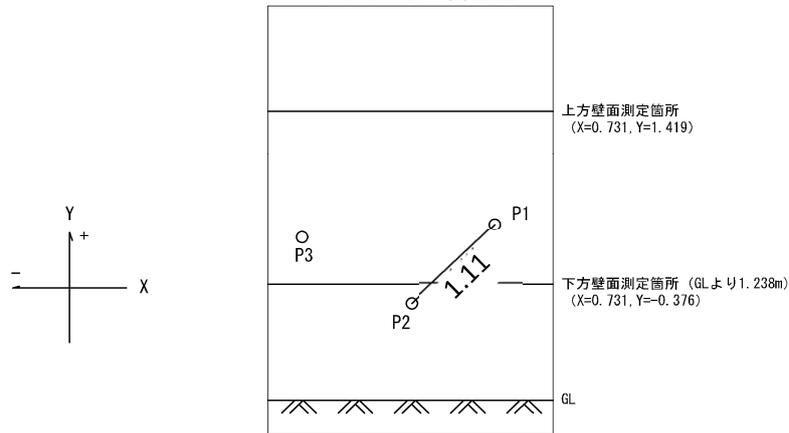
コンクリート壁側面図

※P1-P2は平面長及び斜辺長共に同じ寸法値

点名	X座標	Y座標	Z座標
P1	0.000	0.000	0.000
P2	-0.995	-0.502	-0.001
P3	-2.146	-0.150	-0.002

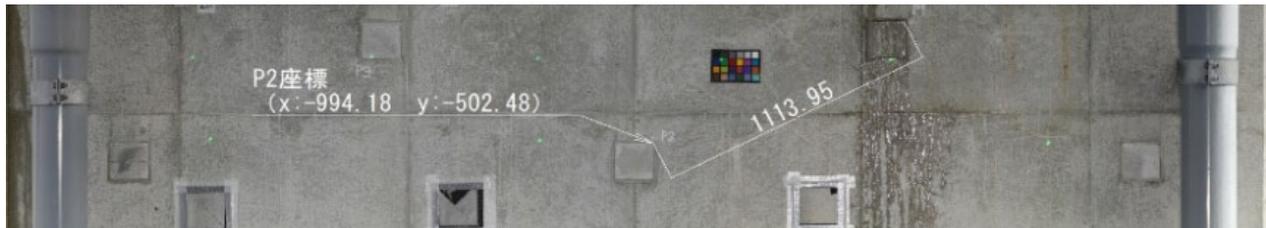
写真-6 オルソ画像

点名	X座標			Y座標			距離 (P1 - P2)		
	真値	計測値	精度	真値	計測値	精度	真値	計測値	精度
P1	0.000	0.000	/	0.000	0.000	/	/	/	/
P2	-0.995	-0.994	-0.001	-0.502	-0.502	0.000	1.114	1.114	100.0%
P3	-2.146	-2.146	/	-0.150	-0.150	/	/	/	/

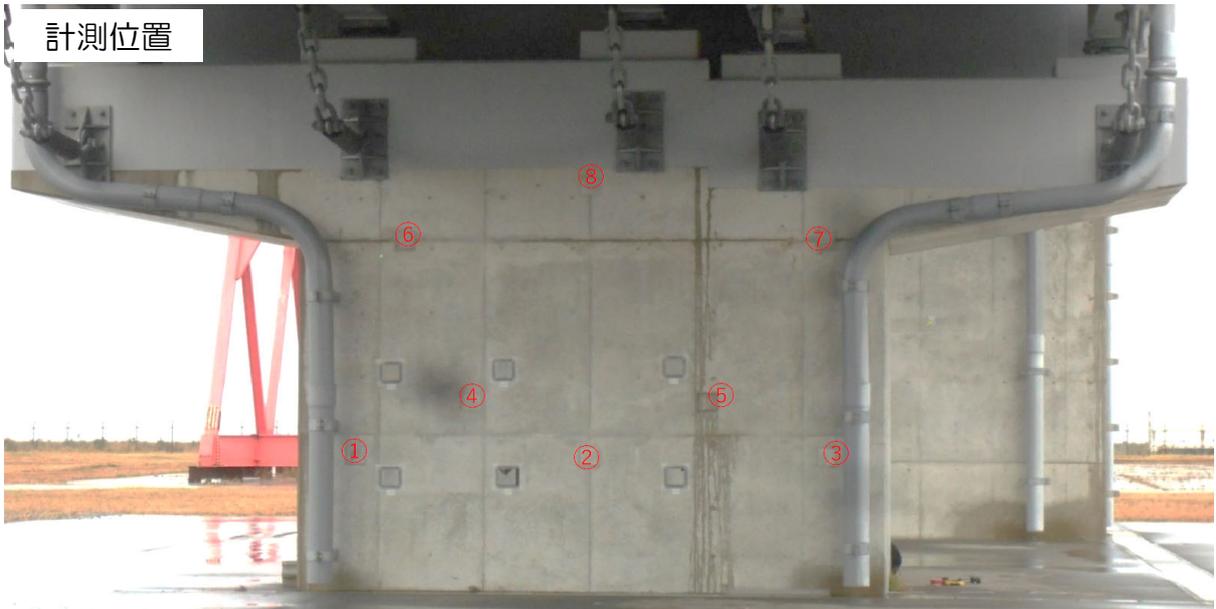
計測位置

計測位置:P1橋脚柱部前面のひびわれ

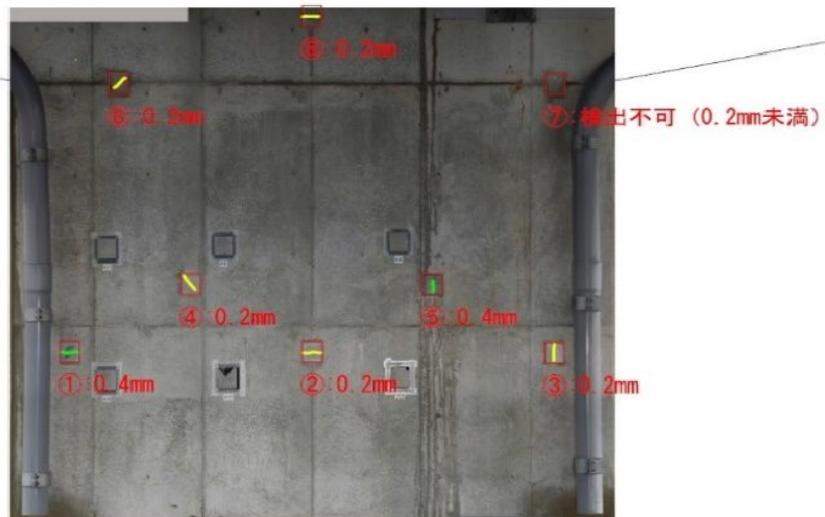
ひびわれ図

ひびわれ幅

No	ひび割れ幅
①	0.4mm
②	0.2mm
③	0.2mm
④	0.2mm
⑤	0.4mm
⑥	0.2mm
⑦	検出不可 (0.2mm未満)
⑧	0.2mm

撮影時の設定は0.2mm以上
