技術番号	BR010044
------	----------

技術名	360度カメラ撮影による定期点検支援技術(ひびわれ)	開発者名	一般社団法人 先端インフラメンテナンス研究所
-----	----------------------------	------	------------------------

試験場所	福島ロボットテストフィールド
------	----------------

カタログ分類	画像計測技術	カタログ	検出項目	ひびわれ	試験区分	標準試験
--------	--------	------	------	------	------	------

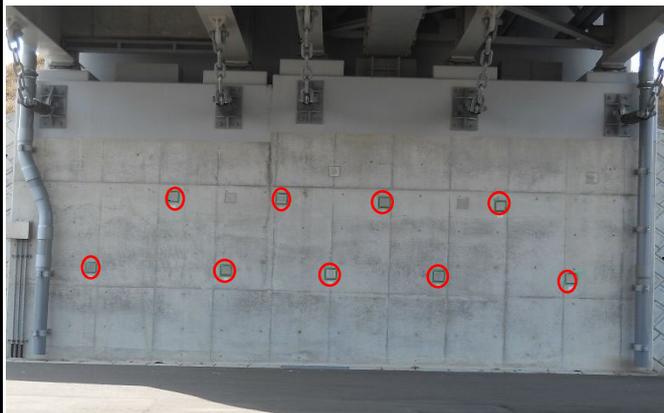
写真-1: A1橋台 (9パネル)

・幅0.05mm、0.1mm、0.2mm、0.3mm、1.0mmのひびわれを「縦」、「横」、「斜」の方向それぞれに有したひびわれのモルタルのパネルをA1橋台、P1橋脚に配置した。(写真-1、2、3 ○:パネル)

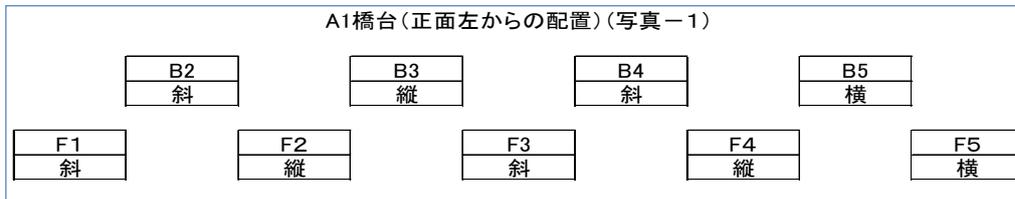
写真-3: パネル(抜粋 F4、M2)

パネル番号(チャート番号)とひびわれ方向(縦、横、斜)

A1橋台(正面左からの配置)(写真-1)

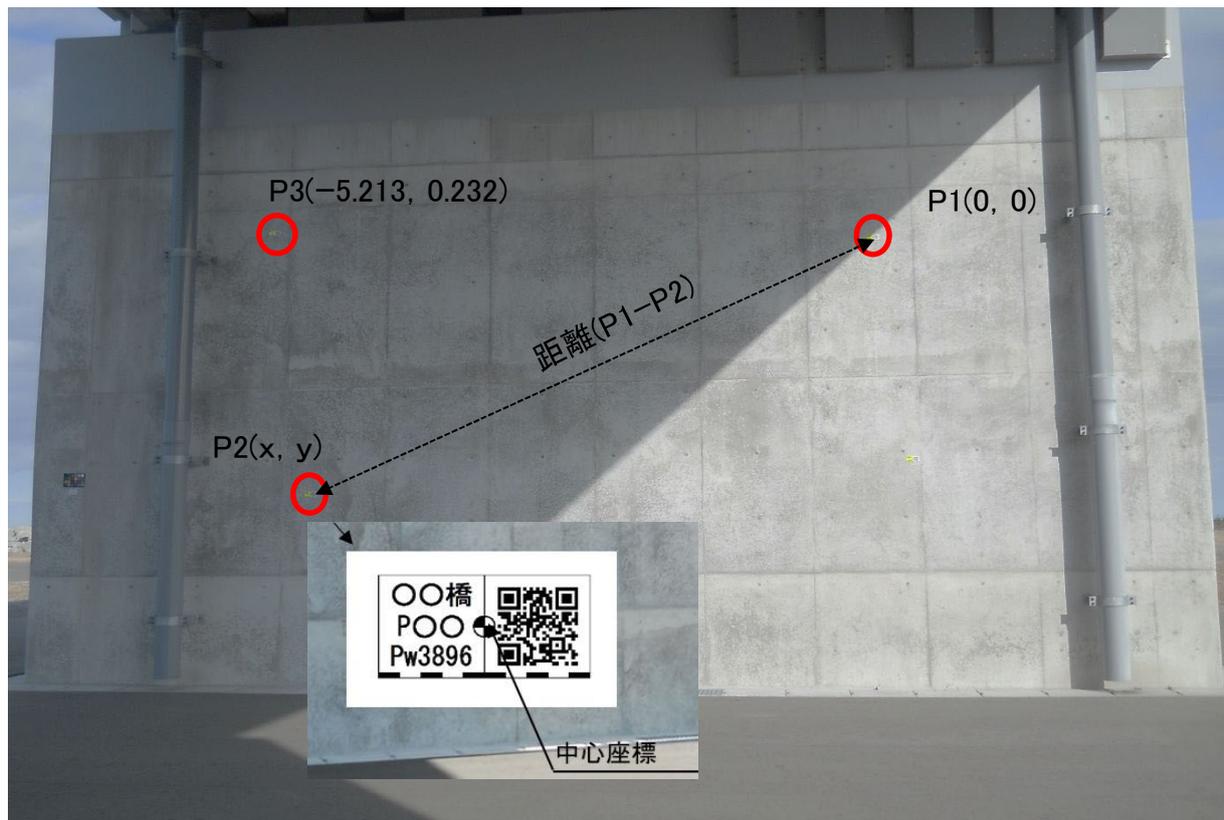
写真-1

- ・A2橋台縦壁前面にマーカを3箇所設置する。(写真-1)
- ・P1の座標(0, 0)を基準(原点)とし、P3を既知点としP2の座標(x, y)及びP1-P2間の距離を計測する。

立会者によりP1(0, 0)を基準点とし、P2、P3をトータルステーションにて測量した座標値を真値とする。

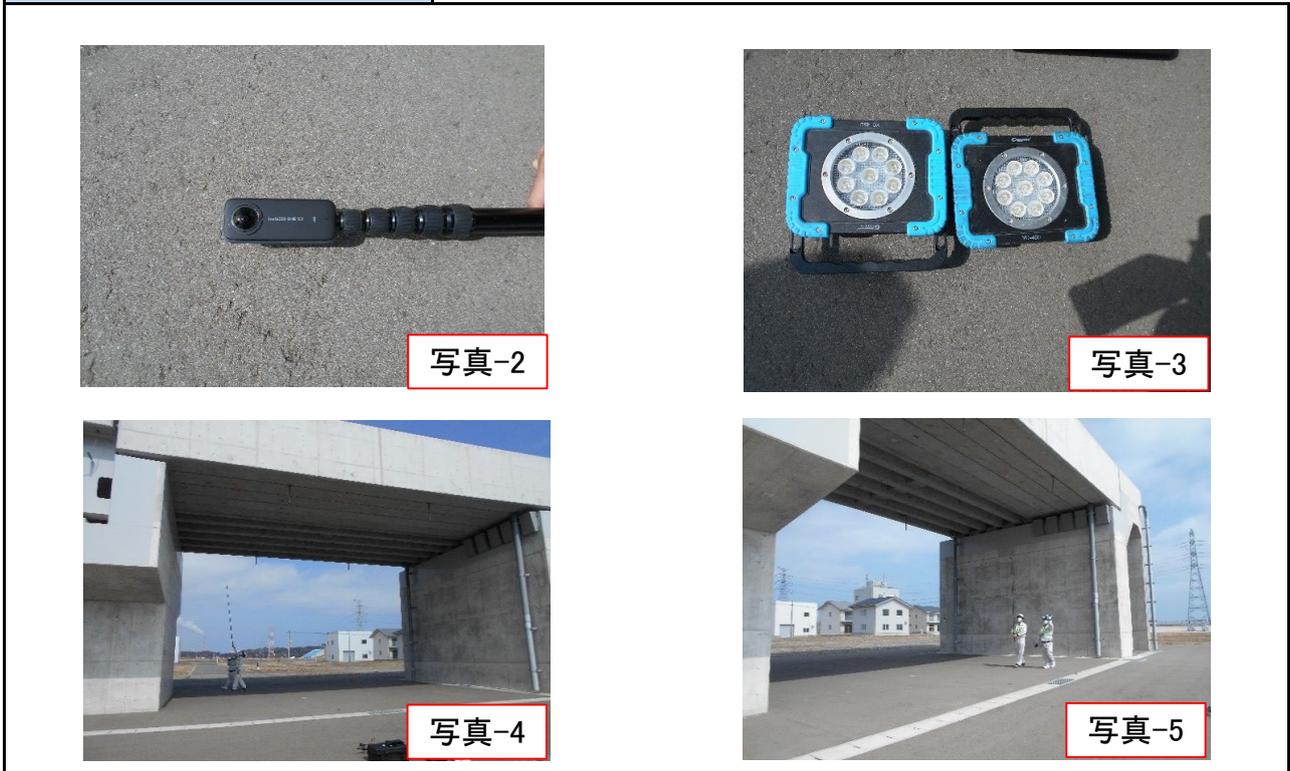
試験方法(手順)	技術番号	BR010044
① 機器の搬入(360度カメラ、伸縮棒)(写真-2)		
② 機器の搬入(手持ち用照明)(写真-3)		
③ 測定状況(PC単純プレテン桁橋部の撮影)(写真-4)		
④ 測定状況(PC単純プレテン床版橋部の撮影)(写真-5)		
⑤ 計測終了後、撮影データを元に自動で3次元の点群データに変換、かつ任意の位置での撮影写真を自由に確認することで剥離・鉄筋露出の箇所を特定する。

開発者による計測機器の設置状況

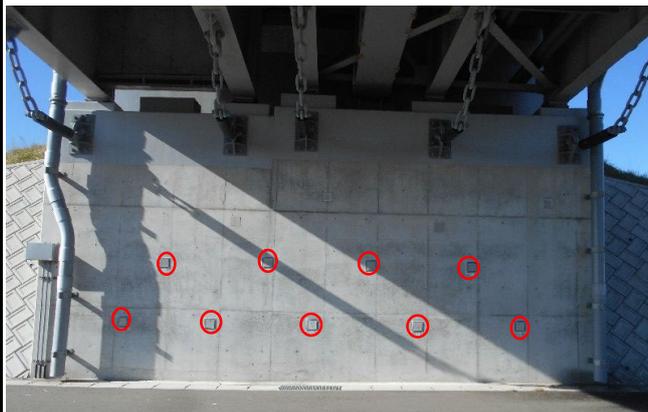
写真-1: A1橋台 (9パネル)

・幅0.05mm、0.1mm、0.2mm、0.3mm、1.0mmのひびわれを「縦」、「横」、「斜」の方向それぞれに有したひびわれのモルタルのパネルをA1橋台、P1橋脚に配置した。(写真-1、2、3 ○:パネル)

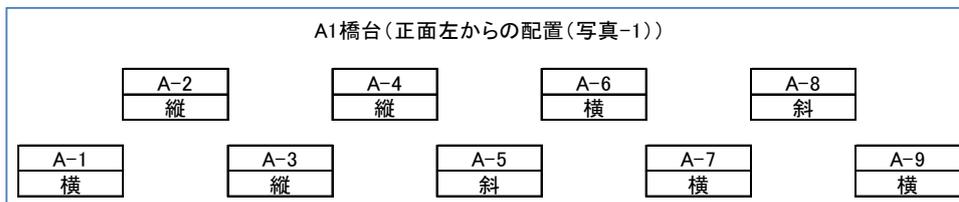
写真-3: パネル(抜粋 A-3、A-11)

パネル番号(チャート番号)とひびわれ方向(縦、横、斜)

A1橋台(正面左からの配置(写真-1))

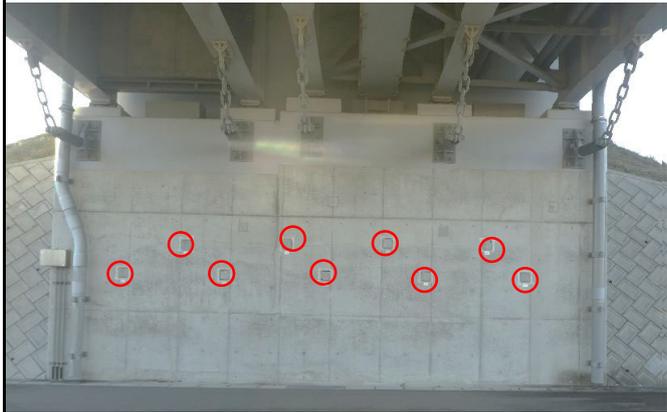
写真-1: A1橋台 (9パネル)

・幅0.05mm、0.1mm、0.2mm、0.3mm、1.0mmのひびわれを「縦」、「横」、「斜」方向にそれぞれ有したひびわれのモルタルのパネルをA1橋台、P1橋脚に配置した。(写真-1、2、3 ○:パネル)

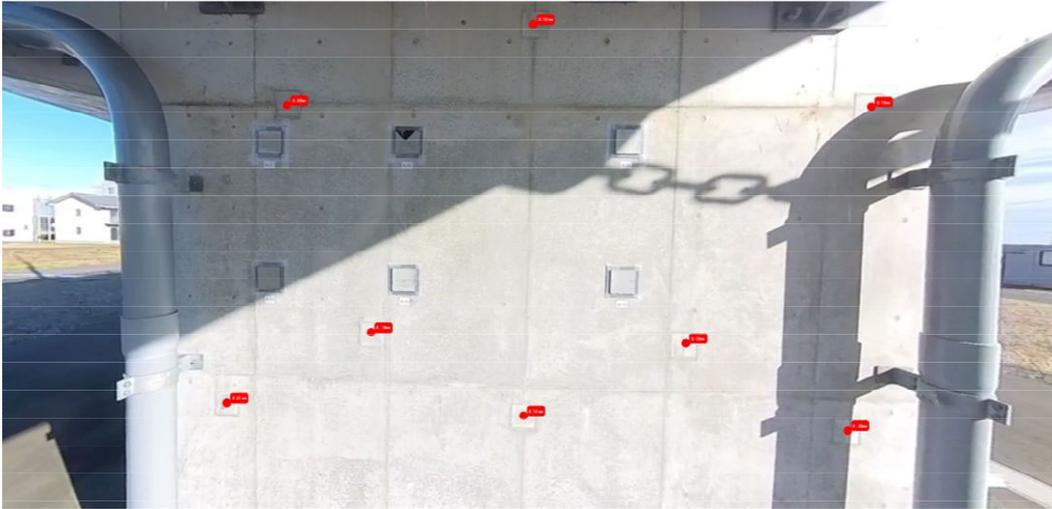
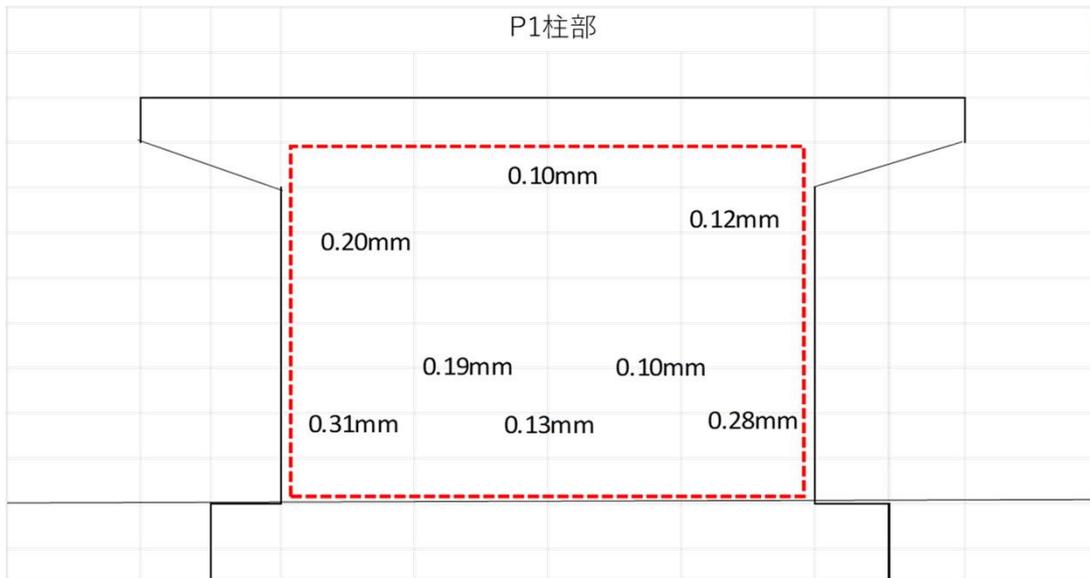
※計測結果

計測位置:P1橋脚柱部前面のひびわれ(8箇所)

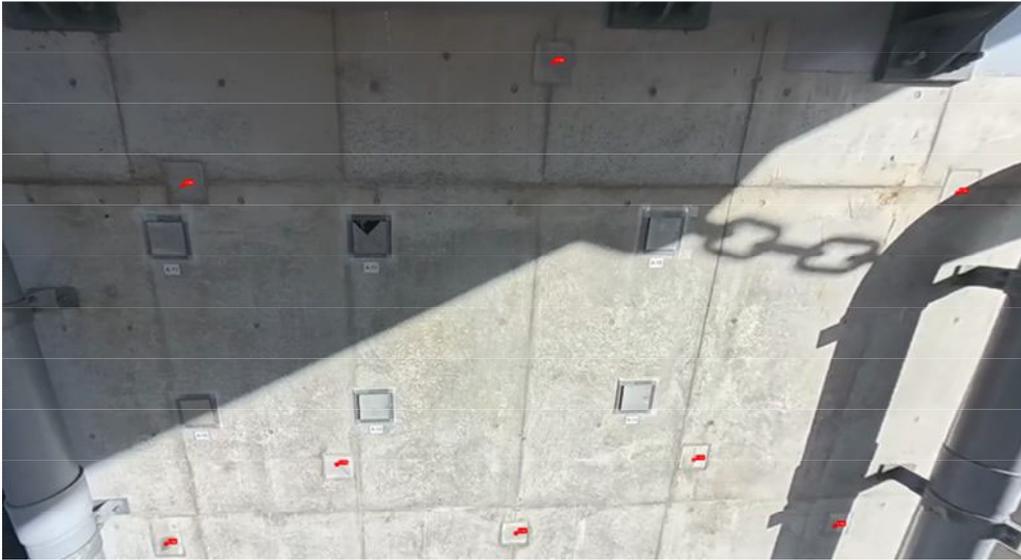
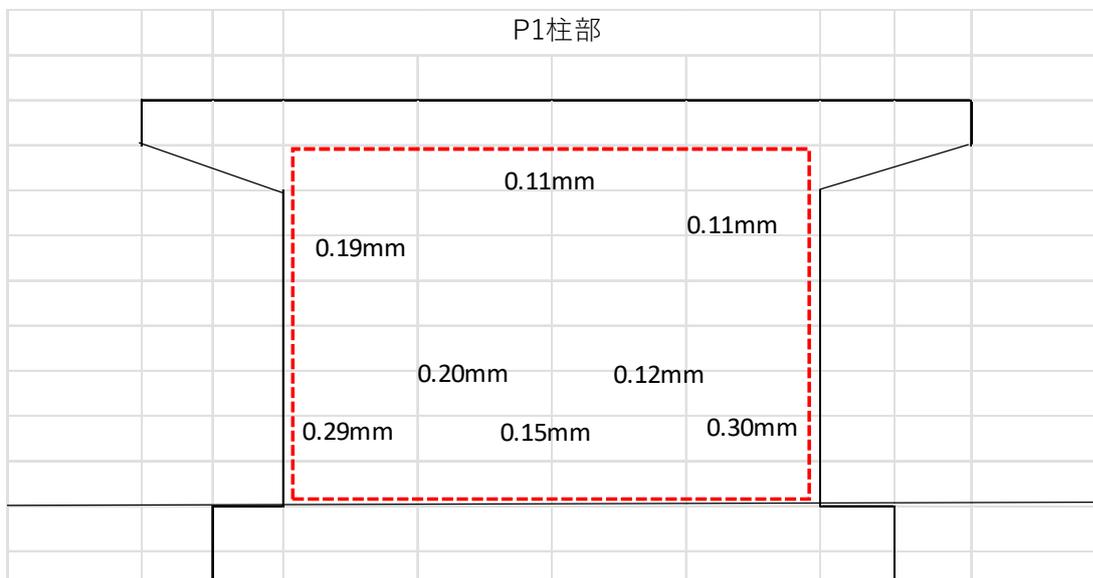
※計測結果

計測位置:P1橋脚柱部前面のひびわれ(8箇所)

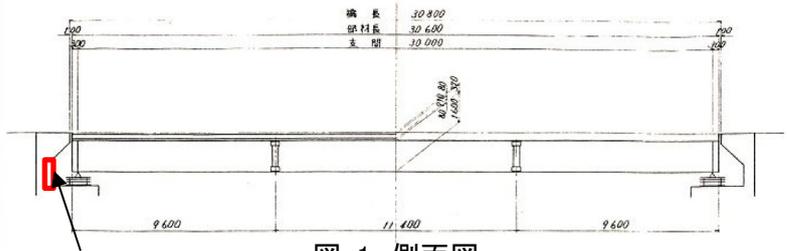
図-1 側面図

- ・構造形式: 鋼単純鉄桁橋
- ・橋 長: 30.800m
- ・支 間: 30.000m
- ・有効幅員: 8.500m
- ・桁 高: 1.600m
- ・主桁間隔: 2.600m(4主桁)

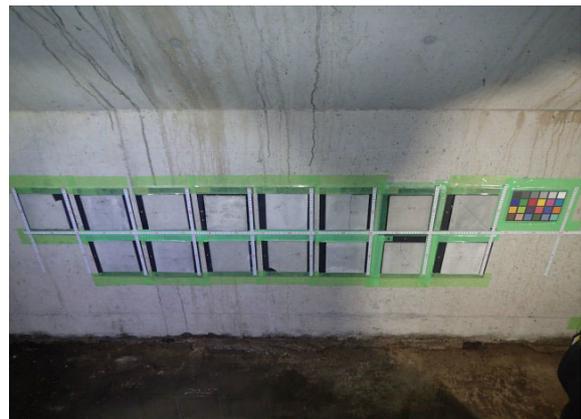
写真-1 パネル設置箇所

・幅0.05mm、0.1mm、0.2mm、0.3mm、1.0mmのひびわれを「縦」、「横」、「斜」の方向それぞれに有したひびわれのモルタルのパネルを試験橋梁のパラペットに配置した。(写真-1、2、3)

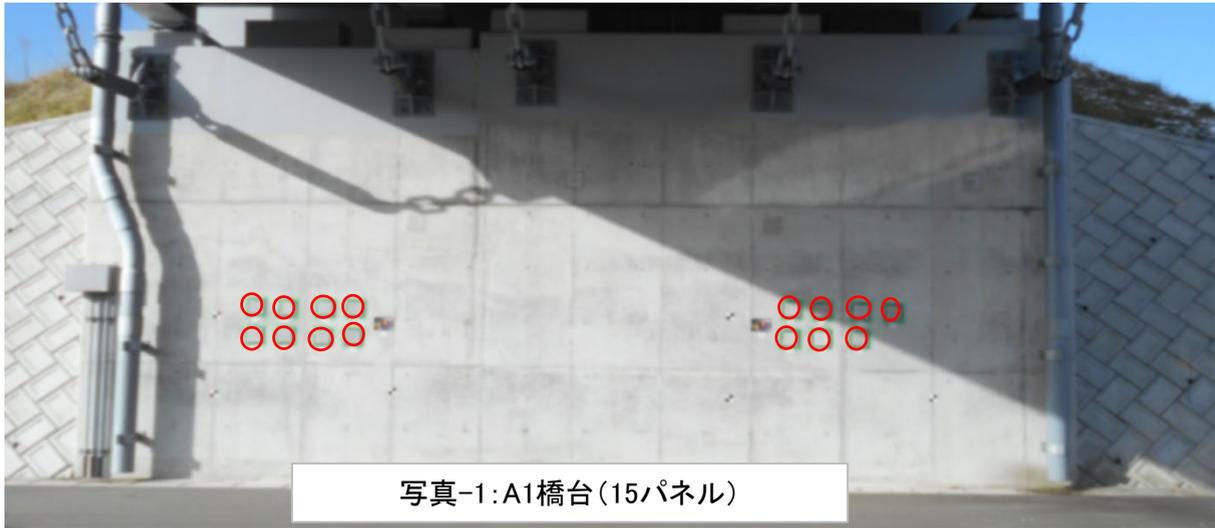
・幅0.05mm、0.1mm、0.2mm、0.3mm、1.0mmのひびわれを「縦」、「横」、「斜」の方向それぞれに有したひびわれのモルタルのパネルをA1橋台に配置した。(写真-1 ○:パネル)

パネル番号(チャート番号)とひびわれ方向(縦、横、斜)

A-1 縦	A-2 斜	A-3 横	A-4 縦	A-9 横	A-10 縦	A-11 斜	A-12 斜
A-5 縦	A-6 横	A-7 縦	A-8 斜	A-13 横	A-14 横	A-15 斜

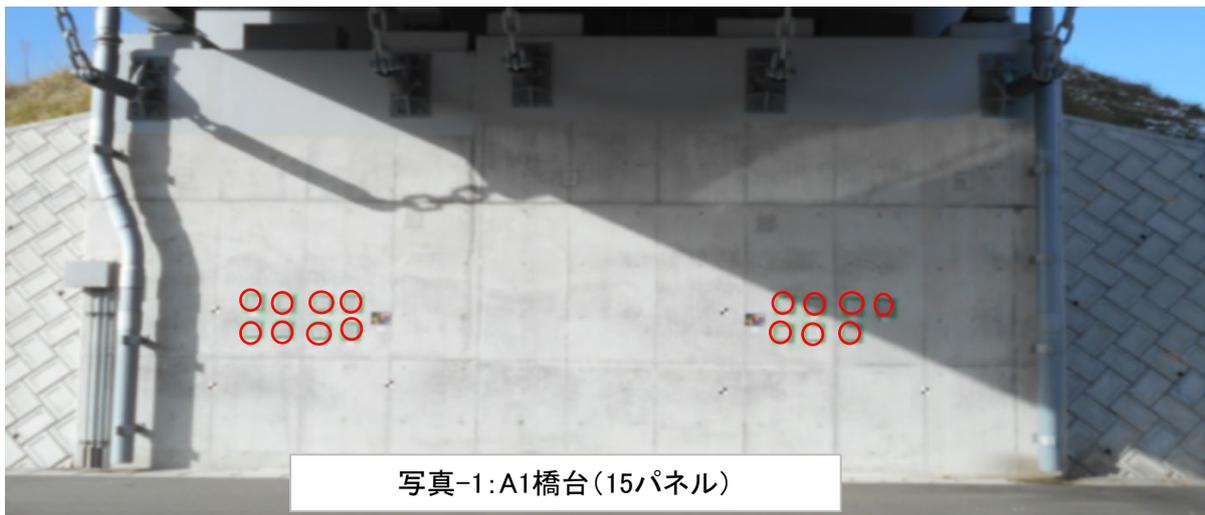
・幅0.05mm、0.1mm、0.2mm、0.3mm、1.0mmのひびわれを「縦」、「横」、「斜」の方向それぞれに有したひびわれのモルタルのパネルをA1橋台に配置した。(写真-1 ○:パネル)

パネル番号(チャート番号)とひびわれ方向(縦、横、斜)

A-1 縦	A-2 斜	A-3 横	A-4 縦	A-9 横	A-10 縦	A-11 斜	A-12 斜
A-5 縦	A-6 横	A-7 縦	A-8 斜	A-13 横	A-14 横	A-15 斜

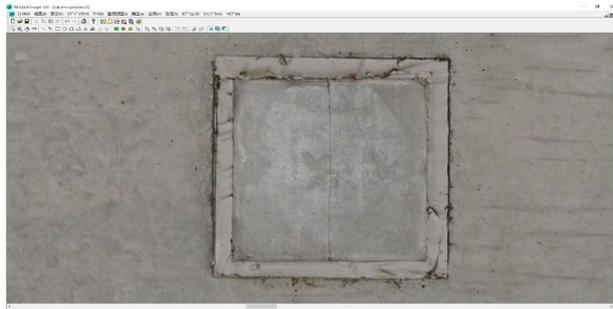
●コンクリート構造物劣化調査支援ソフト:「Crack Imager」(自社開発ソフト)によるひびわれ幅計測

Step-1:オルソ画像上でひびわれ確認

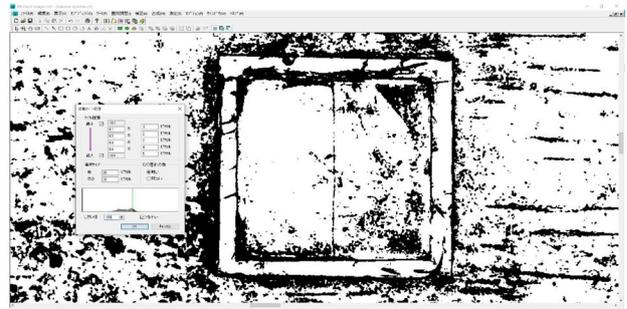
Step-2:二値化処理によるひびわれ抽出

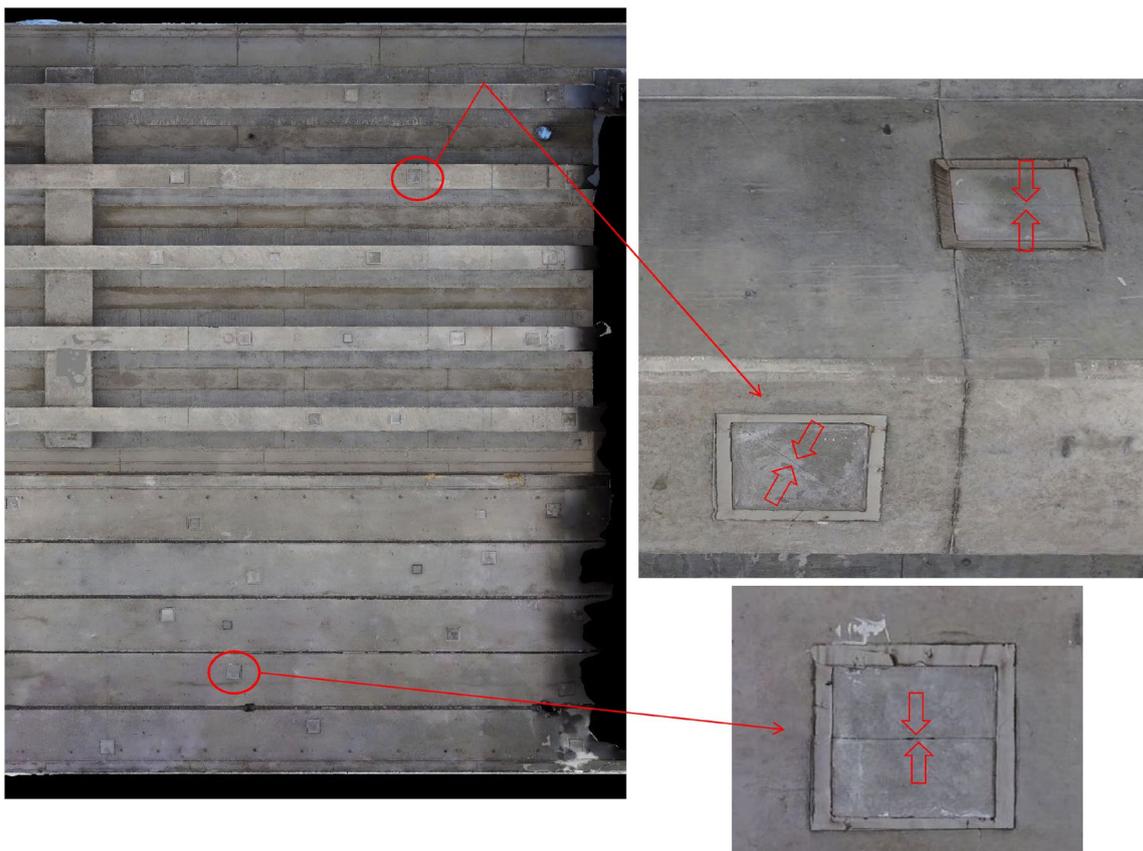
オルソ画像(P1-A2径間:コンクリート橋上部工):見下げ

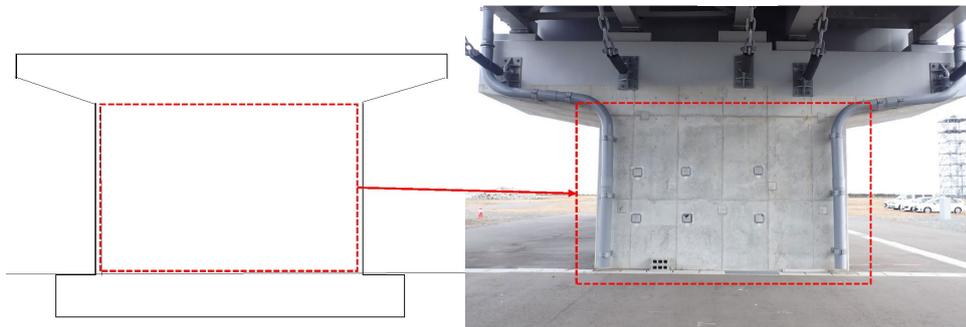
P1柱部

計測位置:P1橋脚柱部前面のひびわれ(8箇所の埋め込み模擬版のひびわれ)
