技術番号	BR010073				
技術名	ドローン搭載カメラによる点検支援技術(剥離・鉄筋露出)			開発者名	アイセイ株式会社
試験日	令和5年 12月 7日	天候	晴れ	気温	17.2 °C
				風速	- m/s
試験場所	福島ロボットテストフィールド風洞棟				
カタログ分類	画像計測技術	カタログ	検出項目	剥離・鉄筋露出	試験区分
					標準試験

技術名 ドローン搭載カメラによる点検支援技術(剥離・鉄筋露出)

技術名	狭隘な橋りょう桁下空間の状況把握技術	開発者名	アイセイ株式会社
-----	--------------------	------	----------

技術名 画像点検向けAI「インスペクションEYE for インフラCloud Edition」 開発者名 キヤノン株式会社

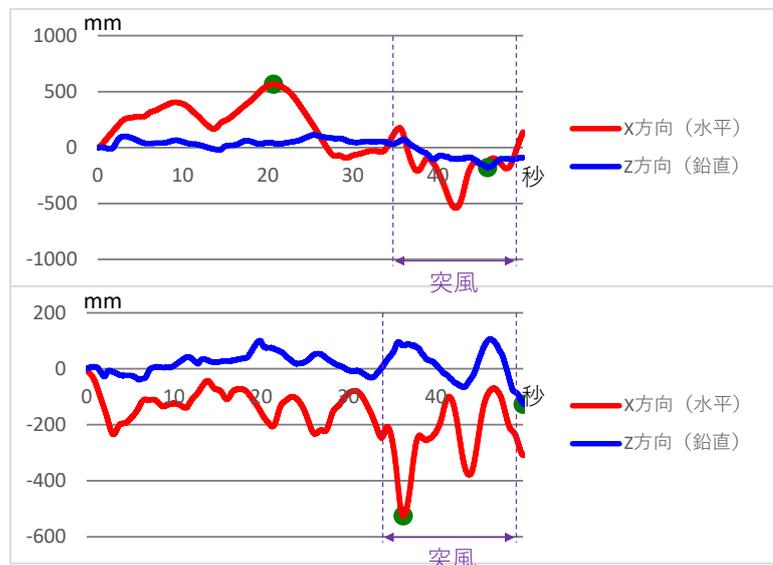
風速:8.0m/s

水平方向 最大移動量 57cm

鉛直方向 最大移動量 18cm

水平方向 最大移動量 53cm

鉛直方向 最大移動量 13cm

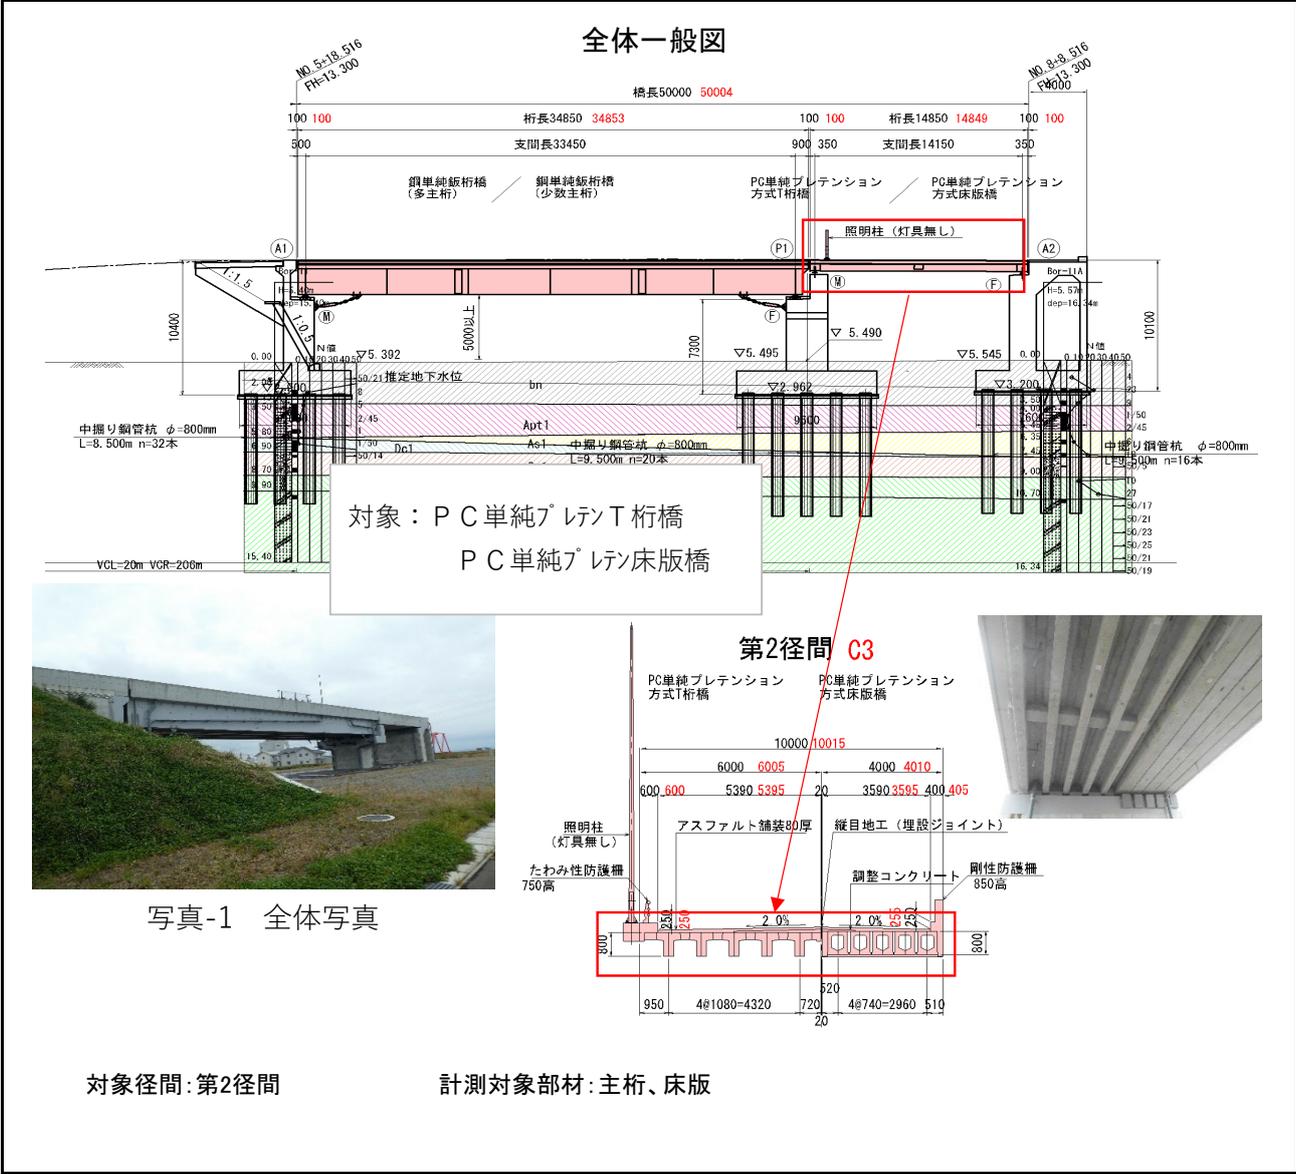
対象構造物の概要

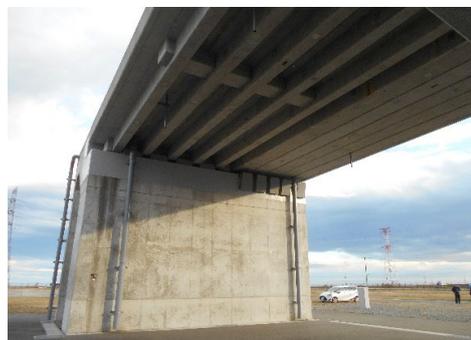
写真-6

第2径間のPC橋に生じた剥離・鉄筋露出を計測する。(写真-6)

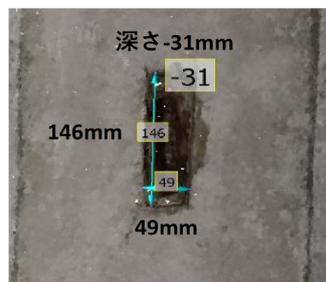
②

機体：DJI社製Matrice210

カメラ：DJI社製ZenmuseX4S

処理手法：SfM-MVS処理 + 差分解析

寸法mm：146×49×31

体積：192cm<sup>3</sup>（鉄筋含まない）

「剥離・鉄筋露出」が確認できます。

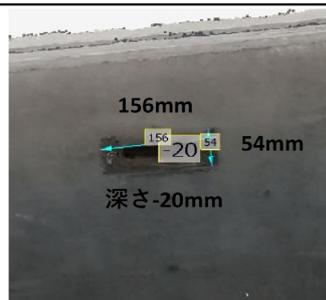
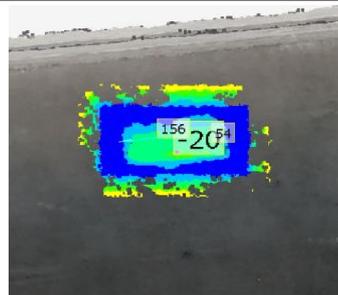
③

機体：DJI社製Matrice210

カメラ：DJI社製ZenmuseX4S

処理手法：SfM-MVS処理 + 差分解析

寸法mm：156×54×20

体積：155cm<sup>3</sup>（鉄筋含まない）

「剥離・鉄筋露出」が確認できます。

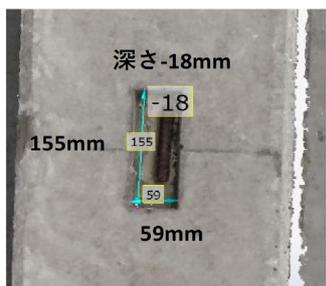
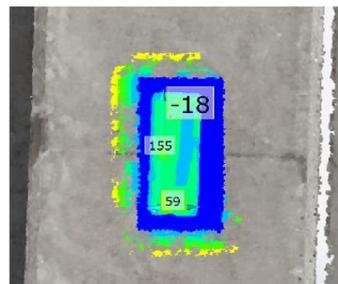
④

機体：DJI社製Matrice210

カメラ：DJI社製ZenmuseX4S

処理手法：SfM-MVS処理 + 差分解析

寸法mm：155×59×18

体積：152cm<sup>3</sup>（鉄筋含まない）

「剥離・鉄筋露出」が確認できます。

左図、仮想平面作成イメージの通り、鉄筋露出以外の健全と思われる4点から仮想平面を作成し差分解析の基準面としています。その基準面からの離隔による深さや差分結果から体積の算出を実施しています。

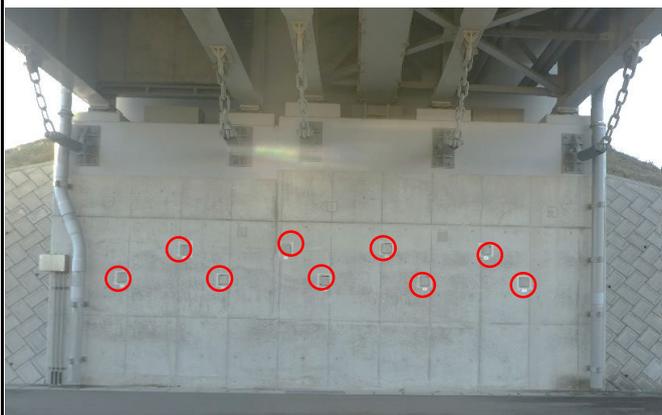
写真-1: A1橋台 (9パネル)

・幅0.05mm、0.1mm、0.2mm、0.3mm、1.0mmのひびわれを「縦」、「横」、「斜」方向にそれぞれ有したひびわれのモルタルのパネルをA1橋台、P1橋脚に配置した。(写真-1、2、3 ○:パネル)

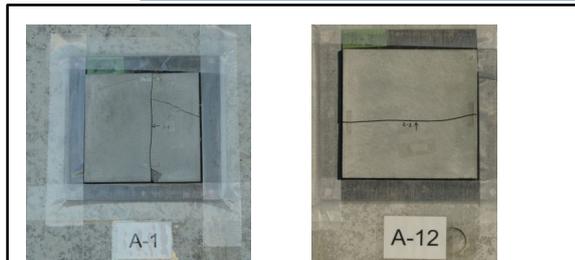
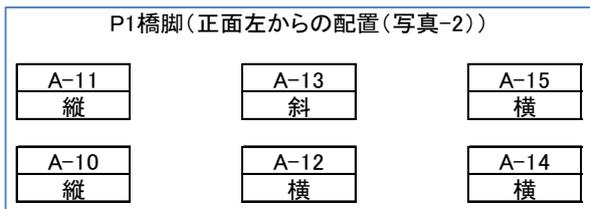
写真-3: パネル(抜粋 A-1、A-12)

パネル番号(チャート番号)とひびわれ方向(縦、横、斜)

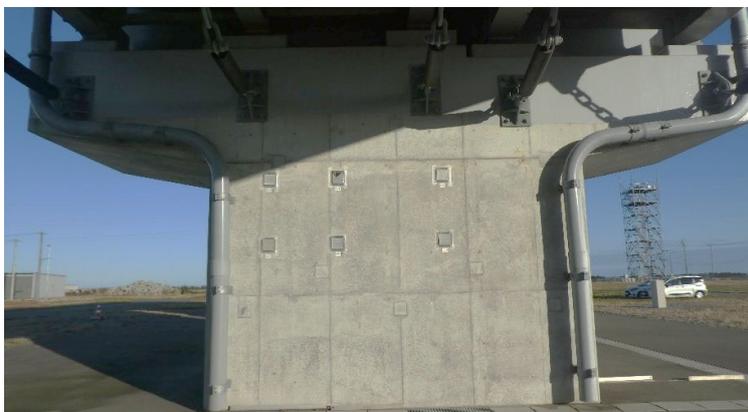
写真-6

※撮影した画像(P1橋脚柱部(起点側))(写真-6)からひびわれを確認する。

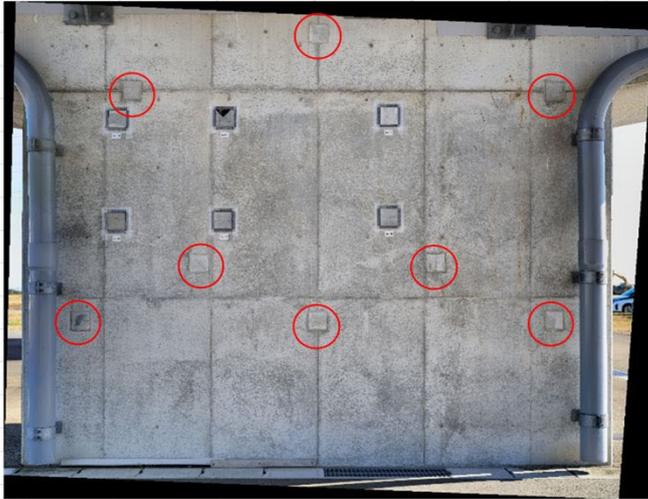
計測位置:P1橋脚柱部前面のひびわれ(8箇所)

箇所	画像	測定値(最大) 単位:mm
N1		0.15
N2		0.28
N3		0.12

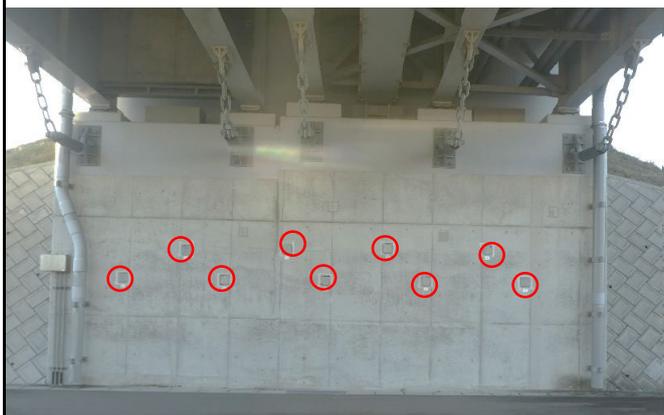
写真-1: A1橋台 (9パネル)

・幅0.05mm、0.1mm、0.2mm、0.3mm、1.0mmのひびわれを「縦」、「横」、「斜」方向にそれぞれ有したひびわれのモルタルのパネルをA1橋台、P1橋脚に配置した。(写真-1、2、3 ○:パネル)

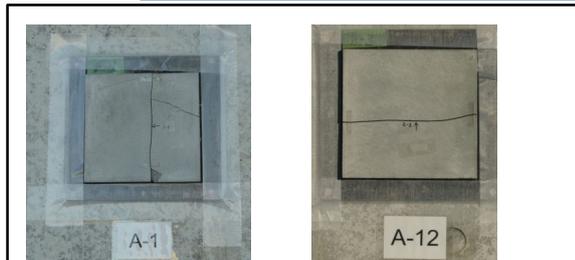
写真-3: パネル(抜粋 A-1、A-12)

パネル番号(チャート番号)とひびわれ方向(縦、横、斜)

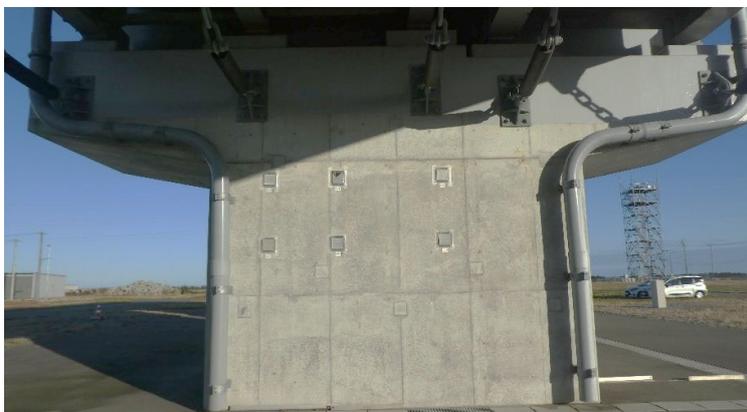
写真-6

※撮影した画像(P1橋脚柱部(起点側))(写真-6)からひびわれを確認する。

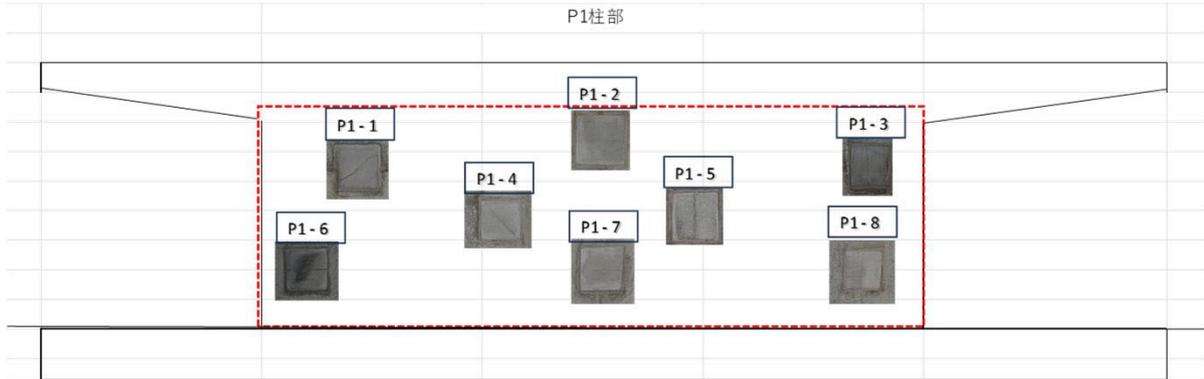
計測位置:P1橋脚柱部前面のひびわれ(8箇所)

チャート番号	P1 - 1	P1 - 2	P1 - 3	P1 - 4	P1 - 5
方向	斜	横	縦	斜	縦
撮影画像					
推論結果					
計測値	0.3	0.05	0.07	0.2	0.1
チャート番号	P1 - 6	P1 - 7	P1 - 8		
方向	横	横	縦		
撮影画像					
推論結果					
計測値	0.2	0.1	0.1

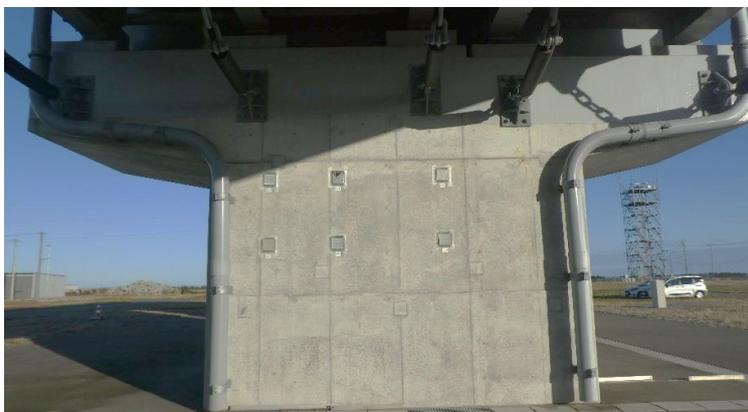
写真-6

※撮影した画像(P1橋脚柱部(起点側))(写真-6)からひびわれを確認する。

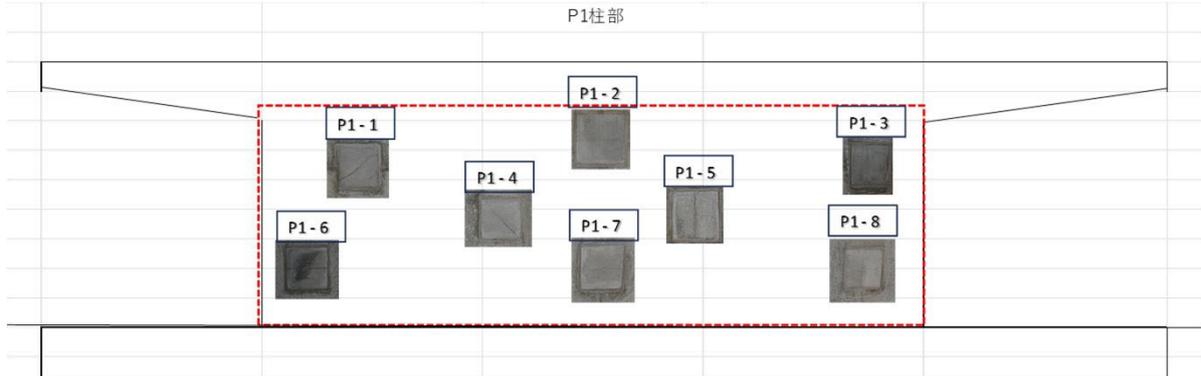
計測位置:P1橋脚柱部前面のひびわれ(8箇所)

チャート番号	P1-1	P1-2	P1-3	P1-4	P1-5
方向	斜	横	縦	斜	縦
撮影画像					
推論結果					
計測値	0.2	0.08	0	0.2	0.1

チャート番号	P1-6	P1-7	P1-8
方向	横	横	縦
撮影画像			
推論結果			
計測値	0.2	0.07	0.2

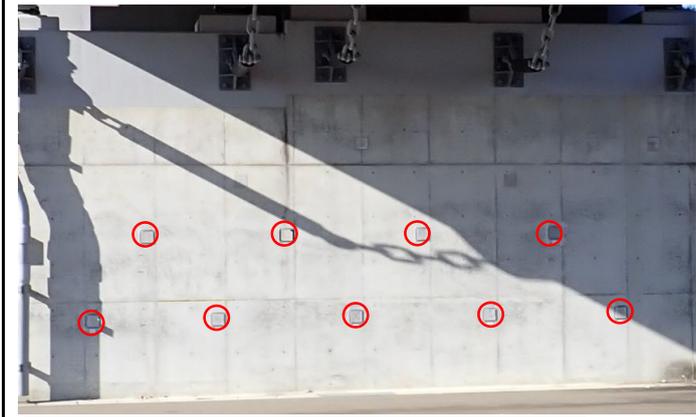
写真-1: A1橋台 (9パネル)

・幅0.05mm、0.1mm、0.2mm、0.3mm、1.0mmのひびわれを「縦」、「横」、「斜」方向にそれぞれ有したひびわれのモルタルのパネルをA1橋台、P1橋脚に配置した。(写真-1、2、3 ○:パネル)

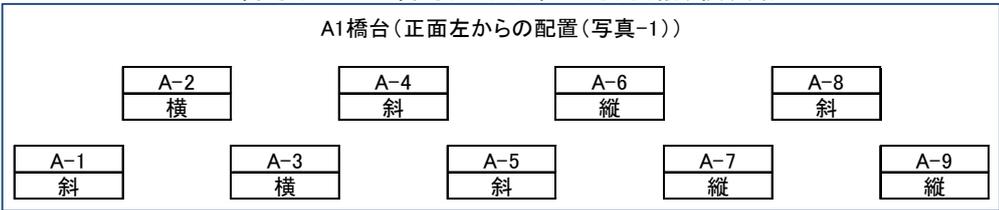
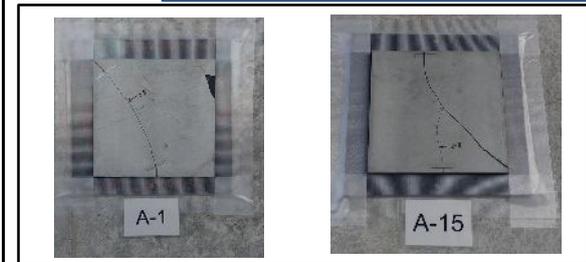
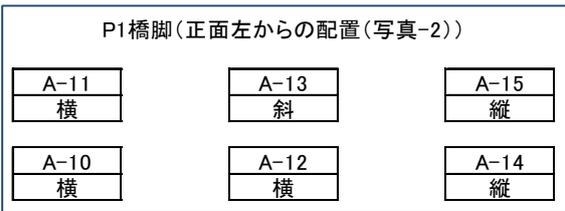
写真-3: パネル(抜粋 A-1、A-15)

パネル番号(チャート番号)とひびわれ方向(縦、横、斜)

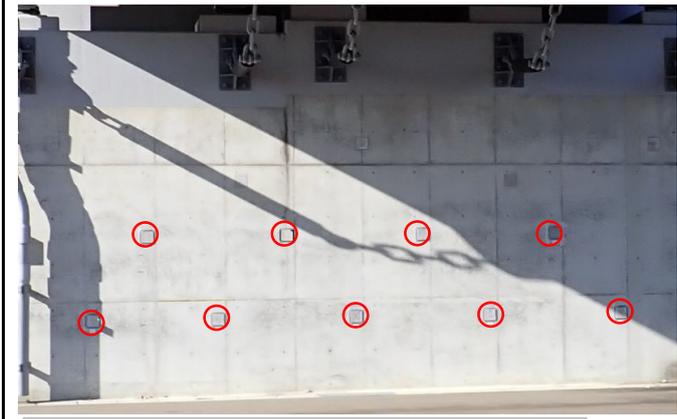
写真-1: A1橋台 (9パネル)

・幅0.05mm、0.1mm、0.2mm、0.3mm、1.0mmのひびわれを「縦」、「横」、「斜」方向にそれぞれ有したひびわれのモルタルのパネルをA1橋台、P1橋脚に配置した。(写真-1、2、3 ○:パネル)

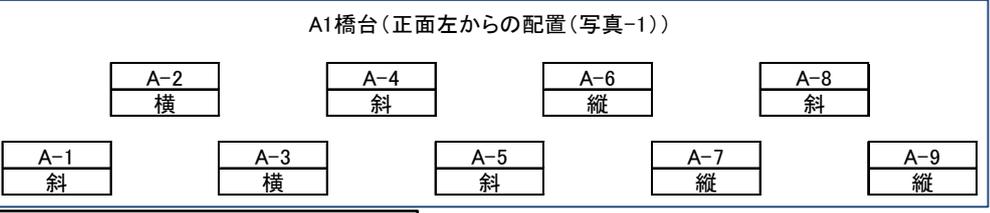
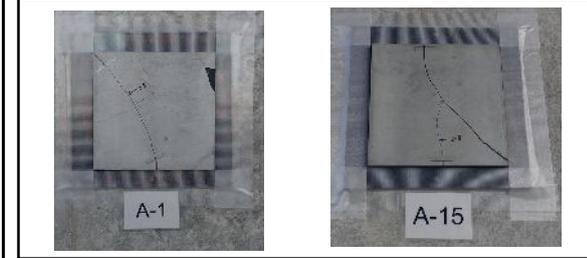
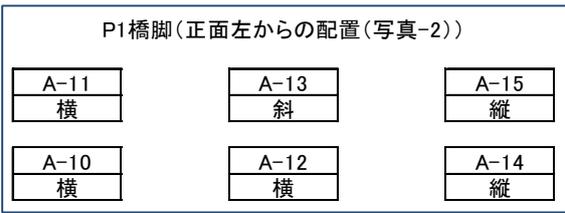
写真-3: パネル(抜粋 A-1、A-15)

パネル番号(チャート番号)とひびわれ方向(縦、横、斜)
