| 技術番号 | | BR010085 | | | | 機種 | | SIVION-Wing | | | |
| 技術名 | | 非GPS環境対応の自律飛行ドローンとAIを活用した橋梁点検支援技術 | | | | 開発者名 | | Accuver 株式会社 | | | |
| カタログ分類 | | 画像計測技術 | | カタログ | 検出項目 | ひびわれ | | 試験区分 | 標準試験 | | |

| 試験で確認する<br>カタログ項目 | 安定性能(人工風) |

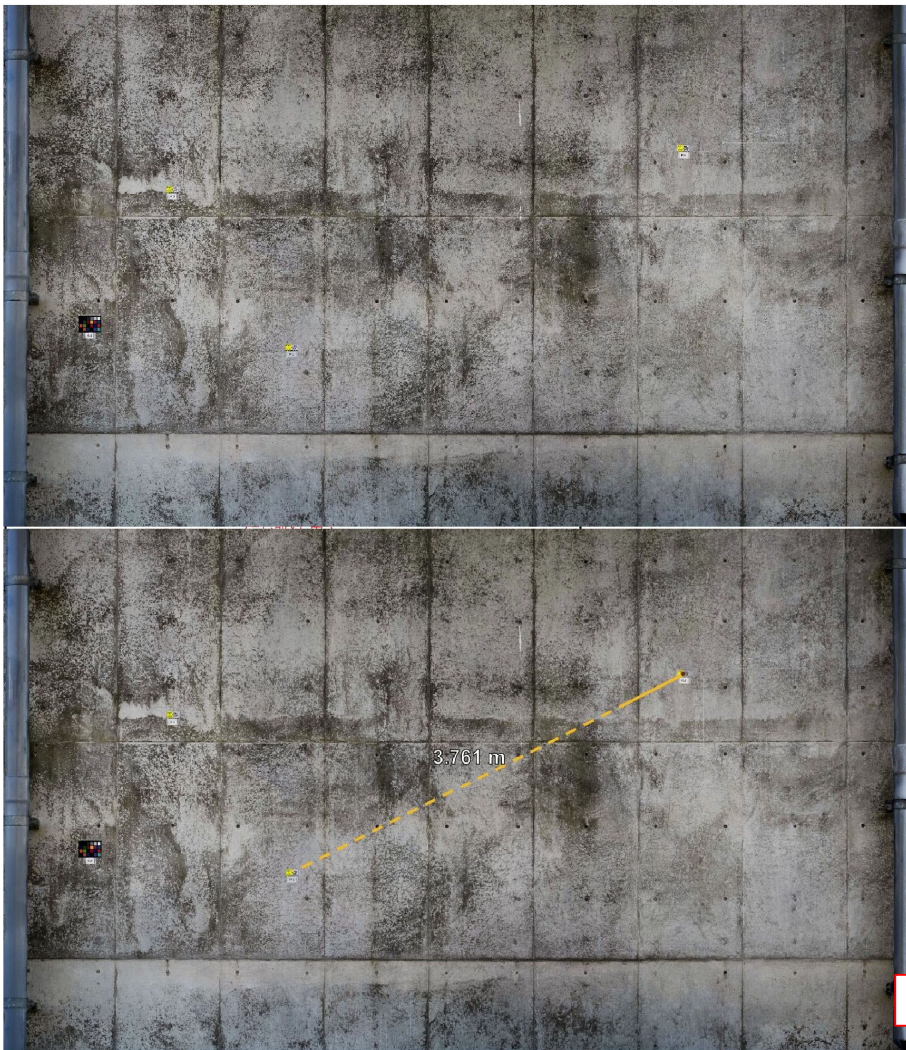
写真-6 オルソ画像

コンクリート壁マーカース座標値

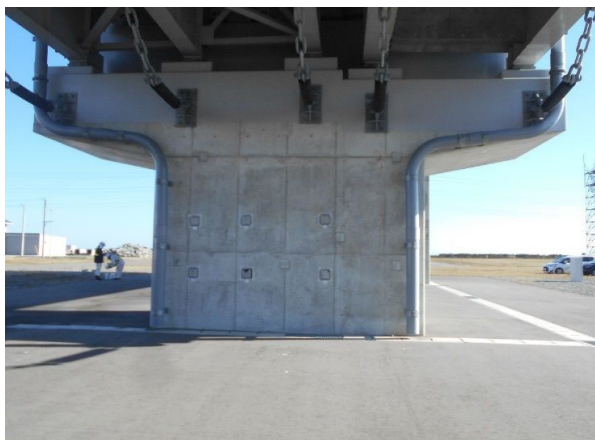
写真-6

※撮影した画像(P1橋脚柱部(起点側))(写真-6)からひびわれを確認する。

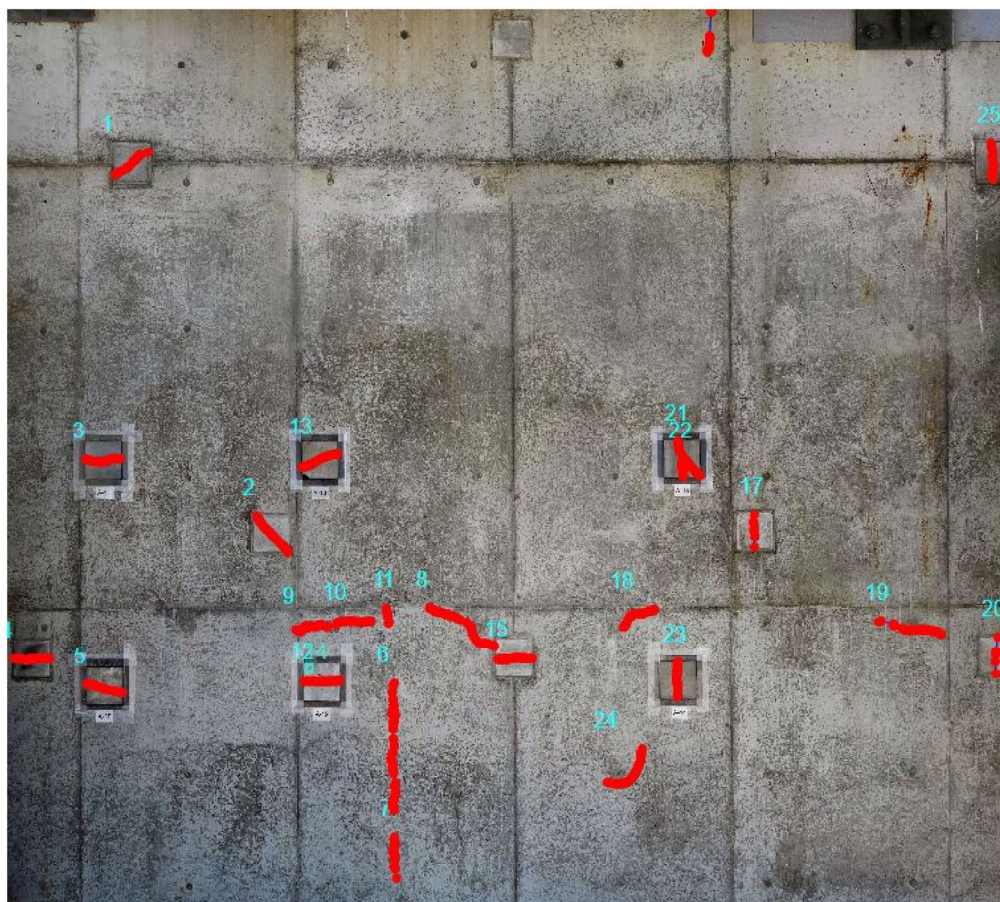
計測位置:P1橋脚柱部前面のひびわれ

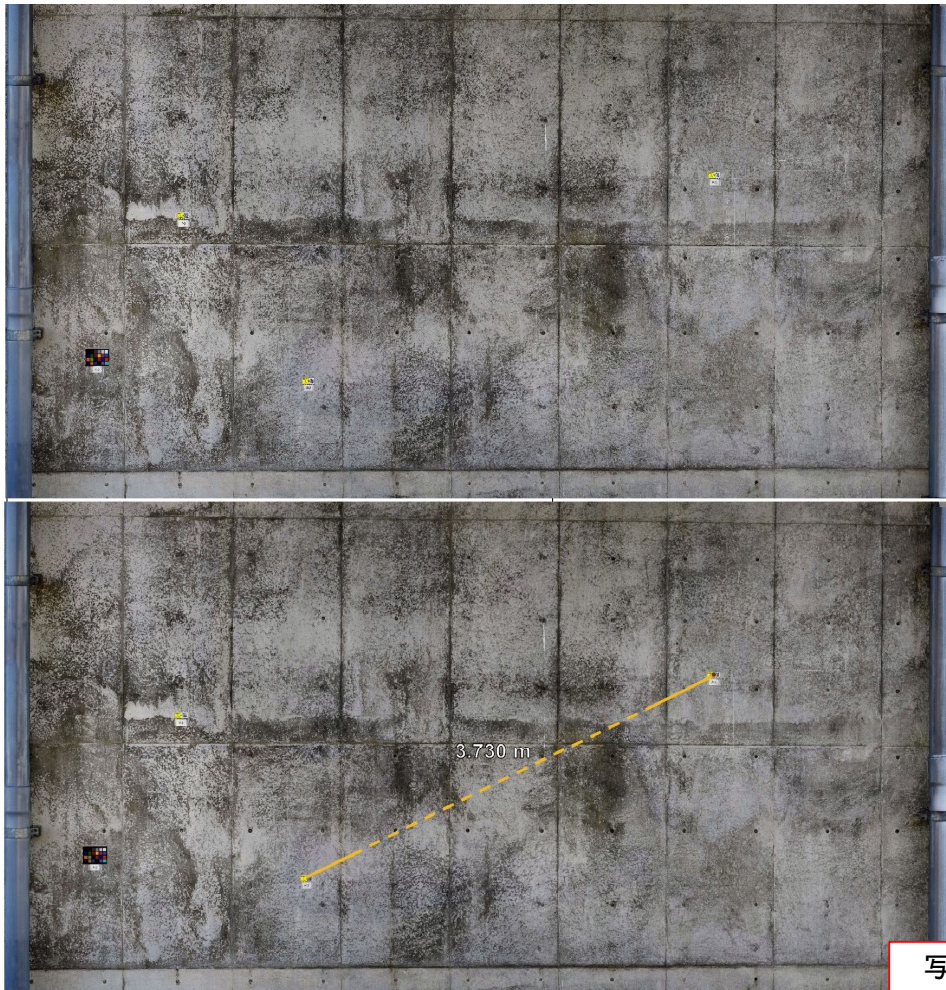
写真-6 オルソ画像

コンクリート壁マーカース座標値

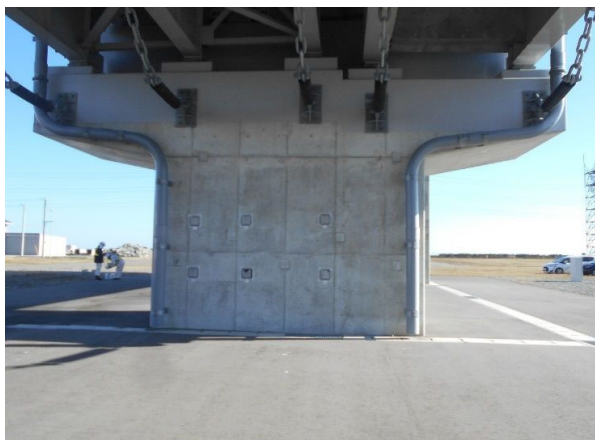
写真-6

※撮影した画像(P1橋脚柱部(起点側))(写真-6)からひびわれを確認する。

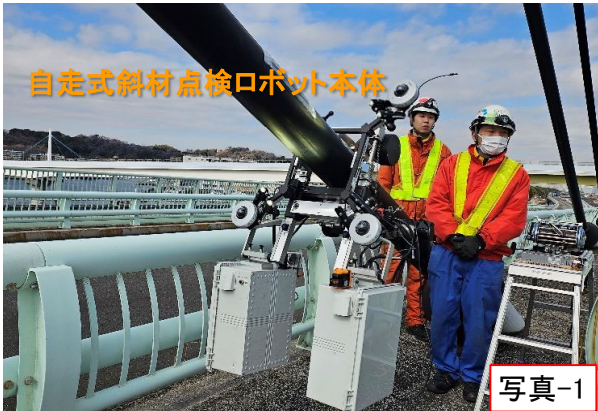
| 開発者による計測機器の設置状況 | |
|---|---|
| <p>自走式斜材点検ロボット本体</p> <p>写真-1</p> | <p>安全装置</p> <p>アンテナ</p> <p>写真-2</p> |

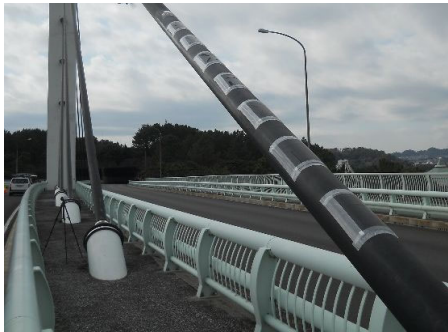
図-1

模擬損傷供試体を斜材W3ケーブル上面に配置。(写真-14) 配置箇所は下記の通り。(図-1)  
支援技術により損傷が検出できるかを確認する。  
損傷の検出率(%)を算出する。
