技術番号 BR010088

技術名 橋梁点検支援ロボット(FiddlerCrab™ Bridge Inspector) 開発者名 日鉄エンジニアリング株式会社

試験場所 福島ロボットテストフィールド

カタログ分類 画像計測技術 カタログ 検出項目 ひびわれ 試験区分 標準試験

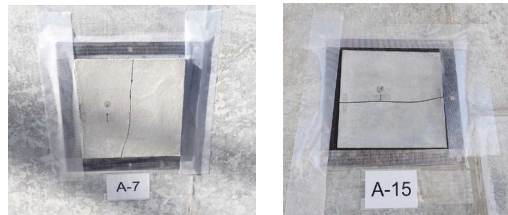
写真-3: パネル(抜粋 A-7、A-15)

パネル番号(チャート番号)とひびわれ方向(縦、横、斜)

A1橋台(正面左からの配置)(写真-1)

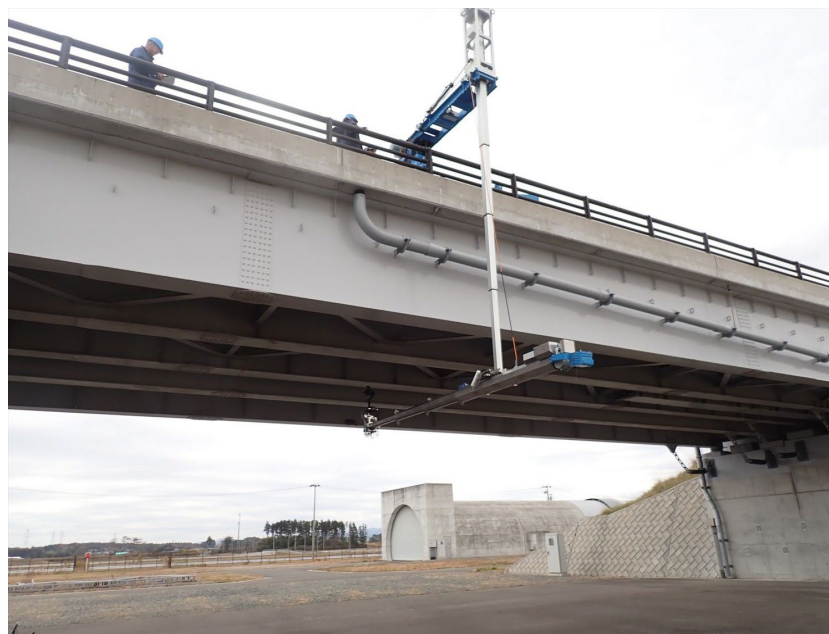
## ※可動範囲

$$L1 + H1 + L2 + H2 = 2.2 + 5.97 + 6.8 + 1.5 = 16.47\text{m}$$

$$L1 = 2.2\text{m}$$

$$L2 = 5.2 + 1.6 = 6.8\text{m}$$

$$H1 = 5.7 + 0.27 = 5.97\text{m}$$

$$H2 = 0.7 + 0.8 = 1.5\text{m}$$

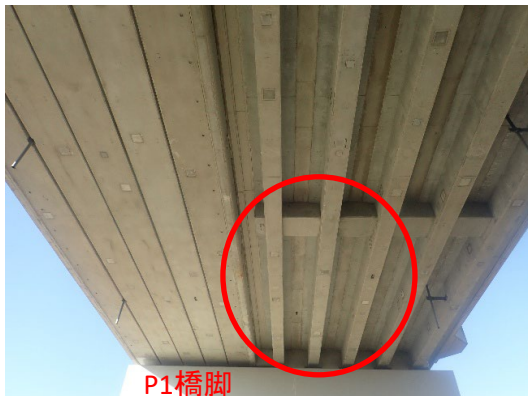
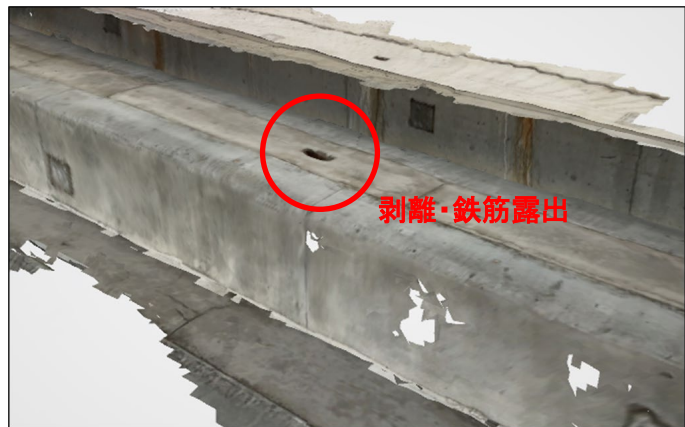
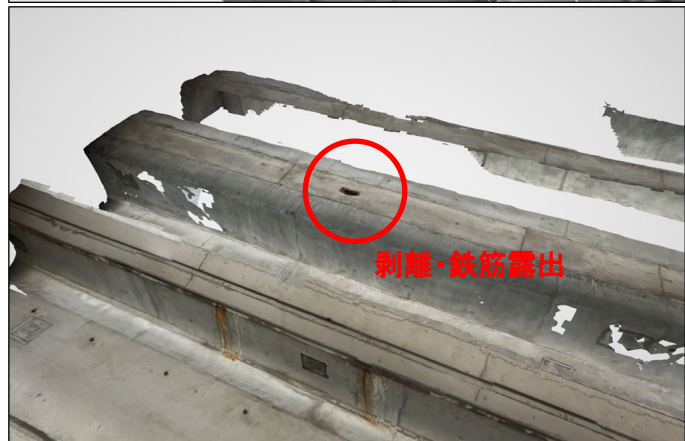
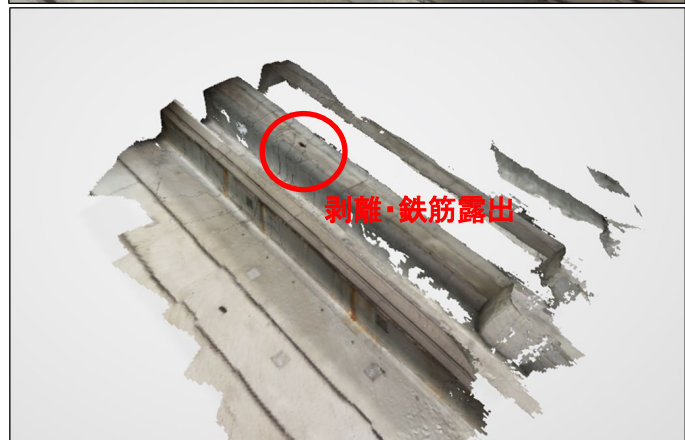
①PC単純プレント桁橋部(TG4TG5間)の3Dモデル

※計測結果

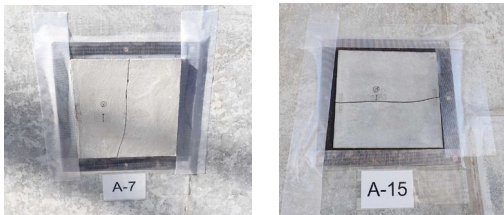
写真-3: パネル(抜粋 A-7、A-15)

パネル番号(チャート番号)とひびわれ方向(縦、横、斜)

A1橋台 (正面左からの配置) (写真-1)

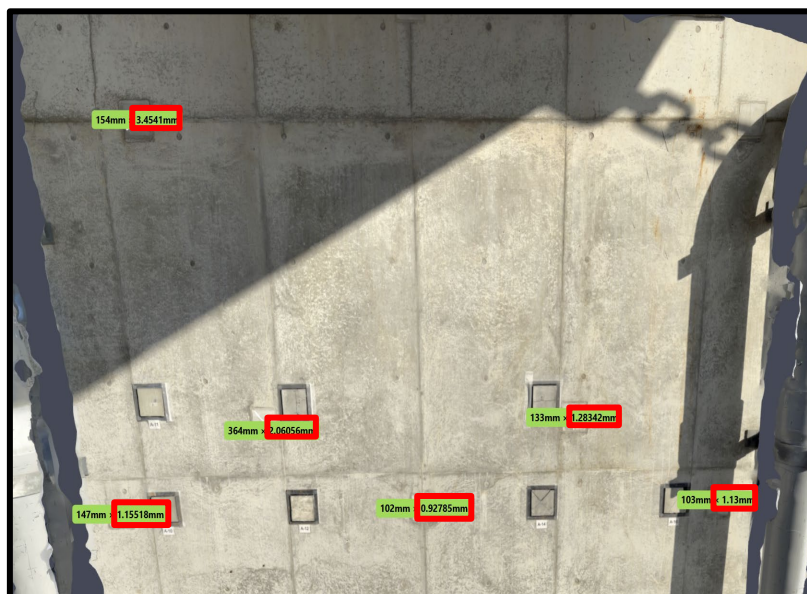
計測位置:P1橋脚柱部前面のひびわれ(8箇所 埋め込み模擬版)

クラックNo	平均ひび割れ幅 (mm)
1	1.16
2	3.45
3	2.06
4	無し
5	0.93
6	1.28
7	無し
8	1.13

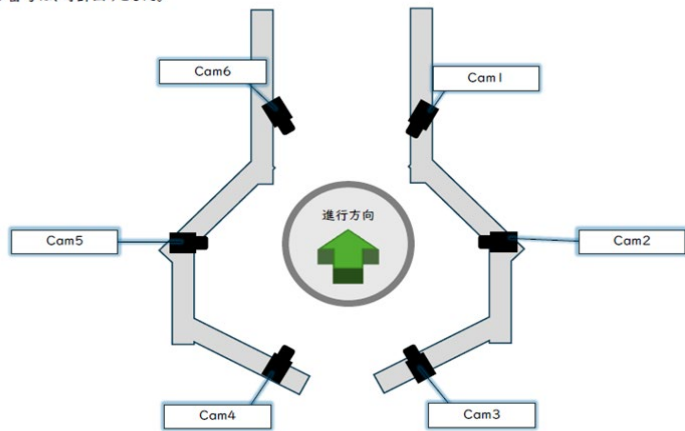
### カメラ配置

カメラ番号は、時計回りとした。
