技術番号	TN010003 - V0423								
技術名	走行型高精細画像計測	システム(トンネルトレーサー	-)	開発者名	る 中ダ	トテクノス	株式会	生
試験日	令和3年 3 月 8 日	天候	雨	気温	7	°C	風速	_	m/s
試験場所神奈川県相模原市									
カタログ分類	画像計測技術	カタログ	検出項目の	び割れ		試験[区分 標	準試験

試験で確認する カタログ項目 計測精度(最小ひび割れ幅) (ラインセンサカメラ 40km/h)

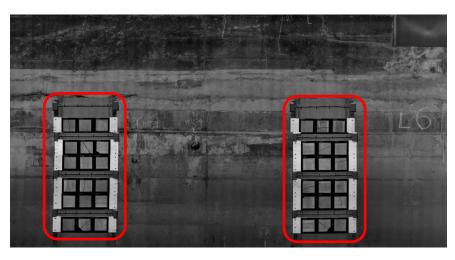
図3. Bトンネル ひび割れ幅を模した供試体

■ Bトンネルにひび割れ幅を模した供試体を現地に設置した状況

ひびわれ 幅を模した 供試体

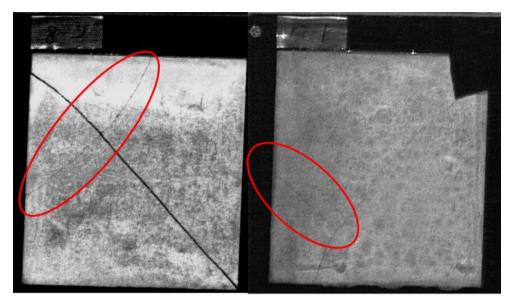
写真3.1 0.1mmのひび割れ画像

- ※開発者による計測データと立会者による計測データの比較を記載すること
- ※計測原理に照らし、①性能(精度·信頼性)を確保するための条件、②本試験時の条件を漏れなく記載すること
- (1)ひび割れ模擬供試体画像(縮小しているため、実質の画質よりも劣化していることに注意)

0.3mmのひび割れは、一部自動検出はうまくいかないものがあったが、目視では全てひび割れを判別可能であった。

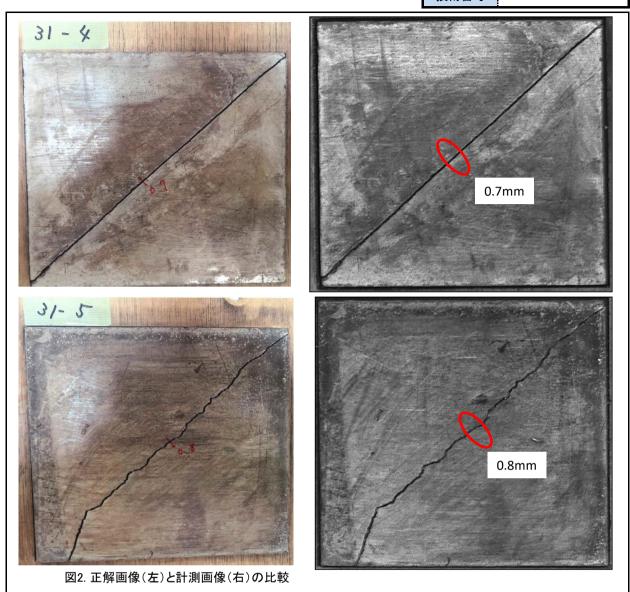
- 1.覆工表面が煤で汚れた状態のひび割れの検出可否結果(試験方法③)
- 1.1 正解画像(デジカメ)(左側) と計測画像(右側)の比較

1.2 覆工表面が煤で汚れた状態のひび割れ検出結果

1.1より、幅0.2mm、0.3mm、0.5mm(2箇所)、0.7mm、0.8mm 全て識別可能

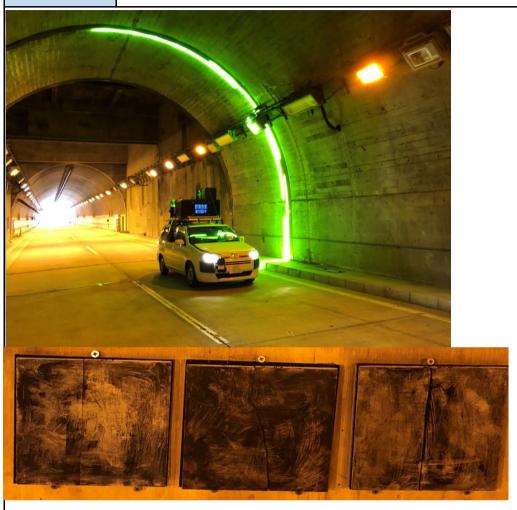
図1.2 実大トンネルに設置された煤により埋まったひび割れ供試体

① 図1.2の煤により埋まったひび割れ供試体をトンネルに設置する。

- ② 計測車両で走行しながら計測し、撮影画像を合成して展開画像を作成する。
- ③ 展開画像のうちひび割れ供試体を切り抜き、ひび割れ幅の異なる3個の供試体において、各幅でひび割れが目視で判別可能であるかを評価する。

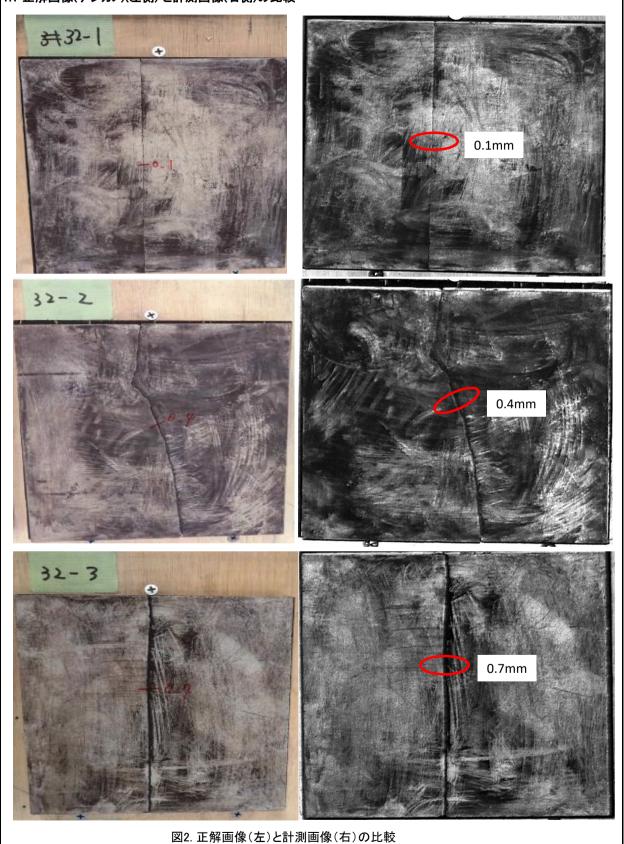
1.1 正解画像(デジカメ)(左側) と計測画像(右側)の比較

1.2 煤で埋まったひび割れの検出可否結果
1.1より、幅0.1mm、0.4mm、0.7mm 全て識別可能
2. 性能を確保する条件を以下に列挙する。
走行速度: 40km/h以下(試験時40km/h)

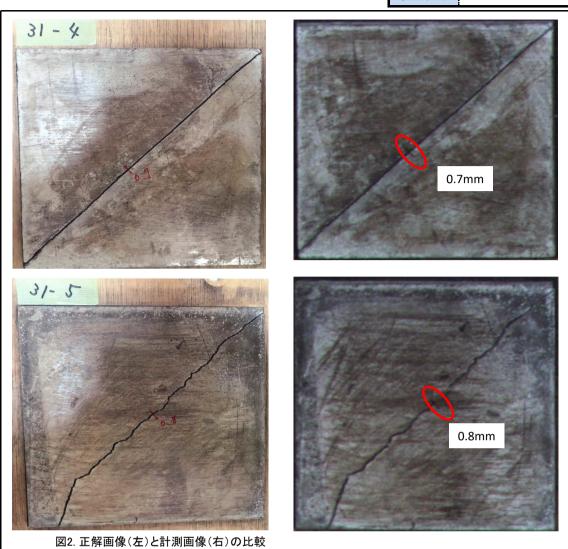
1.覆工表面が煤で汚れた状態のひび割れの検出可否結果(試験方法③)

1.2 覆工表面が煤で汚れた状態のひび割れ検出結果

1.1より、幅0.2mm、0.3mm、0.5mm(2箇所)、0.7mm、0.8mm 全て識別可能

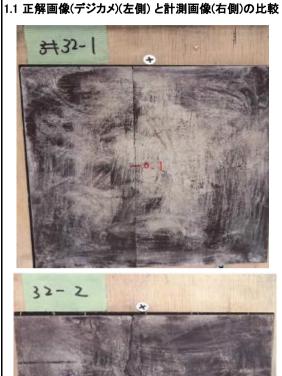
1.覆工表面が煤で汚れた状態のひび割れの検出可否結果(試験方法③)

1.2 煤で埋まったひび割れの検出可否結果	
1.1より、幅0.1mm、0.4mm、0.7mm 全て識別可能	
2. 性能を確保する条件を以下に列挙する。	
上限速度:40km/h-60km/h程度(試験時40km/h)	
標準的な断面サイズ

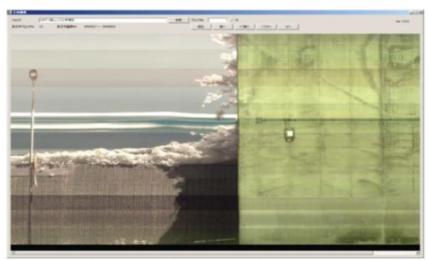
トンネル撮影画像(風景→坑口部)

- ・検証に使用したトンネルの法定速度が40km/hのため、計測ピッチを変更して検証した。
- ・実業務での進行方向ピッチ0.5mm →検証用0.2mmに変更(1/2.5に設定)
- ・今回の計測速度30~40km/h →ピッチを1/2.5としているため、実質、75~100km/h相当で計測したことになる。
- ・検証の結果、撮影画像への影響はなく、80km/h以上での0.2mmひび割れ撮影性能があることを確認した。

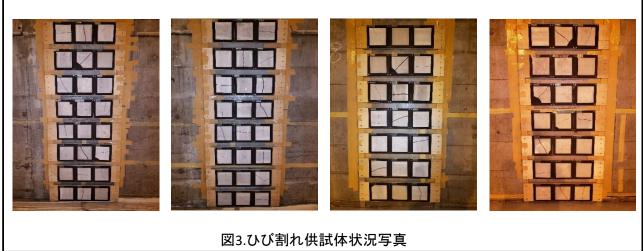
■実大トンネル内に設置したひび割れ供試体状況

- ① 対象トンネル内にて画像撮影部及びレーザー計測部のキャリブレーションを行う。
- ② 対象トンネル内を走行し、計測を行う(各計測毎に走行速度及びカメラパラメータを変更する)
- ③ 撮影と同時に取得した点群データを元に供試体箇所の画像成形を行う。
- ④ ひび割れ供試体の各ひび割れ幅と、③で作成した成形画像を比較し、最小ひび割れ幅及び計測精度を求める。

ひび	割れ	番号	計測結果(mm)	真値(mm)	誤差(mm)	最小二乗誤差(mm)
1	-	1	0.3		0.2	0.1	0.0
1	-	2	1	2	1.1	-0.1	0.0
	~	2	0.5	4	0.5	0	
	-	2	0.5	7	0.7	-0.2	0.0
1	-	3	3.5		3	0.5	0.2
2	-	1	0.3		0.3	0	
2	-	2	3.5		3.5	0	
2	-	3	1		1.6	-0.6	0.3
3	-	1	3		2.5	0.5	0.2
3	-	2	0.5	2	0.6	-0.1	0.0
	÷	2	0.3	4	0.2	0.1	0.0
3	-	3	5		5	0	
4	-	1	1		0.9	0.1	0.0
4	-	2	0.3		0.4	-0.1	0.0
4	-	3	0.3	3	0.2	0.1	0.0

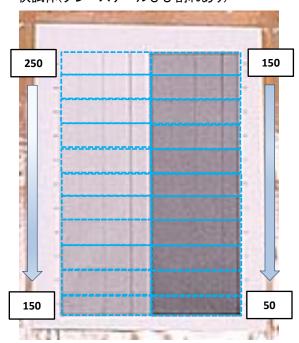
輝度分布参考写真

供試体(グレースケールひび割れあり)

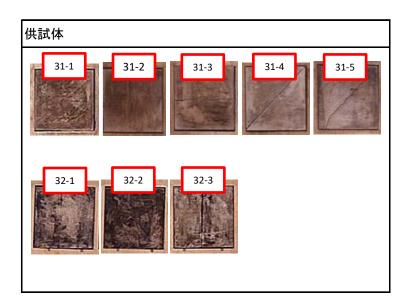
判別可否確認表

ひび	割れ	番号	判別可否	真値(mm)
31	-	1	不可	0.2
31	-	2	可	0.3
	-	2	可	0.4
31	-	3	可	0.5
31	-	4	可	0.7
31	-	5	可	0.8
32	-	1	不可	0.1
32	-	2	可	0.4
32	-	3	可	0.7

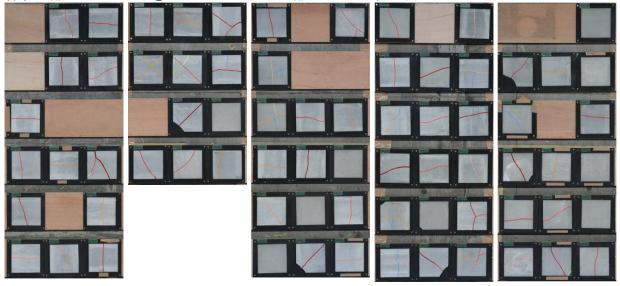
撮影距離4mでのカメラ①SONY ILX-LR1 焦点距離50mmでの検出例

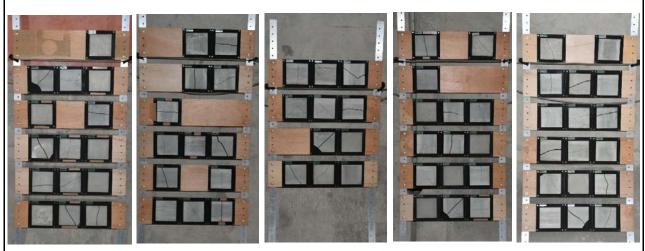
写真7. ひび割れ供試体

■模擬トンネル内に立会者が設置したひび割れ供試体
