技術名 PCグラウト充填を確認する超音波パルスエコー法

開発者名 川田テクノロジーズ株式会社

カタログ分類 非破壊検査技術

検出項目 PCグラウト未充填

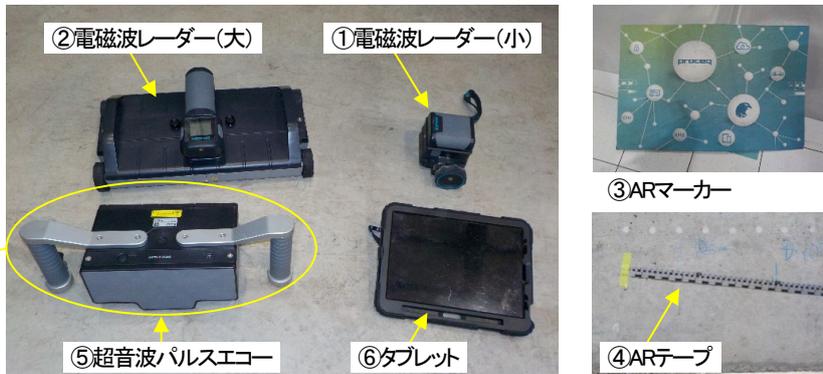
写真-5 使用機器

- ①電磁波探査器(大)
- ②電磁波探査器(小)
- ③ARマーカ
- ④ARテープ
- ⑤超音波パルスエコー
- ⑥タブレット

※幅0.6m、重量2kg程度
探触子より超音波パルスを
発信、反射波を受信

- ①電磁波探査器(小)は主に桁高1.4m以下の桁で使用、スキャンは100mmピッチで行う。
- ②電磁波探査器(大)は主に桁高1.4m以上の桁で使用、スキャンは300mmピッチで行う。

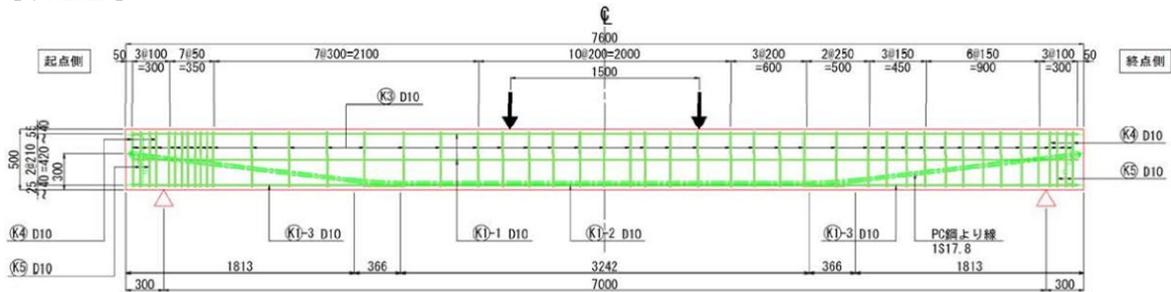
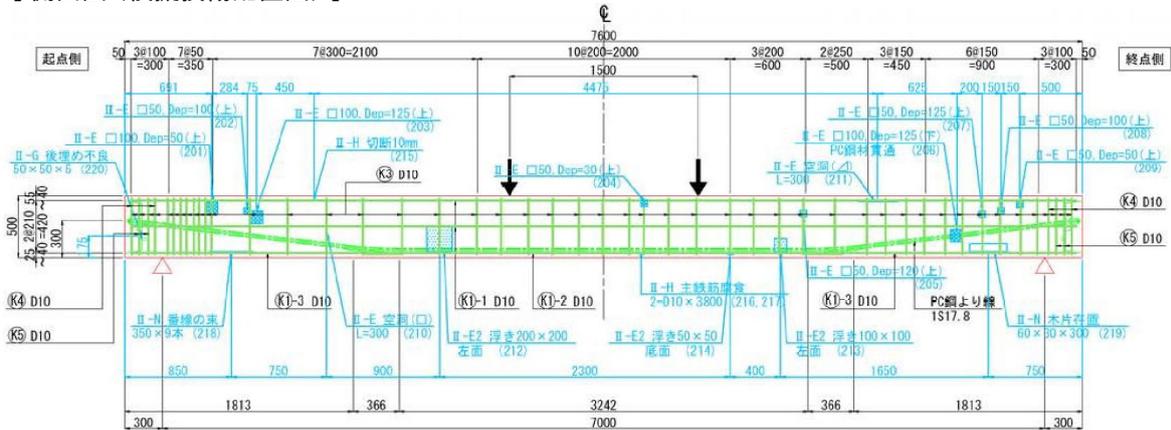
図-5:D-2供試体 グラウト未充填範囲図

[側面図]

[側面図 (模擬損傷配置図)]

[グラウト未充填範囲図]

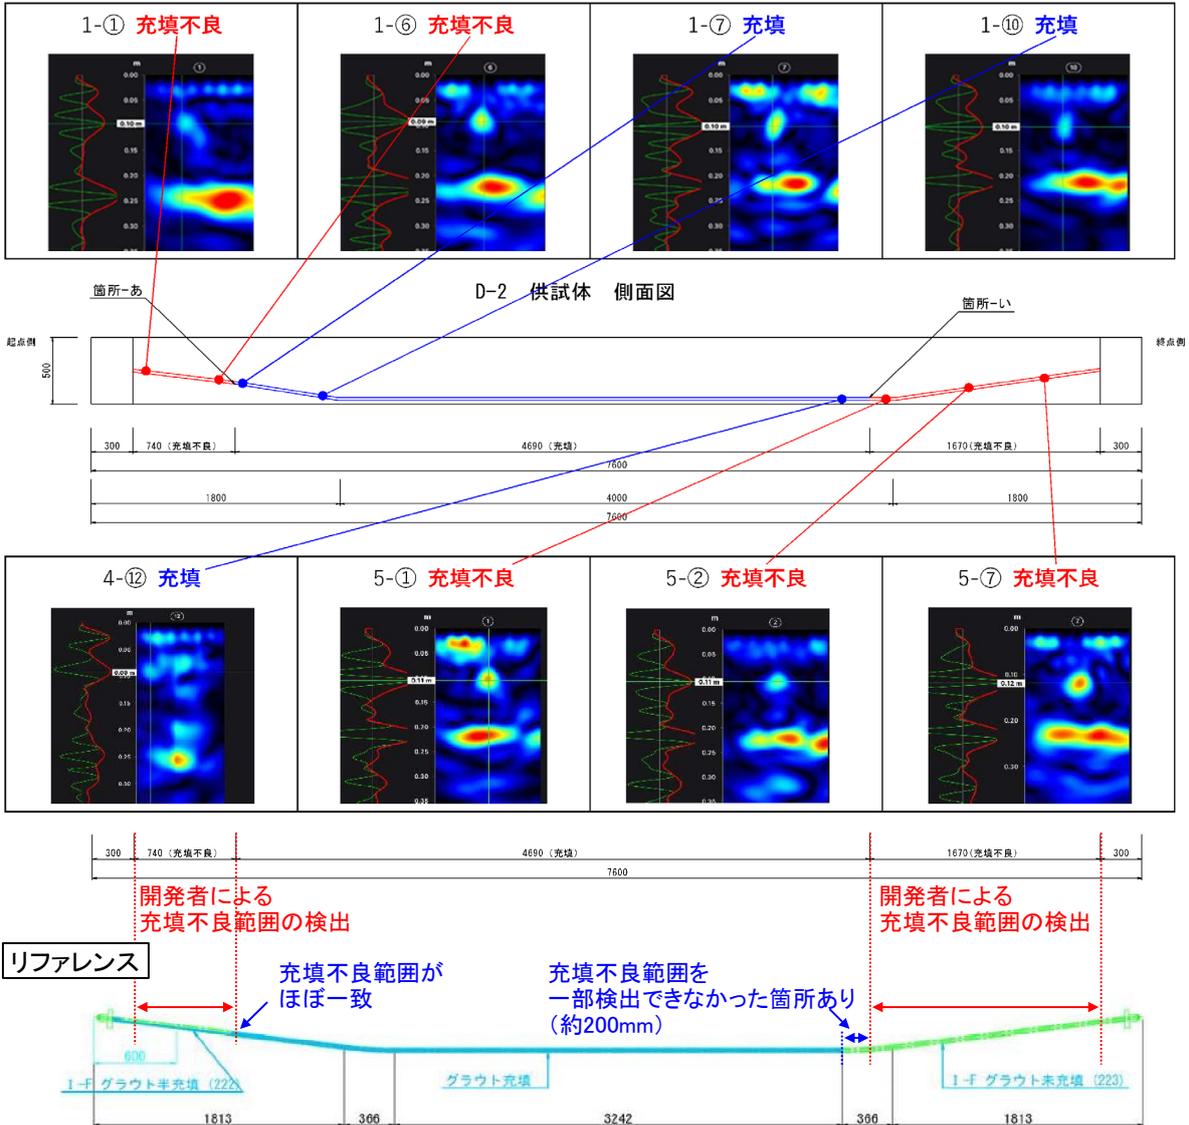
D-2供試体 計測結果

起点側に740mm程度、終点側に1670mm程度の充填不良範囲を確認(桁端300mm範囲を除く)

開発者による計測結果をリファレンスのグラウト充填不良範囲と比較した結果、
起点側はほぼ一致、終点側で200mm程充填不良範囲を検出できなかった箇所あり

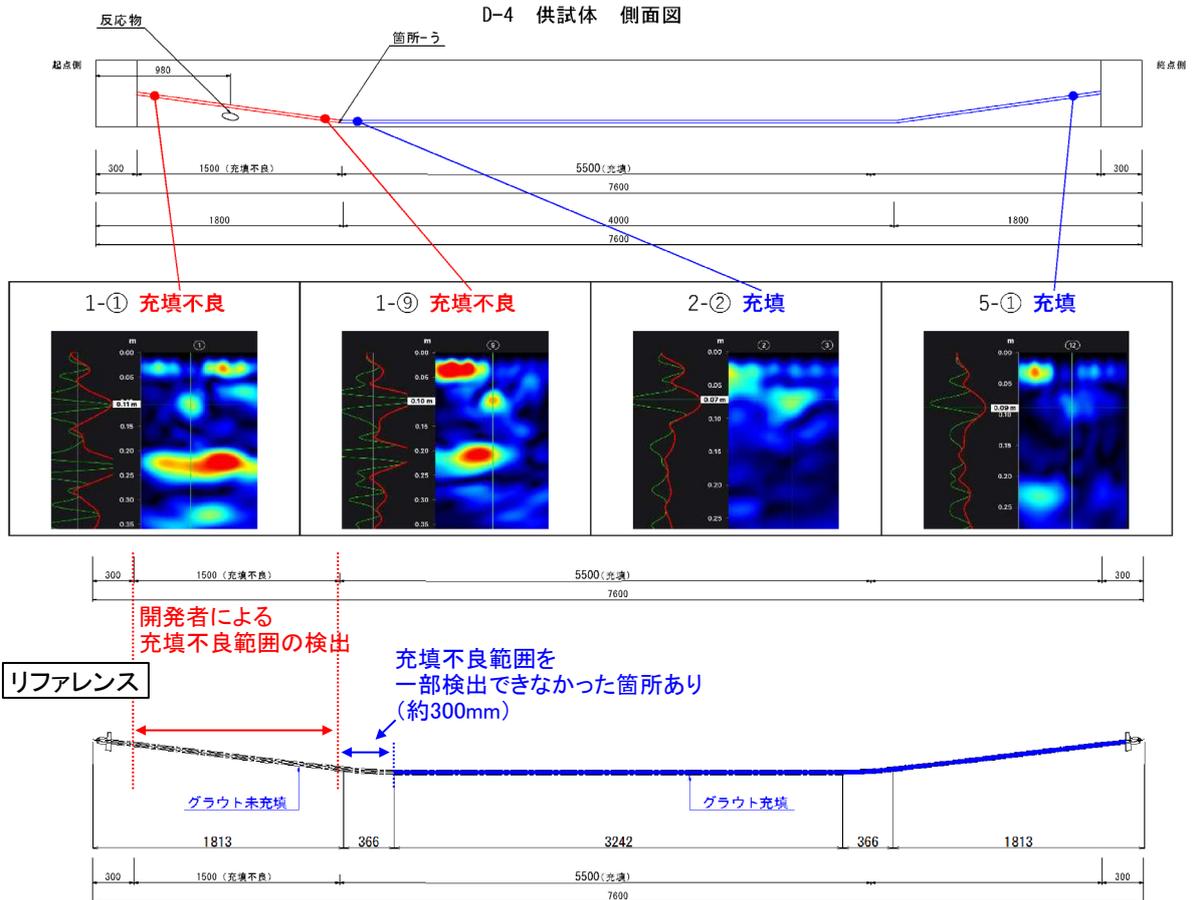
D-4供試体 計測結果

起点側に1500mm程度の充填不良区間を確認(桁端300mm範囲を除く)

開発者による計測結果をリファレンスのグラウト充填不良範囲と比較した結果、
300mm程充填不良範囲を検出できなかった箇所あり

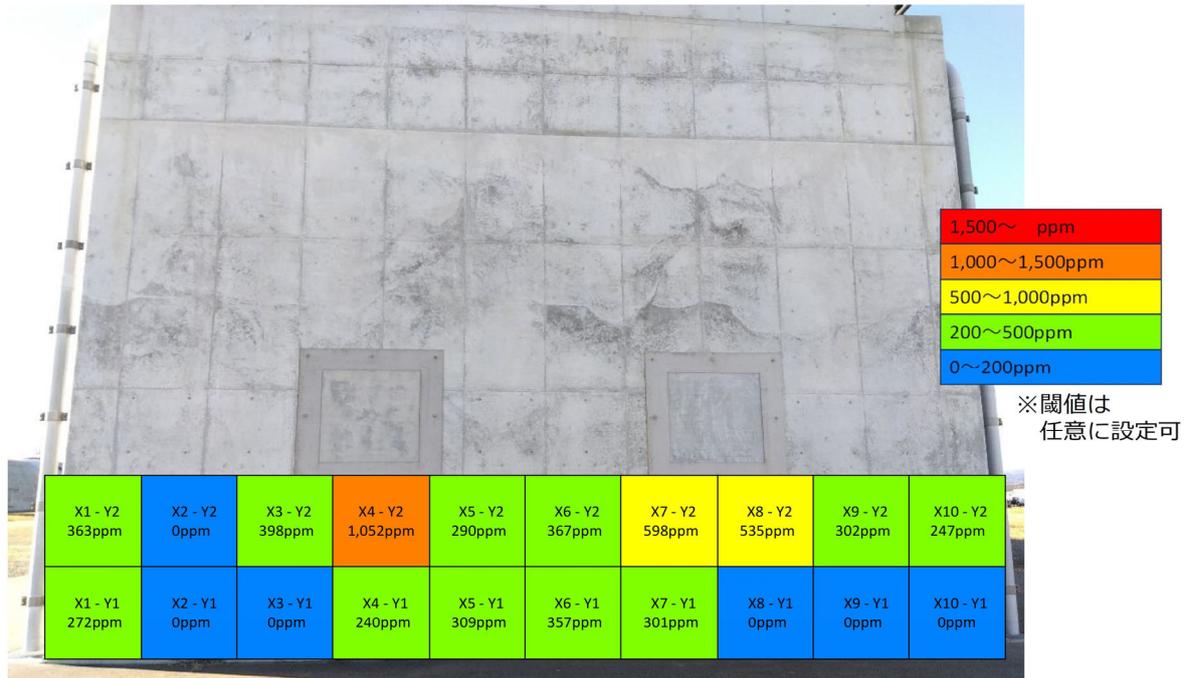
表面塩分濃度測定結果（測定単位：ppm）

■測定時間:17分48秒 ■測定点数:20箇所 ■1測定点あたりの時間=53.4sec/点

グリッドサイズ1m
X方向：10区画
Y方向：1区画

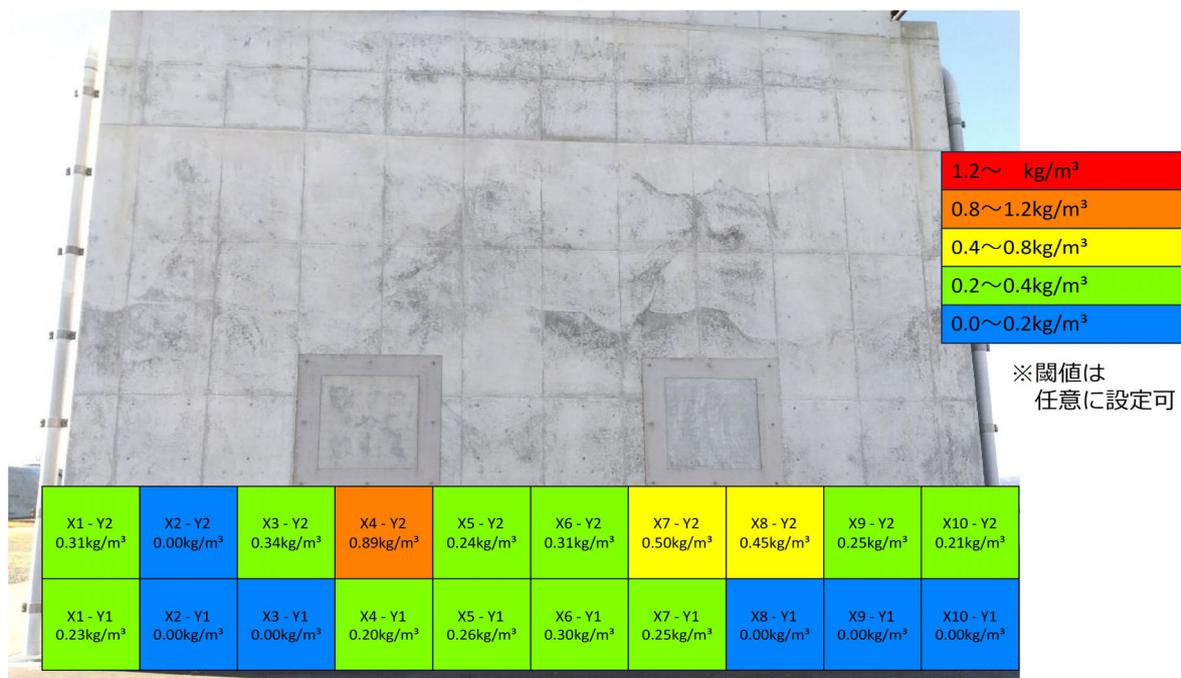
表面塩分濃度測定結果（測定単位：kg/m³）

採用式

$$y = 1.186 x$$

$$R^2 = 0.973$$

x 塩化物イオン濃度(kg/m³)

y 測定値(ppm × 10⁻³)

(表面塩分はモルタル相関式を採用)

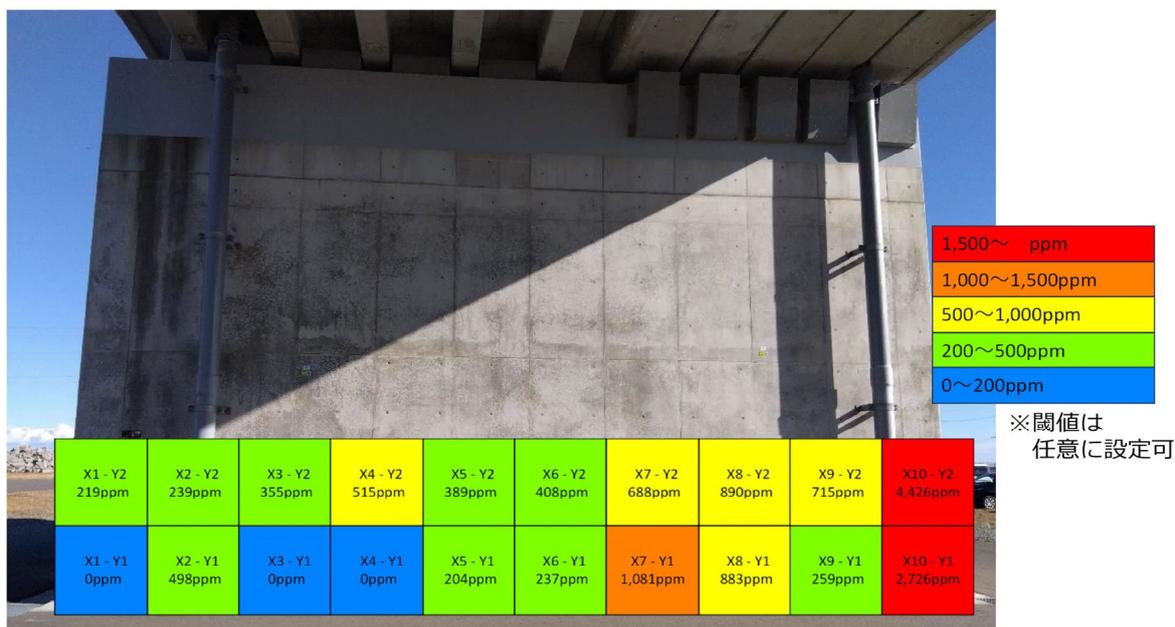
表面塩分濃度測定結果(測定単位 : ppm)

■測定時間:16分55秒 ■測定点数:20箇所 ■1測定点あたりの時間=50.8sec/点

グリッドサイズ1m
X方向:10区画
Y方向:1区画

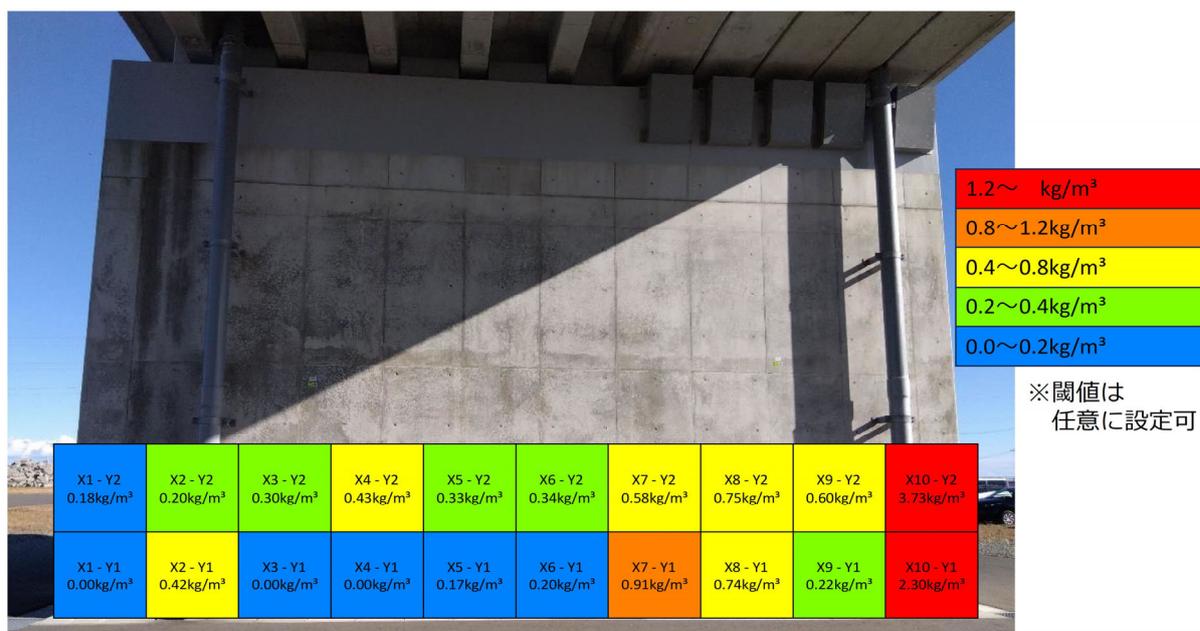
表面塩分濃度測定結果(測定単位 : kg/m³)

採用式

$$y = 1.186 x$$

$$R^2 = 0.973$$

(表面塩分はモルタル相関式を採用)

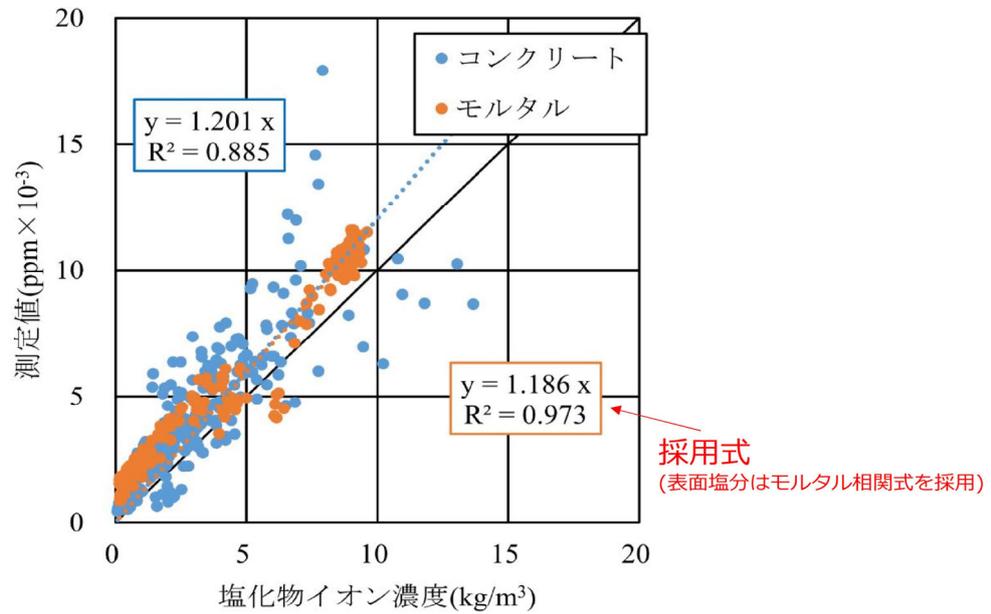
[参考]イオンクロマトグラフ計測値(横軸)と蛍光X線分析装置計測値(縦軸)の相関

出典：インフラメンテナンス実践研究論文集Vol.2 No.1, 179-186, 2023.3

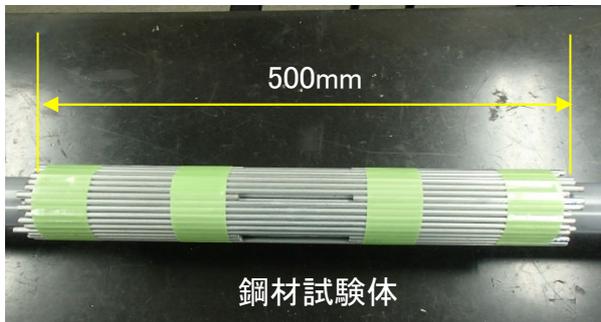
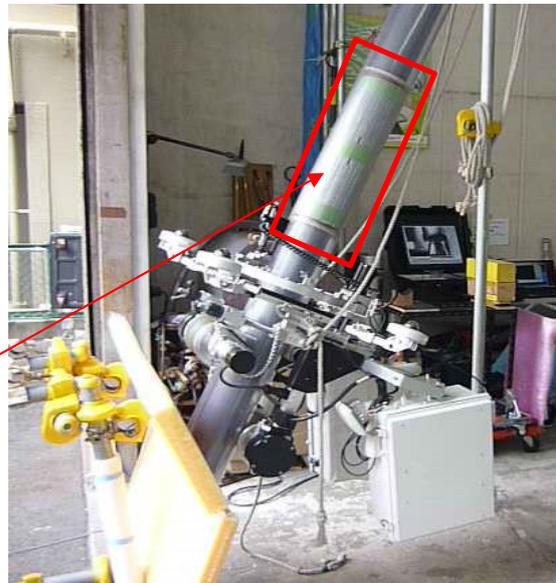
鋼材破断を設けた模擬試験体

斜材ケーブルを模擬したφ165mmの塩ビ管の中に鋼材破断部を設けた鋼材試験体を挿入した模擬試験体を作成

長さ500mmの鋼材試験体の中央の円周方向に長さ100mmの破断部を設けている。

破断部は、鋼材1本破断、2本破断、3本破断、4本破断の4種類である。

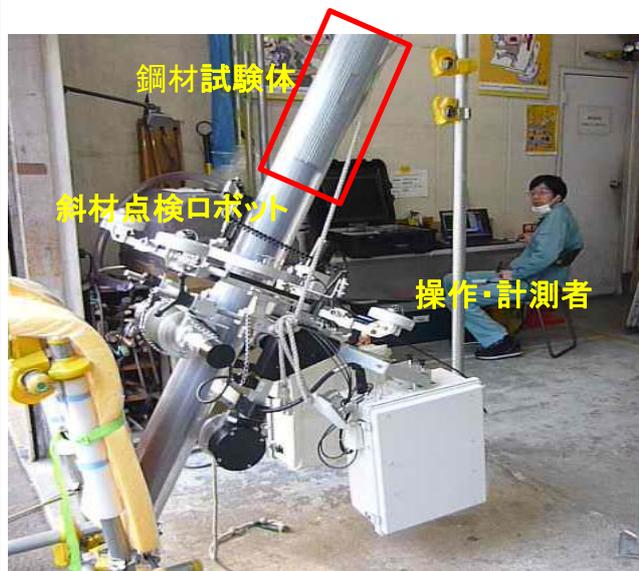
検査センサー(渦流探傷)は円周方向に回転

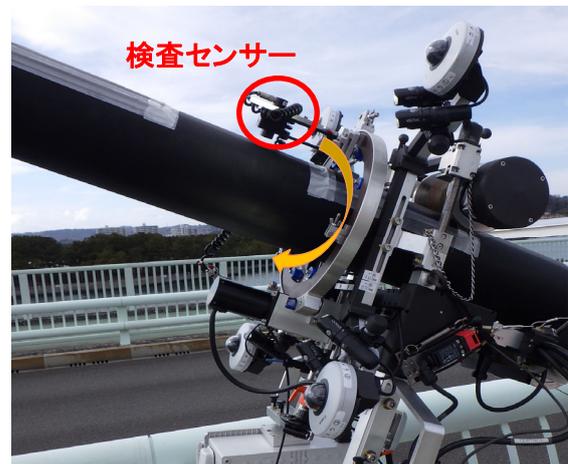
検査範囲300mm間を1cmピッチで計測しながら移動

- ① 健全部で1回転させ、初期値を取得する
- ② 破断部で円周方向に1回転して検査、センサーが元の位置に戻る
- ③ 1cm移動した地点で円周方向に1回転して検査
- ②～③を30回繰り返す

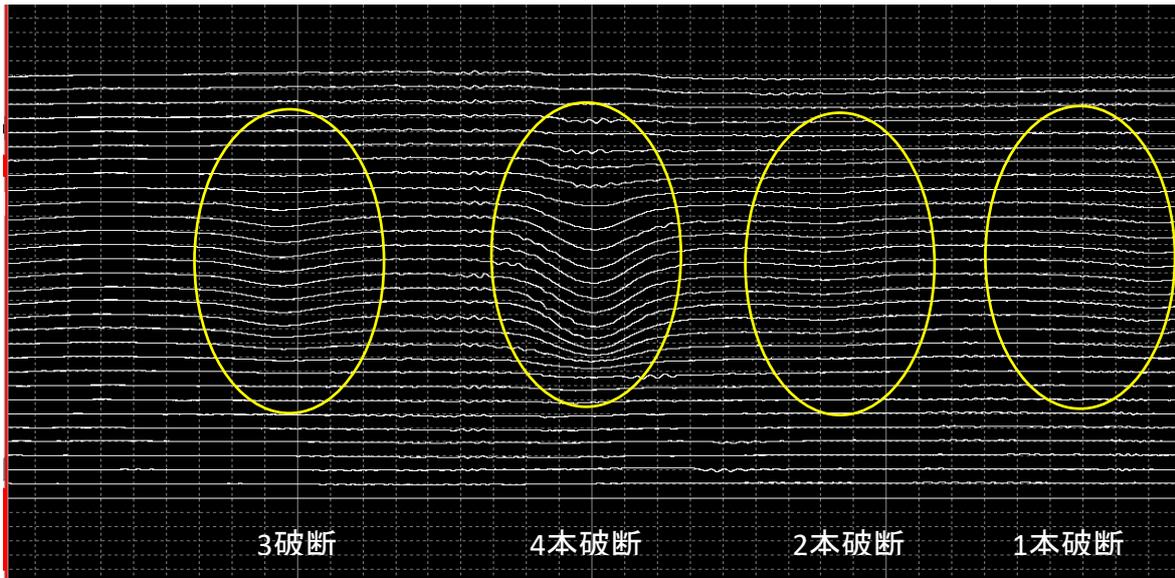
計測結果:ライン波形

- ・渦流探傷信号を可視化した波形が記録される
- ・30回分の探傷データを重ねることで健全部と破断部を相対的に比較する
- ・破断部では、健全部に比して破断本数に応じた波形間隔の縮小、拡大などの乱れが生じる
- ・2本以上破断した場合には明瞭に判別することができる

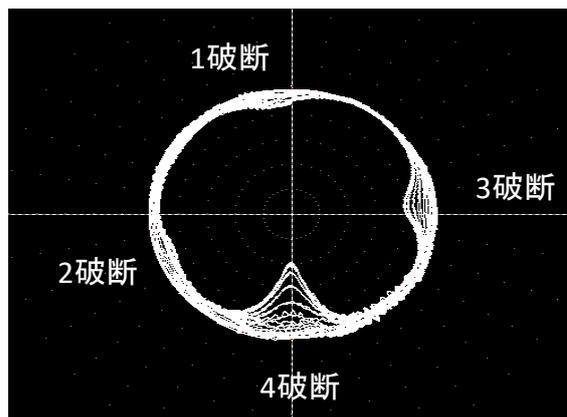
計測結果:円形波形

表示率の調整や円形波形での表示により検査結果を読み取りやすくすることができる

①性能(精度・信頼性)を確保するための条件

- ・センサー部の取り付け時にセンサーとケーブル表面の距離が円周方向で一定となるように調整する
- ・健全部の測定結果を基準として補正(バランス調整)を行う

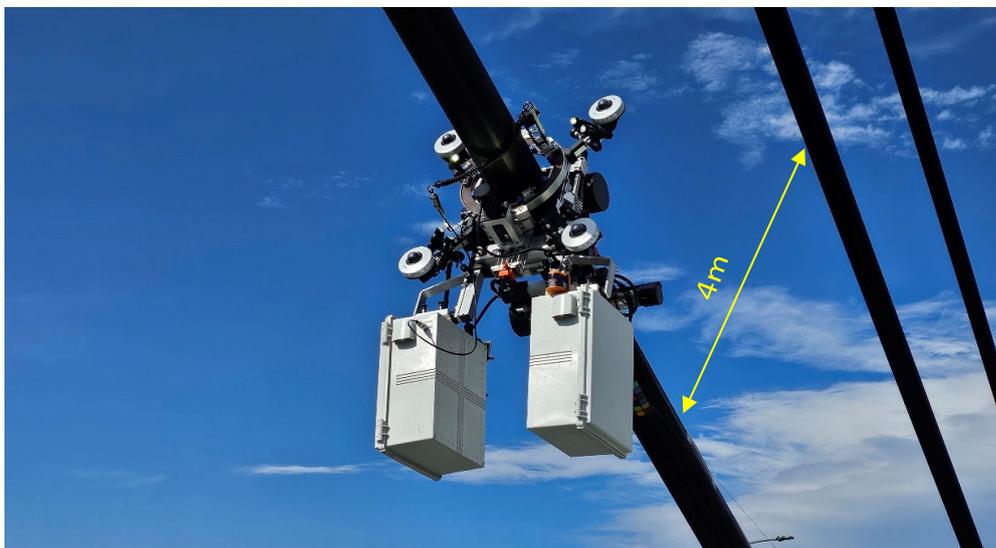
※計測結果(狭小進入可能性能)

ケーブル間隔4mを確認

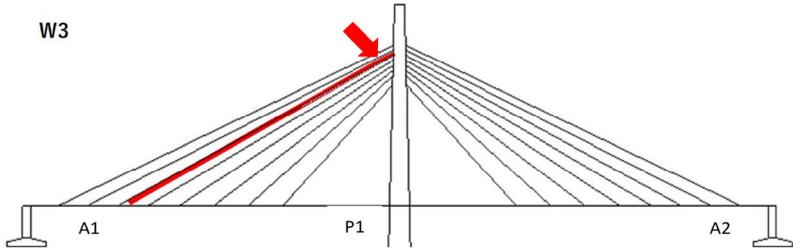
ライン波形

渦電流探傷試験結果(塔側定着部スリーブ近傍)

橋梁名	斜張橋	点検年月日	2025年2月12日
車線	—	斜材No.	W3
外径	180 mm	保護管構造・充填剤	—
検査位置	桁側定着部から73.47m(塔側定着部スリーブ近傍)	破断の有無	破断なし
探傷位置

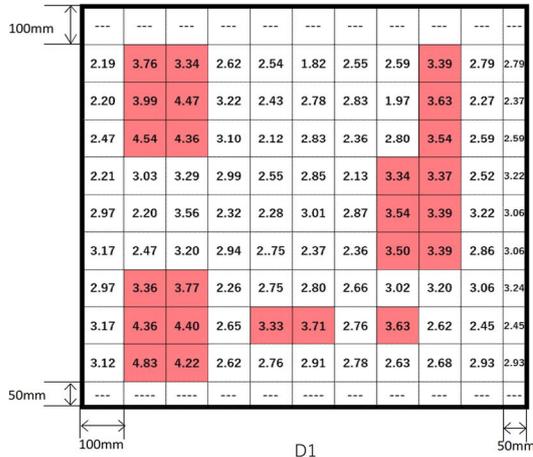
D1 解析画像

寸法 1050×1050

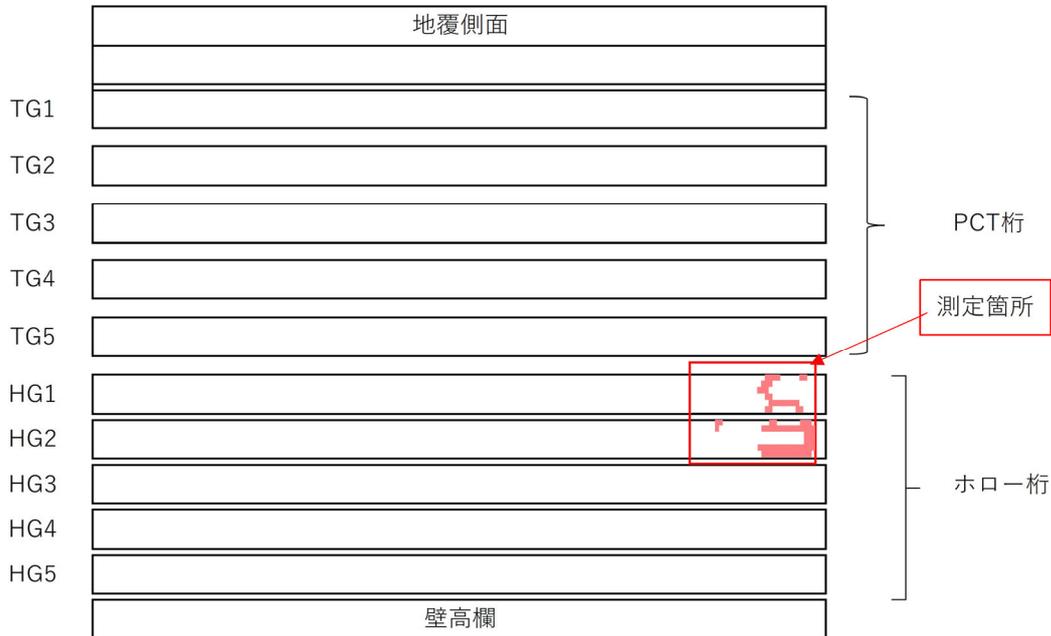
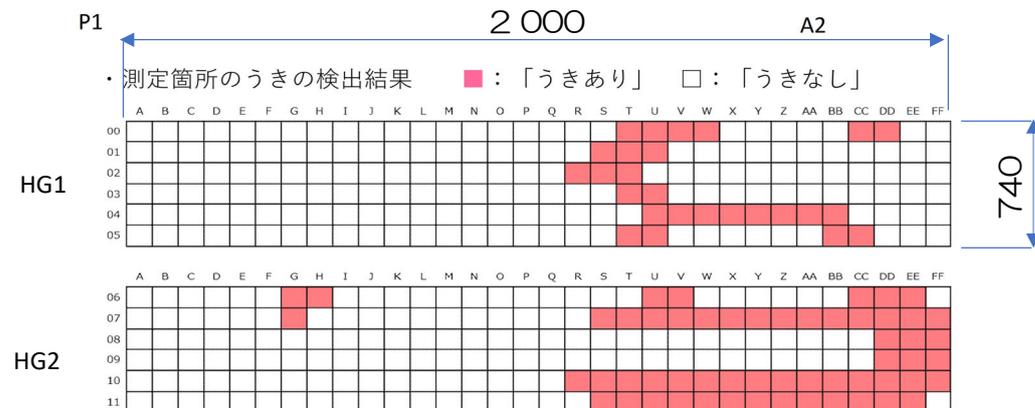
位置図

・代表的なマス位置での変状度合い。値が3.30以上の場合に「うきあり」と判定。

R	S	T		M	N	O
00	1.77	1.67	3.68	09	2.45	2.34	2.32
01	2.06	4.52	4.31	10	2.03	1.87	1.87
02	4.75	4.21	3.87	11	1.98	2.30	2.19

(本試験では計測マスの設定がなかったため、槌打位置は打音の収録順序から推定)

計測速度 打音面積: $2 \times 0.74 \times 2 = 2.96\text{m}^2$ 計測時間: 8分34秒 (HG1)、8分42秒 (HG2)

計測速度 = $2.96 / (8 + 34/60 + 8 + 42/60) = 0.17\text{m}^2/\text{分}$

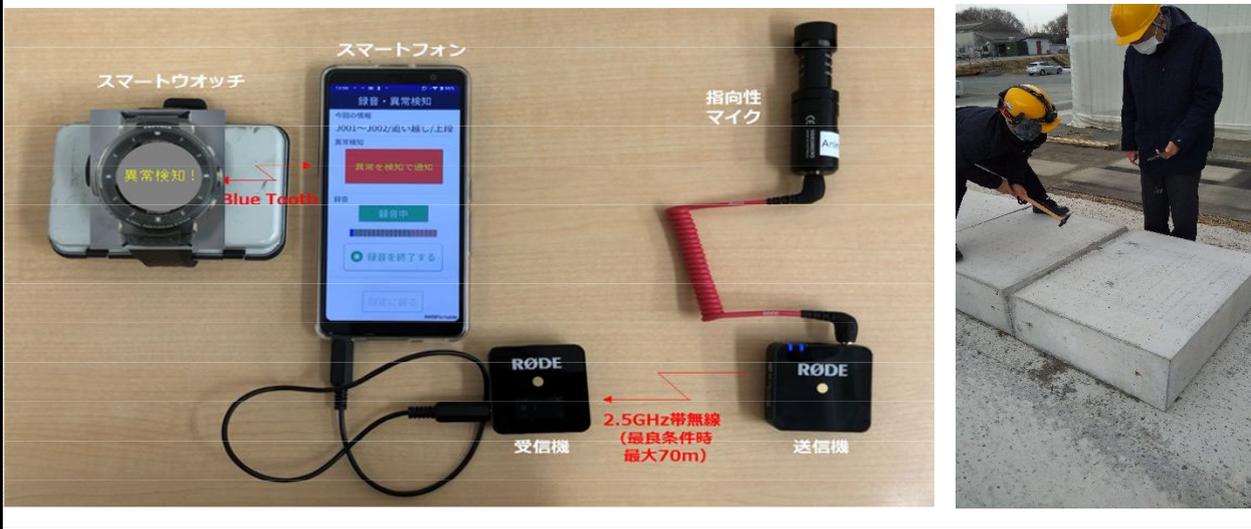
スマートフォンとそれに無線接続された指向性マイクとスマートウォッチの構成。

診断対象の供試体を1/2ポンドテストハンマーで連続槌打した打音を収録、分析して得られた

スペクトル情報から、コンクリートの内部空洞等の変状を自動検出し、その結果をスマートフォンの画面に表示

するとともにスマートウォッチの振動として点検作業者に伝える。

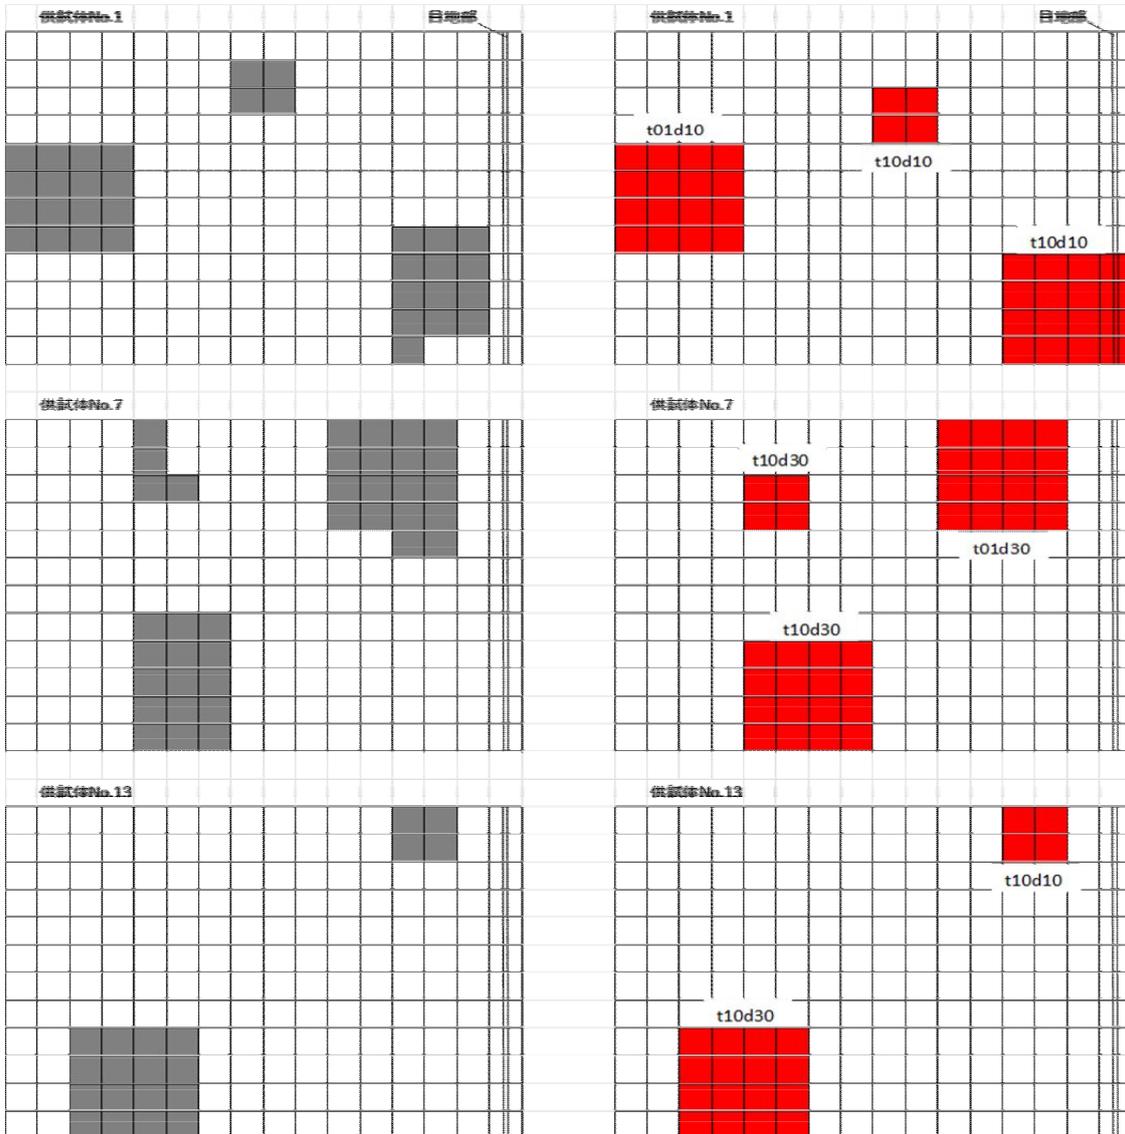
・当該技術による検出結果

・変状埋め込み位置(正解)

(1) 当該技術により検出した変状箇所数 (S1+S2)	90
(2) 当該技術で検出した変状箇所数のうち供試体内の変状箇所数 (S2)	79
(3) 供試体内の変状箇所数 (S+S2)	88

検出率:(2)/(3)	0.898
的中率:(2)/(1)	0.878

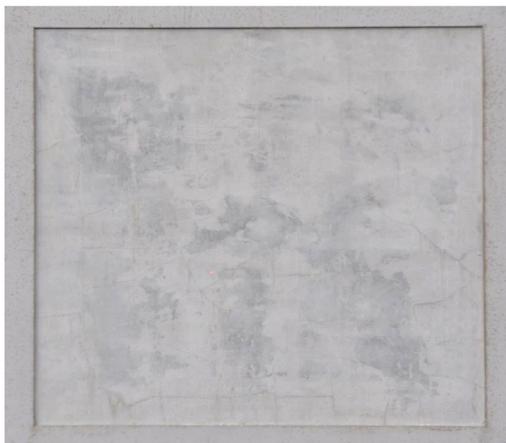
D1 可視画像

凡例 ■ : 異常値⇒うきと判定

判定基準値: 56.1 (56.1超で異常値と判定)

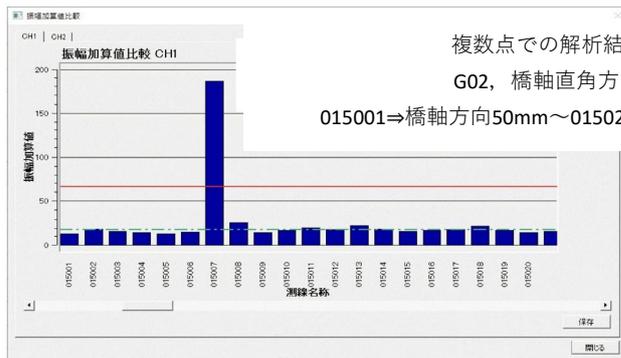
複数点での解析結果の一例
G02, 橋軸直角方向350mm
015001⇒橋軸方向50mm~015020⇒橋軸方向1950mm:

凡例 ■: 異常値⇒うきと判定
判定基準値: 56.1 (56.1超で異常値と判定)

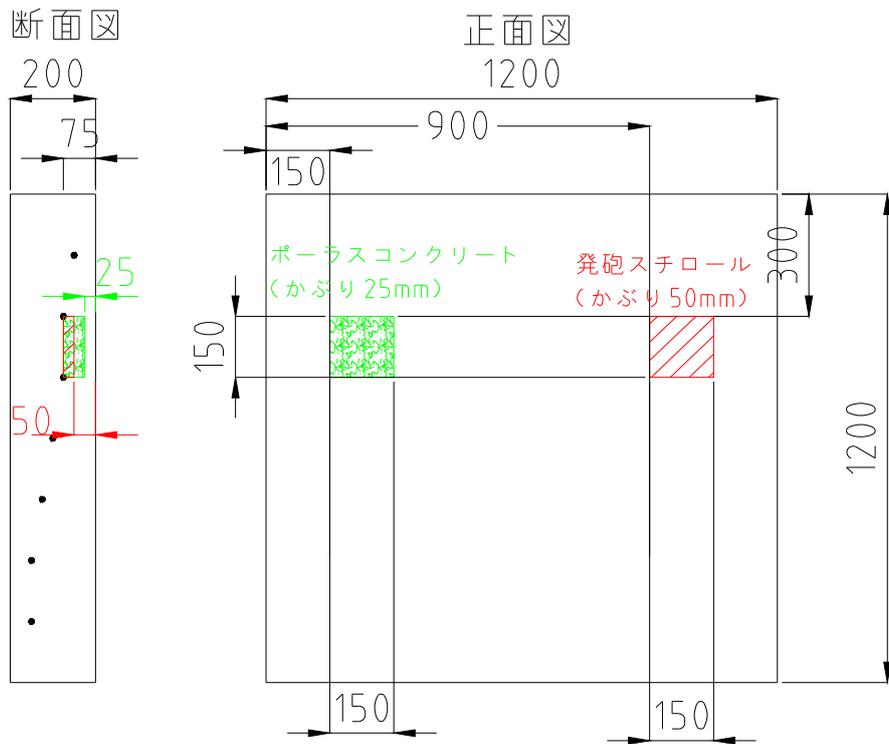
図1 対象構造物の形状

うきを模擬した150mm×150mmの発砲スチロールをコンクリート表面からの深さ50mmに埋設、及び、うきを模擬した150mm×150mmのポーラスコンクリートをコンクリート表面からの深さ25mmに埋設した供試体

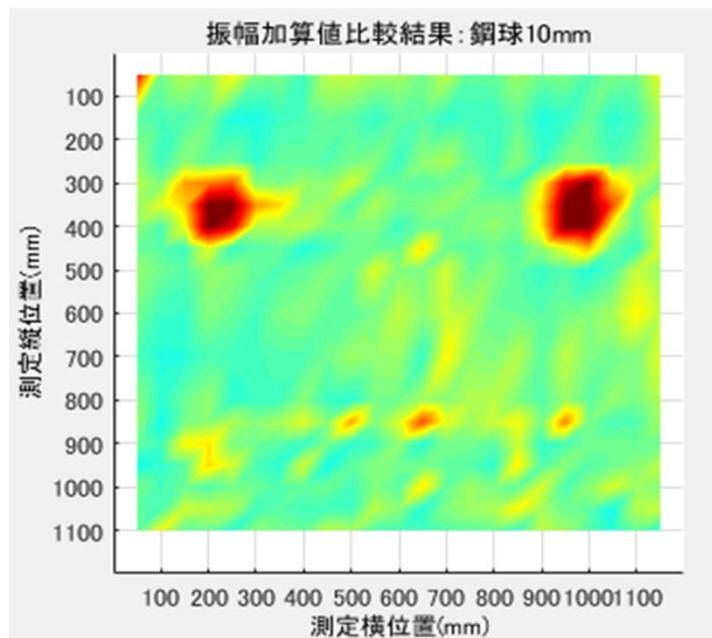
図3 各点の振幅加算値の測定結果

・検出率(%)=(新技術でうきが存在すると判定された測定点数)÷(異常がある測定点数)=7/8=87.5%

・的中率(%)=(新技術でうきが存在すると判定された測定点数のうち異常がある測定点数)÷(新技術でうきが存在すると判定された測定点数)=7/7=100%

表1 各測定点の振幅加算値測定結果 (□ : 実際の変状の位置, ■ : 異常値)

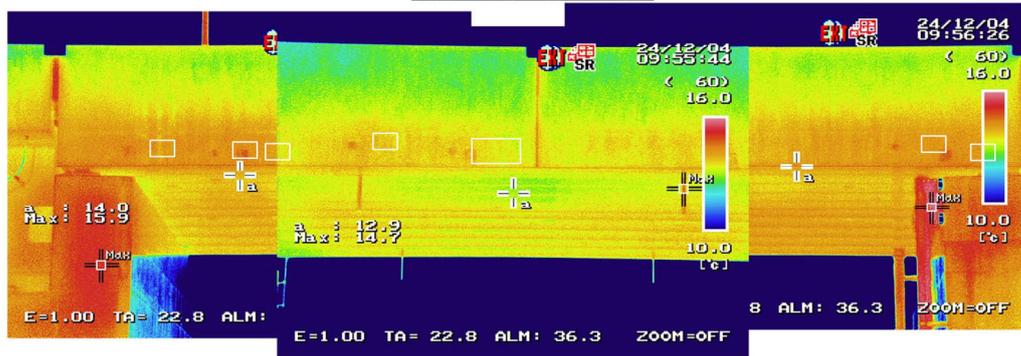
損傷図1(赤外線 熱画像)

損傷図(桁側面/地覆)

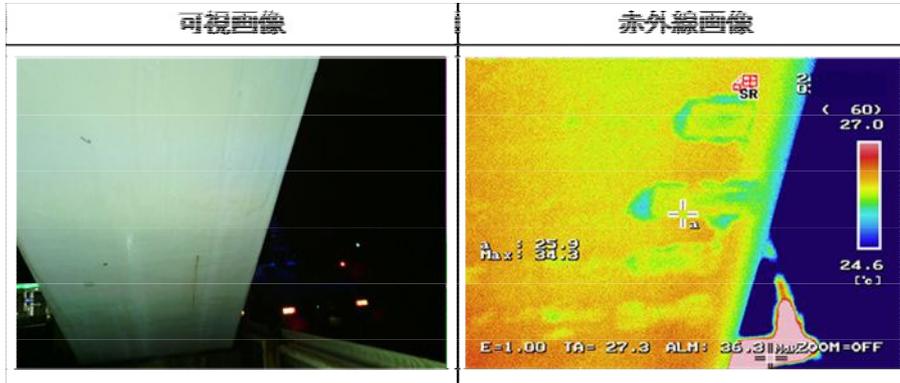
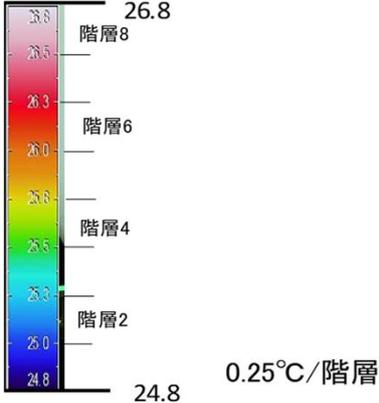
(1)赤外線サーモグラフィカメラによる計測結果

対象箇所	表面保護工(剥落防止シート)が貼付けられた、 コンクリート床版橋の下面
計測レンズ	普通レンズ
計測距離	2m
温度レンジ

<p>0.25°C/階層</p>
判定方法	温度レンジ差 2階層 (±0.5°C) 以上を、 うきの可能性ありと判定
測定時天候	晴れ
計測時刻	午前0時～4時
測定時外気温	27.3°C

損傷番号	①	②	③	④	⑤
打音値	200×200	確認できず	150×100	150×350	400×400
(3)計測精度	180×230	120×250	160×360	110×440	160×450
打音値に対する計測値の面積割合(%)	103.5	-	384	92.2	45

- ・ 打音検査では、うきが4箇所確認できたのに対して、非破壊検査では5箇所検出された。
- ・ 打音検査等では点検員の技量に左右される場合があるのに対して、非破壊検査では、点検員の技量に左右されない。

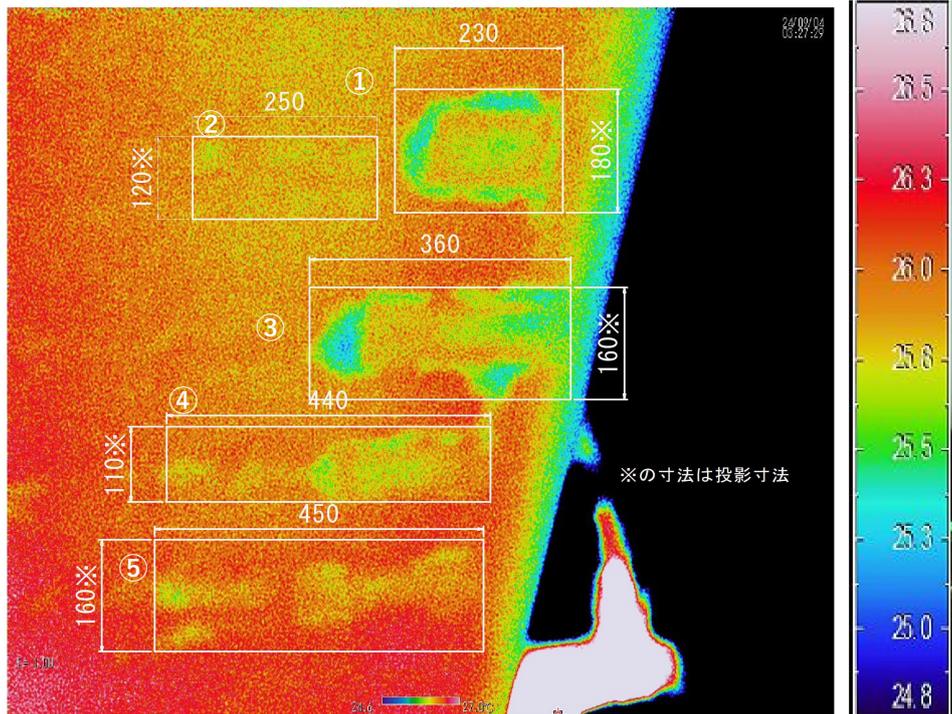
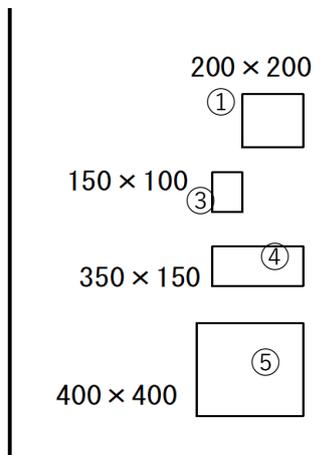
(2) 打音検査による計測結果(生値)

※計測値の高さは投影寸法である

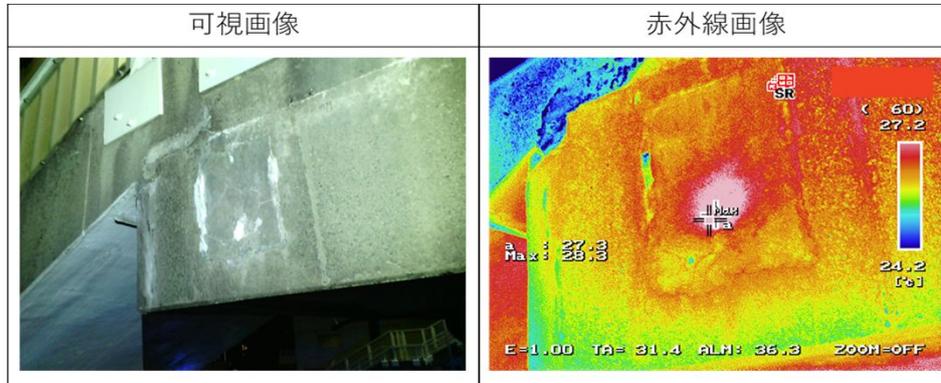
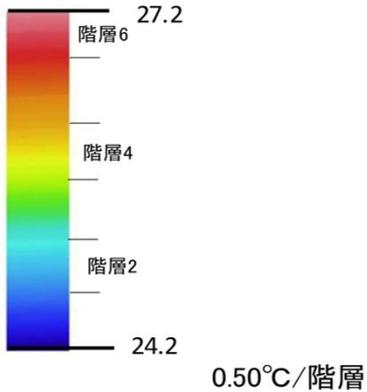
(1) 赤外線サーモグラフィカメラによる計測結果

対象箇所	PC床版橋のPC定着部
計測レンズ	普通レンズ
計測距離	2m
温度レンジ

判定方法	温度レンジ差 2階層 (±1.0°C以上) を漏水の可能性ありと判定
測定時天候	晴れ
計測時刻	午前0時～4時
測定時外気温	27.3°C

損傷項目	遊離石灰	漏水
目視点検	有	確認できず
計測値(可視画像)	有	確認できず
計測値(赤外線画像)	-	有

- ・目視点検では、遊離石灰の有・無のみ確認可能であるが、非破壊検査では、漏水の有・無も確認可能である。
