技術番号 BR010028

技術名 無人航空機(マルチコプター)を利用した橋梁点検画像取得装置 M300RTK-i

開発者名 DJI JAPAN 株式会社

試験場所 福島ロボットテストフィールド

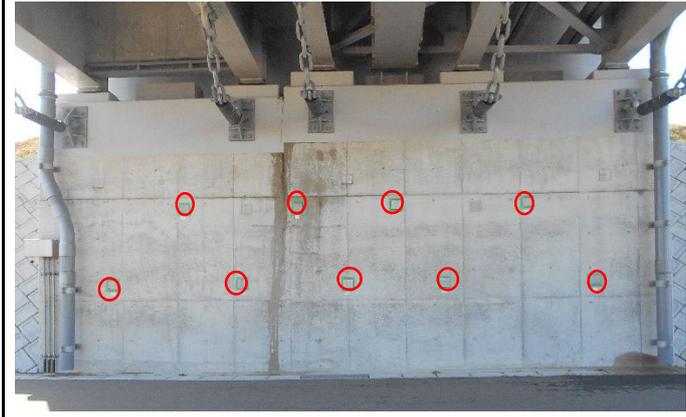
写真-1: A1橋台 (9パネル)

・幅0.05mm、0.1mm、0.2mm、0.3mm、1.0mmのひびわれを「縦」、「横」、「斜」の方向それぞれに有したひびわれのモルタルのパネルをA1橋台、P1橋脚に配置した。(写真-1、2、3 ○:パネル)

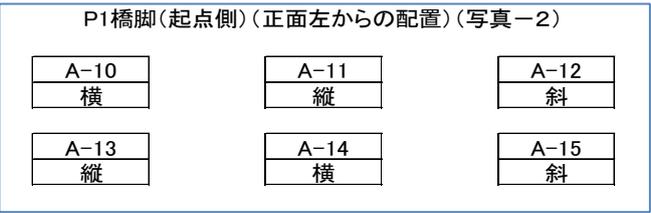
写真-3: パネル(抜粋A-6、A-14)

パネル番号(チャート番号)とひびわれ方向(縦、横、斜)

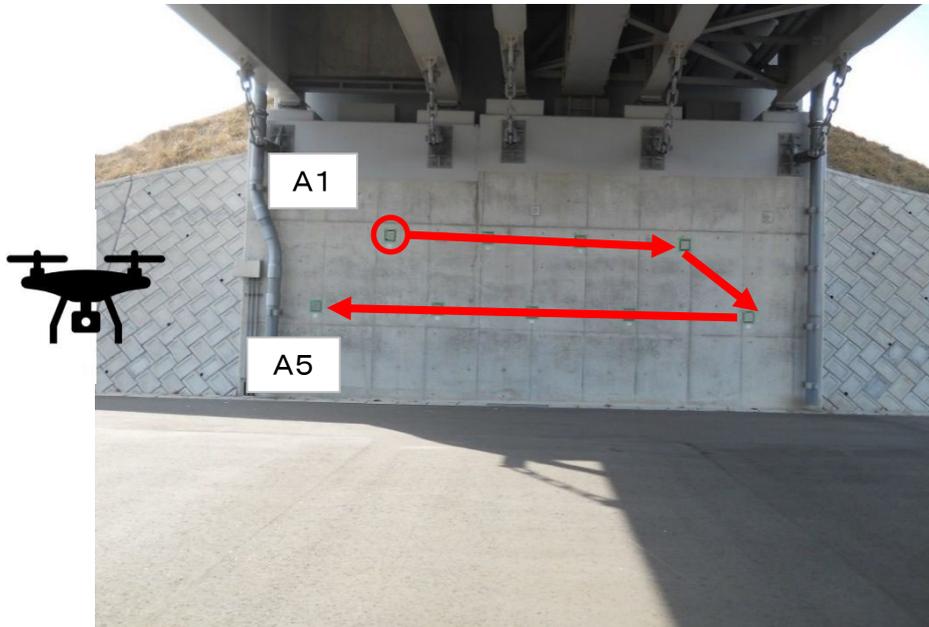
※撮影速度

モルタルA1からA5間(飛行距離:5.4+1.5+7.6=14.5m)を通常撮影しながら移動して、
移動に要した時間(秒)を計測する。

速度(撮影速度) = 14.5m ÷ 所要時間(秒)

飛行距離: 14.5m、撮影時間: 4分34秒 (=274秒)

撮影速度 = $14.5 / 274 = 0.053\text{m/sec}$

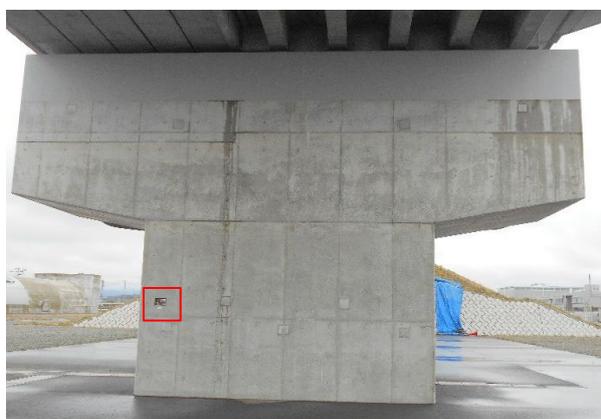
写真-11

市販の24色のカラーチャート(写真-11)を使用する。
RGB値はカラーチャートの販売業者提供しているRGB値を真値とする。

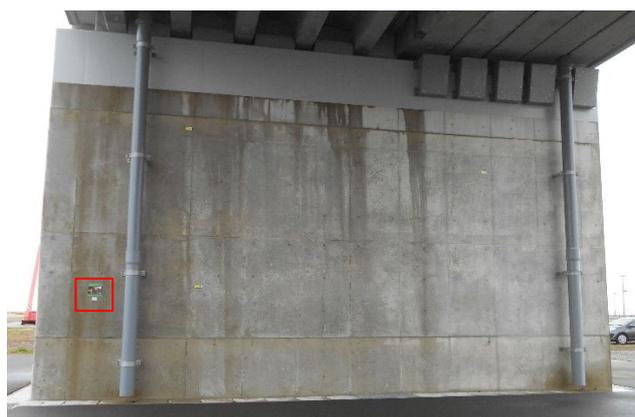
写真-12 □:C1

配置はP1橋脚(C1)(写真-12)とA2橋台(C2)(写真-13)の2箇所

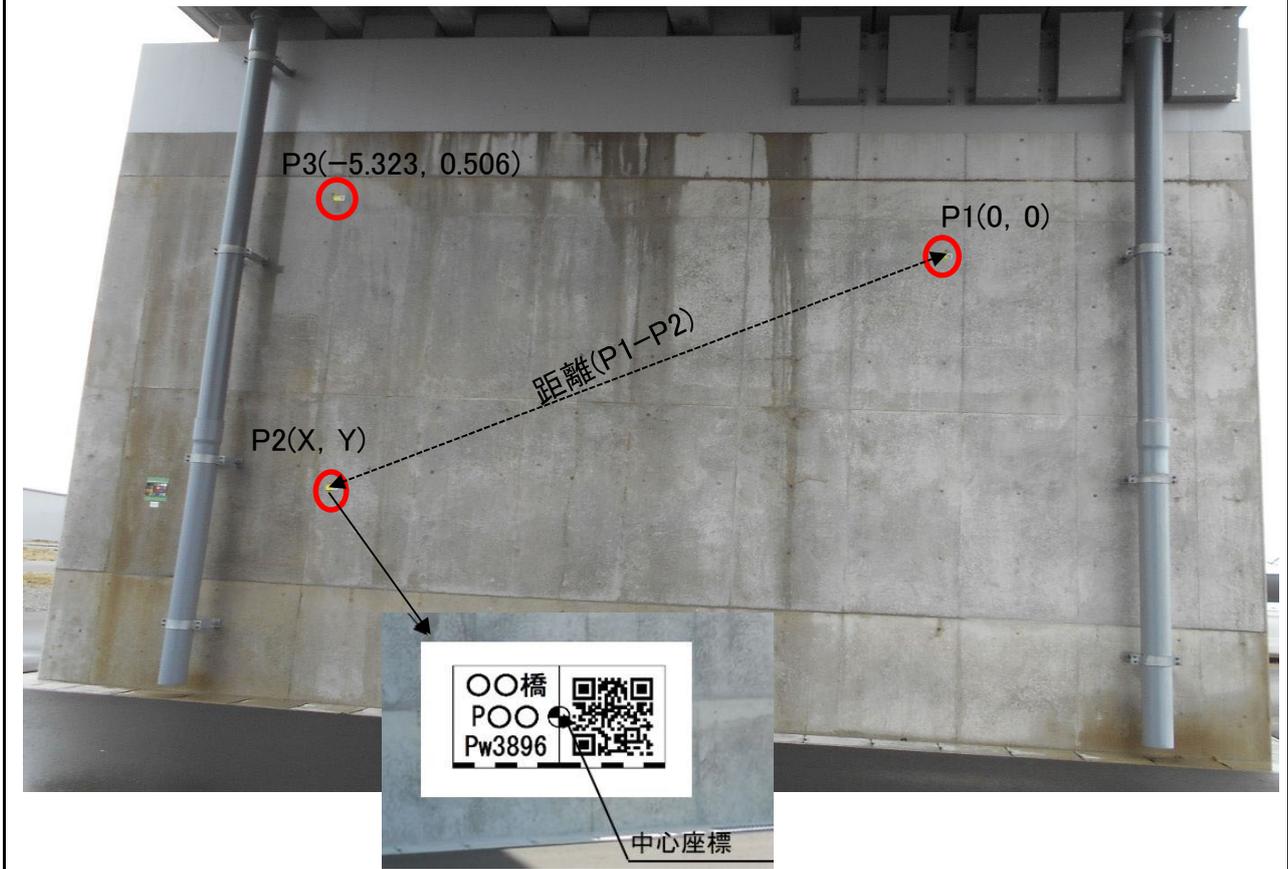
写真-1

- ・A2橋台縦壁前面にマーカを3箇所設置する。(写真-1)
- ・P1の座標(0, 0)を基準(原点)とし、P3を既知点としP2の座標(x, y)及びP1-P2間の距離を計測する。

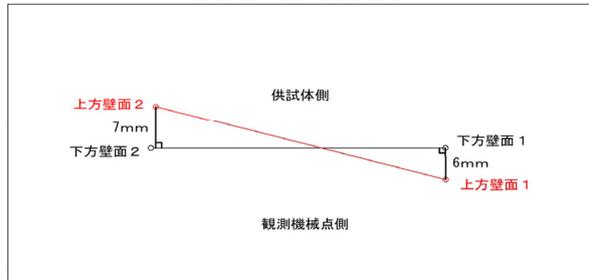
コンクリート壁平面図

立会者によりP1(0, 0)を基準点とし、P2、P3をトータルステーションにて測量した座標値を真値とする。

※ X 軸は下方壁面方向を基線とする。

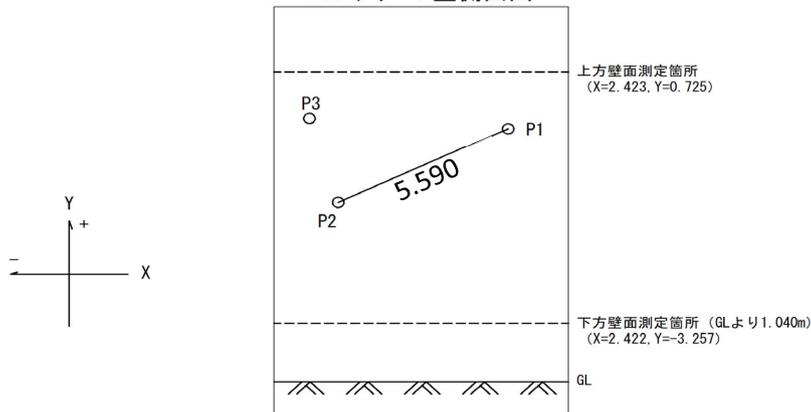
コンクリート壁側面図

※P1-P3は平面長及び斜辺長共に同じ寸法値

点名	X座標	Y座標	Z座標
P1	0.000	0.000	0.000
P2	-5.077	-2.340	0.000
P3	-5.323	+0.506	-0.007

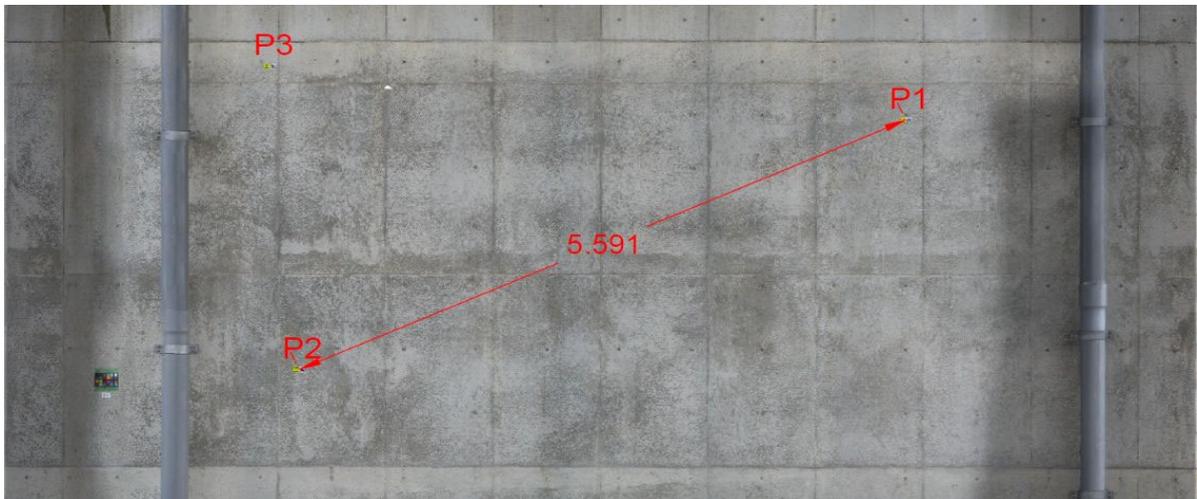
写真-6 オルソ画像

コンクリート壁マーカー座標値										
点名	X座標			Y座標			Z座標	距離(P1-P2)		
	真値	計測値	精度	真値	計測値	精度		真値	計測値	精度
P1	0.000			0.000			0.000			
P2	-5.077	-5.079	0.002	-2.340	-2.337	-0.003	0.000	5.590	5.591	100.02%
P3	-5.323	-5.323		0.506	0.506		-0.007

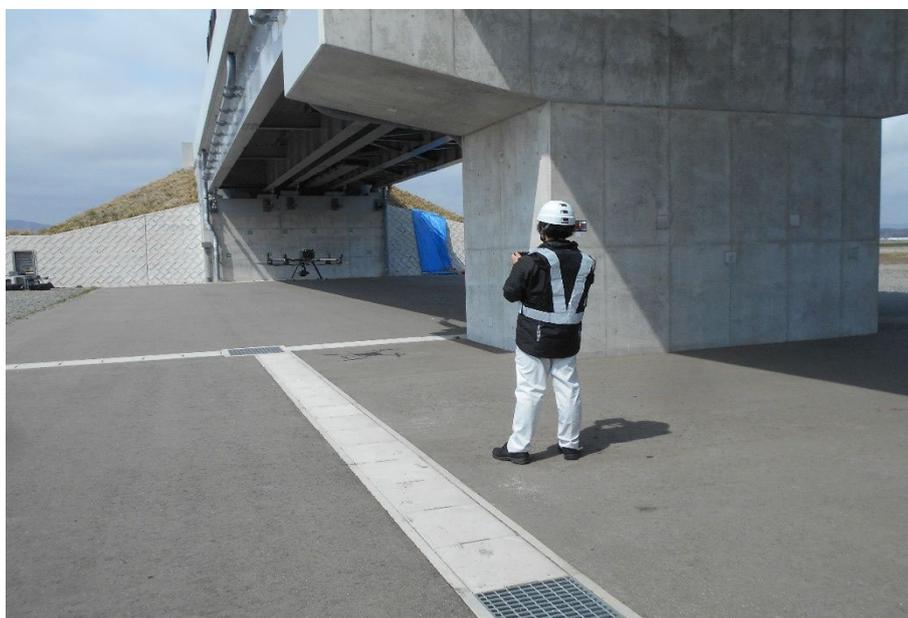
※構造物近傍安定性能

構造物までの距離: 2.0m

風速: 4.5m/s

停止飛行時: 水平移動無し

ホバリング: 60秒間

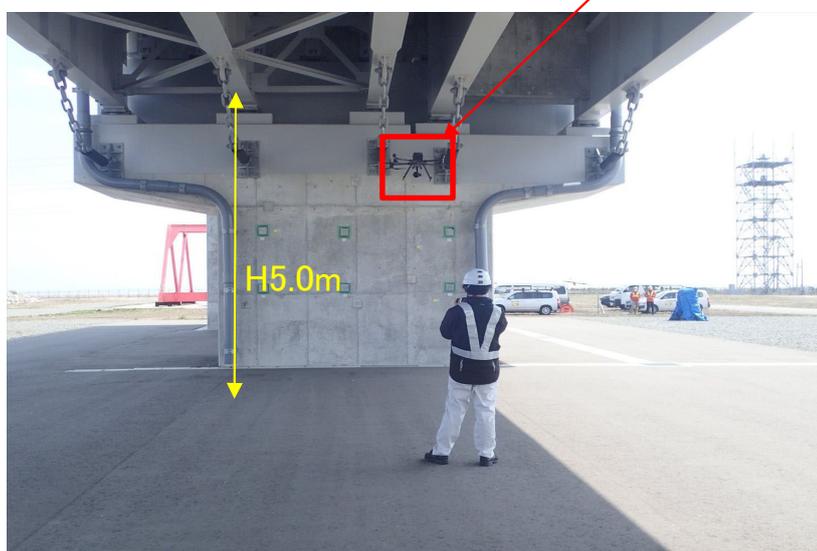
※進入可能性能

<桁間に進入しない>

風速: 4.2m/s

桁下空間: 高さ5.0m進入可能

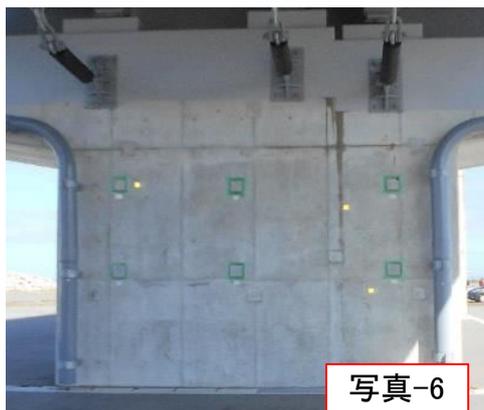
写真-6

※撮影した画像からひびわれを確認する。(写真-6:P1橋脚(起点側))

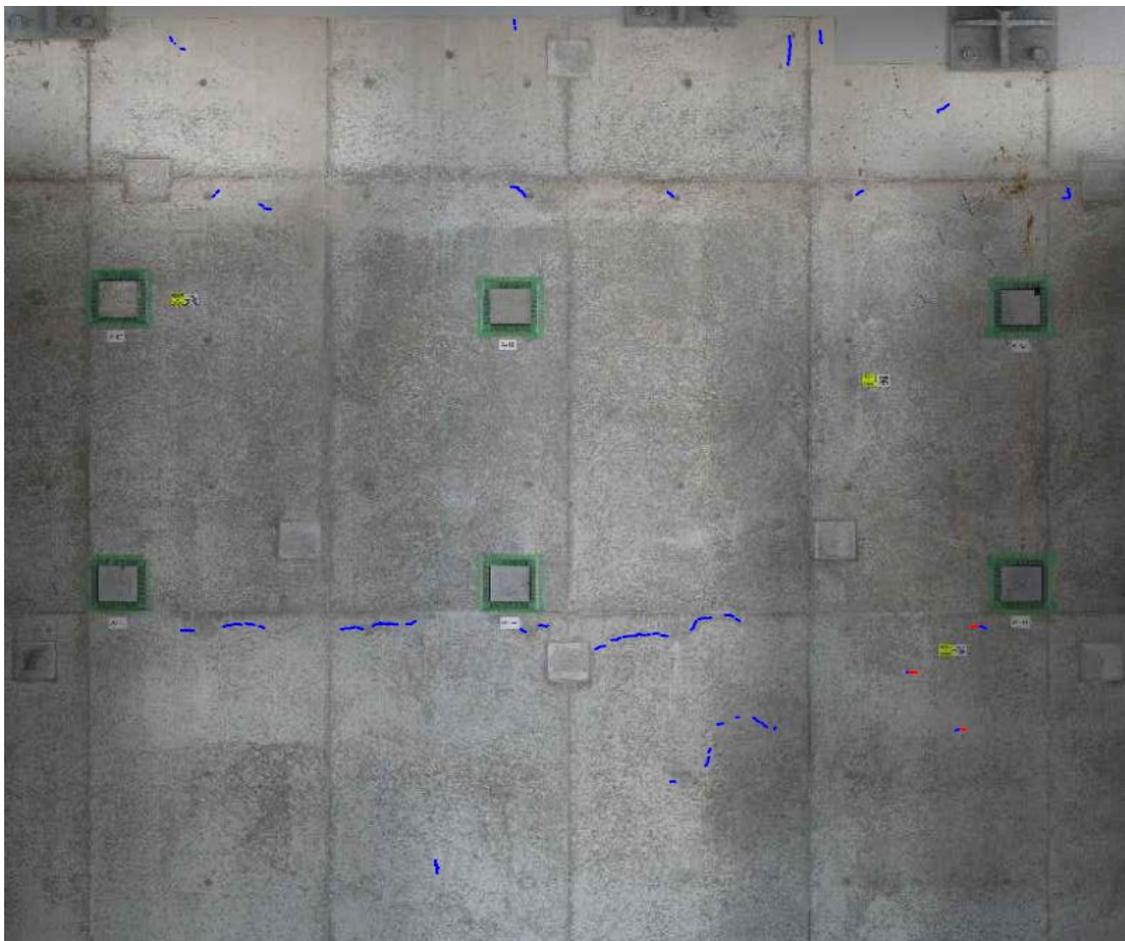
写真-7 オルソ画像

- ひびわれ ~0.19mm(0.1mm未満を含む)
- ひびわれ 0.2~0.29mm

・技術マニュアルに記述される仕様に基づき、飛行撮影、画像処理およびひびわれの検出を行なっている。

・本画像の範囲に、幅0.4mm以上のひびわれは検出されなかった。

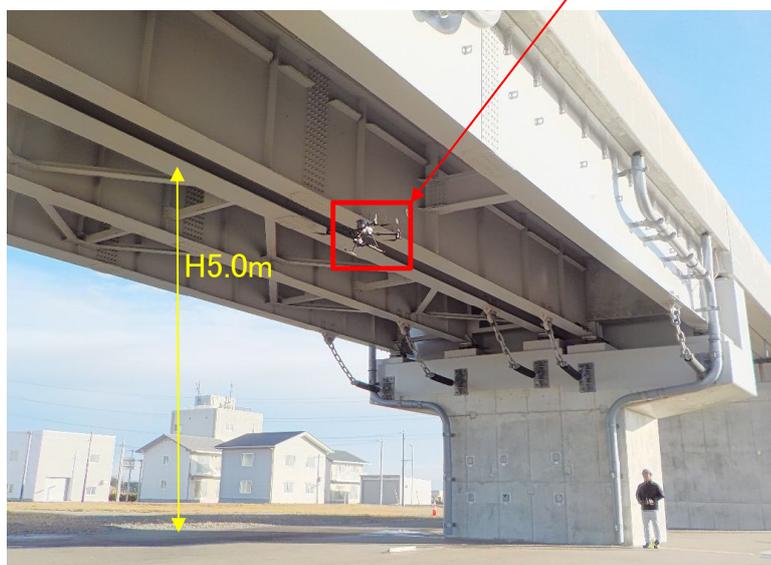
※進入可能性能

<桁間に進入しない>

風速: 2.6m/s

桁下空間: 高さ5.0m進入可能

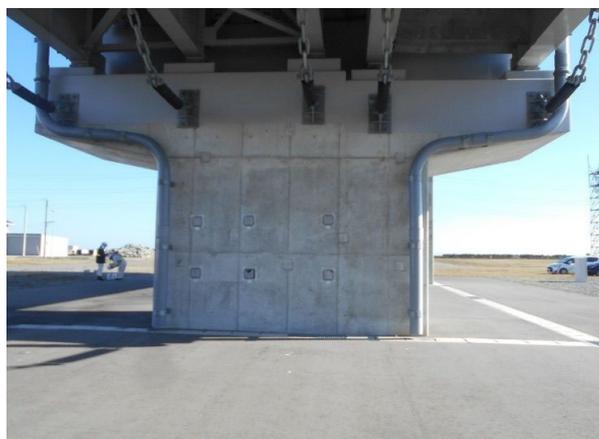
写真-6

※撮影した画像(P1橋脚柱部(起点側))(写真-6)からひびわれを確認する。

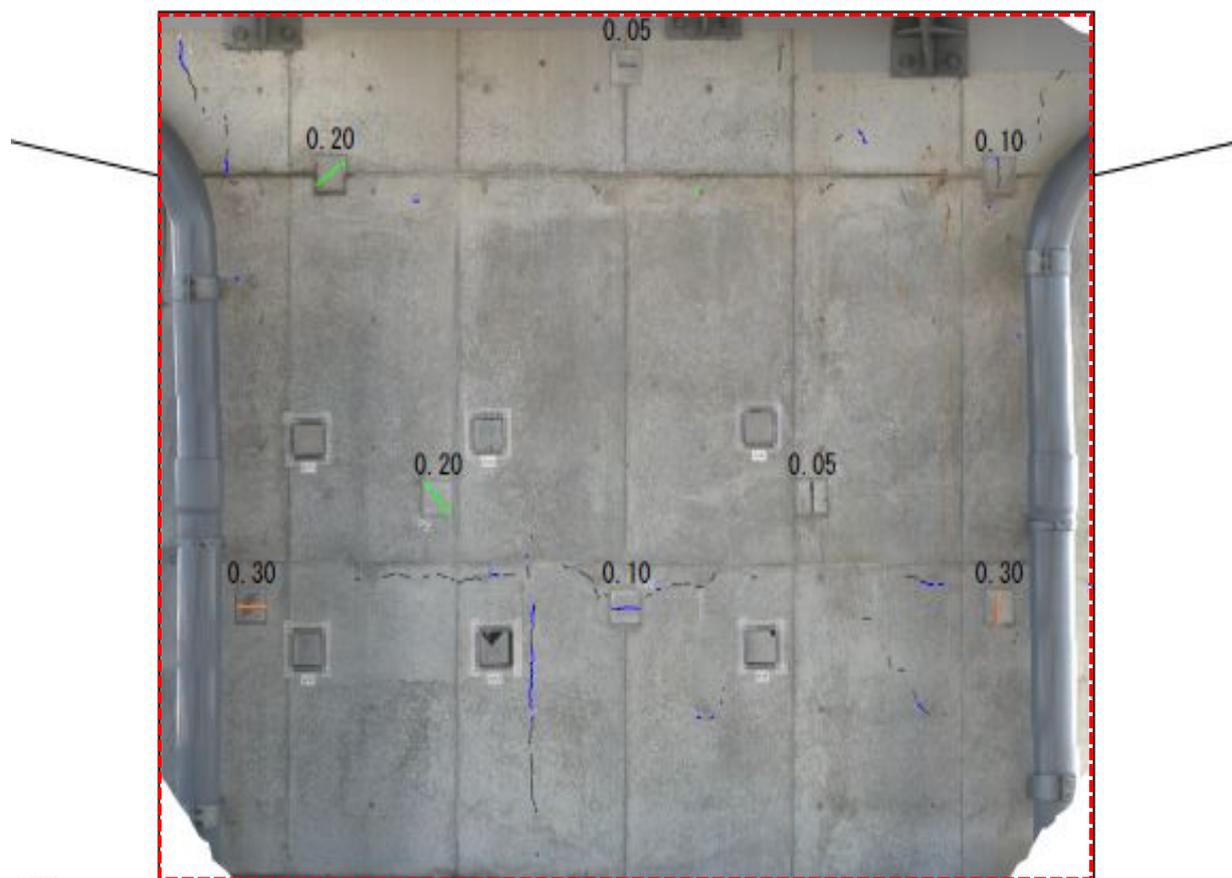
計測位置:P1橋脚柱部前面のひびわれ

ひびわれ幅 : 0.1mm未満

ひびわれ幅 : 0.1mm以上0.2mm未満

ひびわれ幅 : 0.2mm以上0.3mm未満

ひびわれ幅 : 0.3mm以上1.0mm未満

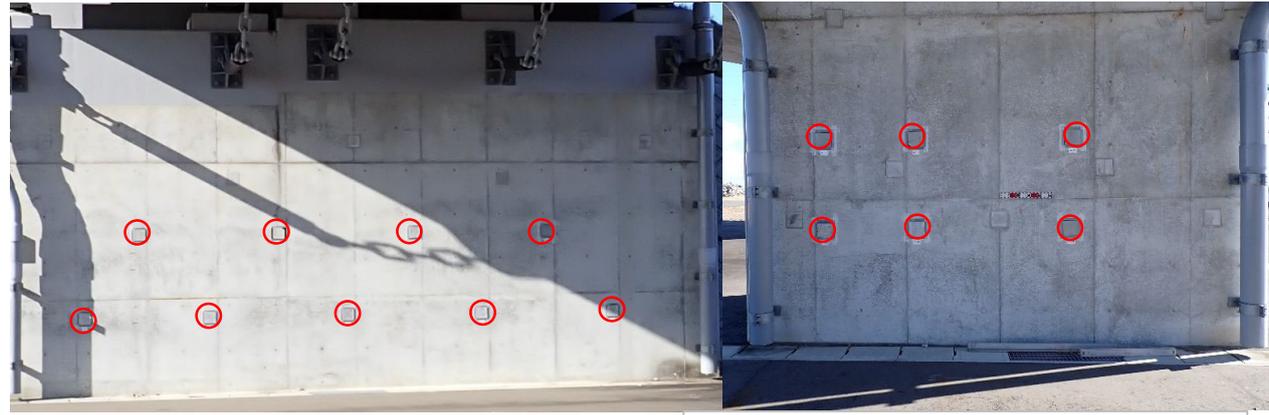
写真-1:A1橋台(9パネル)

・幅0.05mm、0.1mm、0.2mm、0.3mm、1.0mmのひびわれを「縦」、「横」、「斜」方向にそれぞれ有したひびわれのモルタルのパネルをA1橋台、P1橋脚に配置した。(写真-1、2、3 ○:パネル)

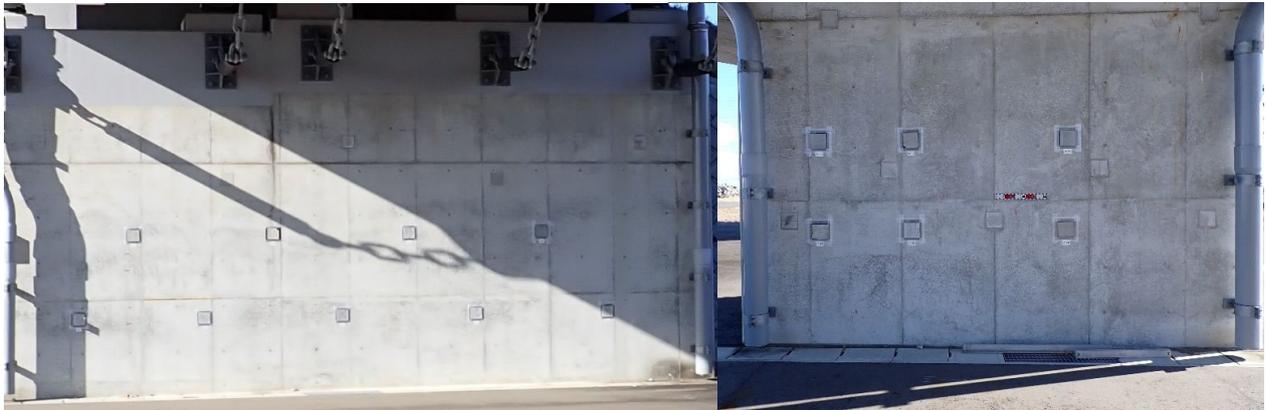
撮影範囲

撮影面積(7.2×1.3+2.6×1.1=12.22m²)を移動して、撮影に要した時間(秒)を計測する。

$$\text{速度(撮影速度)} = 12.22\text{m}^2 \div \text{所要時間(秒)}$$

撮影面積: 12.22m²、撮影時間: A1(3分20秒)、P1(2分16秒) = 5分36秒 = 336秒(336sec)

撮影速度 = 12.22 / 336 = 0.036m²/sec

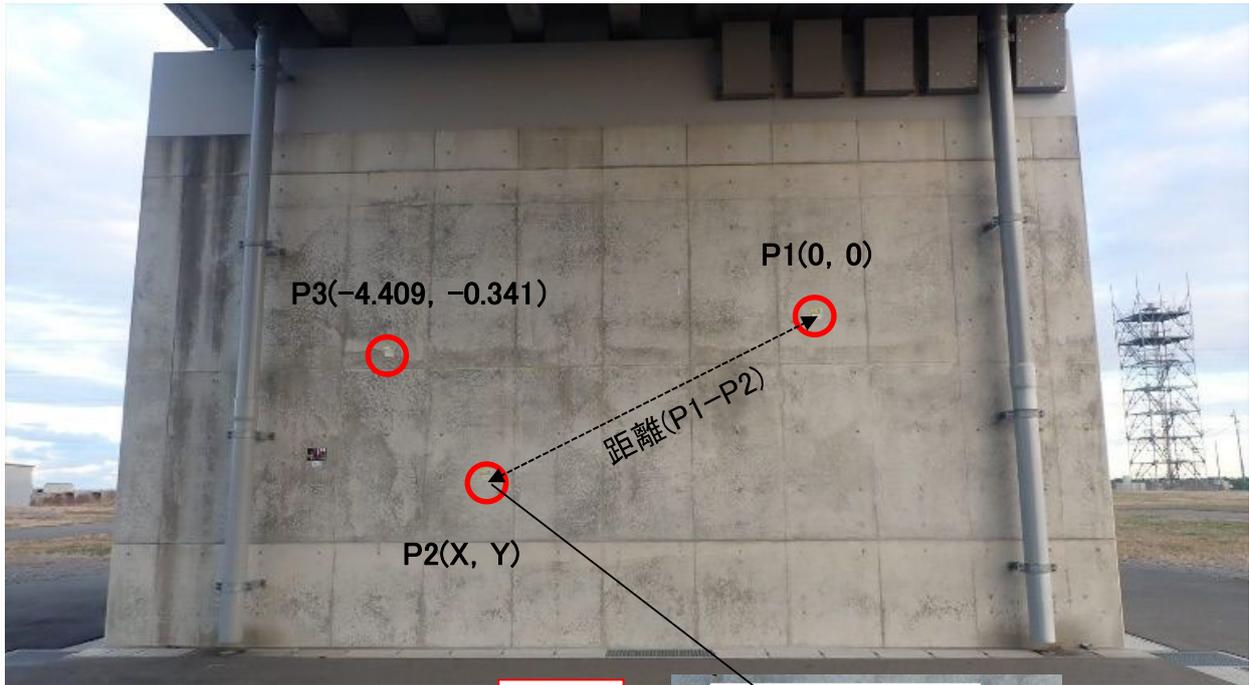
写真-1

- ・A2橋台縦壁前面にマーカを3箇所設置する。(写真-1)
- ・P1の座標(0, 0)を基準(原点)とし、P3を既知点としP2の座標(x, y)及びP1-P2間の距離を計測する。

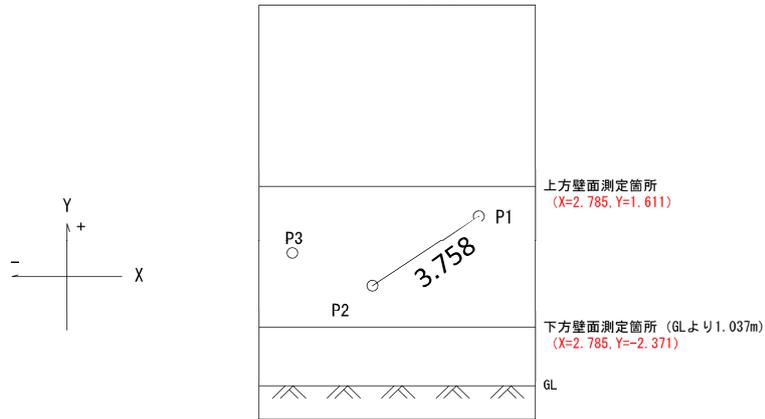
コンクリート壁側面図

※P1-P2は平面長及び斜辺長共に同じ寸法値

点名	X座標	Y座標	Z座標
P1	0.000	0.000	0.000
P2	-3.376	-1.651	0.001
P3	-4.409	-0.341	-0.001

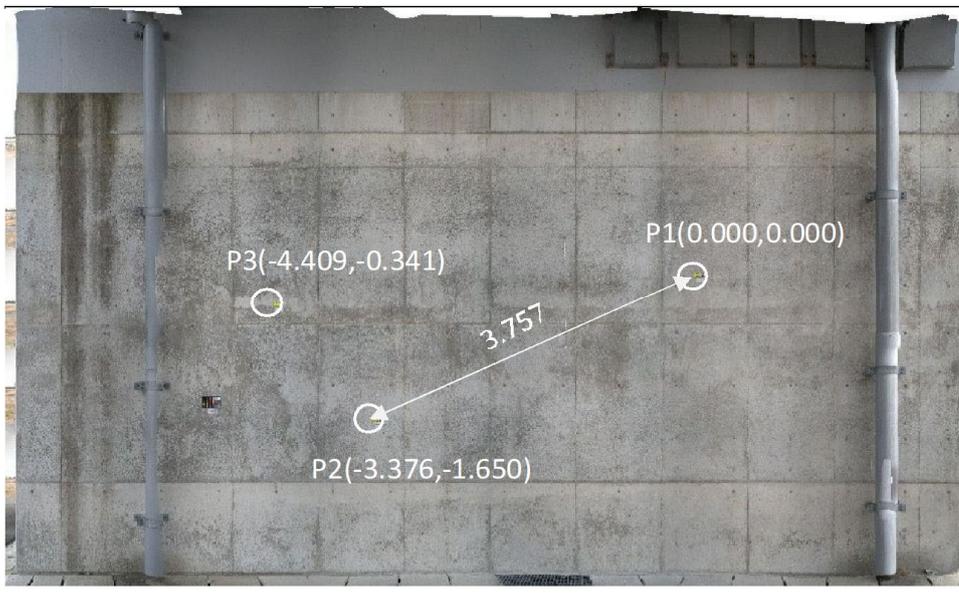
写真-6 オルソ画像

点名	X座標			Y座標			距離 (P1 - P2)		
	真値	計測値	精度	真値	計測値	精度	真値	計測値	精度
P1	0.000	0.000	/	0.000	0.000	/	/	/	/
P2	-3.376	-3.376	0.000	-1.651	-1.650	-0.001	3.761	3.757	99.9%
P3	-4.409	-4.409	/	-0.341	-0.341	/	/	/	/

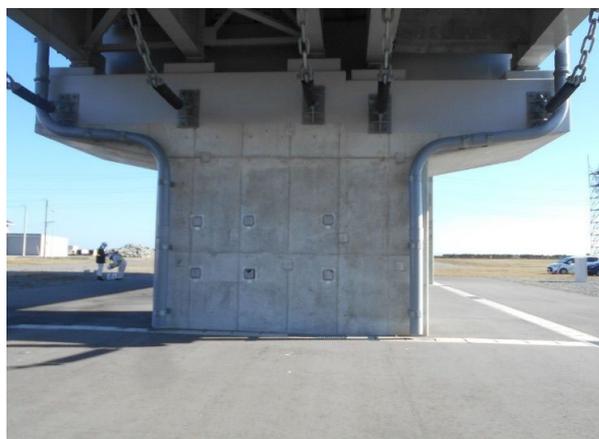
写真-6

※撮影した画像(P1橋脚柱部(起点側))(写真-6)からひびわれを確認する。

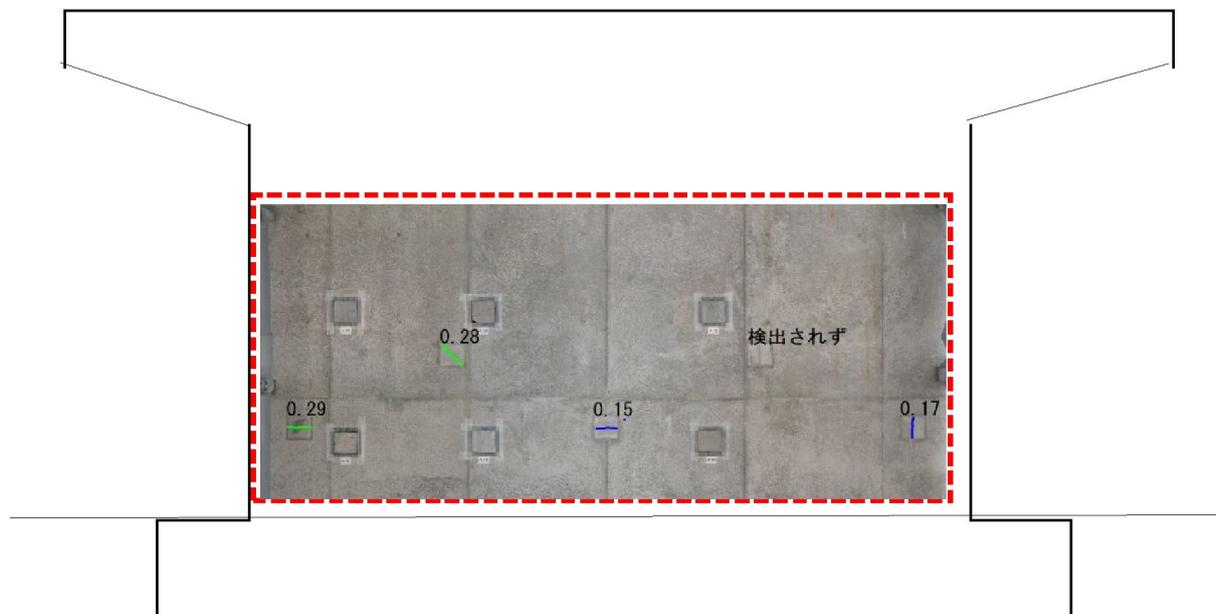
P1柱部

計測位置:P1橋脚柱部前面のひびわれ
