技術番号 BR010086

技術名 自走式斜材点検ロボット(斜材表面の変状)

開発者名 中日本ハイウェイ・エンジニアリング東京株式会社

カタログ分類 画像計測技術 カタログ 検出項目 斜材の変状 試験区分 標準試験

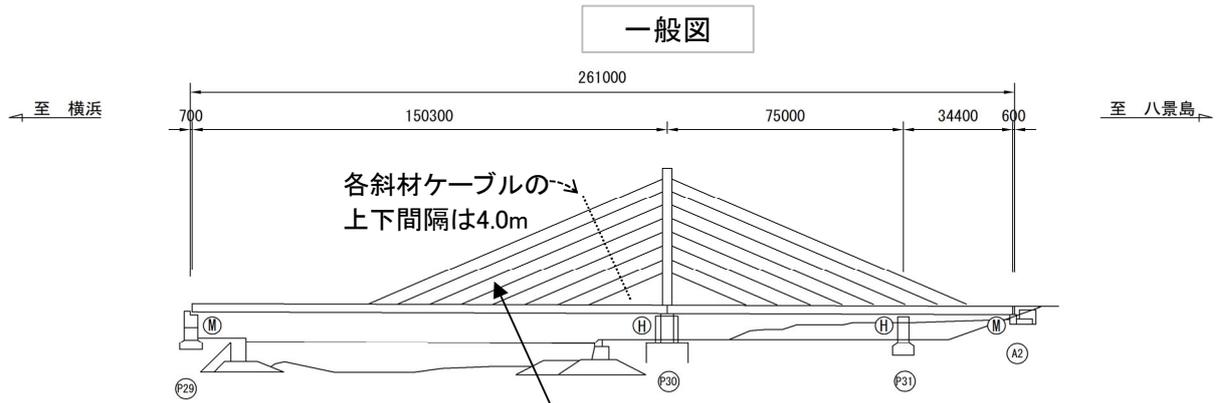
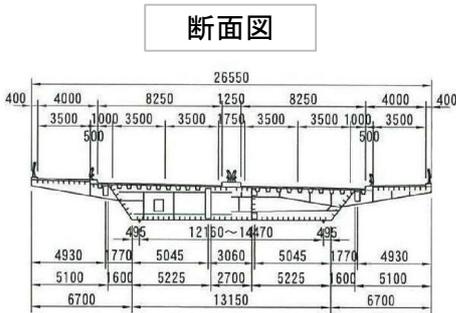
橋梁形式: 3径間連続鋼斜張橋(箱桁橋)
橋長: 261m
支間長: 259.7m(150.3m+75.0m+34.4m)

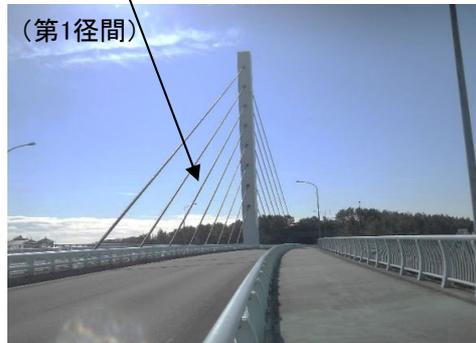
計測対象斜材: W3ケーブル 左(外)から3本目

斜材長: 82.543m

斜材外径: 180mm

斜材角度: 24°

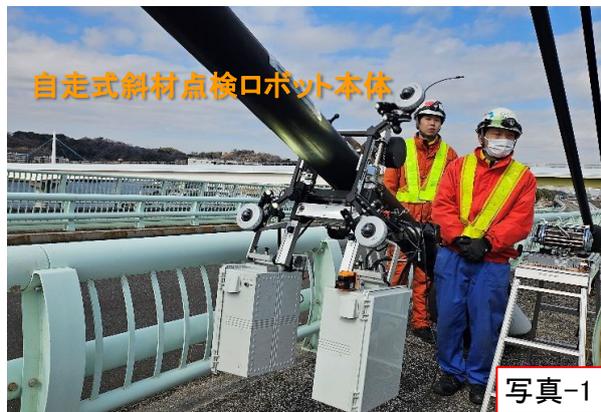
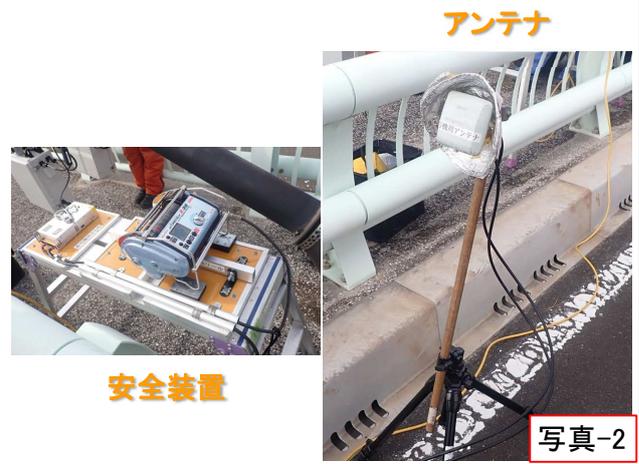
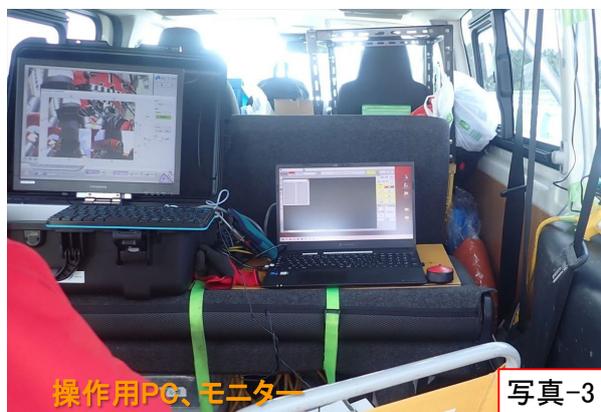
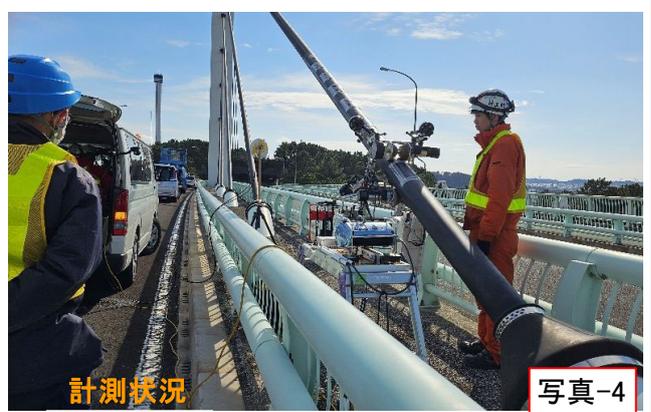
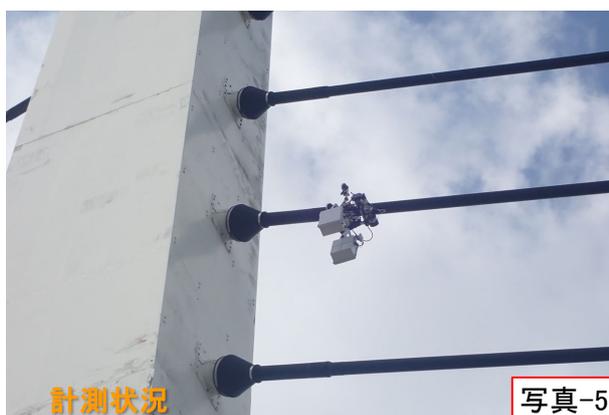
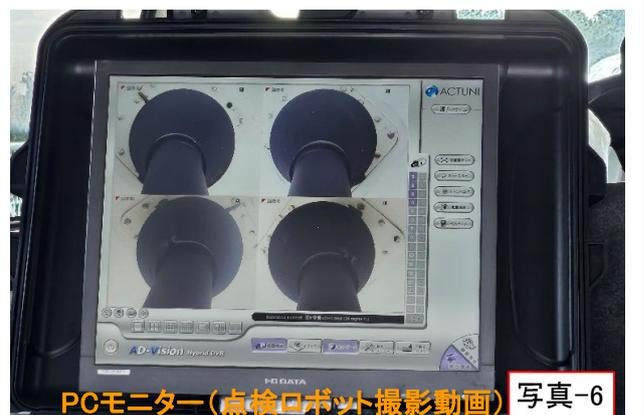
開発者による計測機器の設置状況

- ① 計測機器(本体(自走式斜材点検ロボット))をセットする。(写真-1)
- ② 計測機器(安全装置、アンテナ、操作用PC、モニター、バッテリー)をセットする。(写真-2,3)
- ③ 斜材上で自走式斜材点検ロボットを移動させ、計測を実施する。(写真-4,5)
- ④ PCモニターで移動速度、移動距離および自走式斜材点検ロボットの撮影動画を確認する。(写真-6)
(斜材W3ケーブル上面に設置した模擬損傷供試体、上下面に設置した24色カラーチャート)
- ⑤ 取得したデータより、斜材表面の損傷を検出する。

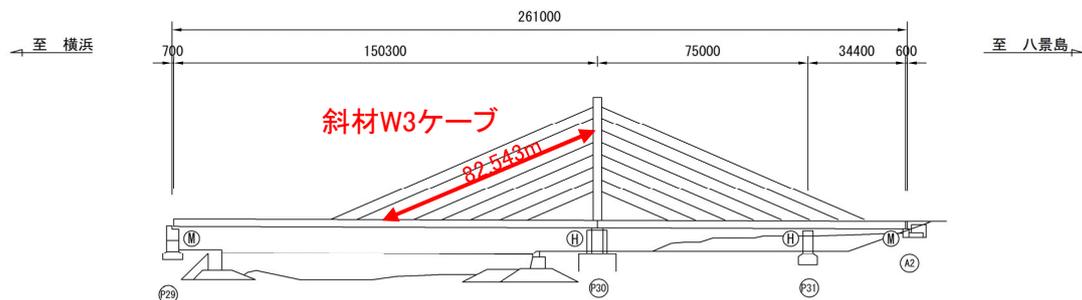
本支援技術は斜材W3ケーブルを撮影しながら移動する。
往路・復路それぞれ撮影速度(m/s)と単位時間あたりの撮影面積(m²/s)を算出。

- ・ 往路（主桁→主塔）
調査延長 = 79.408 (m)
撮影時間 = 14m25s = 865 (s)
撮影速度 = $79.408 \div 865 \approx 0.092$ (m/s)
- ・ 復路（主塔→主桁）
調査延長 = 79.408 (m)
撮影時間 = 15m9s = 909 (s)
撮影速度 = $79.408 \div 909 \approx 0.087$ (m/s)

- ・ 往路（主桁→主塔）
撮影面積 = $0.18 \times \pi \times 79.408 \approx 44.90$ (m²)
撮影時間 = 14m25s = 865 (s)
単位時間あたりの撮影面積 = $44.90 \div 865 \approx 0.052$ (m²/s)
- ・ 復路（主塔→主桁）
撮影面積 = $0.18 \times \pi \times 79.408 \approx 44.90$ (m²)
撮影時間 = 15m9s = 909 (s)
単位時間あたりの撮影面積 = $44.90 \div 909 \approx 0.049$ (m²/s)

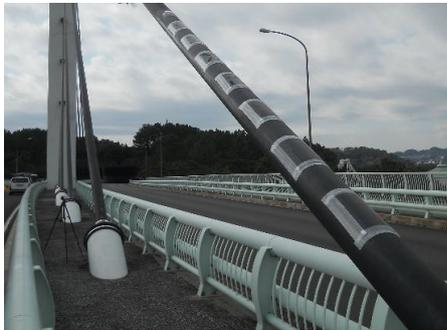
写真-14

模擬損傷供試体を斜材W3ケーブル上面に配置。(写真-14) 配置箇所は下記の通り。(図-1)
支援技術により損傷が検出できるかを確認する。
損傷の検出率(%)を算出する。

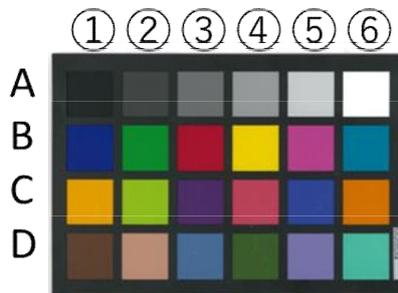
写真-15

市販の24色のカラーチャートを使用する。(写真-15)
カラーチャートの販売業者が提供しているRGB値を真値とする。(表-1)

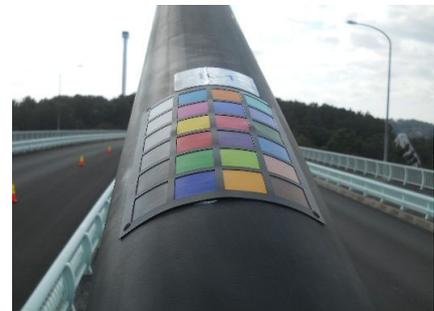
写真-16

配置は斜材W3ケーブル上面(K-1)と下面(K-2)の2箇所。(写真-16,17)

カラーチャート(K-1)

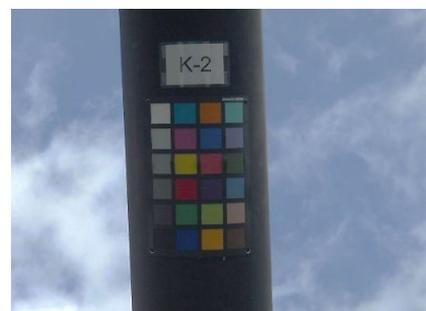
写真-17

カラーチャート(K-2)

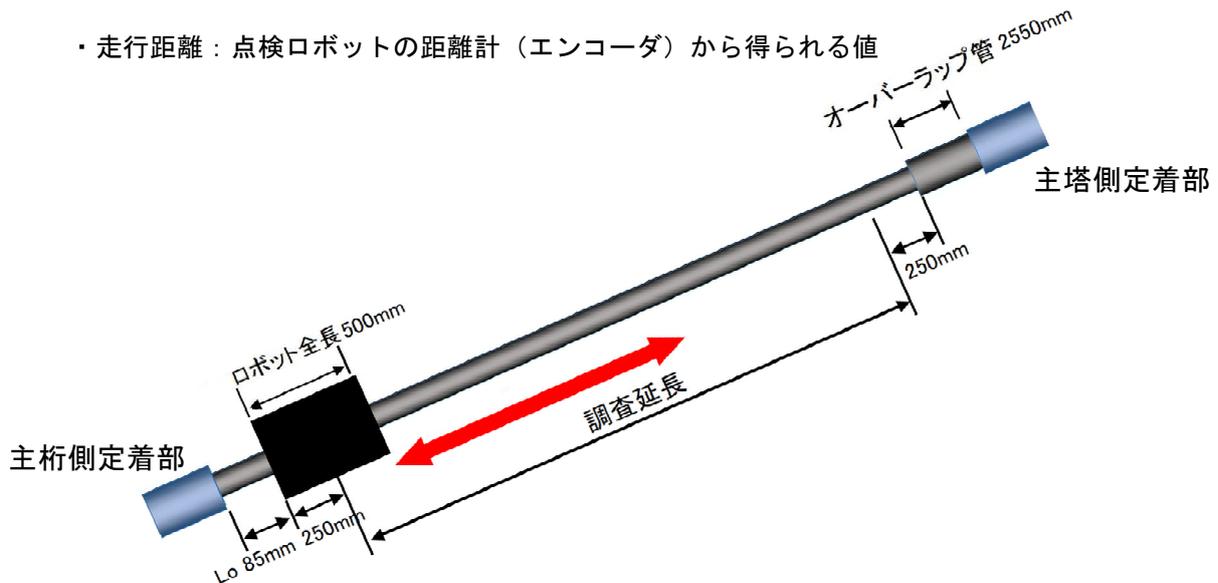
- ・ 調査延長：図面上の走行距離
 $=$ 斜材全長 $-$ (セット位置 L_0 + ロボット全長 + 上部オーバーラップ管延長)
 $= 82,543 - (85 + 500 + 2,550)$
 $= 79,408$ (mm)

- ・ 走行距離：点検ロボットの距離計（エンコーダ）から得られる値

「点検ロボット」は斜材下端のブーツ上端からロボット下端までの距離が85 mmとなる位置に取付け、スタート地点の基準（エンコーダの「0」値）とした。このため、ブーツ上端から点検ロボットのカメラ撮影中心位置（85 mm + 250 mm）が点検のスタート位置とした。

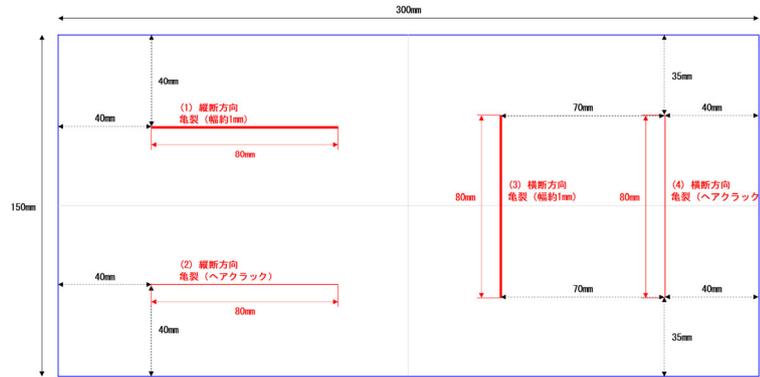
・模擬損傷供試体① 亀裂(縦・横方向)の模擬損傷 [損傷(1)～(4)の計4箇所]

・真値

橋梁名	斜張橋	点検年月日	2025年2月12日	
斜材番号	W3	撮影開始位置	桁側定着部から 1.46 m	
変状部材名	保護管	モニター表示距離	走行距離 0.15 m	
変状名	模擬供試体①	変状位置	桁側定着部から 1.61 m	
前回比較(進展の有無)	—	備考		
変状箇所位置	W3		斜材全体	
	A1 P1		カメラ1 カメラ2 カメラ3 カメラ4	
模擬試験体状況				
カメラNo.1		カメラNo.2		
変状位置	カメラNo.3	カメラNo.1	カメラNo.2	カメラNo.4
	単位:mm

供試体	検出率 (正解箇所数/損傷箇所数(真値))		1.00	的中率 (正解箇所数/箇所数(誤検出含む))		1.00
	4 箇所 /	4 箇所		4 箇所 /	4 箇所	
模擬損傷供試体①	4 箇所 /	4 箇所	1.00	4 箇所 /	4 箇所	1.00

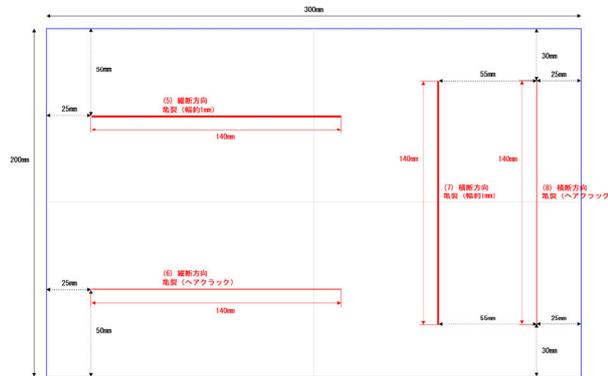
・模擬損傷供試体② 亀裂(縦・横方向)の模擬損傷 [損傷(5)～(8)の計4箇所]

・真値

橋梁名	斜張橋	点検年月日	2025年2月12日				
斜材番号	W3	撮影開始位置	桁側定着部から 1.46 m				
変状部材名	保護管	モニター表示距離	走行距離 0.79 m				
変状名	模擬供試体②	変状位置	桁側定着部から 2.25 m				
前回比較(進展の有無)	—	備考					
変状箇所位置							
	模擬試験体状況						
カメラNo.1		カメラNo.2					
変状位置	地	カメラNo.3	カメラNo.1	天	カメラNo.2	カメラNo.4	地

供試体	検出率 (正解箇所数/損傷箇所数(真値))		的中率 (正解箇所数/箇所数(誤検出含む))		
	模擬損傷供試体②	4 箇所 /	4 箇所	1.00	4 箇所 /

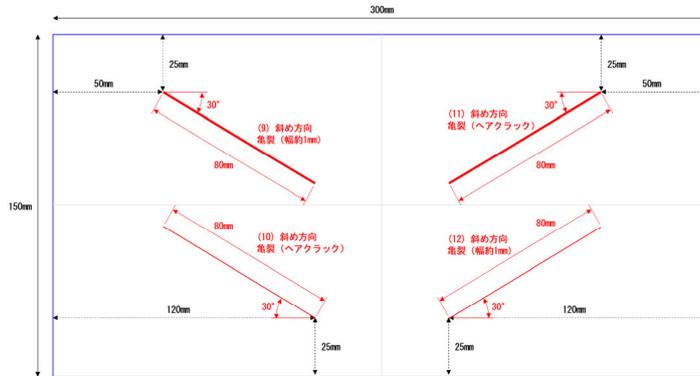
・模擬損傷供試体③ 亀裂(斜め方向)の模擬損傷 [損傷(9)～(12)の計4箇所]

・真値

橋梁名	斜張橋	点検年月日	2025年2月12日
斜材番号	W3	撮影開始位置	桁側定着部から 1.46 m
変状部材名	保護管	モニター表示距離	走行距離 1.39 m
変状名	模擬供試体③	変状位置	桁側定着部から 2.85 m
前回比較(進展の有無)	—	備考

供試体	検出率 (正解箇所数/損傷箇所数(真値))		的中率 (正解箇所数/箇所数(誤検出含む))		
	模擬損傷供試体③	4 箇所 /	4 箇所	1.00	4 箇所 /

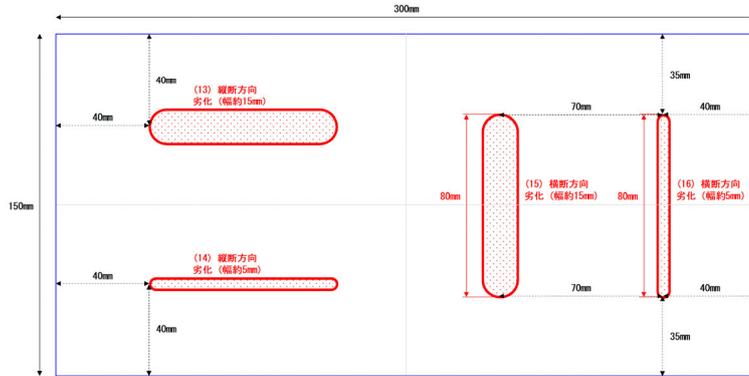
・模擬損傷供試体④ 劣化(縦・横方向)の模擬損傷 [損傷(13)~(16)の計4箇所]

・真値

橋梁名	斜張橋	点検年月日	2025年2月12日			
斜材番号	W3	撮影開始位置	桁側定着部から 1.46 m			
変状部材名	保護管	モニター表示距離	走行距離 1.98 m			
変状名	模擬供試体④	変状位置	桁側定着部から 3.44 m			
前回比較(進展の有無)	—	備考				
変状箇所位置						
模擬試験体状況						
カメラNo.1		カメラNo.2				
地	カメラNo.3	カメラNo.1	天	カメラNo.2	カメラNo.4	地
単位:mm

供試体	検出率 (正解箇所数/損傷箇所数(真値))		的中率 (正解箇所数/箇所数(誤検出含む))		
	模擬損傷供試体④	4 箇所 /	4 箇所	1.00	4 箇所 /

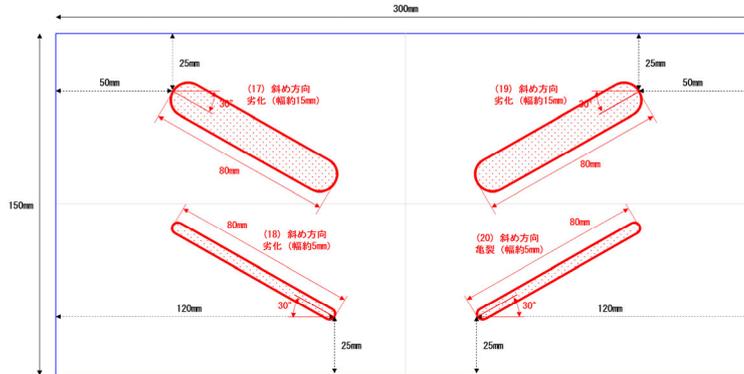
・模擬損傷供試体⑤ 劣化(斜め方向)の模擬損傷 [損傷(17)~(20)の計4箇所]

・真値

橋梁名	斜張橋	点検年月日	2025年2月12日
斜材番号	W3	撮影開始位置	桁側定着部から 1.46 m
変状部材名	保護管	モニター表示距離	走行距離 2.58 m
変状名	模擬供試体⑤	変状位置	桁側定着部から 4.04 m
前回比較(進展の有無)	—	備考	
変状箇所位置			
	模擬試験体状況		
変状位置	カメラNo.1	カメラNo.2	
	カメラNo.3	カメラNo.1	カメラNo.2
	カメラNo.4		
	単位: mm

供試体	検出率 (正解箇所数/損傷箇所数(真値))		的中率 (正解箇所数/箇所数(誤検出含む))		
	模擬損傷供試体⑤	4 箇所 /	4 箇所	1.00	4 箇所 /

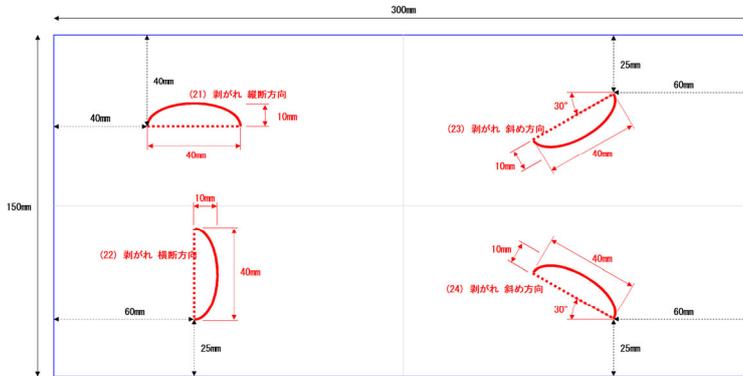
・模擬損傷供試体⑥ 剥がれ(縦・横・斜め方向)の模擬損傷 [損傷(21)～(24)の計4箇所]

・真値

橋梁名	斜張橋	点検年月日	2025年2月12日	
斜材番号	W3	撮影開始位置	桁側定着部から 1.46 m	
変状部材名	保護管	モニター表示距離	走行距離 3.18 m	
変状名	模擬供試体⑥	変状位置	桁側定着部から 4.64 m	
前回比較(進展の有無)	-	備考		
変状箇所位置	W3		斜材全体	
模擬試験体状況				
カメラNo.1		カメラNo.2		
変状位置	カメラNo.3	カメラNo.1	カメラNo.2	カメラNo.4
単位: mm

供試体	検出率 (正解箇所数/損傷箇所数(真値))		的中率 (正解箇所数/箇所数(誤検出含む))		
	模擬損傷供試体⑥	4 箇所 /	4 箇所	1.00	4 箇所 /

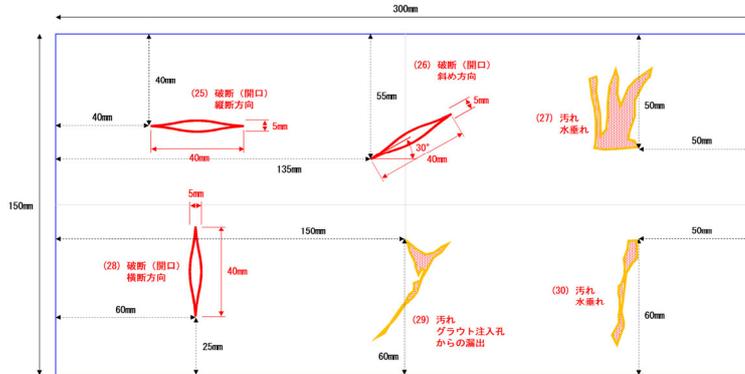
・模擬損傷供試体⑦ 破断、汚れの模擬損傷 [損傷(25)～(30)の計6箇所]

・真値

橋梁名	斜張橋	点検年月日	2025年2月12日	
斜材番号	W3	撮影開始位置	桁側定着部から 1.46 m	
変状部材名	保護管	モニター表示距離	走行距離 3.79 m	
変状名	模擬供試体⑦	変状位置	桁側定着部から 5.25 m	
前回比較(進展の有無)	—	備考		
変状箇所位置				
模擬試験体状況				
カメラNo.1		カメラNo.2		
変状位置	カメラNo.3	カメラNo.1	カメラNo.2	カメラNo.4
地		天	地	
地		天	地	
単位:mm

供試体	検出率 (正解箇所数/損傷箇所数(真値))		的中率 (正解箇所数/箇所数(誤検出含む))		
	模擬損傷供試体⑦	6 箇所 /	6 箇所	1.00	6 箇所 /

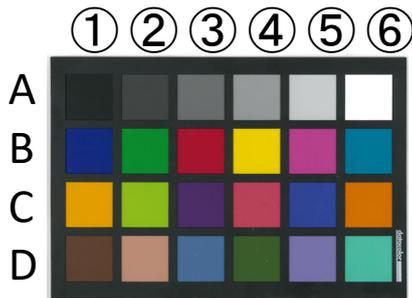
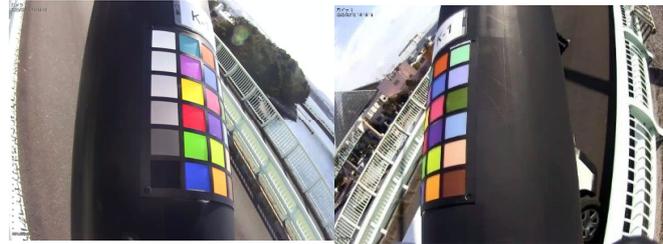
K-1 計測比較

※色識別性能 K-1 [24色カラーチャート：斜材W3ケーブル上面に配置]

K-1:開発者撮影

計測値：開発者が撮影した画像のRGB値(下表の赤枠内)

R値		G値		B値	
	真値	計測値	真値	計測値	真値	計測値
A-1	43	38	41	32	43	45
A-2	80	105	80	97	78	105
A-3	122	187	118	176	116	184
A-4	161	214	157	208	154	217
A-5	202	221	198	223	195	237
A-6	249	227	242	229	238	245
B-1	25	67	55	87	135	233
B-2	57	140	146	241	64	75
B-3	186	254	26	62	51	90
B-4	245	249	205	250	0	88
B-5	192	226	75	141	145	243
B-6	0	103	127	164	159	195
C-1	238	255	158	207	25	109
C-2	157	239	188	255	54	116
C-3	83	167	58	130	106	229
C-4	195	255	79	172	95	203
C-5	58	182	88	201	159	255
C-6	222	255	118	195	32	166
D-1	112	120	76	58	60	47
D-2	197	255	145	200	125	167
D-3	87	163	120	193	155	244
D-4	82	97	106	120	60	48
D-5	126	184	125	192	174	254
D-6	98	176	187	251	166	200

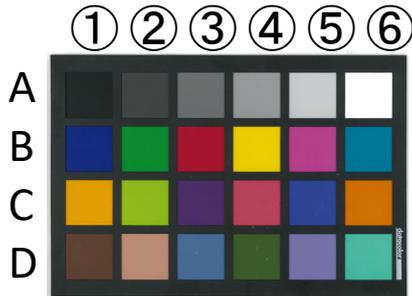
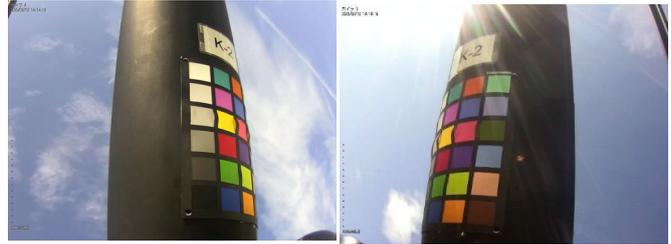
K-2 計測比較

※色識別性能 K-2 [24色カラーチャート：斜材W3ケーブル下面に配置]

K-2:開発者撮影

計測値：開発者が撮影した画像のRGB値(下表の赤枠内)

R値		G値		B値	
	真値	計測値	真値	計測値	真値	計測値
A-1	43	31	41	28	43	18
A-2	80	78	80	68	78	47
A-3	122	154	118	144	116	106
A-4	161	217	157	200	154	153
A-5	202	240	198	223	195	174
A-6	249	254	242	240	238	185
B-1	25	47	55	59	135	94
B-2	57	96	146	152	64	30
B-3	186	196	26	52	51	46
B-4	245	255	205	223	0	29
B-5	192	215	75	100	145	150
B-6	0	86	127	147	159	119
C-1	238	226	158	142	25	41
C-2	157	198	188	210	54	44
C-3	83	118	58	87	106	122
C-4	195	245	79	112	95	104
C-5	58	112	88	123	159	167
C-6	222	224	118	105	32	43
D-1	112	71	76	36	60	19
D-2	197	183	145	123	125	80
D-3	87	108	120	118	155	132
D-4	82	72	106	78	60	32
D-5	126	130	125	121	174	139
D-6	98	128	187	162	166	105

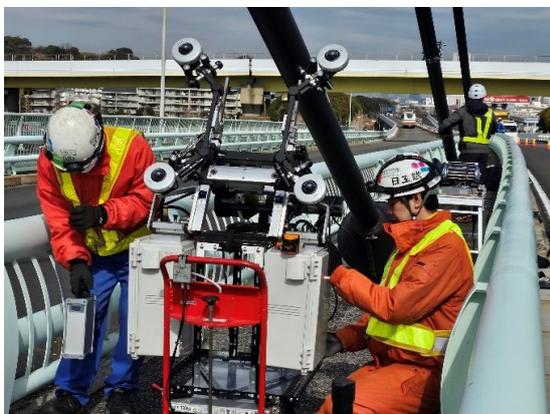
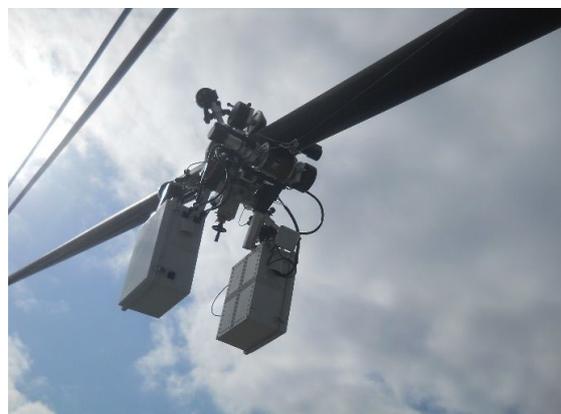
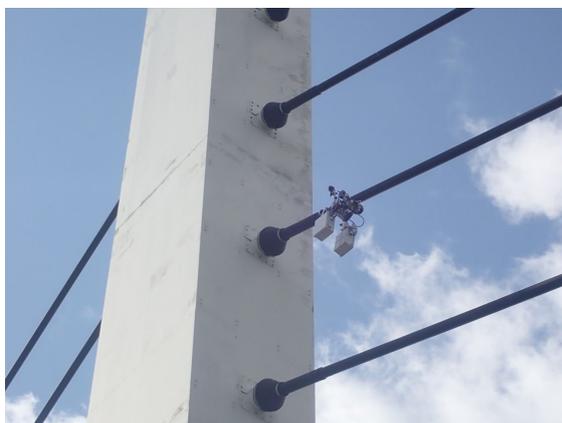
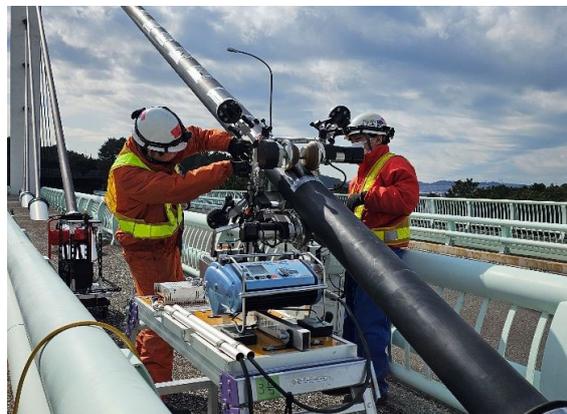
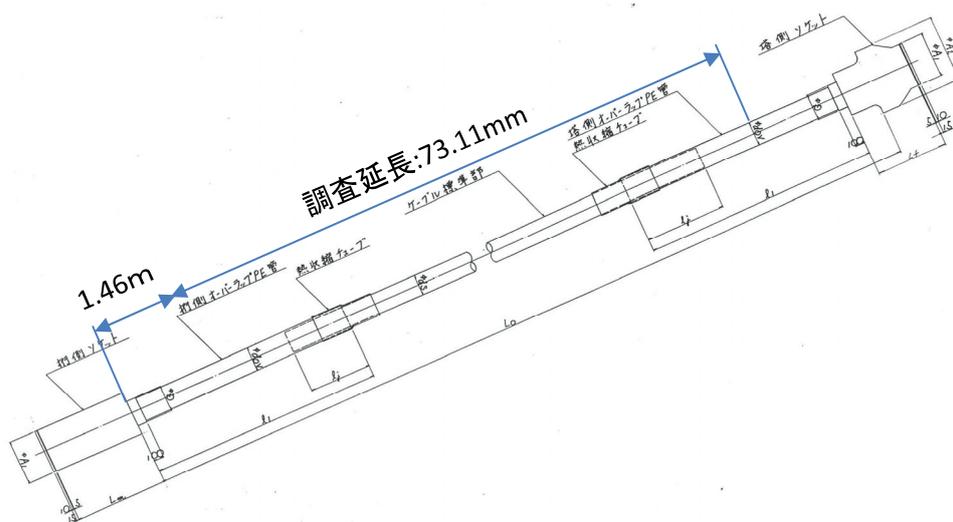
自走式斜材点検ロボットを斜材W3ケーブルに設置し、斜材上を移動させた。
主桁定着部から主塔定着部のオーバーラップ管境界部までを移動、往復することができた。

※可動範囲: 調査延長73.11m (モニター表示)

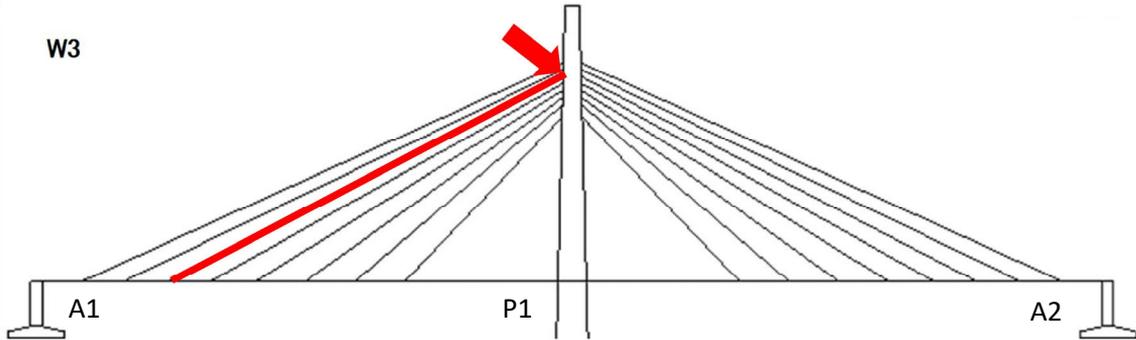
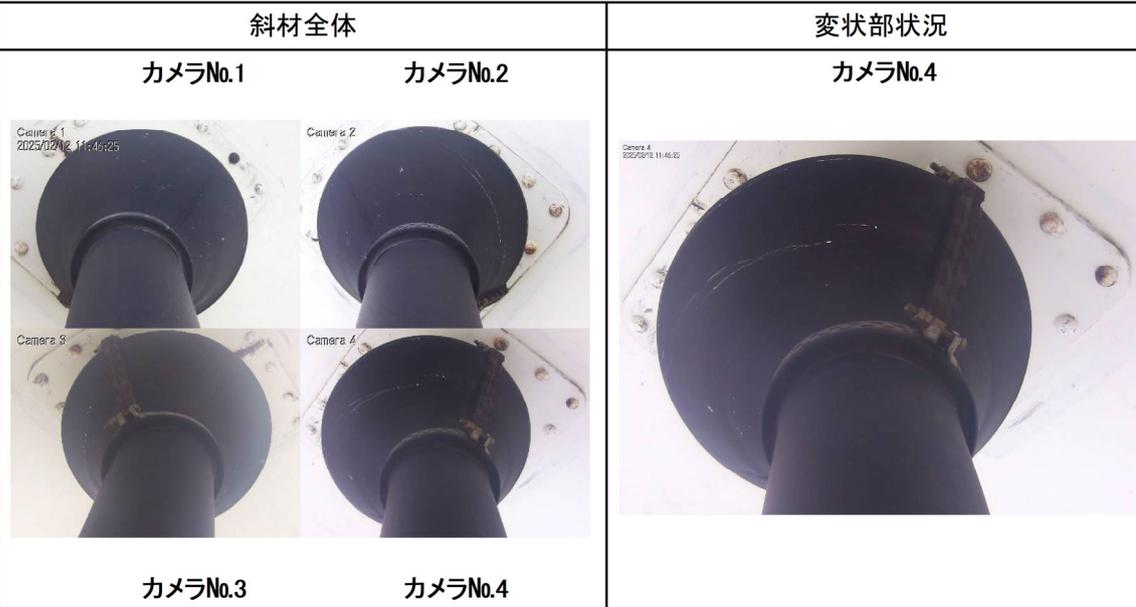
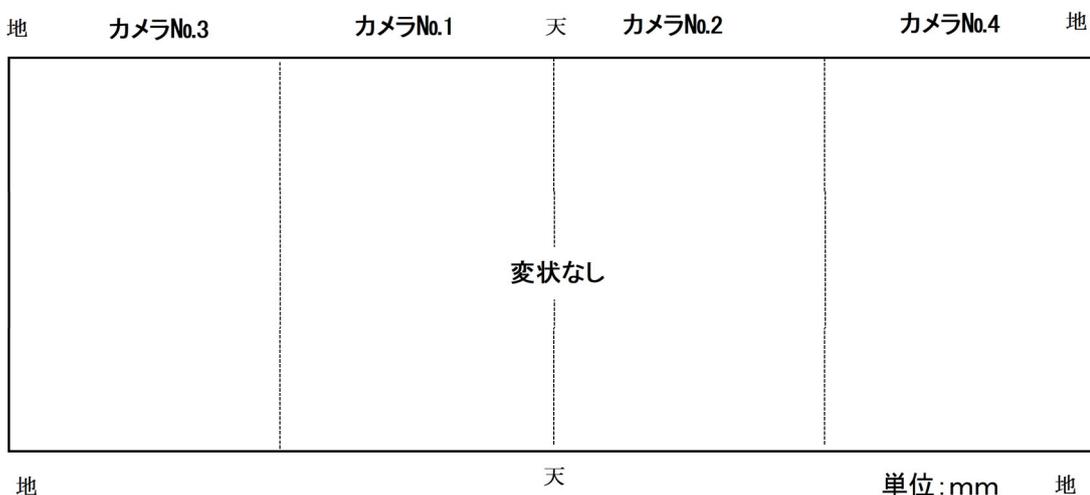
※計測結果例(1)

橋梁名	斜張橋	点検年月日	2025年2月12日
斜材番号	W3	撮影開始位置	桁側定着部から 1.46 m
変状部材名	塔側定着部	モニター表示距離	走行距離 73.11 m
変状名	変状なし	変状位置	桁側定着部から 74.57 m
前回比較(進展の有無)	—	備考

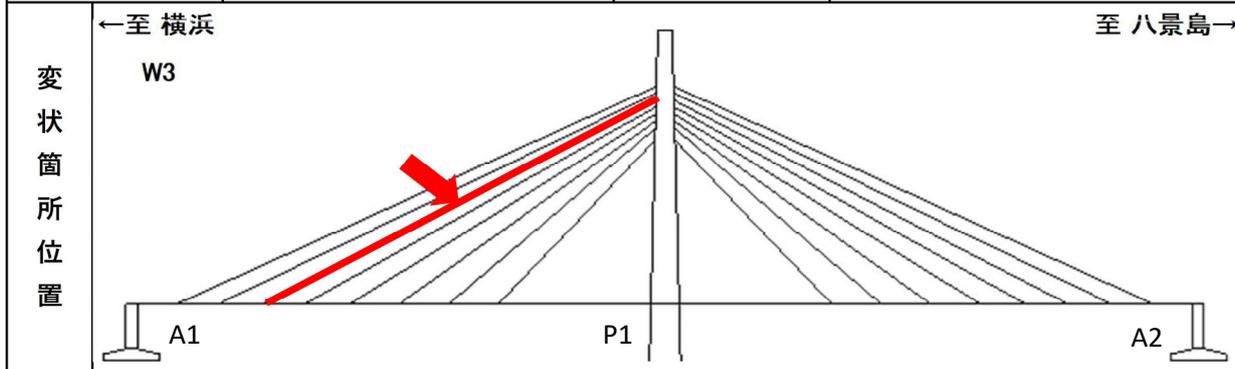
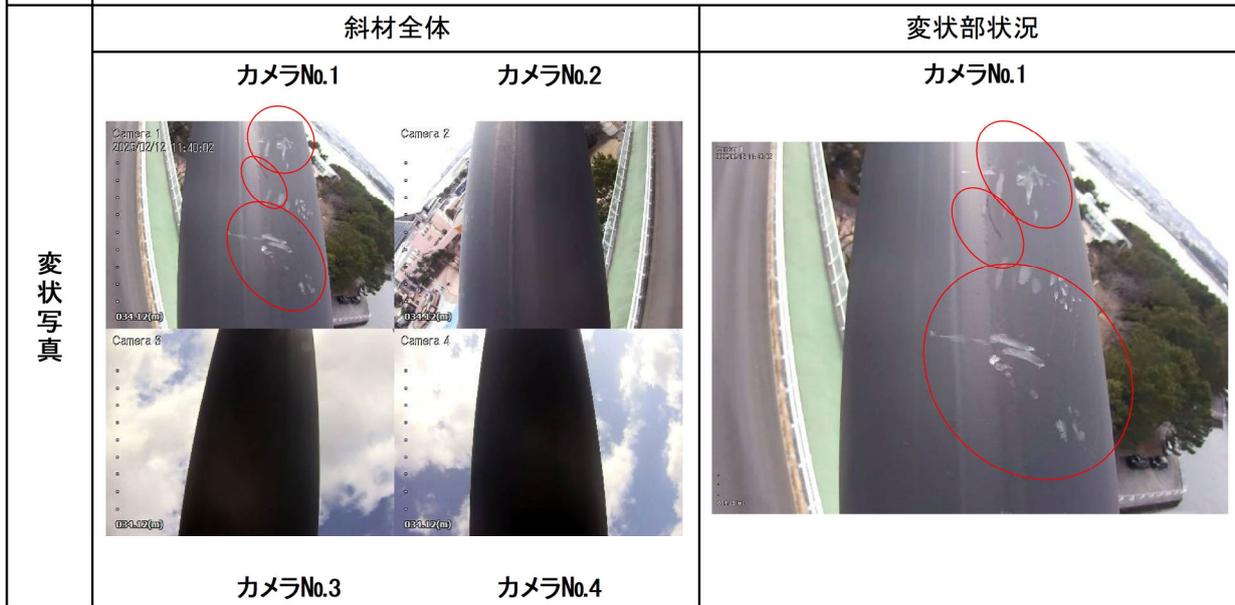
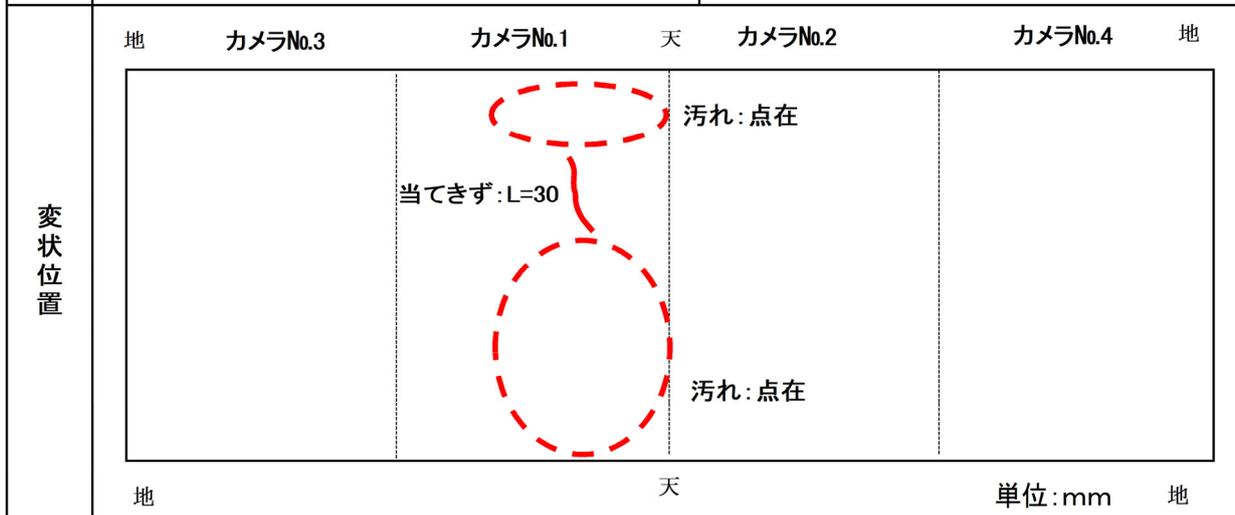
※計測結果例(2)

橋梁名	斜張橋	点検年月日	2025年2月12日
斜材番号	W3	撮影開始位置	桁側定着部から 1.46 m
変状部材名	保護管	モニター表示距離	走行距離 34.12 m
変状名	当てきず・汚れ	変状位置	桁側定着部から 35.58 m
前回比較(進展の有無)	—	備考
