技術番号 BR020019

技術名 衝撃弾性波法による横締めグラウト充填調査

開発者名 一般財団法人首都高速道路技術センター
首都高速道路株式会社
アイレック技建株式会社

技術名 衝撃弾性波法による横締めPCグラウト充填調査

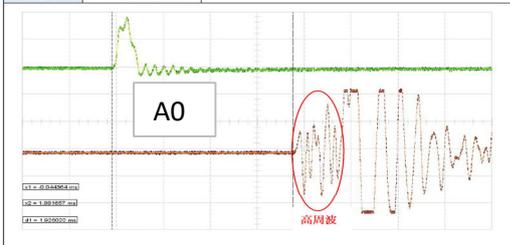
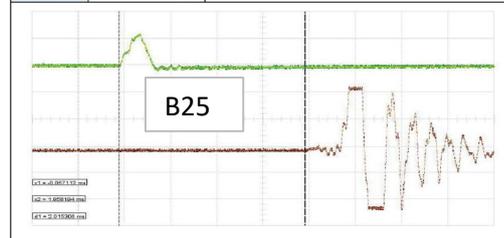
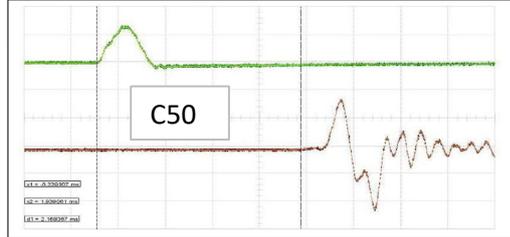
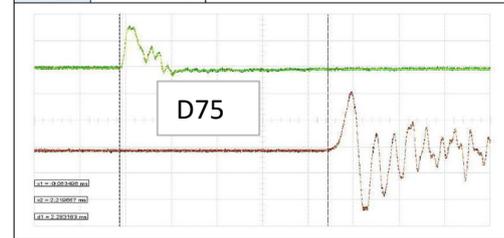
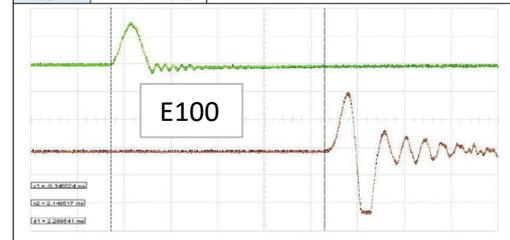
2.高周波成分について

高周波成分が計測されるものは未充填と判定する。上図には、A0~E100供試体の波形の一例を示す。今
回の調査において、A0供試体では高周波が計測されたが、B25~E100の供試体で高周波が計測されな
かった。

B25~E100の供試体で高周波が計測されなかったのは、供試体が2024年4月に設置され、かつ活荷重等
を受けていないためシーズ孔内のグラウトが健全であるためと考えられる。

以上より、伝搬速度と高周波成分の2つの情報から判断すると、グラウト充填状況が50%までは未充填と
判定された。グラウト充填状況が75%以上のものは充填と判定された。

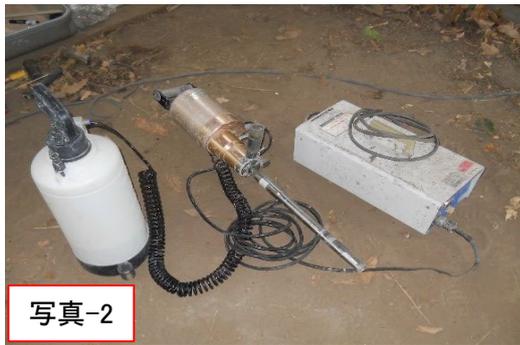
写真-2

試験方法(手順)	技術番号	BR020019
①	計測機器の搬入(写真-2:ドリル、給水ポンプ、電源)	
②	削孔作業(写真-3:端横桁)	
③	削孔状況(写真-4:中間横桁)	
④	削孔状況(写真-5:端横桁)	
⑤	削孔部をファイバースコープで撮影し、PCグラウト充填状況を確認する。

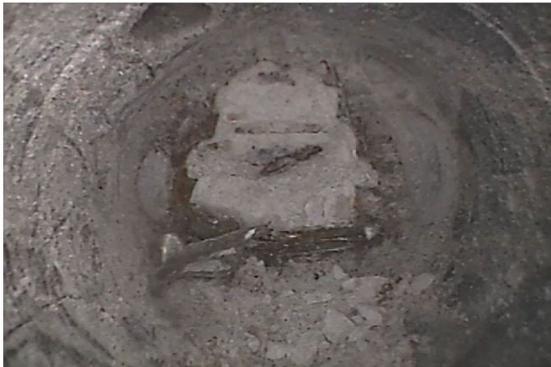
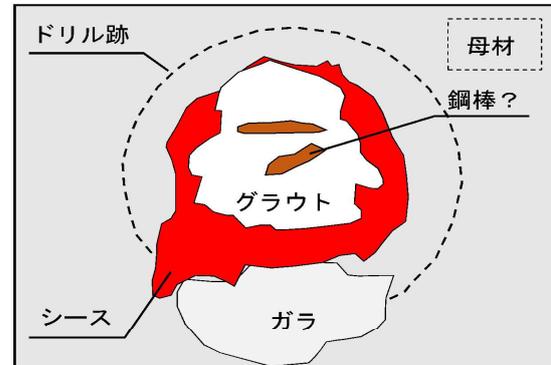
中間桁② 左 判定：充填

- 中間桁②左の削孔目視調査結果では、グラウトが確認され、充填と判断される。
- 右の削孔目視調査結果は、シースの下部に空洞を確認した。鋼棒も確認され、グラウトが未充填であることを確認した。
- よって、中間桁②の鋼棒はグラウトが部分的に未充填であると考えられる。

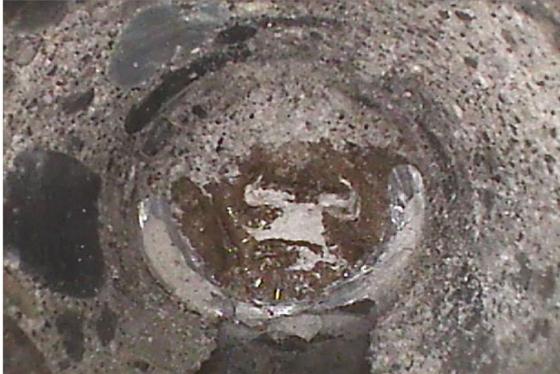
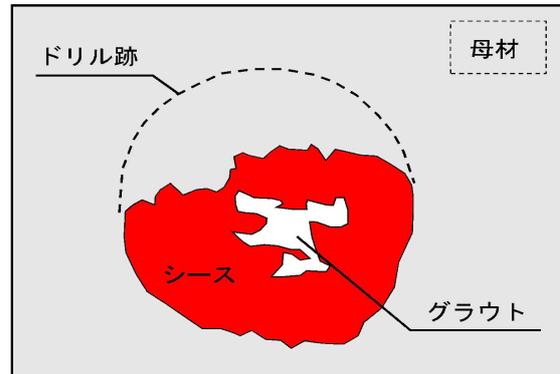
端桁④ 左 判定：充填

- 端桁④左・右の削孔目視調査結果でグラウトが確認され、どちらも充填と判断される。
- よって、端桁④の鋼棒はグラウトが全体的に充填であると考えられる。

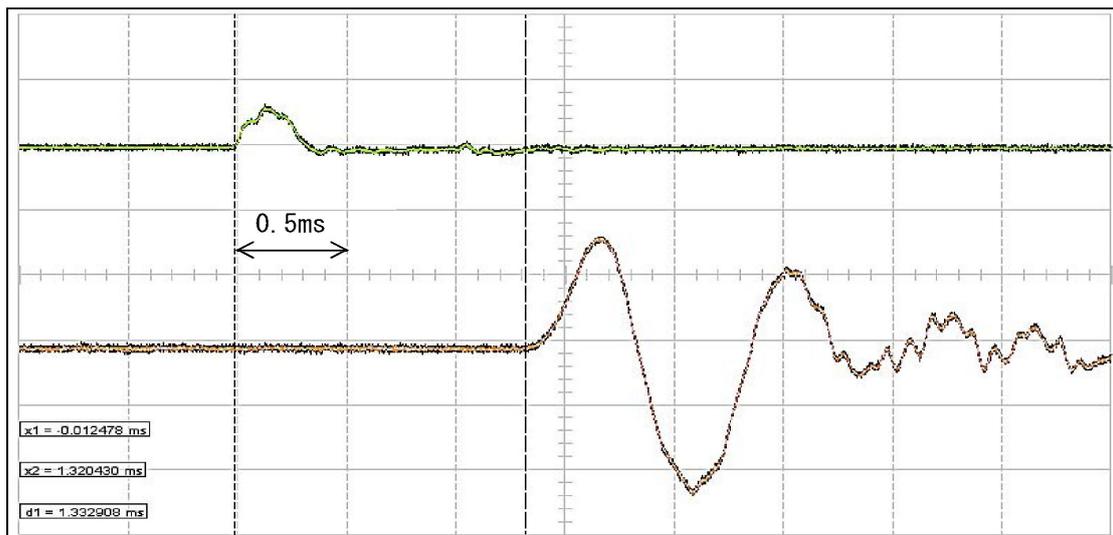
A 側打撃 向 136-6~136-7 間 端桁④ 伝播速度 3976.27.m/s

(1) 高周波成分が含まれない波形

端桁④では、A 側打撃、B 側打撃ともに高周波成分の含まれない波形を計測された。伝播速度は平均値で 3,939m/s (A 側打撃)、3,824m/s (B 側打撃) であり、平均的なコンクリート中の弾性波伝播速度である 4000m/s に近い値となっていることから、グラウトが正常に充填されている可能性が高いと考えられる。

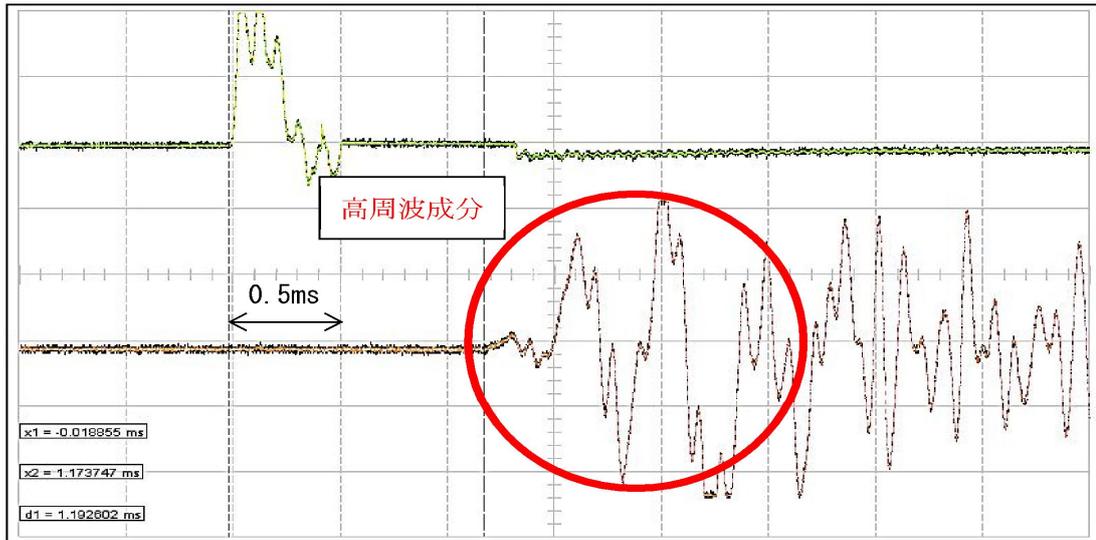
A 側打撃 向 136-6～向 136-7 径間 中間桁② 伝播速度 4444.06m/s

中間桁②、中間桁③では、A 側打撃、B 側打撃ともに、上図のような高周波成分が前方に含まれる波形を計測した。中間桁②の伝播速度は平均値で 4,468m/s (A 側打撃)、4,492m/s (B 側打撃) が計測された。中間桁③の伝播速度は平均値で 5,061m/s (A 側打撃)、4,460m/s (B 側打撃) が計測された。特に中間桁③の A 側打撃が高い値を示している。いずれも平均的なコンクリート中の弾性波伝播速度である 4,000m/s を超える値であった。

中間桁②、中間桁③ともに計測結果は、伝播速度が早く、初動周波数に高周波振幅を示していることから、グラウトが正常に充填されていない可能性が高いと考えられる。
