技術番号 BR020045

技術名 自走式斜材点検ロボット(斜材内部の変状) 開発者名 中日本ハイウェイ・エンジニアリング東京(株)

試験場所 日本工業試験所 試験室 構造物名 模擬試験体

試験場所 実橋

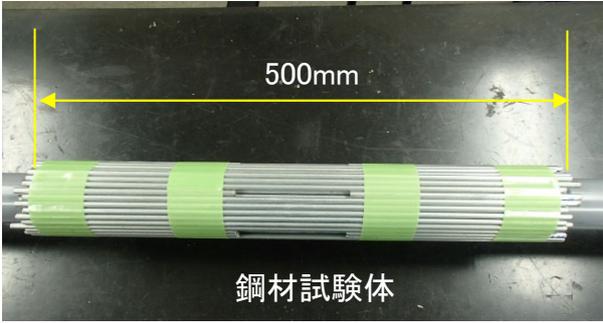
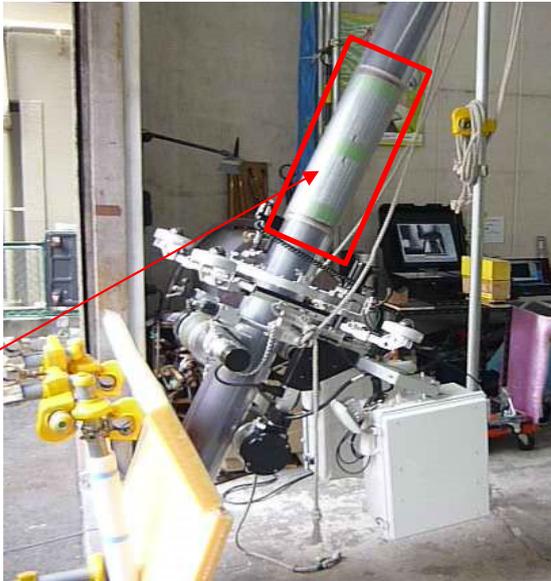
鋼材破断を設けた模擬試験体

斜材ケーブルを模擬したφ165mmの塩ビ管の中に鋼材破断部を設けた鋼材試験体を挿入した模擬試験体を作成

長さ500mmの鋼材試験体の中央の円周方向に長さ100mmの破断部を設けている。

破断部は、鋼材1本破断、2本破断、3本破断、4本破断の4種類である。

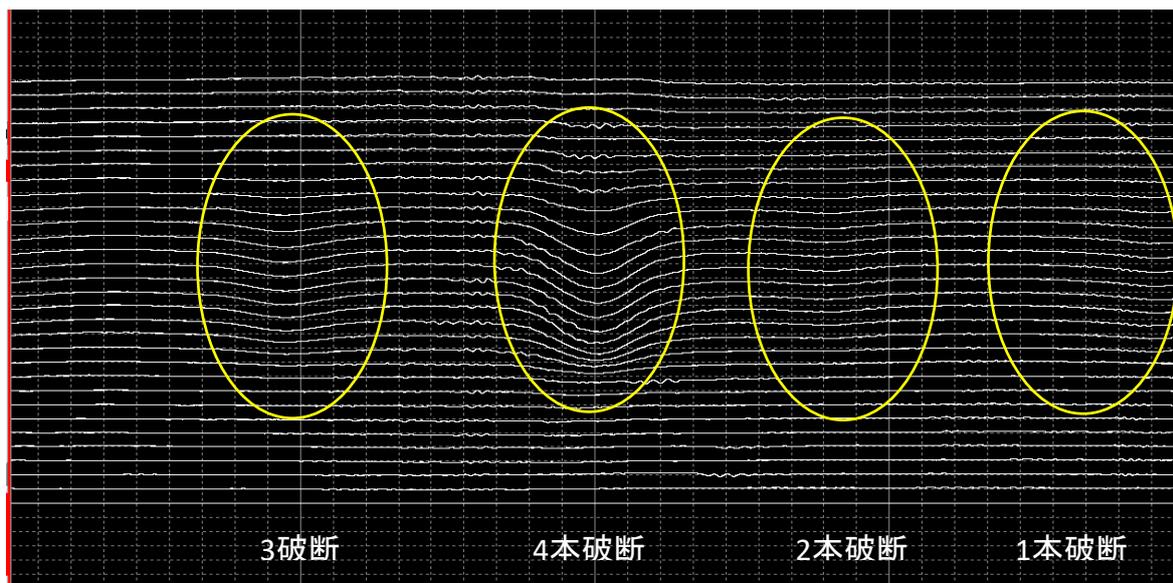
計測結果:ライン波形

- ・渦流探傷信号を可視化した波形が記録される
- ・30回分の探傷データを重ねることで健全部と破断部を相対的に比較する
- ・破断部では、健全部に比して破断本数に応じた波形間隔の縮小、拡大などの乱れが生じる
- ・2本以上破断した場合には明瞭に判別することができる

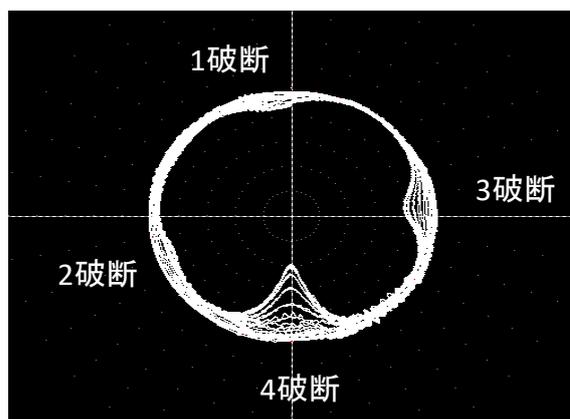
計測結果:円形波形

表示率の調整や円形波形での表示により検査結果を読み取りやすくすることができる

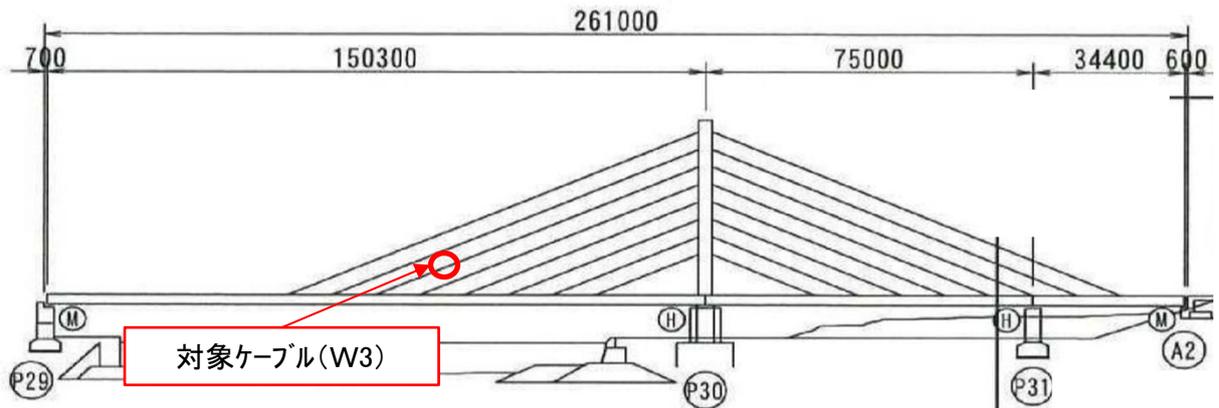
全体一般図

橋梁形式: 3径間連続斜張橋(箱桁橋)

橋長: 261m、支間長: 150.3+75.0+34.4m

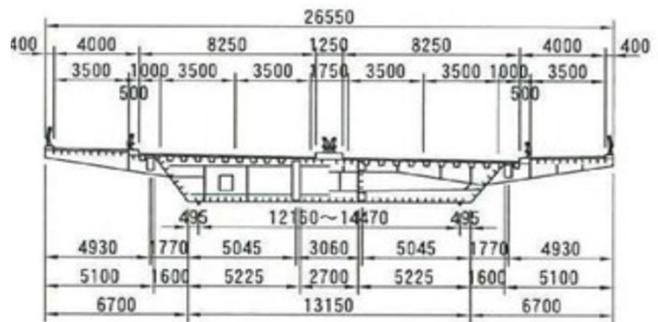
断面図

対象径間: 第1径間

計測対象部材: 斜材ケーブル(W5, W6)

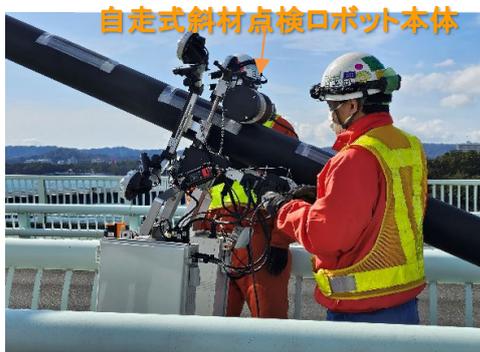
写真-2

① 自走式斜材点検ロボットを設置する。(写真-2)

自走式斜材点検ロボット本体

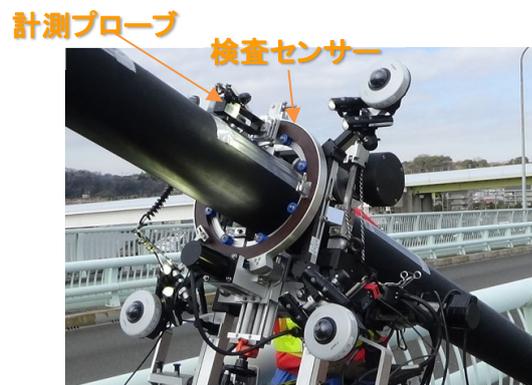
写真-3

② 自走式斜材点検ロボットに計測機器(過流探傷装置(検査センサー))を装着する。(写真-3)

計測プローブ 検査センサー

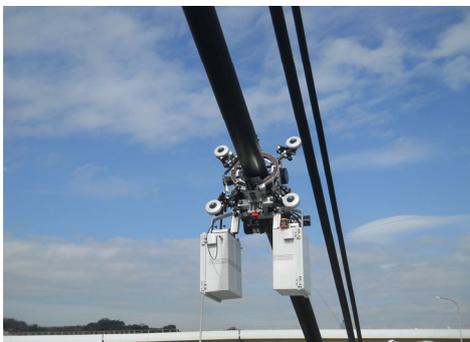
写真-4

③ 計測位置まで自走式斜材点検ロボットを移動させる。(写真-4)

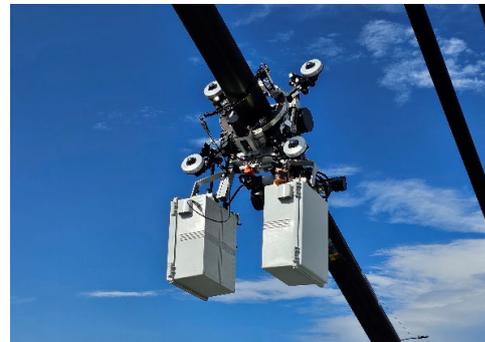
写真-5

④ 計測状況:計測プローブを円周方向に回転させ計測する。1回転1cmずつ上方にロボットを移動させる。(写真-5)

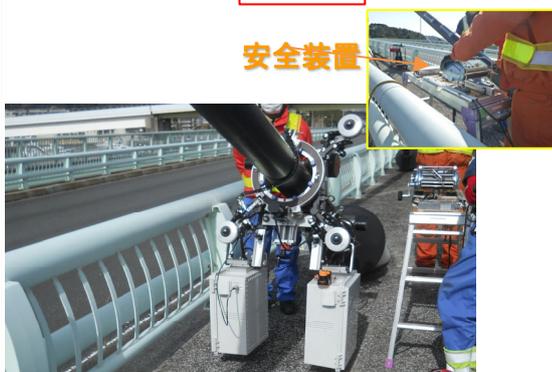
写真-6

移動時に安全装置を使用する。(写真-6)

安全装置

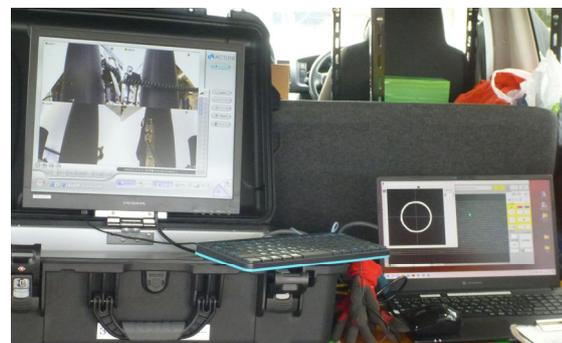
写真-7

⑤ 計測したデータから斜材内部の変状を評価する。(写真-7)

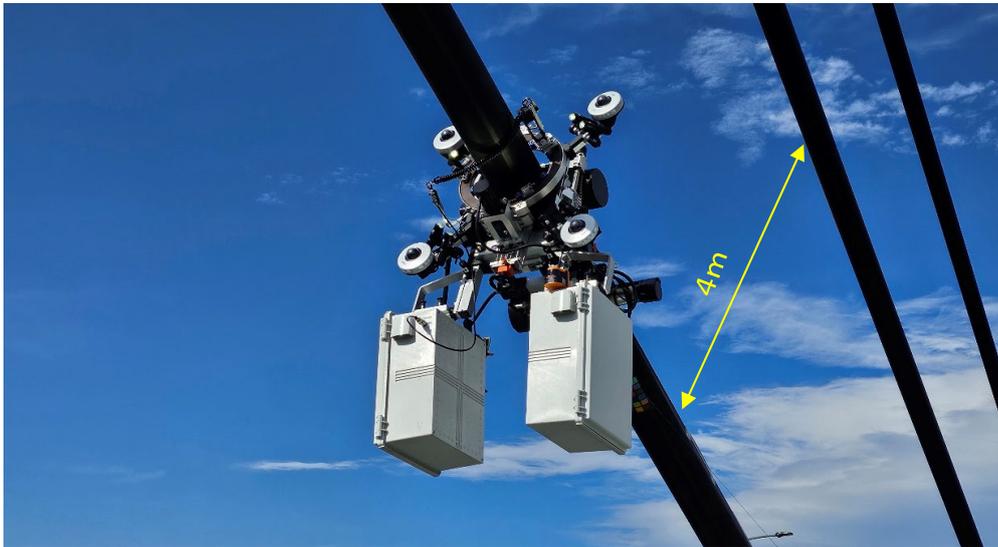
※計測結果(狭小進入可能性能)

ケーブル間隔4mにおいて、計測を実施

ケーブル間隔4mを確認

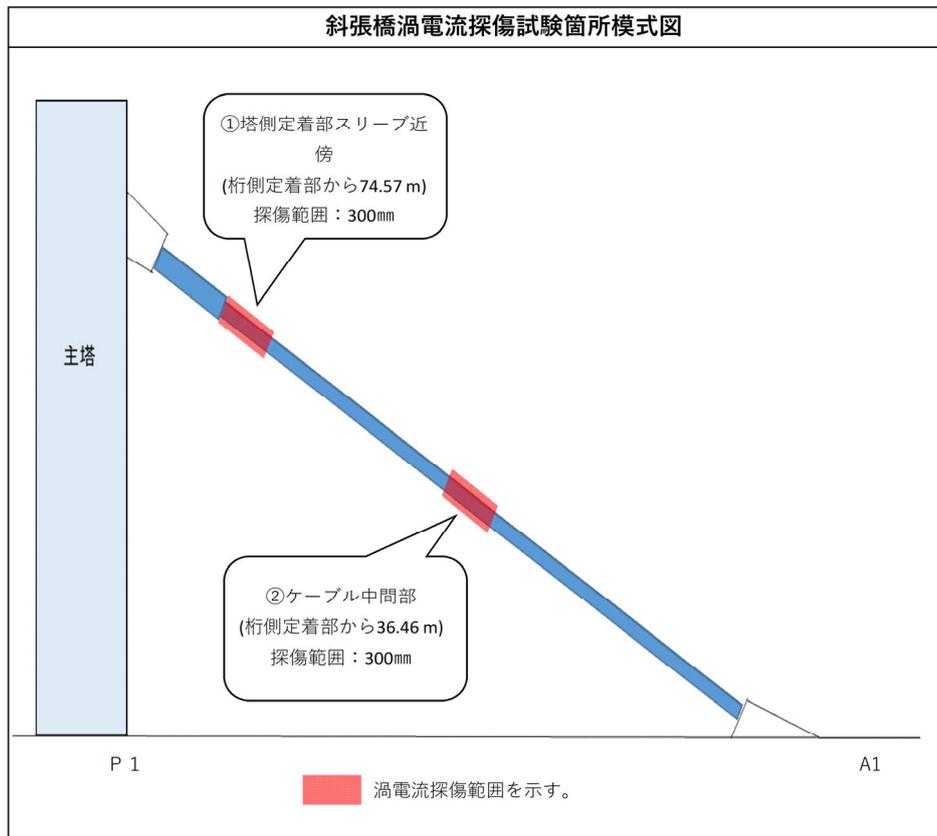
※計測速度

対象ケーブル(W3)で30cmの長さを計測する時間

W3: 計測長(cm) / 撮影時間(s) = 30 / (18分14秒) = 30 / 18.3 = 1.6cm/分

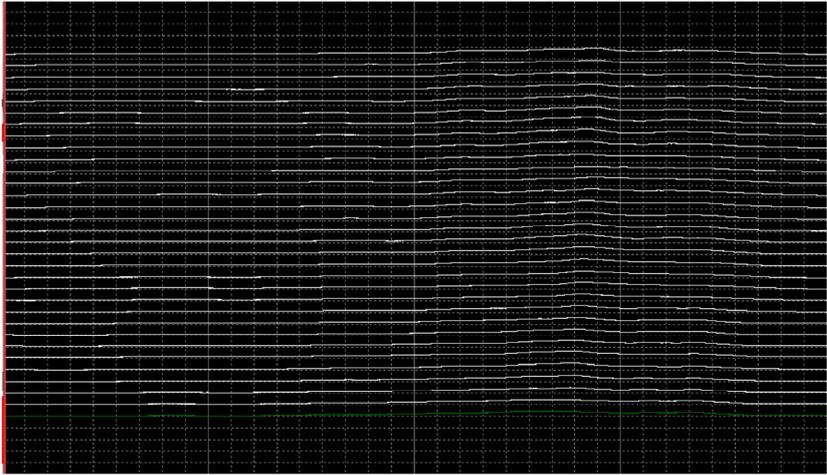
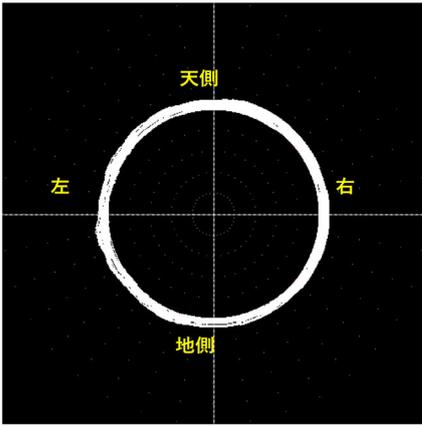
渦電流探傷試験結果(塔側定着部スリーブ近傍)

橋梁名	斜張橋	点検年月日	2025年2月12日
車線	—	斜材No.	W3
外径	180 mm	保護管構造・充填剤	—
検査位置	桁側定着部から73.47m(塔側定着部スリーブ近傍)	破断の有無	破断なし
探傷位置

ライン波形

断面波形

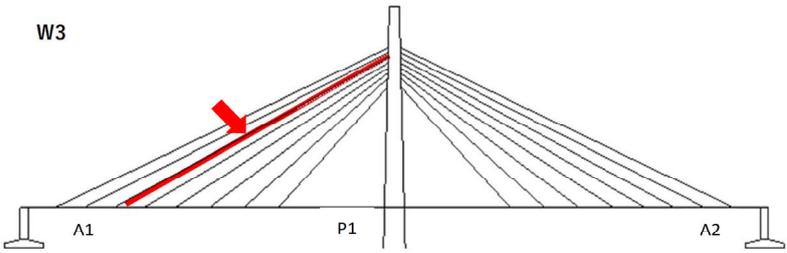
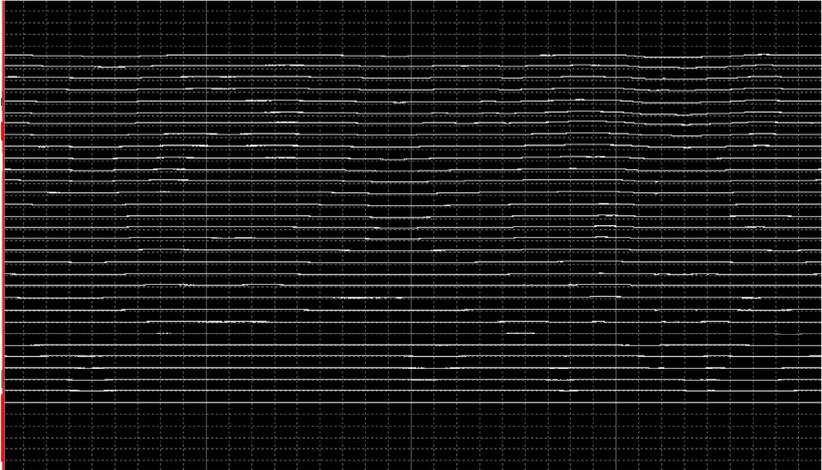
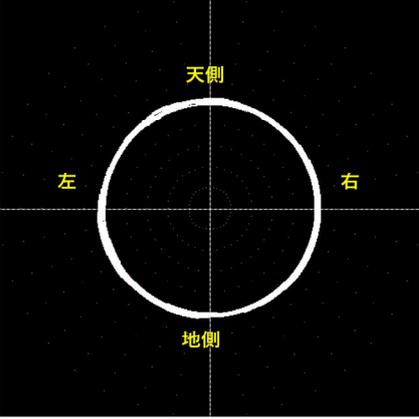
渦電流探傷試験結果(ケーブル中間部)

橋梁名	斜張橋	点検年月日	2025年2月12日
車線	—	斜材No.	W3
外径	180 mm	保護管構造・充填剤	—
検査位置	桁側定着部から36.46m(ケーブル中間部)	破断の有無	破断なし
探傷位置

ライン波形

断面波形
