技術番号	BR020054
------	----------

技術名	フェーズドアレイ超音波探傷法(PA-UT)、渦電流探傷法(ET)を用いた支承部(ローラー、ピン)の状態把握	開発者名	株式会社川金コアテック 神鋼検査サービス株式会社
-----	---	------	-----------------------------

カタログ分類	非破壊検査技術	カタログ	検出項目	き裂、破断	試験区分	社内試験
--------	---------	------	------	-------	------	------

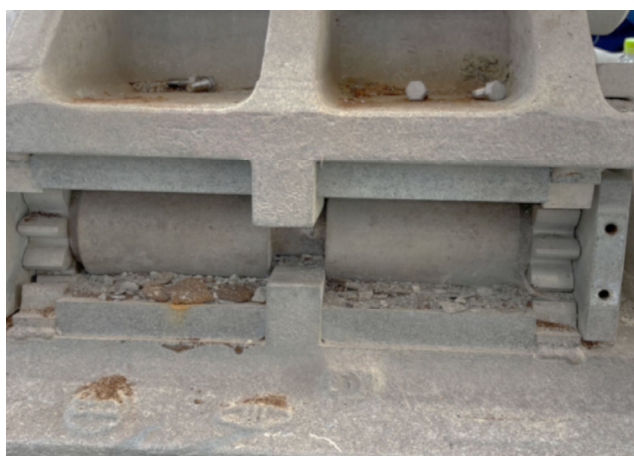
支承ローラー写真 (カバープレート撤去状態)

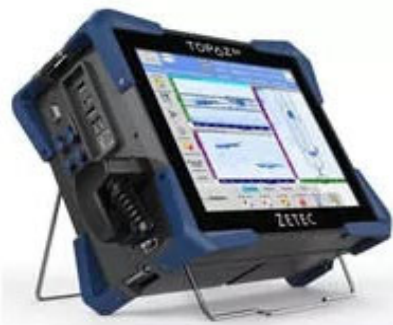
- ① PA-UT探傷器にPA-UT探触子を取付ける。
- ② 探傷画像のレンジ調整、および対比試験片を用い感度調整を行う。
- ③ 検査対象に接触媒質を塗布したのち、探触子を接触させて探傷を行い、S-スコープ(断面画像)を取得する。
- ④ 得られた探傷画像にて閾値を超える信号の検出有無、および分布を確認する。

PA-UT探傷/探触子

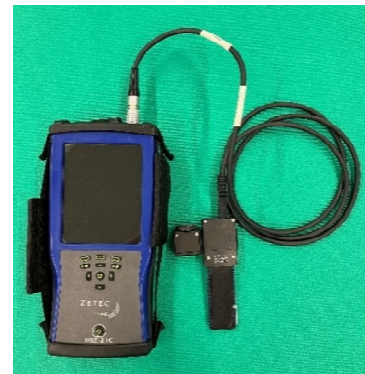
- ① ET探傷器にET探触子を取付ける。
- ② 対比試験片で感度調整を行う。
- ③ 探触子を検査対象に接触させ、信号画像を取得する。
- ④ 得られた信号画像にてきずの検出有無を確認する。

ET探傷器/探触子

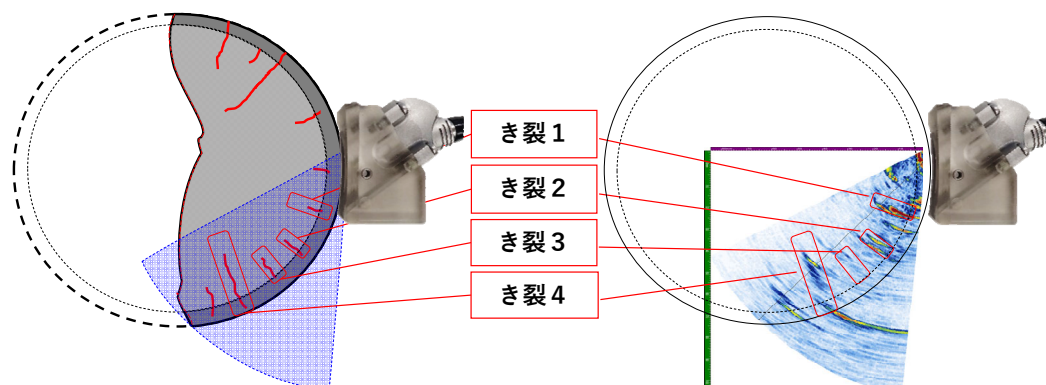
(a)垂直探傷、(b)斜角探傷ともに目視にて確認したきず(割れ、破断面)を検出している。

(b) 目視結果-PA-UT結果の比較(斜角)

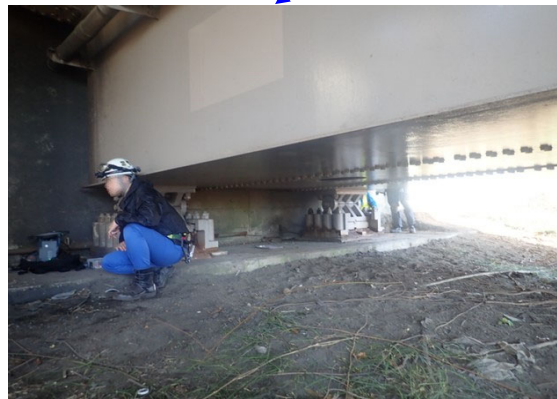
調査対象部材位：A2橋台上 支承ローラー

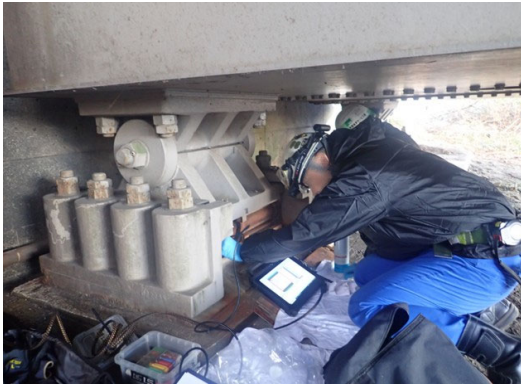
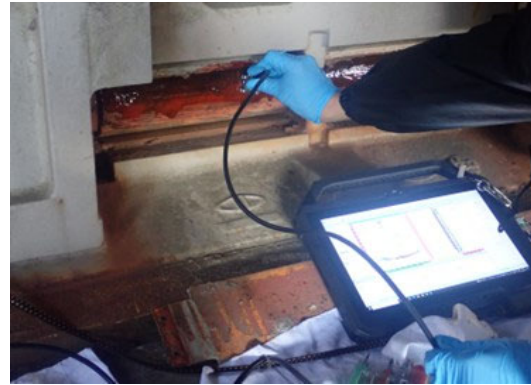
- ① 機材を搬入する。(PA-UT探傷器、PA-UT探触子、ケーブル、接触媒質他)
- ② PA-UT探傷器に探触子を取り付け、探傷条件のセッティングを行う。
- ③ 支承ローラー側面に接触媒質を塗布したのち、探触子を接触させ探傷を行い、S-スコープ(断面画像)を取得する。
- ④ 得られた探傷画像にて閾値を超える信号の検出有無、および分布を確認する。

PA-UT調査の実施状況

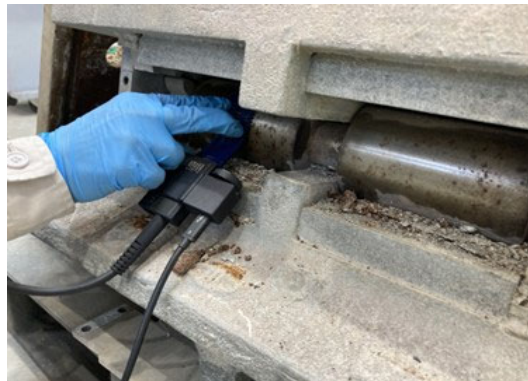
ET調査の実施状況(別の実橋サンプルでの実施イメージ)

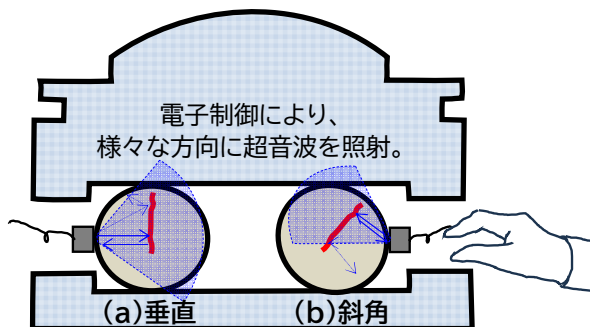
PA-UTは、超音波振動子の電子制御により、様々な方向に超音波を入射させることができる。
その特徴を利用し、検出したいきずの位置や方向により下図のように、(a)垂直探傷と(b)斜角探傷を使い分ける。
