技術番号 BR030008-V0020

技術名 たわみ計測による耐荷性チェックシステム 開発者名 (株)TTES/日本工営(株)

試験場所 土木研究所構内 試験橋梁

試験場所 富山県 橋梁

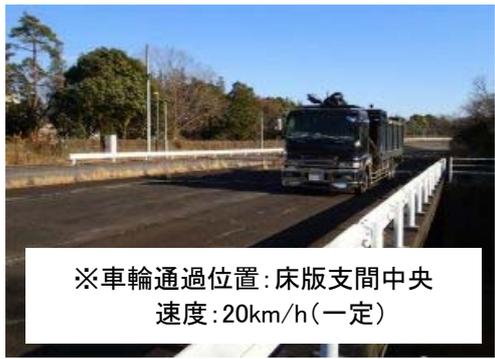
写真-1 車両載荷(20t)

※車輪通過位置: 床版支間中央
速度: 20km/h(一定)

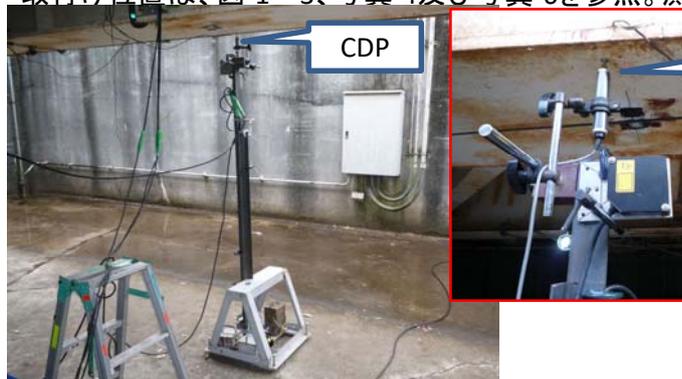
写真-6 CDPゲージによる測定

① たわみ測定: CDPゲージ(接触式変位ゲージ)

取付け位置は、図-1~3、写真-4及び写真-6を参照。測定機器の構成は、写真-7を参照

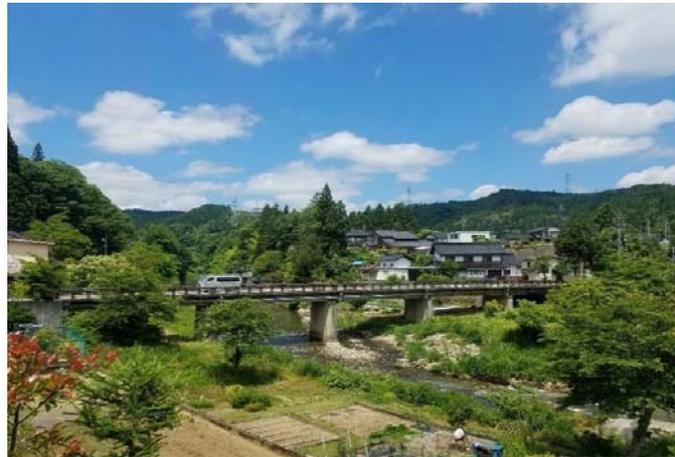
図-1 対象橋梁(T橋)

- ・構造形式:T桁RC橋
- ・橋 長: 72.9m
- ・支 間: 12m
- ・有効幅員: 6.9m

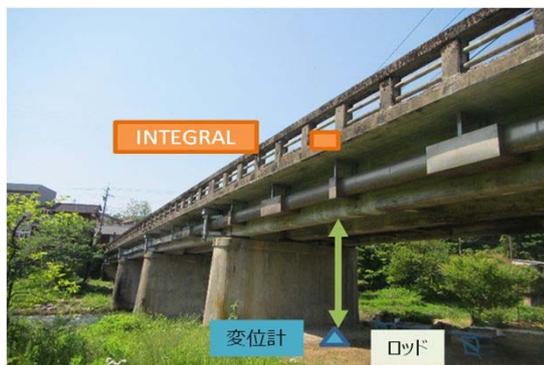
図-2 対象橋梁側面

1) 加速度(図-2の■位置)

2) たわみ量 (図-2の▲位置)

- ① 開発者側のセンサ及びリファレンス用機器を所定の位置に設置(図-2)
- ② 合図と共に载荷車両を走行(20km/h)させ、橋梁通過後合図する。
- ③ 計測者は、スタートの合図とともに計測を開始し、車両通過の合図から常時微動までの間(約5秒)計測する。
- ④ 計測者は、記録し計測が正しく行われたか確認する。
- ⑤ 上記②~④を各载荷車両6回行う。

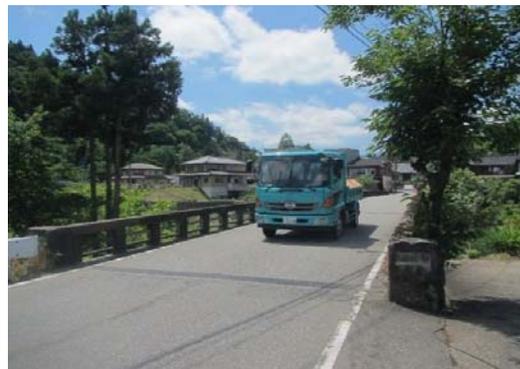
図-3 載荷車両と載荷試験の様子

トラック (7.94t)

走行速度: 20km/h

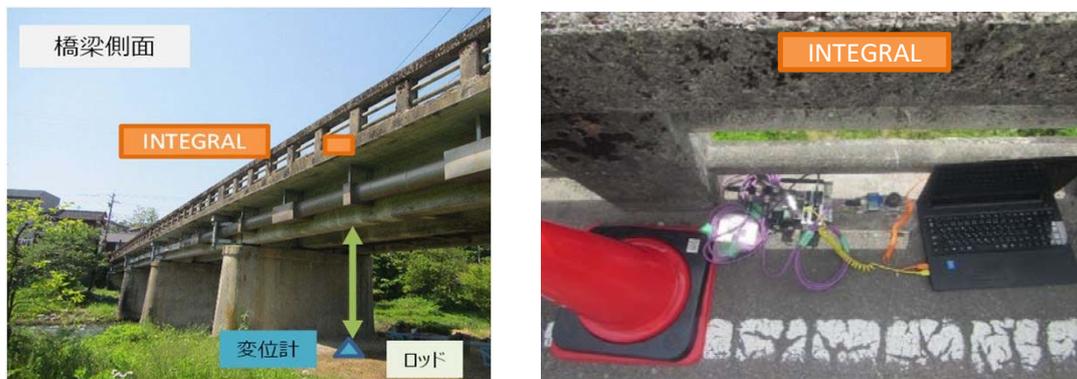
図-4 センサ配置状況

図-4にセンサ配置状況を示す。精度検証のため、加速度計と変位計は同じPCに有線と無線接続を行い、時刻を同期して取得した。

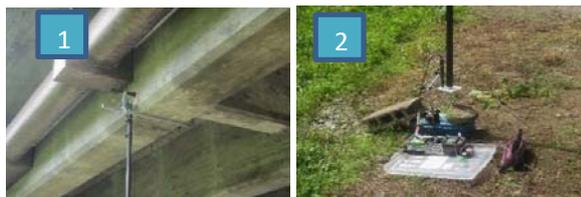
図-5 測定機器の設置(詳細)

取付け位置を図-5、6に示す。

CDPゲージはT桁に設置したカーボンロッドを橋面下まで設置した。
