技術番号 BR030060

技術名 水中自航型ロボットカメラ(水中ドローン)による水中部の点検支援技術 開発者名 株式会社ジュンテクノテクノサービス

カタログ分類 計測・モニタリング技術 カタログ 検出項目 洗掘 試験区分 標準試験

試験区分 現場試験

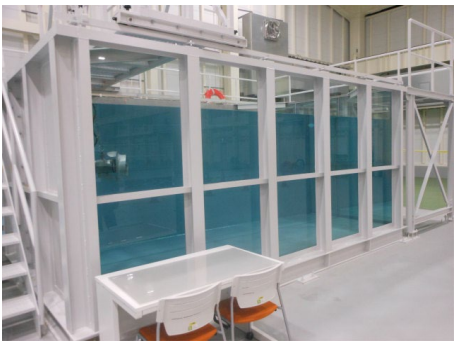
写真-1 小水槽(満水時)

・水槽内に形状を計測するためのコンクリートブロックを設置、および、進入可能性確認のための、架台を設置
(図-1,写真-1,2,3)

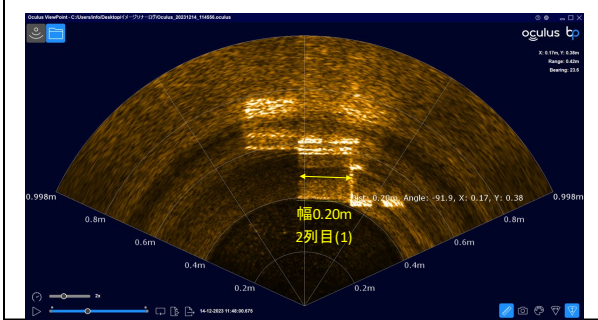
計測データ

①流れなし濁度なし 高さ(A)の計測

②流れあり濁度なし 高さ(A)の計測

①流れなし濁度なし 幅(B)の計測

②流れあり濁度なし 幅(B)の計測

①流れなし濁度なし 奥行き(C)の計測

②流れあり濁度なし 奥行き(C)の計測

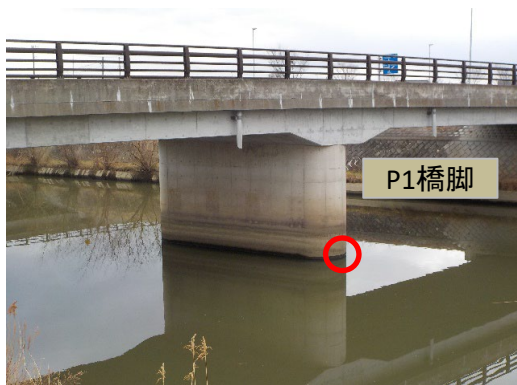
写真-7

※下りP1橋脚上流側の河床深さ(写真-7)

濁度:24.8NTU

(実測2.4m)

← 流速:0.018m/s

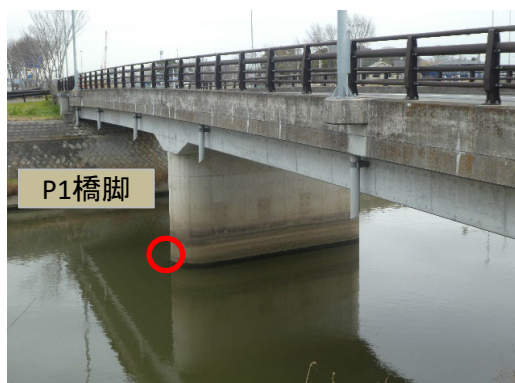
写真-8

※上りP1橋脚下流側の河床深さ(写真-8)

濁度:24.8NTU

(実測1.9m)

← 流速:0.078m/s
