技術番号 BR030070

技術名 魚群探知機を用いた橋梁基礎の洗掘計測技術「Nソナー」 開発者名 中央開発株式会社

試験日 令和6年 12月 12日 天候 晴れ 気温 3.1 °C 風速 - m/s

試験場所 福島ロボットテストフィールド

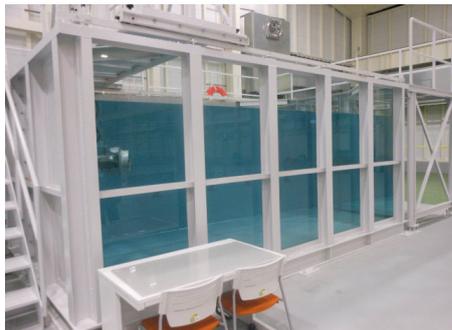
写真-1 小水槽(満水時)

・水槽内の底部に形状を計測するためのコンクリートブロックを設置(図-1,写真-1,2)

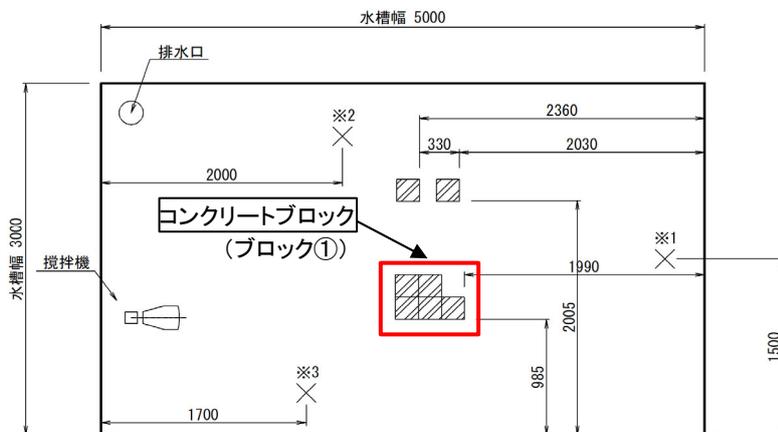
図-1 小水槽平面図

- × : 水流と濁度計の計測位置
- 水流無し、カオリン無し
 - ※1 濁度計測 1.26NTU
 - ※2 濁度計測 2.03NTU
 - ※3 濁度計測 0.49NTU
 - 平均1.3NTU
 - 水流あり、カオリンあり
 - ※1 濁度計測 50.8NTU
 - 流速計測 0.191m/s
 - ※2 濁度計測 50.1NTU
 - 流速計測 0.190m/s
 - ※3 濁度計測 48.8NTU
 - 流速計測 0.038m/s
 - 平均49.9NTU
 - 平均0.14m/s

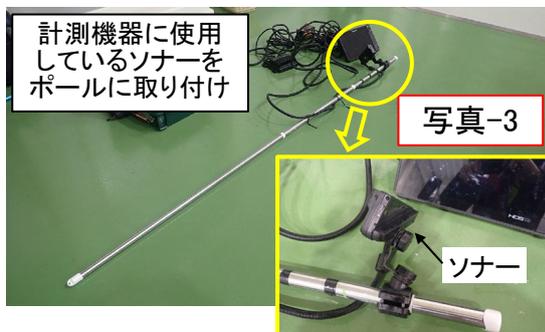
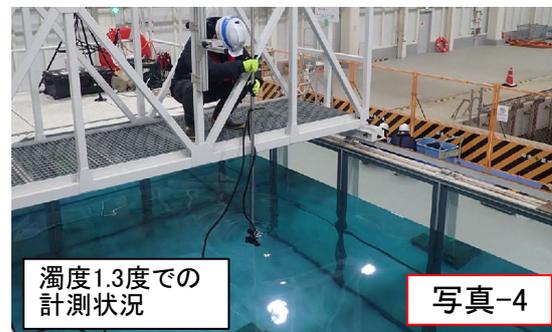
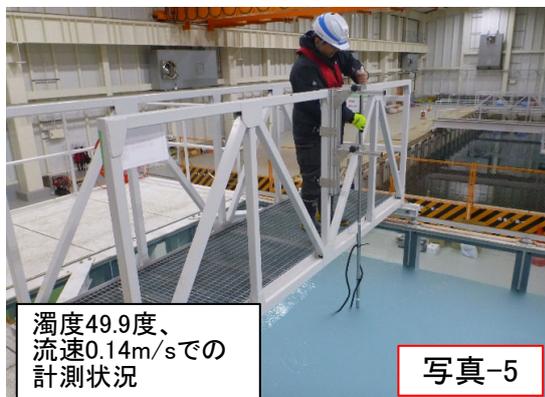
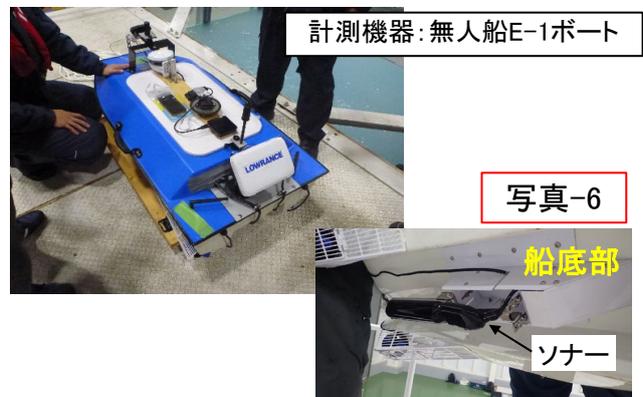
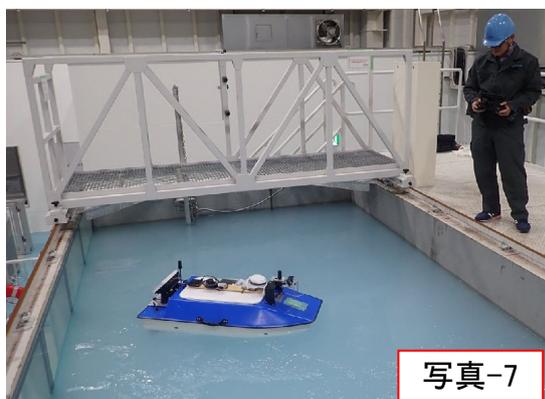
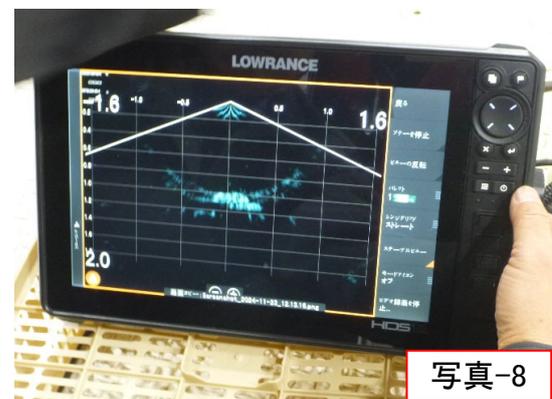
開発者による計測機器の設置状況

- ① 本技術はRTK-GNSSが機能することを前提としており、屋内ではGNSSを受信できないことから、計測機器に搭載しているソナーをポールに取り付け、それを使用し計測精度の試験を行う(写真-3)
- ② 流速なし(流速0m/s)、濁度なし(濁度1.3度)の条件で、水槽底部に設置されたコンクリートブロック(ブロック①)の形状を計測(写真-4)
- ③ 流速装置(攪拌機)を使用し流速0.14m/s、濁度あり(濁度49.9度)の条件で、水槽底部に設置されたコンクリートブロック(ブロック①)の形状を計測(写真-5)
- ④ 計測機器(無人船E-1ポート)の準備を行い、計測機器を水槽内に着水(写真-6)
- ⑤ 進入可能性能、可動範囲の確認(写真-7)
- ⑥ 後日、解析結果からブロックの形状を確認

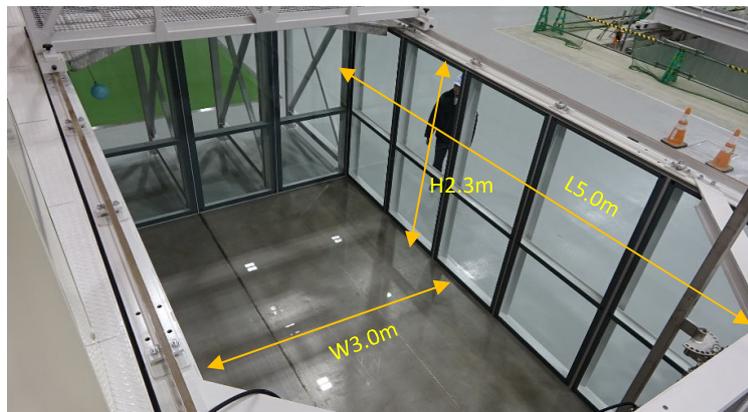
写真-9 進入可能性能の検証(小水槽の寸法)

水深1.86mで、W3.0m × H2.3m × L5.0mの空間において、進入可能かを確認する。

水槽内W3.0m×H2.3m×L5.0m(水深1.86m)の空間を進入可能

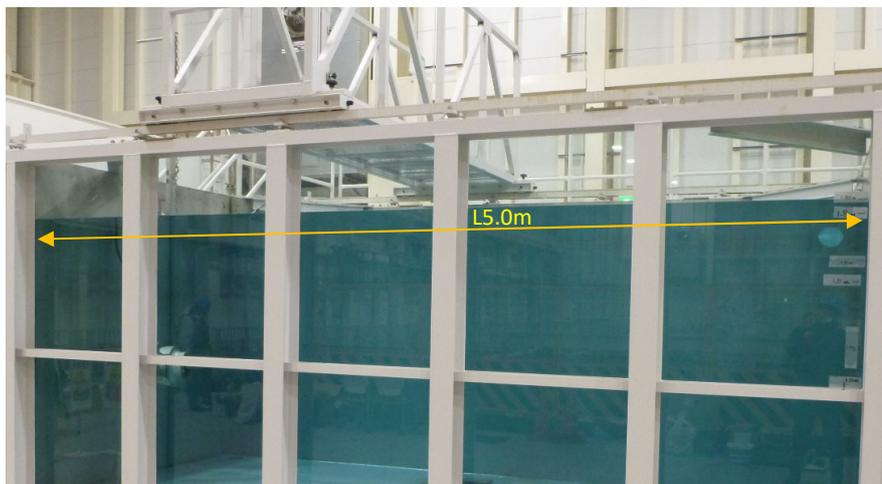
写真-10 可動範囲の検証(小水槽の延長)

水槽の延長5.0mを可動可能かを確認する。

水槽内5.0m範囲 動作可能

操縦者から計測機器(無人船E-1ボート)までの距離 約2~5m

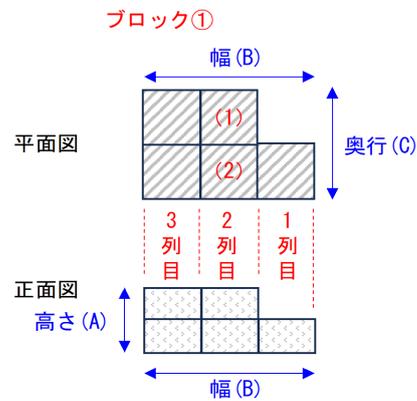
図-3 コンクリートブロック寸法(真値)

ブロック①	高さ(A)	幅(B)	奥行(C)
1列目	0.10 m	0.19 m	0.19 m
ブロック①	高さ(A)	幅(B)	奥行(C)
2列目 (1)	0.10 m	0.19 m	0.19 m
ブロック①	高さ(A)	幅(B)	奥行(C)
2列目 (2)	0.20 m	0.19 m	0.19 m
ブロック①	高さ(A)	幅(B)	奥行(C)
3列目	0.20 m	0.19 m	0.38 m

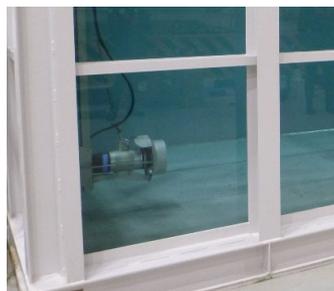
写真-13 流速装置(攪拌機)

計測2回目: 流速0.14m/s, 濁度49.9度

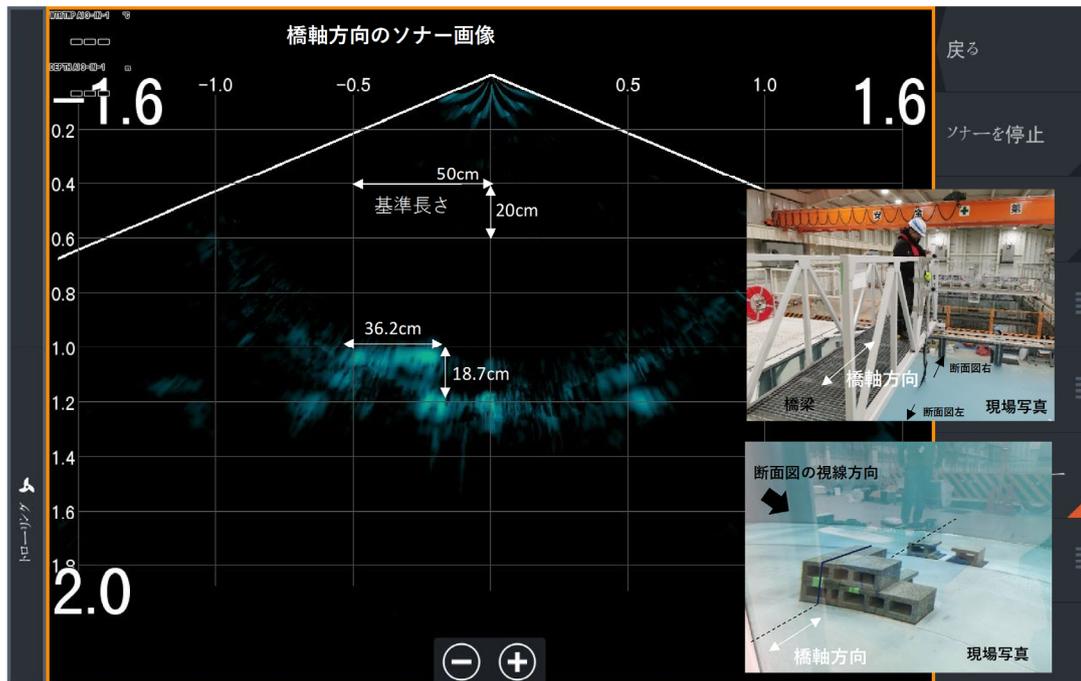
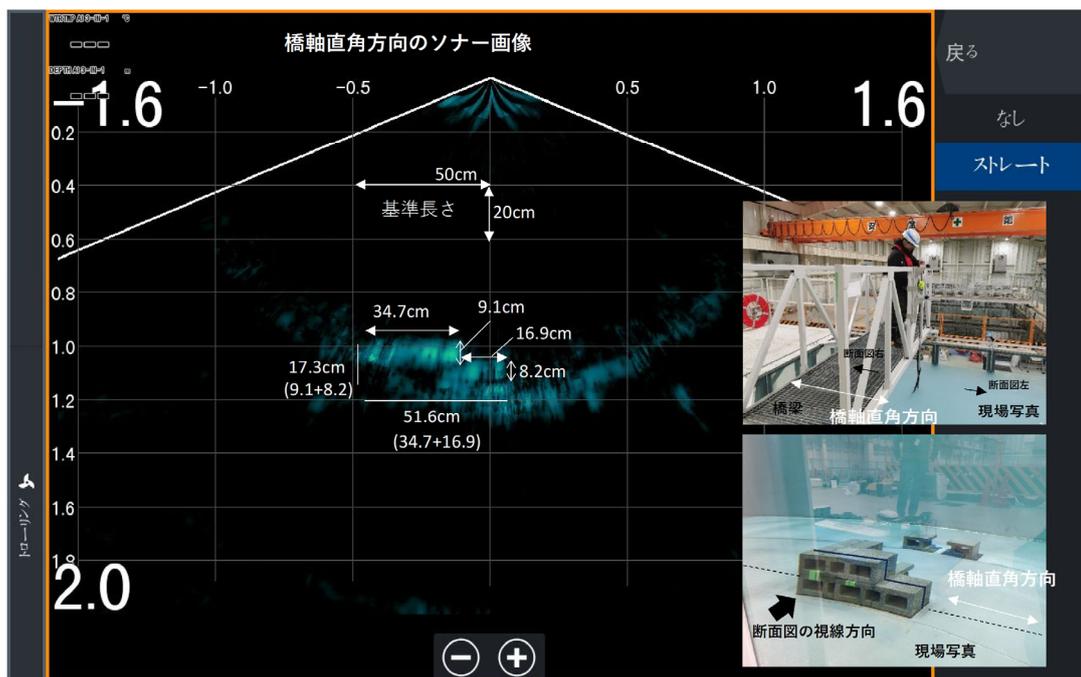
計測データ

濁度剤(カオリン)を入れて濁度50程度の環境下での画像になる。

濁度剤投入前は計測機器の調整で適切な画像をとれなかった。

計測は上記成果図の右側にある写真に示すとおり、計測者が橋梁上で振動子を水中に投入し計測を実施した。

はじめに、橋軸方向に計測者が移動し、いくつか画像を取得した。その中の一枚が上図になる。次に、コンクリートブロックの反応が確認できた場所をマーキングし、橋軸直角方向のソナー画像を得たのが下図である。

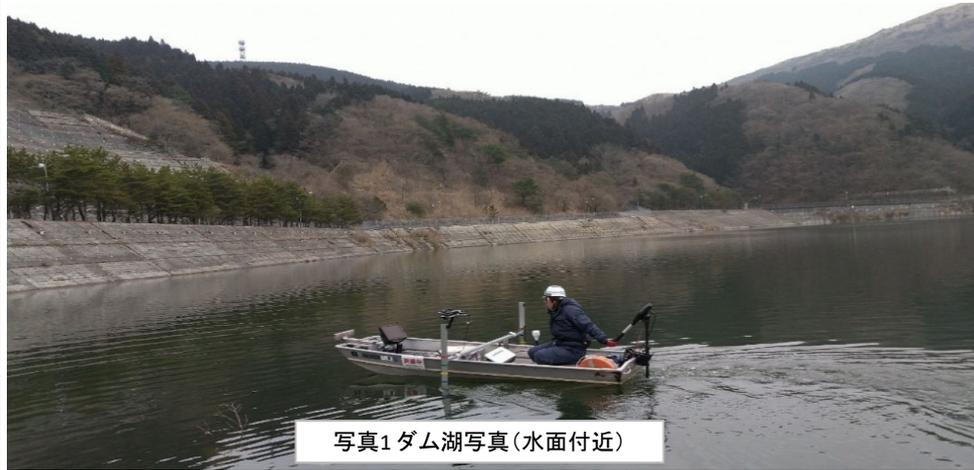
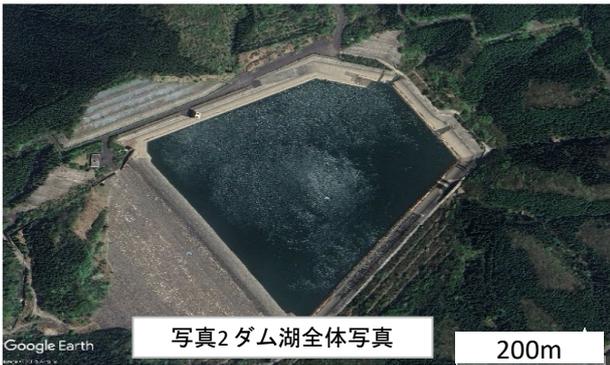
- ① 使用するアルミ製ボートを搬入する(写真3)。
- ② 使用する計測機器を準備する(図1)。
- ③ アルミ製ボートに計測機器を固定ポールと治具で設置し、水面に浮上させる(写真4)。
- ④ エレキモーターで水面上を航行して計測する。
- ⑤ 航行しながらNソナーの測深を行い、その途中で停船してレッドロープ測深を行った。

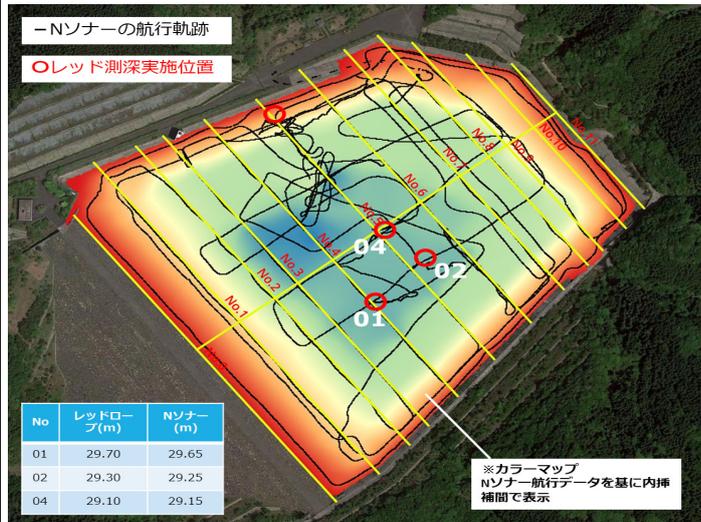
位置	測深結果 (m)		精度	
	レッドロープ (A)	Nソナー (B)	(A-B)	国交省実施要領 (10+h/100)cm hは水深(cm単位)
01	29.70	29.65	0.05	39.70
02	29.30	29.25	0.05	39.30
04	29.10	29.15	-0.05	39.10

本試験では、レッドロープ(重錘)とNソナーによる測深精度の比較検証をおこなった結果、3点において誤差は5cm以内であった。測定地点の深度は約30mであることから、河川定期縦横断測量業務実施要領・同解説(平成30年4月国土交通省)の湖・ダムの深浅測定の精度目安である $\pm(10+h/100)$ cm h:水深(cm)から目標精度は約40cmとなり、その精度を十分満足する結果を得られた。
