技術番号 TN010029-V0023

技術名 走行型トンネル撮影システム 開発者名 株式会社東設土木コンサル  
タント／有限会社ジーテック

試験場所 国土技術政策総合研究所 実大トンネル実験施設

カタログ分類 画像計測技術 カタログ 検出項目 ひび割れ 試験区分 標準試験  
現場試験

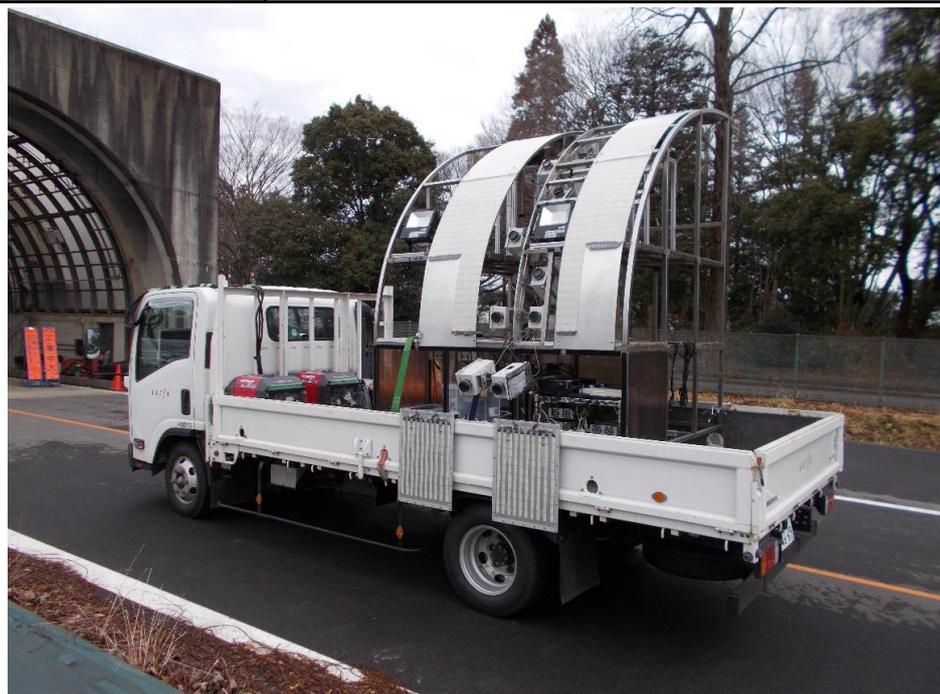
図3.走行型トンネル撮影システム

- ① キャリブレーション用にトンネル内付属物の実測をする。
- ② 走行型トンネル撮影システムにて、時速50kmで撮影する。
- ③ 取得した画像をCrackDraw21に取り込み、変状を抽出する。
- ④ ひび割れ供試体のひび割れ幅の真値と抽出結果を、二乗平均平方根誤差(mm)により評価する。

開発者による計測機器の設置状況

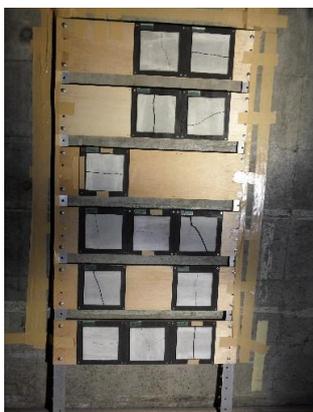
図4.ひび割れ供試体

比較対象を得るため、  
立会者による計測機器の設置状況

真値 (mm)	供試体番号	計測ひび割れ幅	誤差 (mm)	最小二乗誤差 (mm)
1	0.2	4-3-2	0.3	-0.1	0.01
2	0.2	11-2-2	0.4	-0.2	0.04
3	0.2	15-1	0.4	-0.2	0.04
4	0.3	14-1	0.4	-0.1	0.01
5	0.3	19-3	0.3	0.0	0
6	0.3	20-3	0.3	0.0	0
7	0.3	22-3	0.4	-0.1	0.01
8	0.4	5-3	0.4	0.0	0
9	0.4	8-1-2	0.7	-0.3	0.09
10	0.4	21-1	0.6	-0.2	0.04
11	0.5	13-3-2	0.3	0.2	0.04
12	0.5	24-1	0.5	0.0	0
13	0.6	6-2-1	0.6	0.0	0
14	0.7	7-3-2	0.6	0.1	0.01
15	0.7	8-1-1	0.8	-0.1	0.01
16	0.7	15-3	0.7	0.0	0
17	0.7	16-1	0.5	0.2	0.04
18	0.7	17-1	0.6	0.1	0.01
19	0.7	18-3	0.5	0.2	0.04
20	0.7	26-2	0.7	0.0	0
21	0.7	28-2	1.0	-0.3	0.09
22	0.8	17-3	0.7	0.1	0.01
23	0.8	21-2	0.8	0.0	0
24	0.8	23-1-1	1.0	-0.2	0.04
25	0.9	4-1	0.9	0.0	0
26	0.9	8-2-1	0.9	0.0	0
27	0.9	11-2-1	1.0	-0.1	0.01
28	0.9	13-3-1	1.0	-0.1	0.01
29	1.0	6-1	0.8	0.2	0.04
30	1.0	22-2	1.0	0.0	0
31	1.1	1-2	1.0	0.1	0.01
32	1.1	7-2-1	1.0	0.1	0.01
33	1.3	7-1	1.5	-0.2	0.04
34	1.5	19-1	1.5	0.0	0
35	1.5	20-1	1.5	0.0	0

ひびわれ幅	ひび割れ検出精度
0.2mm以上	88.7%
0.5mm以上	100.0%

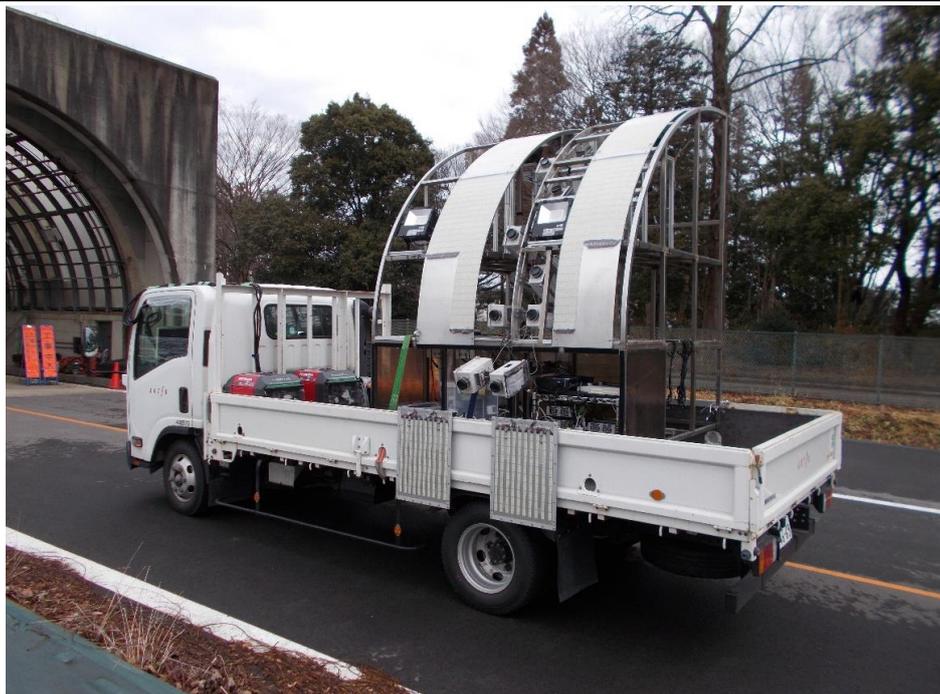
図3.走行型トンネル撮影システム

- ① キャリブレーション用にトンネル内付属物の実測をする。
- ② 走行型トンネル撮影システムにて、時速50kmで撮影する。
- ③ 取得した画像をCrackDraw21に取り込み、マーカージ間距離を抽出する。
- ④ マーカージ間距離の真値と抽出結果を、相対誤差(誤差÷真値)(%)により評価する。

## 開発者による計測機器の設置状況

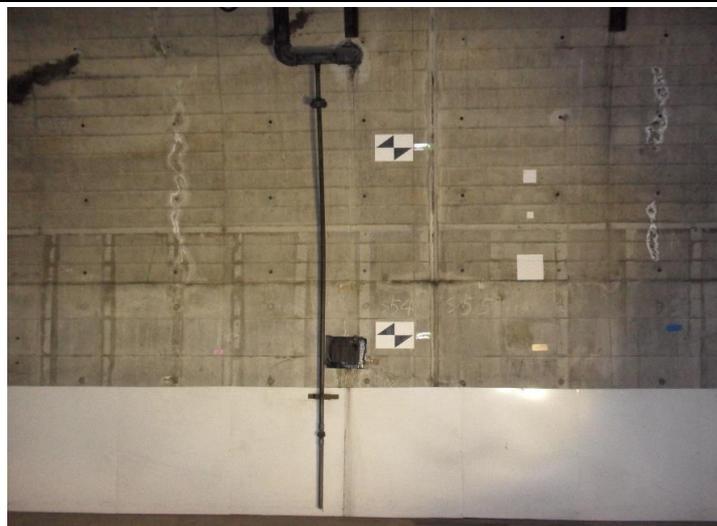
図4.マーカ-

比較対象を得るため、  
立会者による計測機器の設置状況

測定部位	真値 (m) (A)	画像による計測値 (m) (B)	誤差 (m) (C) = (A) - (B)	誤差率 (D) = (C) / (A)
L (A-B)	1.496	1.530	0.034	2.27%
L (C-D)	1.480	1.510	0.030	2.03%
L (A-C)	6.309	6.320	0.011	0.17%
L (B-D)	6.305	6.310	0.005	0.08%

測定部位	真値 (m) (A)	画像による計測値 (m) (B)	誤差 (m) (C) = (A) - (B)	誤差率 (D) = (C) / (A)
L (A-B)	1.503	1.510	0.007	0.47%
L (C-D)	1.494	1.500	0.006	0.40%
L (A-C)	8.707	8.710	0.003	0.03%
L (B-D)	8.705	8.710	0.005	0.06%

測定部位	真値 (m) (A)	画像による計測値 (m) (B)	誤差 (m) (C) = (A) - (B)	誤差率 (D) = (C) / (A)
L (A-B)	1.498	1.500	0.002	0.13%
L (C-D)	1.497	1.500	0.003	0.20%
L (A-C)	11.712	11.710	-0.002	-0.02%
L (B-D)	11.707	11.720	0.013	0.11%

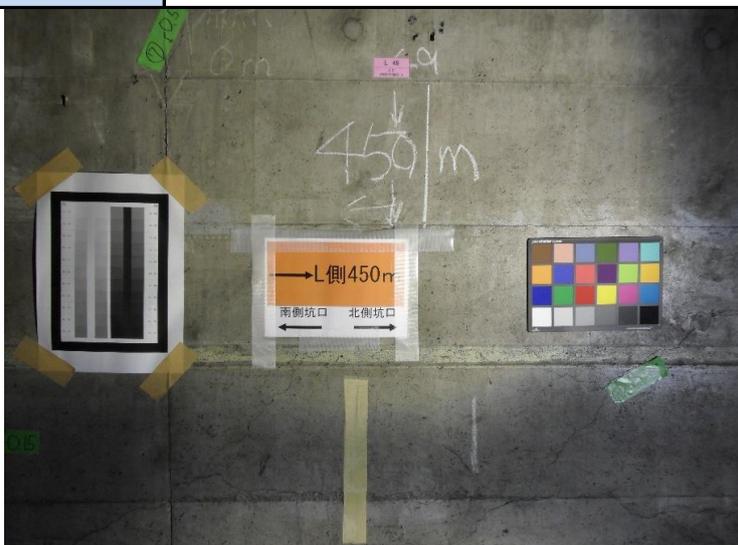
図4.モノクロチャートとカラーチャート

- ① キャリブレーション用にトンネル内付属物の実測をする。
- ② 走行型トンネル撮影システムにて、時速50kmで撮影する。
- ③ 取得した画像をCrackDraw21に取り込む。
- ④ カラーチャートの識別が可能かを判断する。

比較対象を得るため、  
立会者による計測機器の設置状況

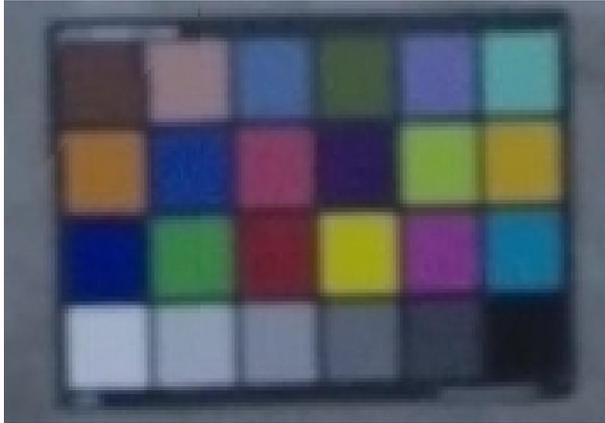
S52-53

■フルカラー識別可能
