調査結果① 道路の樹木倒木等発生状況

調査結果② 道路の点検実施状況

腐朽・病害・台風による被害の例

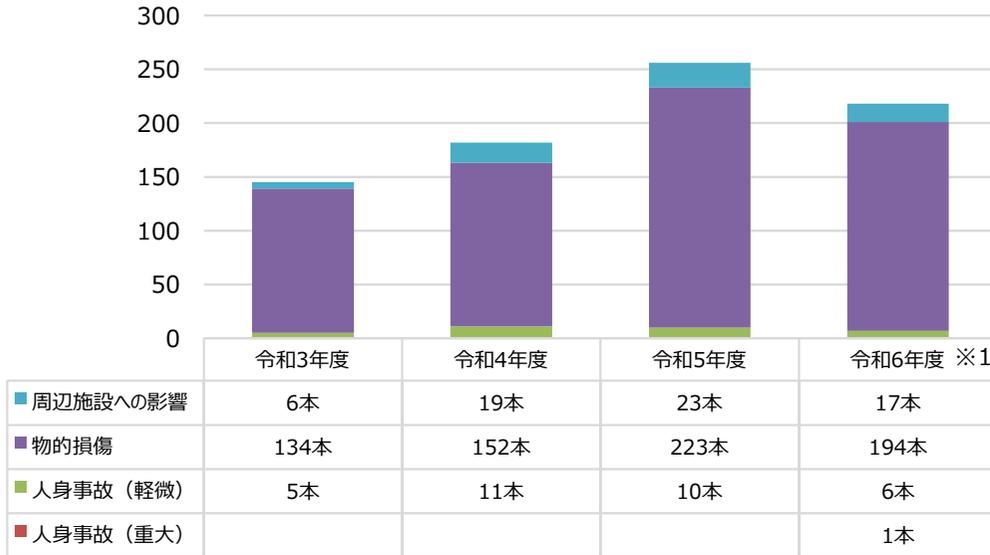
発生件数

※1 令和6年度は調査時点（11月7日時点）までの集計結果

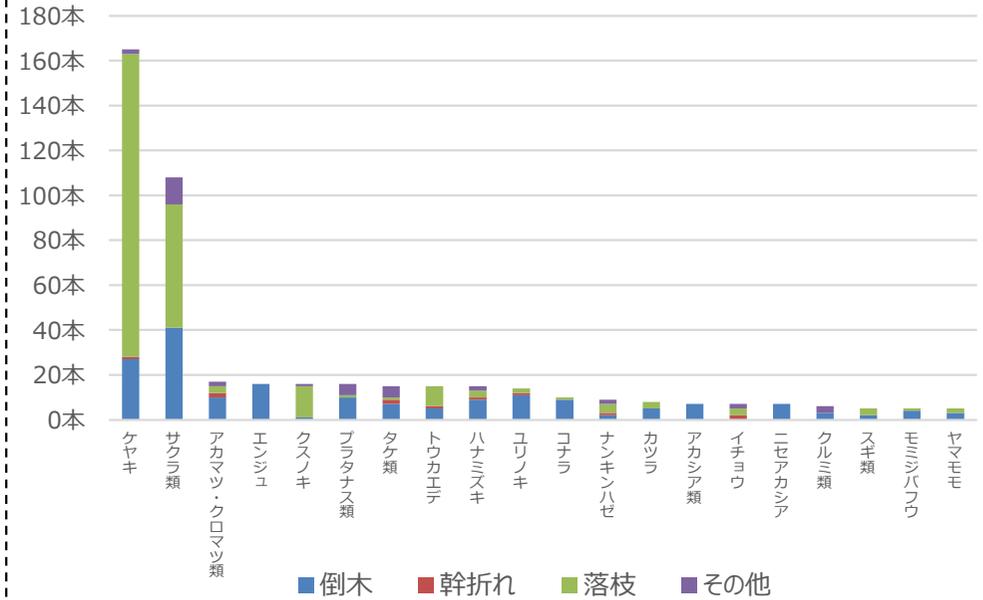
樹種別の被害本数（5本以上）

- ①都市公園 計931件（うち、人身事故77件）
 - ・樹種上位は、コナラ、サクラ類、ケヤキ
 - ・事故につながったものは倒木が多い
 - ・コナラ類ではナラ枯れ被害樹木の倒木も多く見られた
- ②道路 計801件（うち、人身事故33件）
 - ・樹種上位は、ケヤキ、サクラ類、アカマツ・クロマツ類
 - ・事故につながったものは落枝、次いで倒木が多い
 - ・倒木等の要因は、台風・強風、腐朽・病害によるものが多い

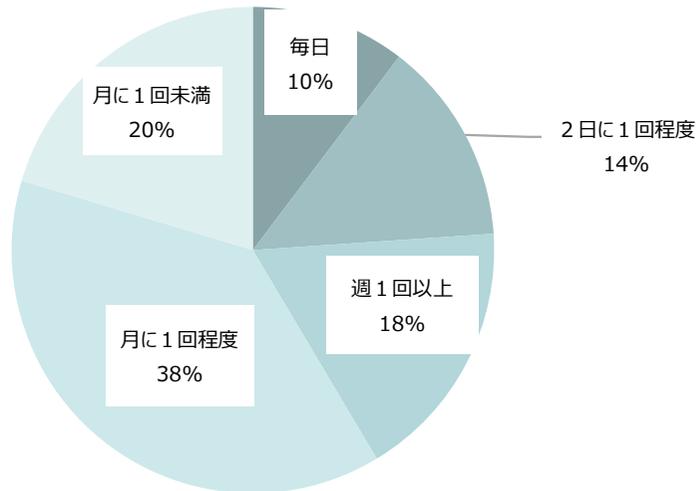
通常巡回の頻度

- 通常巡回※¹の実施頻度は、週1回以上の実施が42%。月1回程度の実施が38%。
- 定期巡回※²の実施は43%程度であり、うち75%程度が年1回以上の実施。
- 専門技術者により定期巡回を実施しているケースは57%。

※¹：樹木に関しては、原則、遠望目視による点検
※²：樹木に関しては、原則、近接目視による点検

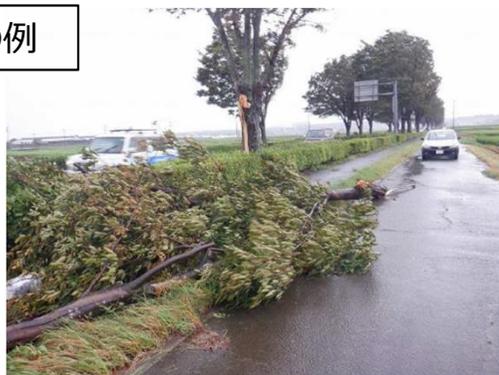
- 種別：幹折れ
- 樹種：ケヤキ
- 樹高：8 m
- 幹周：170 cm
- 道路種別：一般国道
(指定区間外)

強風と穿孔性害虫の食害の空洞拡大により
幹折れが発生し、車両の破損及び搭乗者受傷

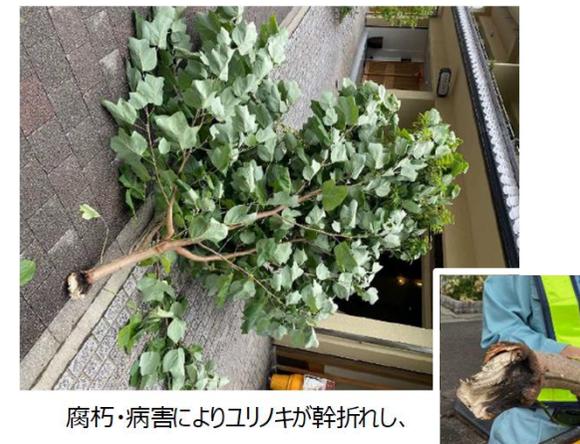
腐朽・病害による被害の例

- 種別：幹折れ
- 樹種：ユリノキ
- 樹高：- m
- 幹周：100 cm
- 道路種別：市区町村道

腐朽・病害によりユリノキが幹折れし、
歩行者受傷

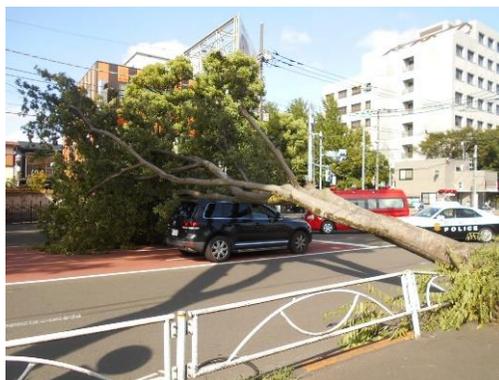
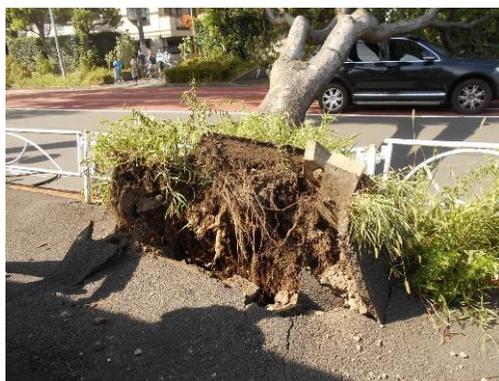
強風による被害の例

- 種別：倒木
- 樹種：ケヤキ
- 樹高：16 m
- 幹周：180 cm
- 道路種別：一般国道
(指定区間)

強風で植樹柵に植えられたケヤキが
根元から倒木し、車両の破損及び搭乗者受傷

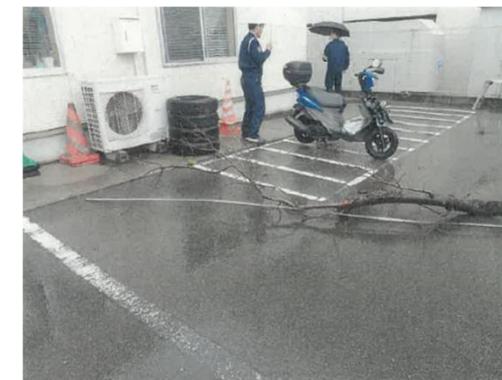
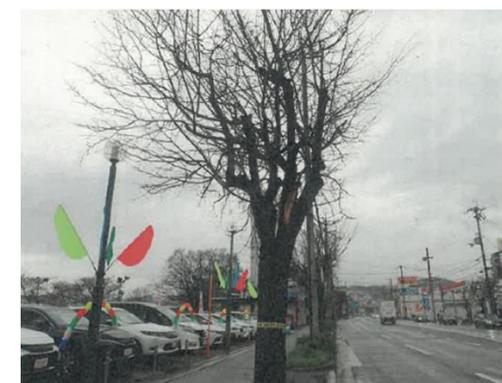
その他外力による被害の例

- 種別：落枝
- 樹種：サクラ類
- 樹高：4.2 m
- 幹周：62 cm
- 道路種別：一般国道
(指定区間外)

その他外力（大型車両の接触と推測）により
サクラの枝が落下し、バイクの破損及び搭乗者受傷
