### (3) 維持管理等に配慮した街路樹・植樹等のデザイン

## 国道1号共栄町交差点～西沢田交差点における道路植栽の検討(1/2)

事業名：沼津西部地区歩道空間改善

検討区間の概要

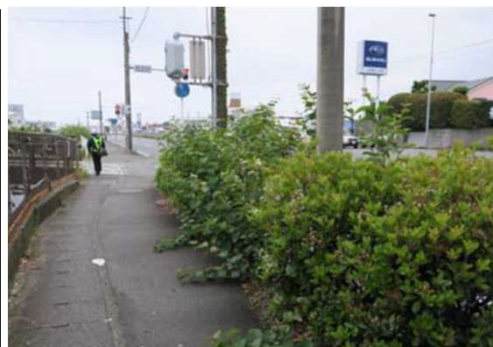
### 整備前の状況

沼津市内の老朽化した横断歩道橋が連続する沼津河川国道事務所が管理する国道1号西沢田交差点～共栄町交差点の約1.7kmの区間において、横断歩道橋階段部の歩道幅員狭窄箇所等に着眼した歩道空間の改善を図るために、自歩道と横断歩道橋の利用実態や構造特性を考慮して改善検討を実施。

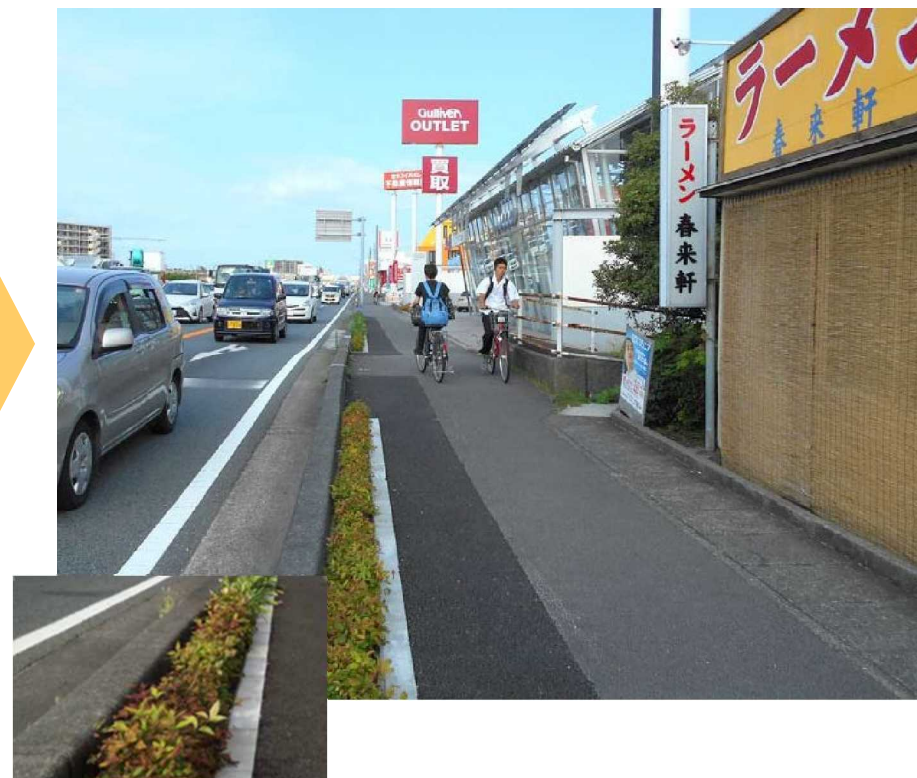
#### 改善後

- 植栽の小型化による有効幅員の拡大
- 植栽の管理の手間の軽減（埋設型植栽ユニットの活用）

| 検討テーマ | 課題 | 改善策・検討内容等 | 対応策 |
|---|---|---|---|
| 道路植栽の改善 | <ul style="list-style-type: none"> <li>植栽により圧迫される歩道の有効幅員の確保</li> </ul> | <ul style="list-style-type: none"> <li>植栽埋設ユニットを活用することで、歩道の有効幅員の確保が可能</li> </ul> | <ul style="list-style-type: none"> <li>埋設型植栽ユニットの導入により、有効幅員が拡大</li> </ul> |
