# **道路橋に関する基礎データ収集要領(案)**

平成 1 9 年 5 月

**国土交通省 国土技術政策総合研究所**

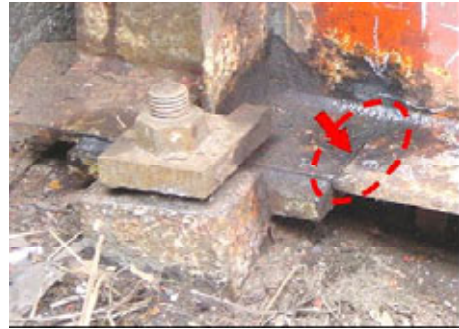
写真2 支承の機能障害

- ① 支承位置に登り（梯子使用程度）、⑪支承の機能障害を近接調査する。
- ② 同時に、主桁端部周辺の近接調査を行う。  
鋼橋：主桁・端部傾構等の①腐食、②亀裂、⑧床版ひびわれ、他。  
コンクリート橋：主桁・端横桁等の⑤ひびわれ・漏水・遊離石灰、⑧床版ひびわれ、他。
- ③ この近接調査により確認できる例を、写真2～写真5に示す。

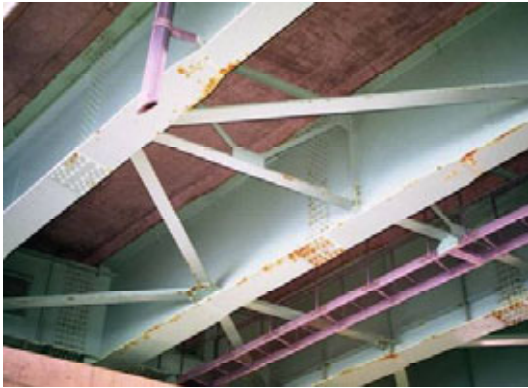
| 損傷区分 b | 損傷区分 c |
| <p>主桁の一部に表面的な錆が発生している</p> | <p>主桁下フランジ全体に表面的な錆が発生している</p> |

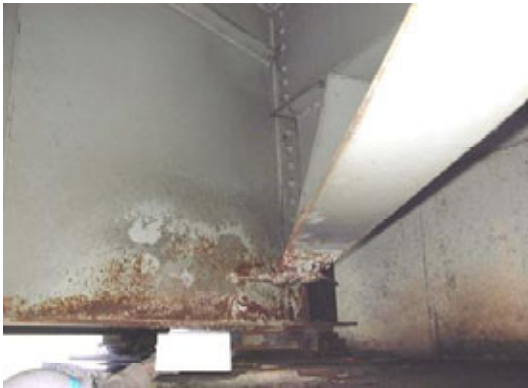
| 損傷区分 b | 損傷区分 c |
|---|---|
| 損傷区分 d | 損傷区分 e |
| <p>主桁端部に局所的だが板厚減少を伴う錆が発生している</p> | <p>主桁全体に板厚減少を伴う著しい錆が発生している</p> |

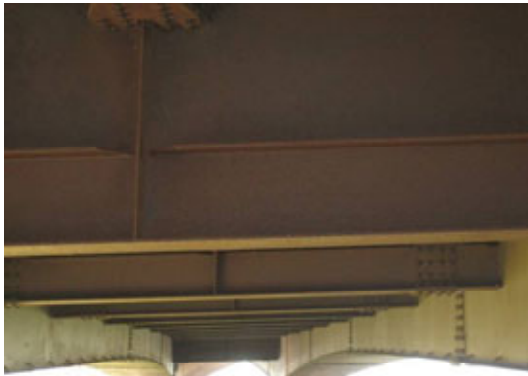
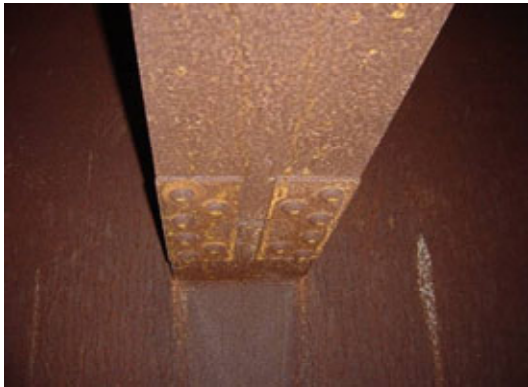
耐候性鋼材の橋梁については、次の区分によるものとする。

| <p>損傷区分 a</p> <p>全体的に一様な錆が発生している</p> | <p>損傷区分 c</p> <p>うろこ状の錆が発生している</p> |

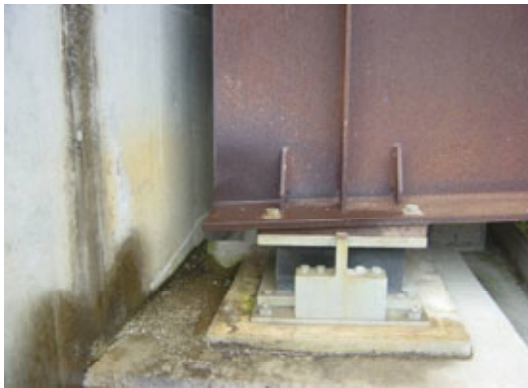
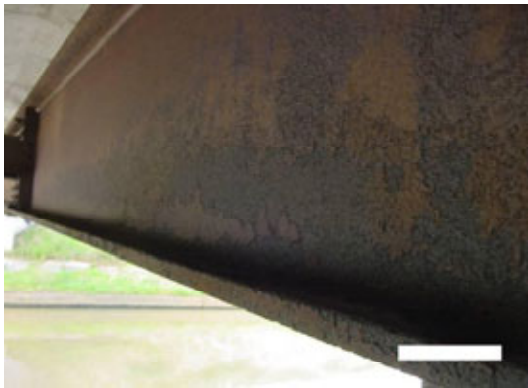
| <p>損傷区分 d</p> <p>局部的に異常な錆が発生している</p> | <p>損傷区分 e</p> <p>全体的に層状剥離している</p> |

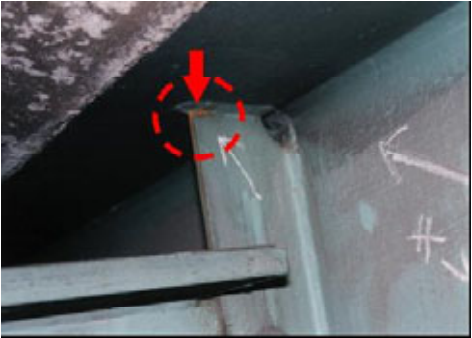
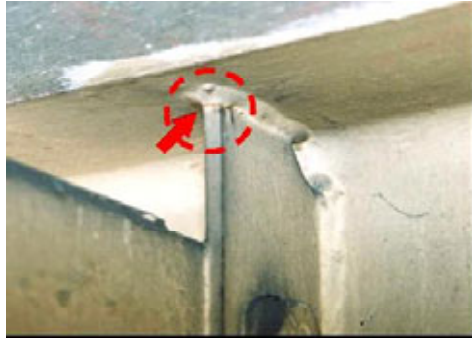
| 損傷区分 無 | 損傷区分 無 |
| <p>極めて短い亀裂</p> | <p>塗膜割れと考えられるもの</p> |

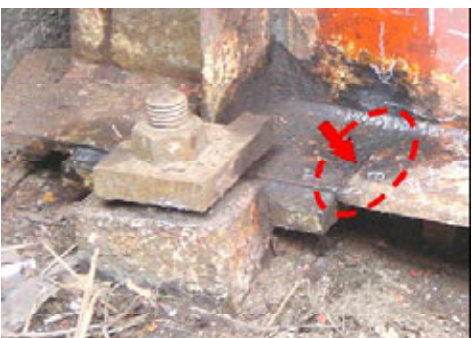
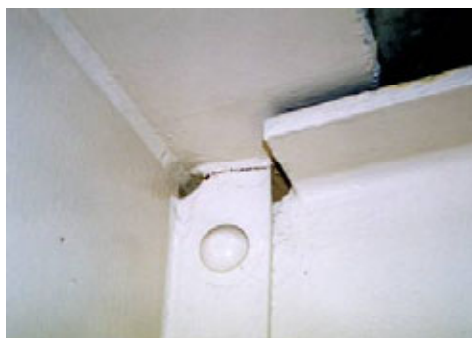
| 損傷区分 無 | 損傷区分 無 |
|---|---|
| 損傷区分 有 | 損傷区分 有 |
| <p>明らかな線状の亀裂</p> | <p>亀裂の疑いが否定できない塗膜割れ</p> |

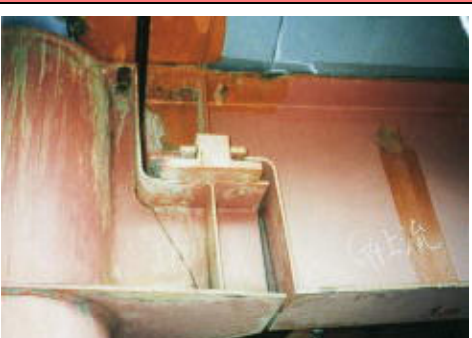
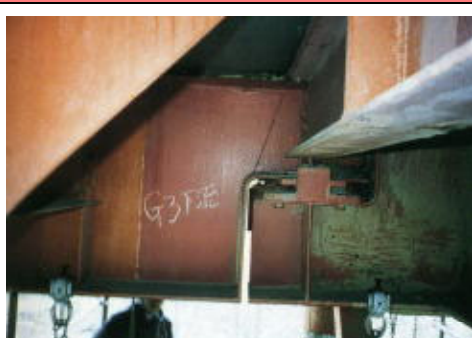
| 損傷区分 無 | 損傷区分 無 |
|---|---|
| 損傷区分 有 | 損傷区分 有 |
| <p>ゲルバー桁掛け違い部に発生した亀裂</p> | <p>ゲルバー桁掛け違い部に発生した亀裂</p> |

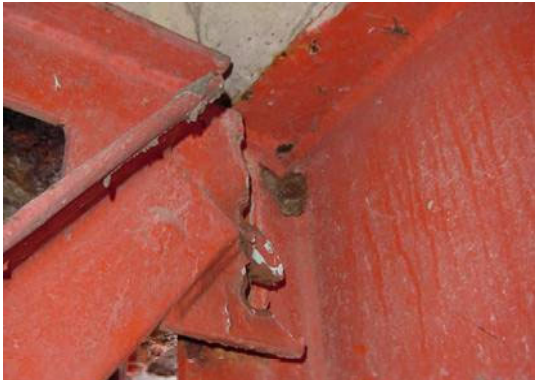
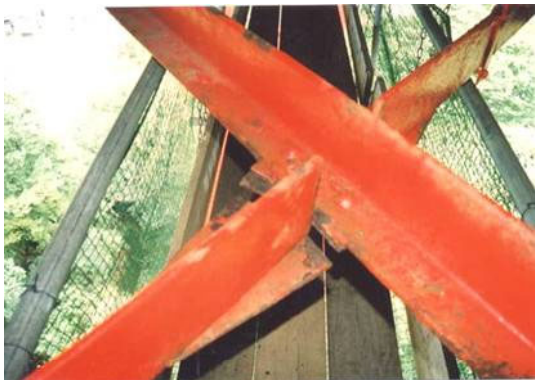
| 損傷区分 有 | 損傷区分 有 |
| 対傾構のガセットプレートが破断している | 横構のガセットプレートが破断している |

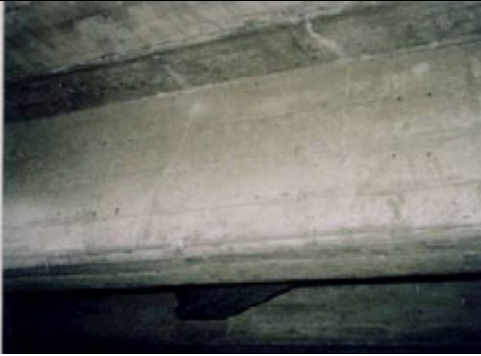
| 損傷区分 b | |
| <p>影響の小さいひびわれが発生している (ひびわれはチョークでマーキングしてある)</p> | |

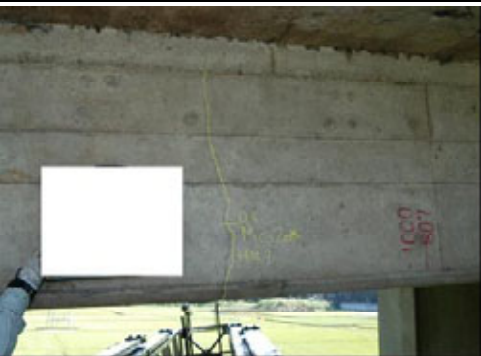
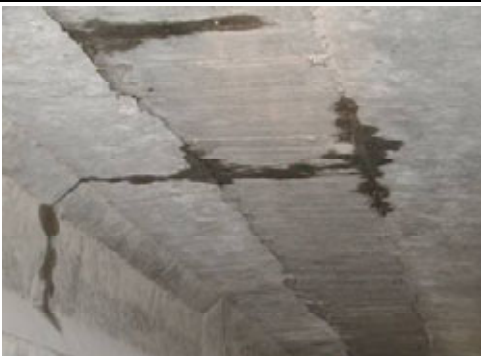
| 損傷区分 b | |
|---|---|
| 損傷区分 c | 損傷区分 c |
| <p>影響の大きいひびわれが発生している (ひびわれはチョークでマーキングしてある)</p> | <p>影響の小さいひびわれが漏水を伴っている</p> |

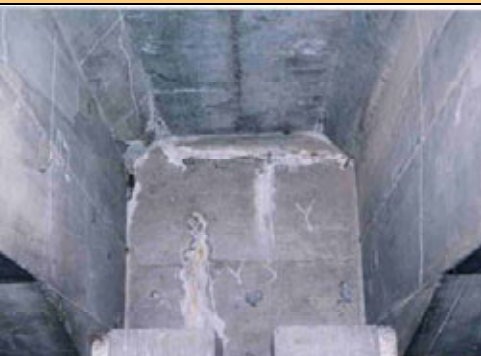
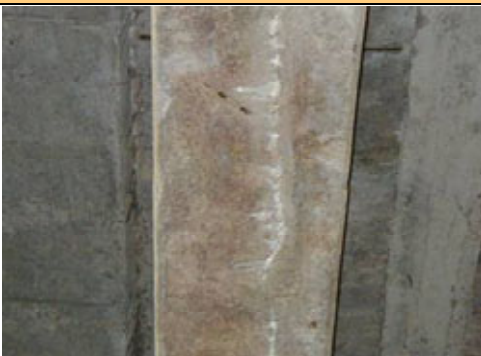
| 損傷区分 b | |
|---|---|
| 損傷区分 d | 損傷区分 d |
| <p>影響の小さいひびわれひびわれが著しい漏水・遊離石灰を伴っている状態</p> | <p>影響の大きいひびわれがあるが、軽微な漏水・遊離石灰を伴っている状態</p> |

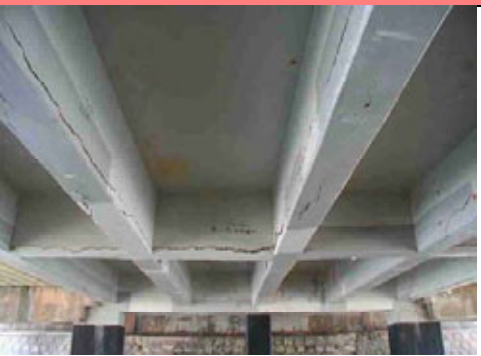
| 損傷区分 b | |
|---|---|
| 損傷区分 e | |
| <p>影響の大きいひびわれが、錆汁を伴っている状態</p> | |

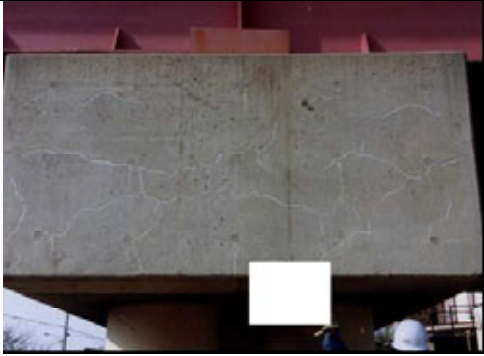
| 損傷区分 b | |
| <p>影響の小さいひびわれが発生している (ひびわれはチョークでマーキングしてある)</p> | |

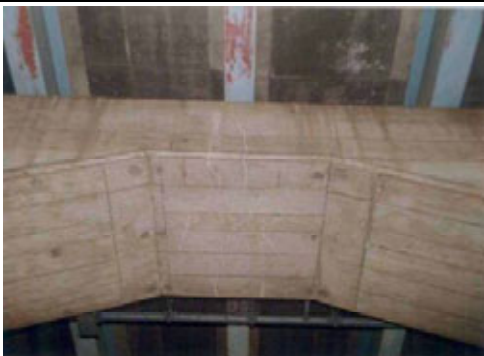
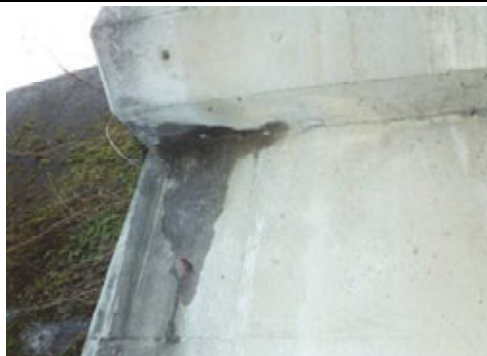
| 損傷区分 b | |
|---|---|
| 損傷区分 c | 損傷区分 c |
| <p>影響の大きいひびわれが発生している (ひびわれはチョークでマーキングしてある)</p> | <p>影響の小さいひびわれが漏水を伴っている</p> |

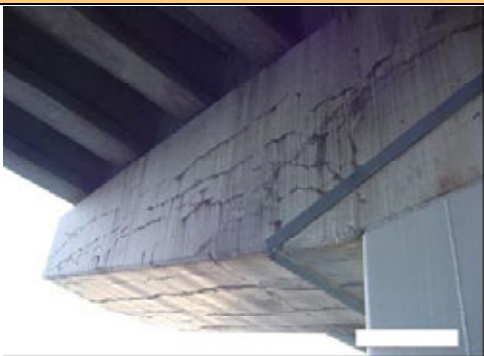
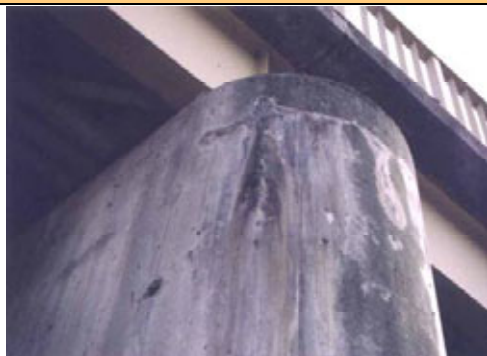
| 損傷区分 b | |
|---|---|
| 損傷区分 d | 損傷区分 d |
| <p>影響の大きいひびわれひびわれが漏水・遊離石灰を伴っている状態</p> | <p>影響の小さいひびわれが錆汁を伴っている状態</p> |

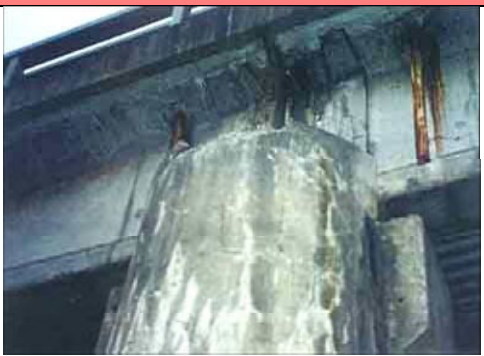
| 損傷区分 b | |
|---|---|
| 損傷区分 e | |
| <p>影響の大きいひびわれが、著しい遊離石灰を伴っている状態</p> | |

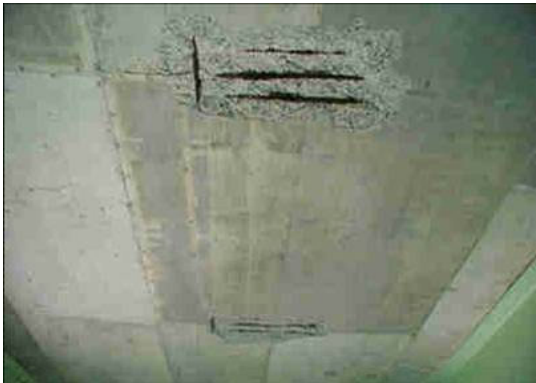
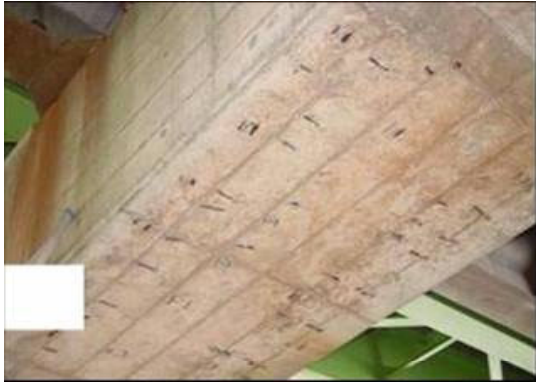
| 損傷区分 無 | 損傷区分 無 |
| 部分的な鉄筋露出 | 広範囲に表面的な鉄筋露出 |

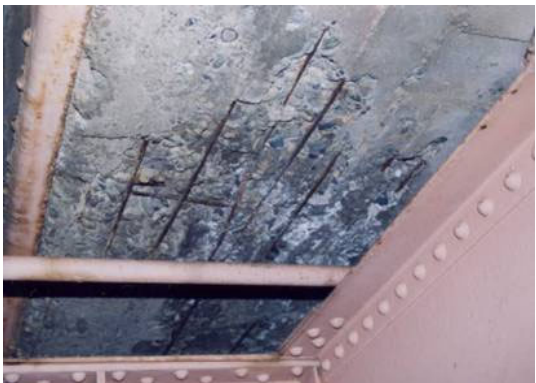
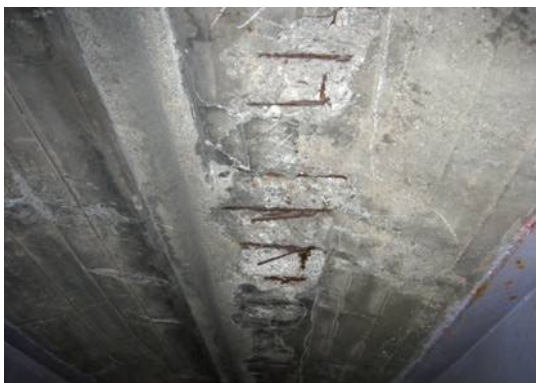
| 損傷区分 無 | 損傷区分 無 |
|---|---|
| 損傷区分 有 | 損傷区分 有 |
| 広範囲にわたり鉄筋腐食しているもの | 広範囲にわたり鉄筋腐食しているもの |

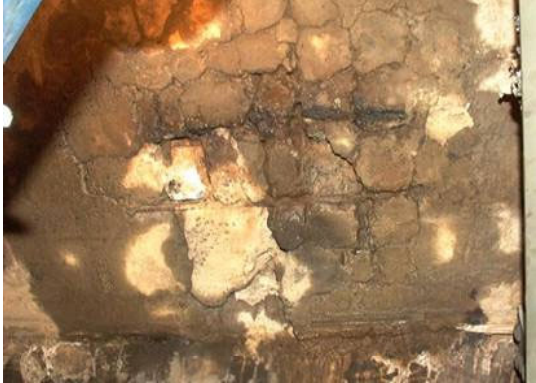
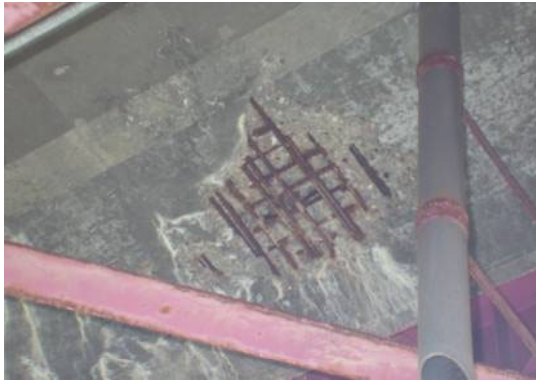
| 損傷区分 無 | 損傷区分 無 |
| <p>著しいひびわれが生じているので「床版ひびわれ」で評価する</p> | <p>著しい鉄筋露出が生じているので「鉄筋露出」で評価する</p> |

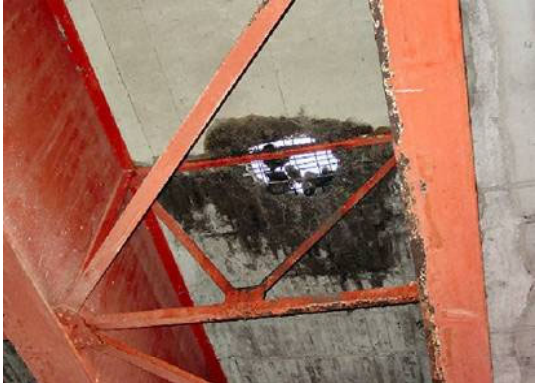
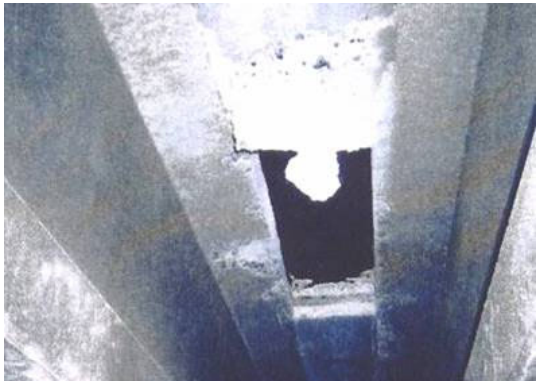
| 損傷区分 無 | 損傷区分 無 |
|---|---|
| 損傷区分 有 | 損傷区分 有 |
| <p>抜け落ちた事例</p> | <p>抜け落ちた事例</p> |

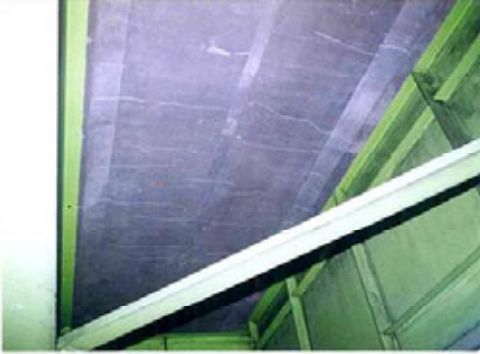
| 損傷区分 b | |
| <p>一方向ひびわれが主である状態(ひびわれはチョークでマーキングしてある)</p> | |

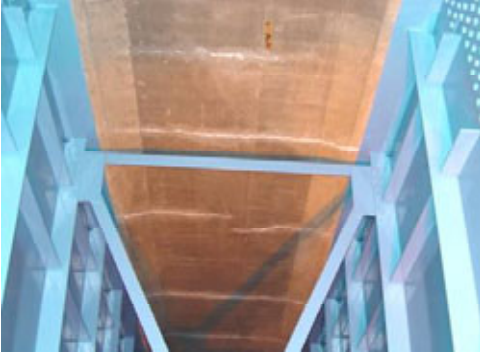
| 損傷区分 b | |
|---|---|
| 損傷区分 c | 損傷区分 c |
| <p>二方向ひびわれが発生している状態(ひびわれはチョークでマーキングしてある)</p> | <p>一方向ひびわれだが、遊離石灰が発生している状態</p> |

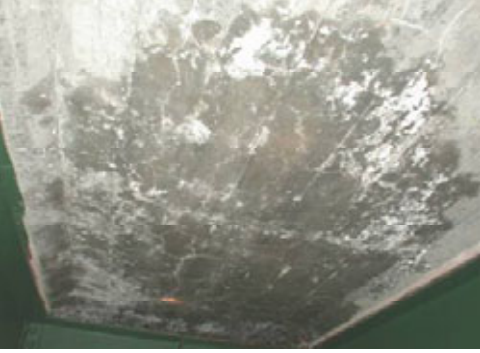
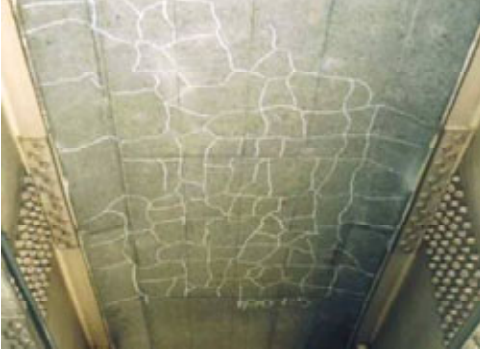
| 損傷区分 b | |
|---|---|
| 損傷区分 d | 損傷区分 d |
| <p>二方向ひびわれに遊離石灰が発生している状態</p> | <p>二方向ひびわれが密で部分的な角落ちを生じている状態(ひびわれはチョークでマーキングしてある)</p> |

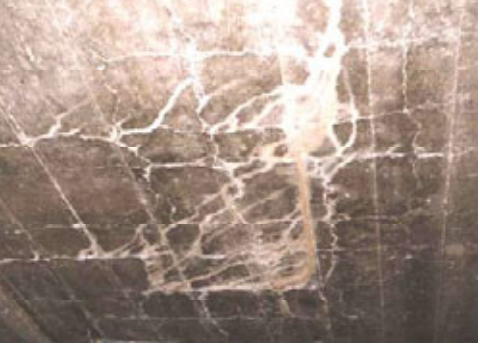
| 損傷区分 b | |
|---|---|
| 損傷区分 e | |
| <p>連続的な角落ちが確認され、遊離石灰が発生している状態</p> | |

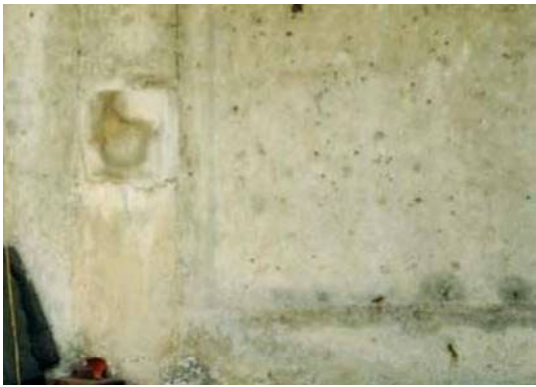
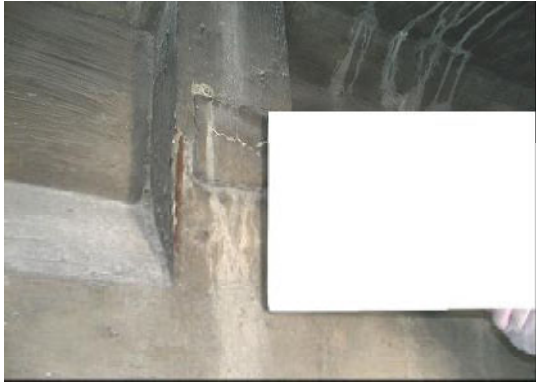
| 損傷区分 有 | 損傷区分 有 |
| 定着部のコンクリートの錆汁 | 定着部のコンクリートの錆汁 |

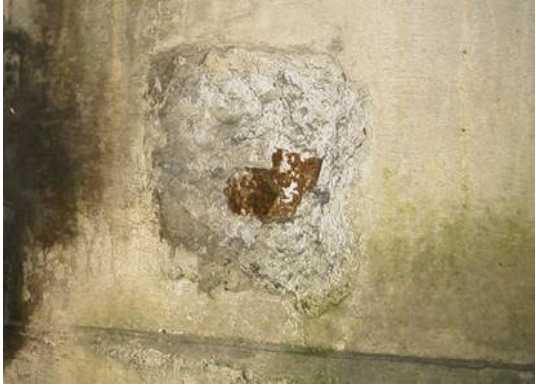
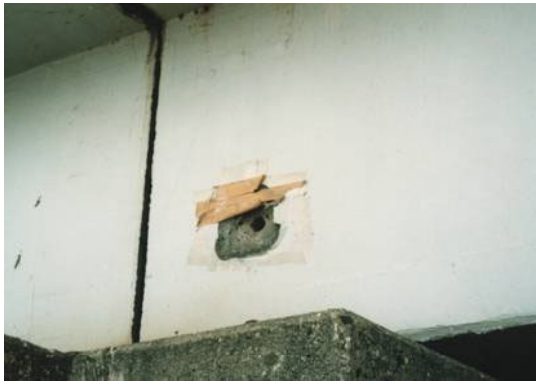
| 損傷区分 有 | 損傷区分 有 |
|---|---|
| 損傷区分 有 | 損傷区分 有 |
| 定着コンクリートが剥離し、鋼材が腐食している | 定着コンクリートが剥離し、PC 鋼材が抜け出している |

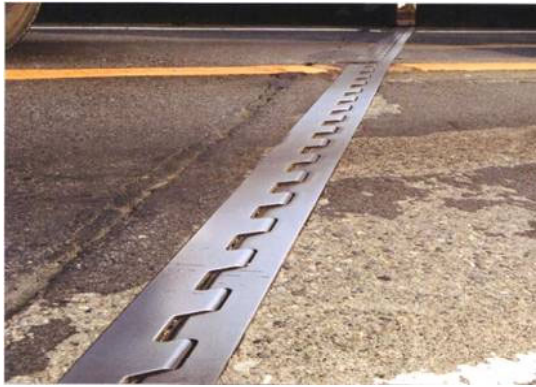
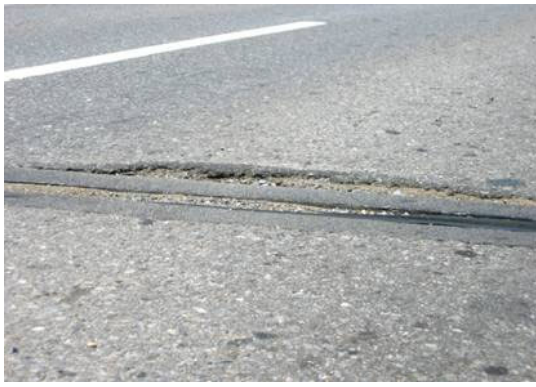
| 損傷区分 無 | 損傷区分 有 |
| <p>20mm 未満の段差がある</p> | <p>20mm 以上の段差がある</p> |

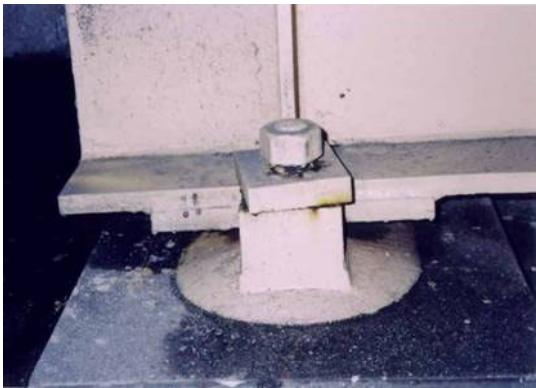
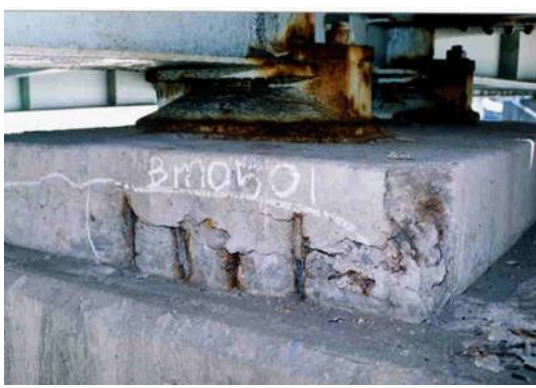
| 損傷区分 無 | 損傷区分 無 |
| 支承のアンカーボルトがゆるんでいる | 沓座モルタルのみに損傷が見られる |

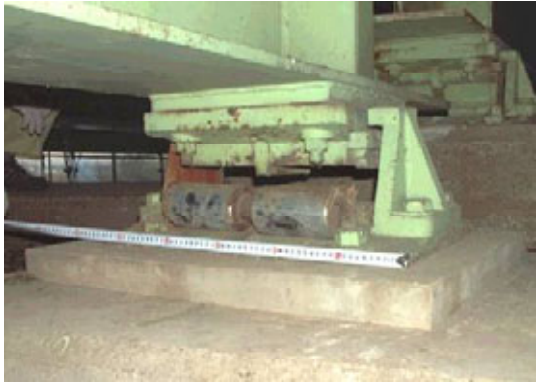
| 損傷区分 無 | 損傷区分 無 |
|---|---|
| 損傷区分 有 | 損傷区分 有 |
| 支承が浮き上がっている | 支承が壊れている |

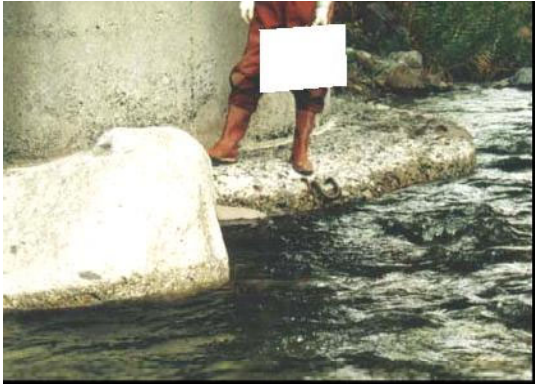
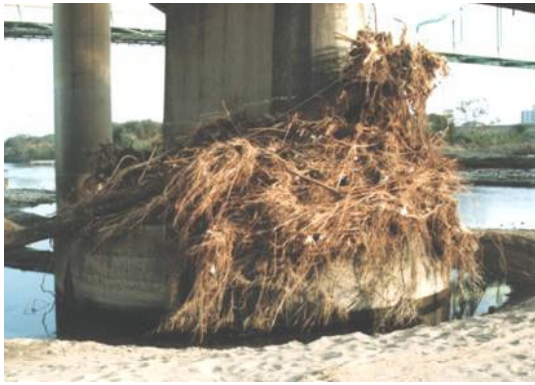
| 損傷区分 無 | 損傷区分 有 |
| <p>下部工が洗掘されている</p> | <p>下部工が著しく洗掘されている</p> |

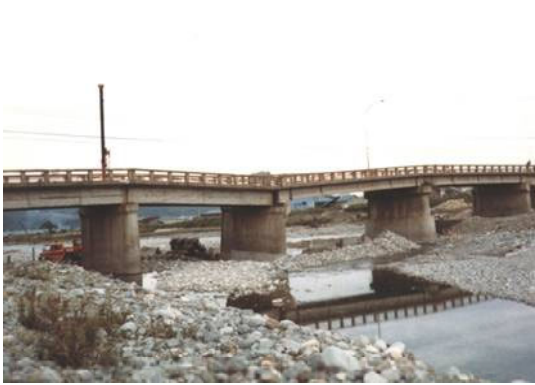
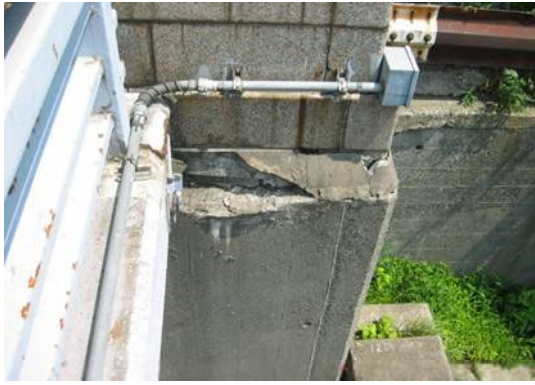
| 損傷区分 無 | 損傷区分 有 |
|---|---|
| 損傷区分 有 | 損傷区分 有 |
| <p>下部工が沈下・傾斜している</p> | <p>下部工が移動・傾斜している</p> |
