鋼橋の腐食劣化メカニズムの解明と耐久性診断に関する研究

研究代表者: 下里 哲弘 (琉球大学)

研究に用いる暴露橋 (沖縄県国頭村)

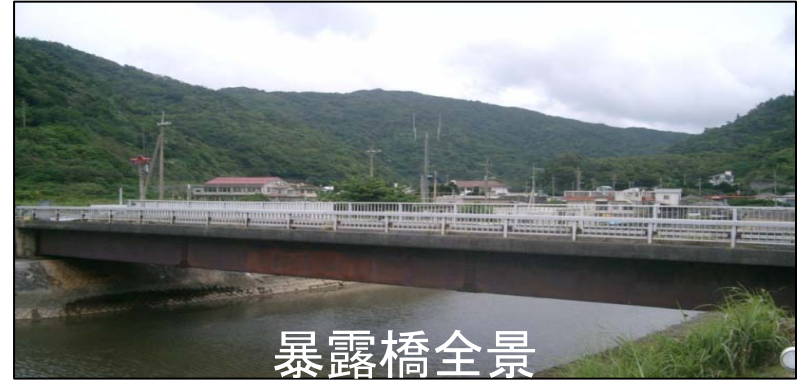
暴露橋全景

- ◆建設年 1981年6月(28年経過)
- ◆無塗装仕様の耐候性鋼材(SMA)
- ◆3主桁鋼I桁橋(橋長:35m)
- ◆飛来塩分量(0.5~4.5mdd)

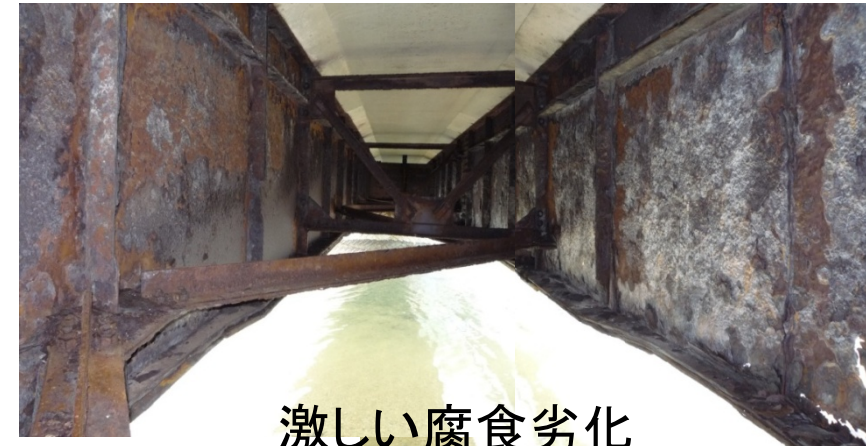
激しい腐食劣化

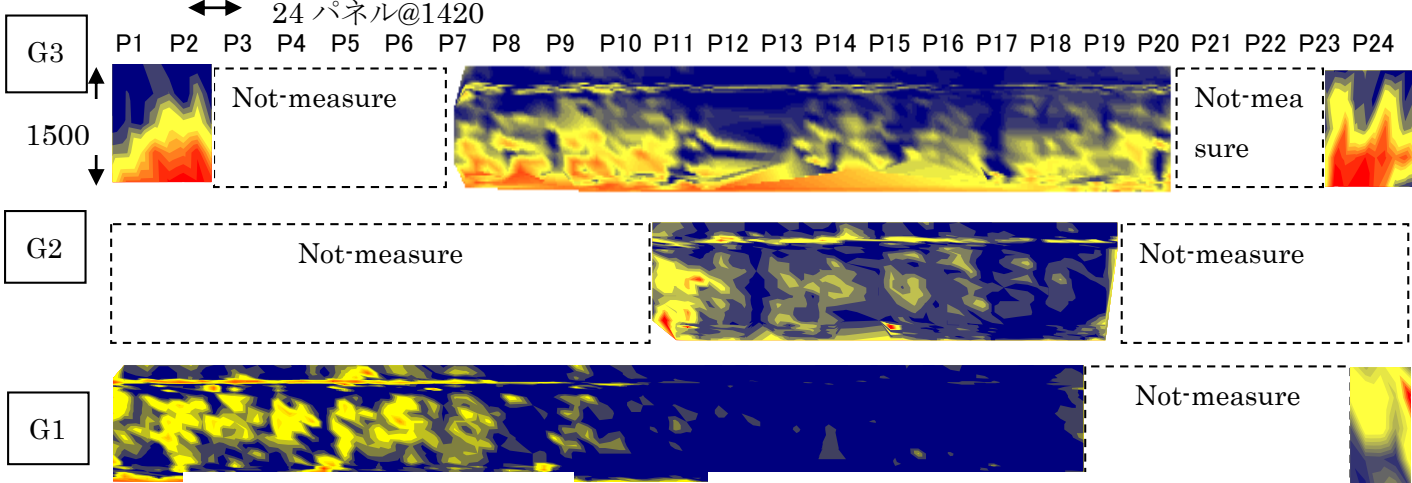
超音波板厚計

腐食度(減厚量/設計板厚)

※1パネル160点×39パネル
=6240点測定

- ◆桁中間部は過酷な環境下で28年間曝された後でも腐食減厚は少ない。一方、桁端部は激しく腐食劣化している。
 - ◆潮風を直接受ける桁(G3)と間接的に受ける桁(G1)で腐食分布形状が大きく異なる。
 - ◆暴露橋の腐食度マップより、海側外桁(G1)、中桁(G2)、山側外桁(G3)の各構造部位において、特徴ある腐食分布特性が明確に得られた。
- ⇒腐食度マップを応用して、鋼桁の構造部位別の腐食診断法の提案を目指す。

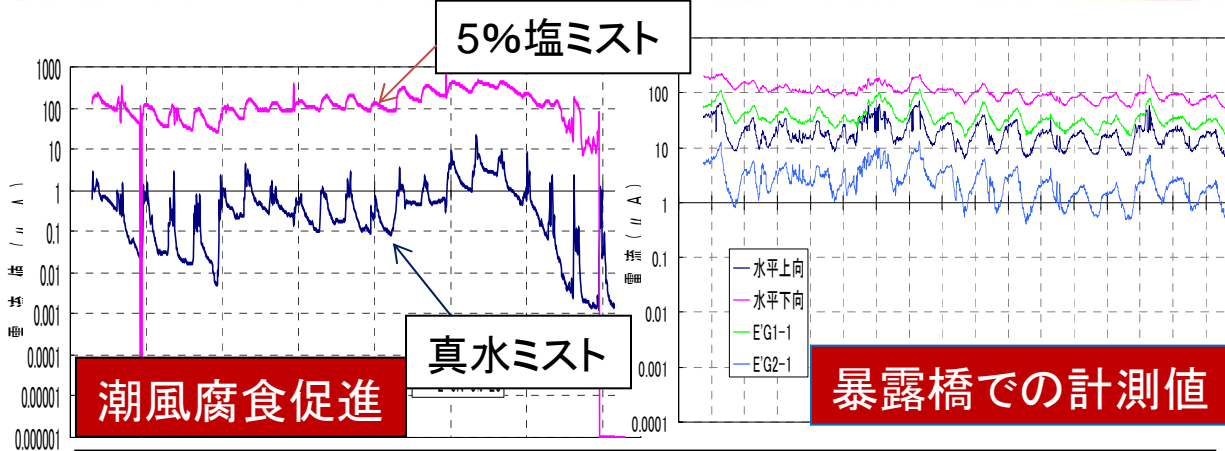
ACMセンサ腐食電流値: ほぼ同程度の出力値

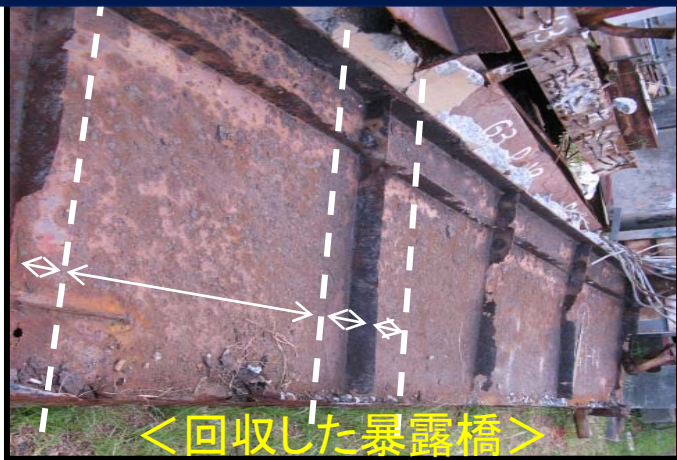
FEM解析

◆腐食形状の違いで残存耐荷力が異なる。
⇒今後、実験を行い、解析結果を検証する。

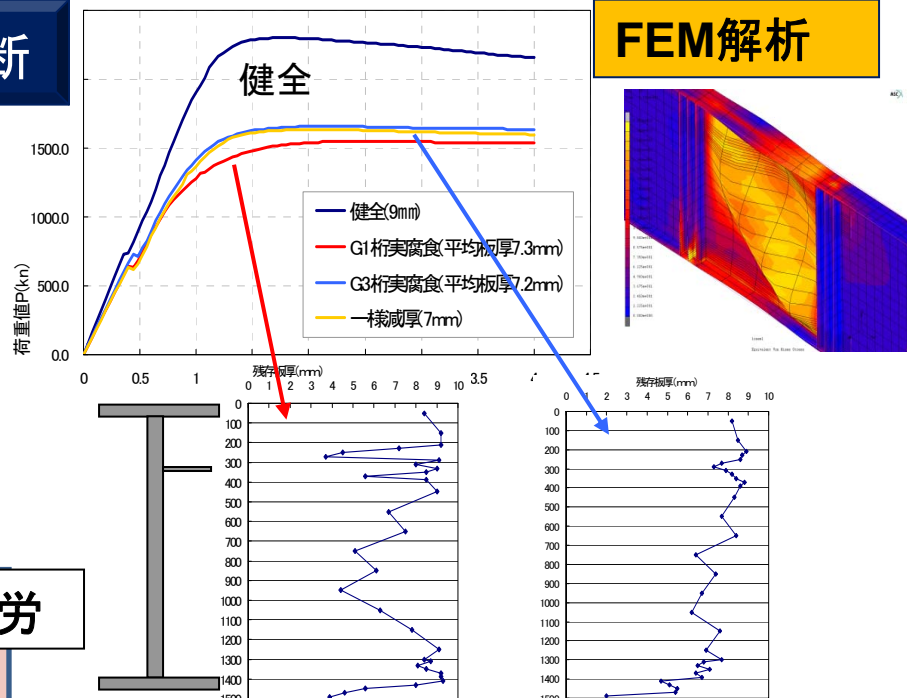
①腐食桁モデル試験体：せん断耐力、曲げ疲労

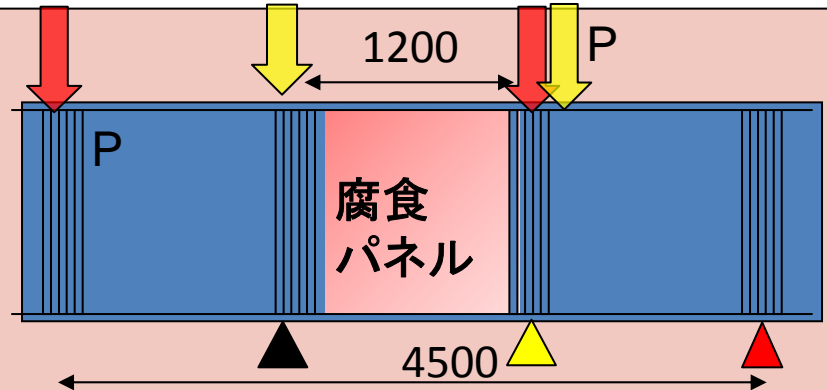
間接風桁の腐食形状

直風桁の腐食形状
