## 道路政策の質の向上に資する技術研究開発

## 【研究状況報告書（FS研究対象）】

### 6.2 土構造物への衛星SAR差分干渉解析の適用

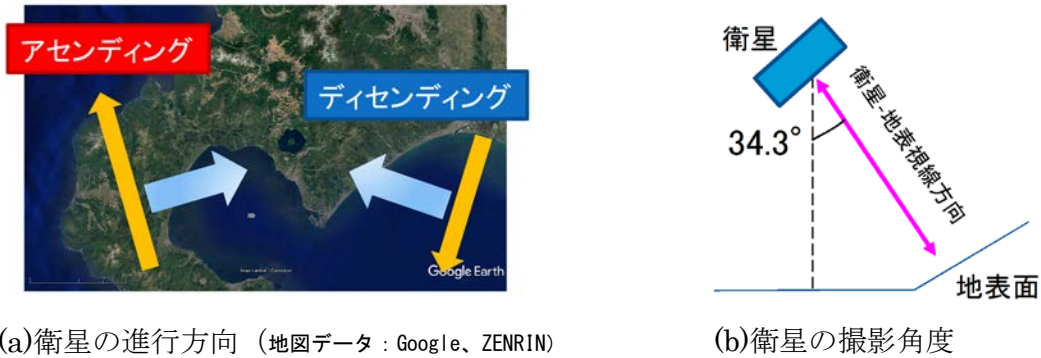
図 6.2.1-5 衛星 SAR の進行方向と撮影方向

地すべり土塊の範囲設定を行うため InSAR 解析(平成 19 年 10 月～平成 22 年 6 月の期間、使用衛星 ALOS-1、アセンディング)を行った。また、路面変位状況把握のために PS-InSAR 解析(平成 18 年 6 月～平成 22 年 12 月の時系列解析、使用衛星 ALOS-1、ディセンディング)を行った。図 6.2.1-5 に衛星 SAR の進行方向および撮影角度を示す。

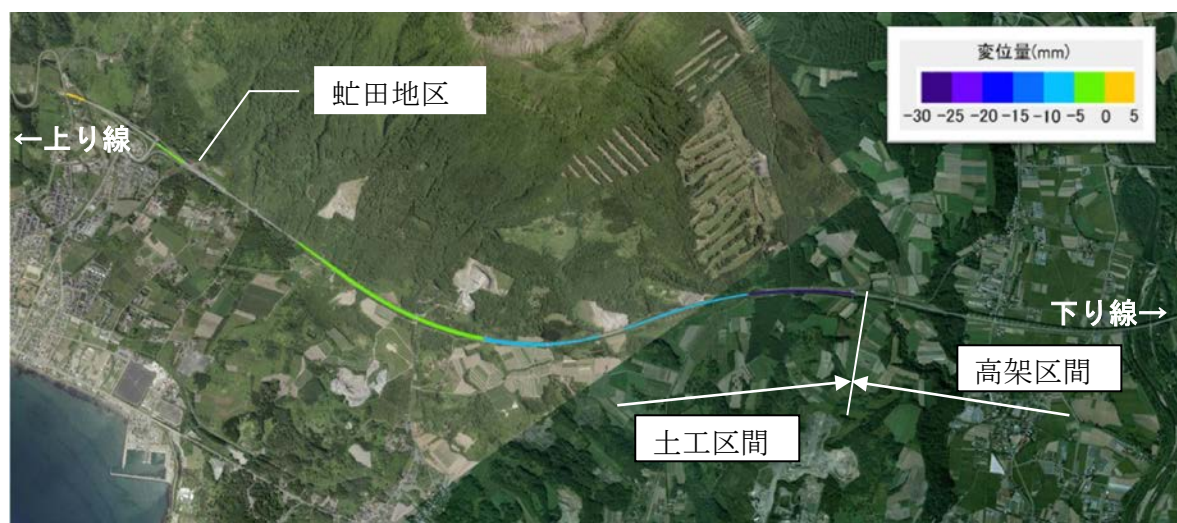
図 6.2.1-7 虻田地区周辺の路面の変状状況（「－」が沈下）

また、PS-InSAR 解析（平成 18 年 6 月～平成 22 年 12 月の時系列解析、使用衛星 ALOS-1、ディセンディング）による虻田地区周辺の路面の変状状況を図 6.2.1-7 に示す。

- ・ 図 6.2.1-6(a)および図 6.2.1-7 より、変動が生じている広域の道路斜面（用地外を含む）、路面の変動状況のスクリーニングが可能である。また、有珠山の周辺の地盤は沈下傾向であることが分かる。
- ・ 図 6.2.1-6(b)より、地すべりブロック A,B,C において、すべり土塊は前に押し出されるような滑りを発生している。また、道路を挟んで反対側（上り線側）の斜面でも変状が生じている。

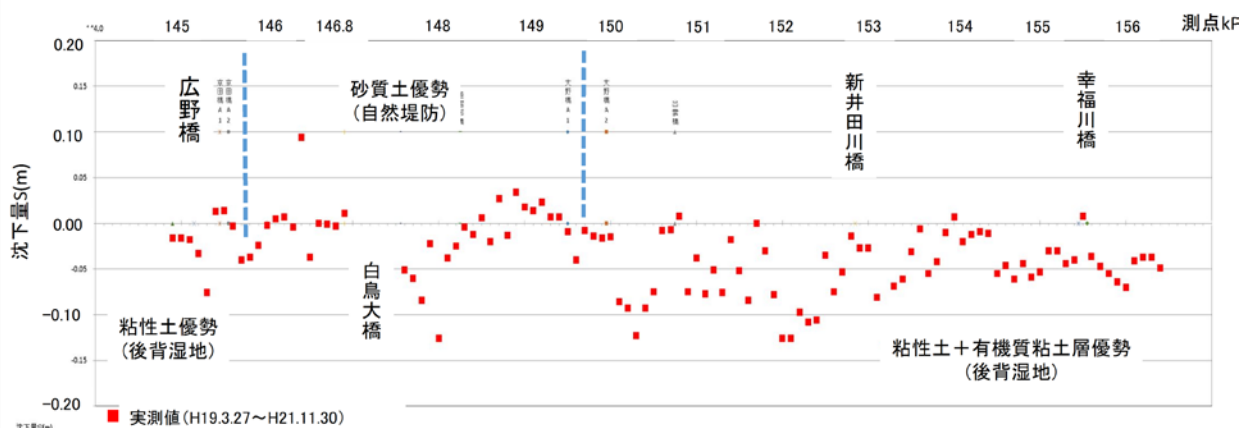
図 6. 2. 2-3 路面の沈下量 (平成 19 年～平成 21 年) 実測値は 2) に基づく

平成 19 年 3 月～平成 21 年 11 月（2007 年 3 月～2009 年 11 月）の期間における沈下量を図 6.2.2-3（実測値）に整理した。同図より、橋梁部では沈下が生じていないが、盛土部の軟弱粘性土区間で大きな沈下が生じていることが分かる。

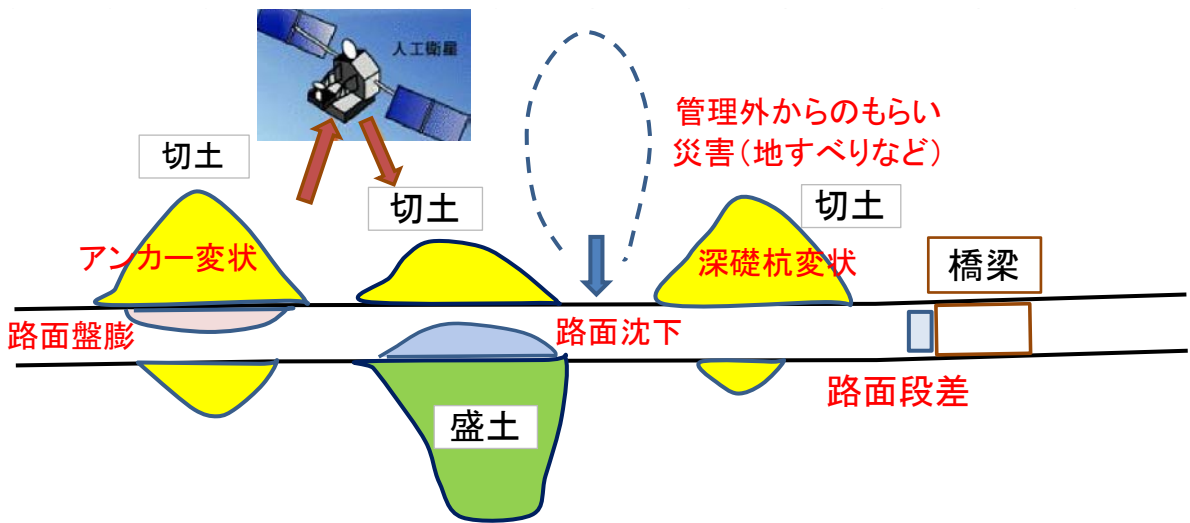
図 7.2-1 広域の道路変状を一括して定期的にモニタリングが可能

図7.2-1に示すようにリモセン技術を用いて路線毎に広域の道路変状を定期的にモニタリングすることが可能となり、変状の多い箇所を重点的に点検することができると考えられる。
