「高感度磁気非破壊検査による目視不可能な箇所の損傷の検出についての技術研究開発」

岡山大学 塚田啓二

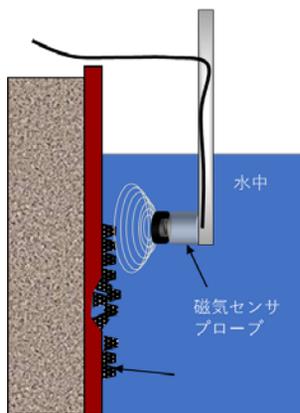
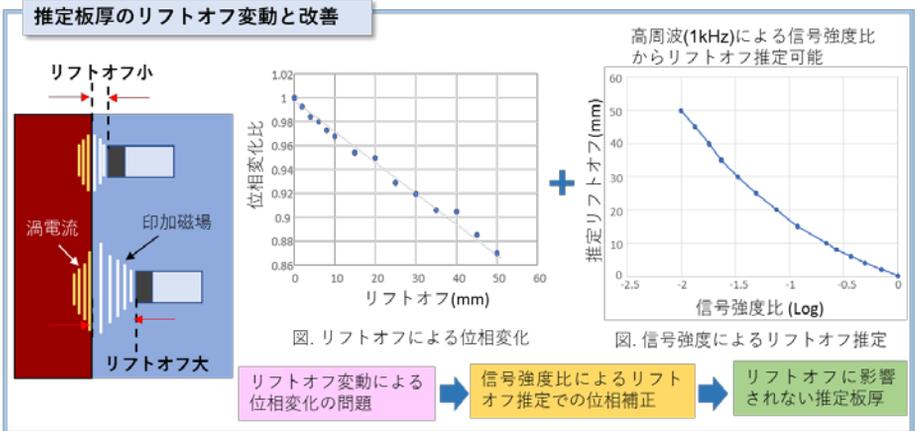
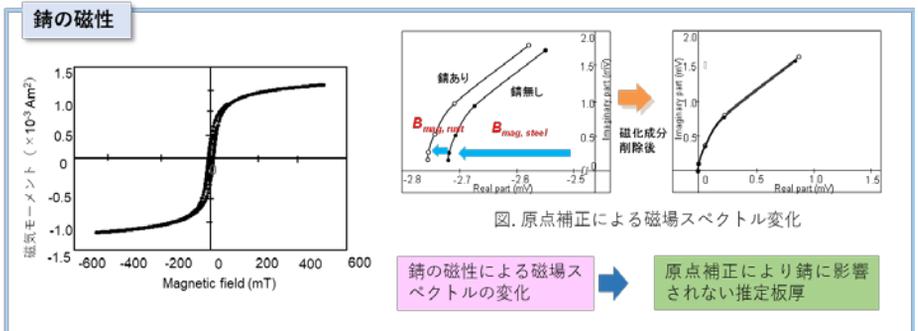
技術課題として、錆の厚みと強磁性体特性の影響、およびその上に付着している生成物の厚み（リフトオフ）の影響が挙げられた。

【成果】リフトオフが計測できるようになり、これにより板厚推定を補正する解析法を開発した。磁気スペクトルの解析処理により、錆による影響をなくすることが可能となった。以上により付着生成物の厚みと、鋼材の肉厚を同時に計測可能となり、測定精度を向上させることができた。

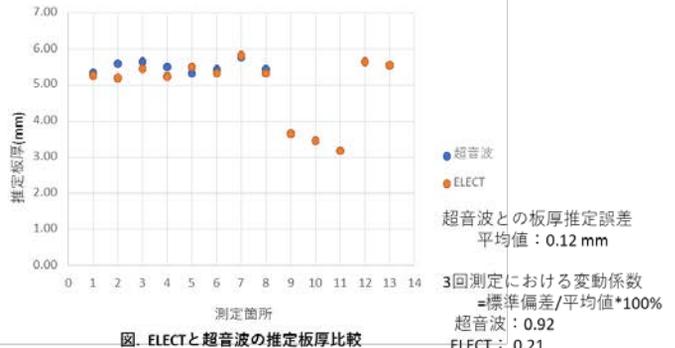
1. 錆厚による影響

用水路の鋼矢板
元板厚：6mm

実験
ケレン後の超音波板厚と
ケレン前後のELECTの板厚比較

【成果】厚い錆や、貝に覆われた鋼矢板の板厚をケレン処理なく測定できることを実証できた。

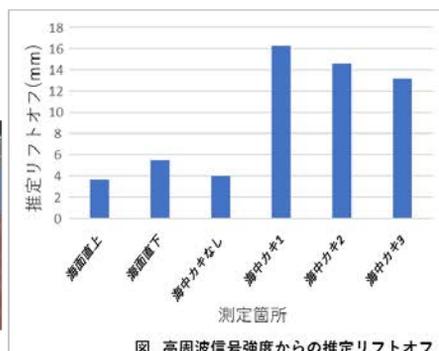
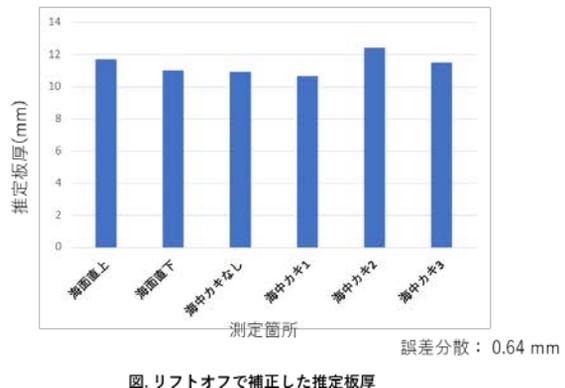
図. 水中部での計測状態

2. 付着生成物による影響

港湾の鋼矢板
元板厚：傾斜部約10.5 mm
古くない鋼矢板のため腐食は少ない

実験
貝付着物によるELECTの板厚推定影響

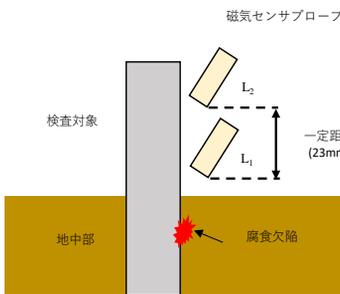
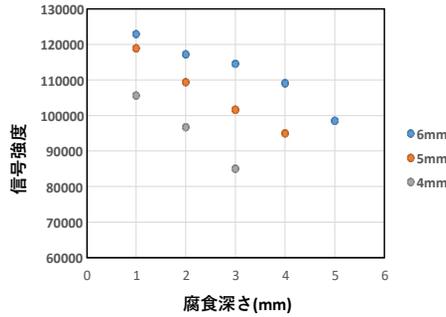
モデル試験体を用いた基礎実験

地際腐食検査用
磁気センサプローブ

【成果】信号強度比と減肉率のパラメータを使うことにより、各種板厚に依存しない結果を得られるようになった。また交通量の多いところでの磁気雑音を周波数の最適化により回避できる検査方法を考案した。

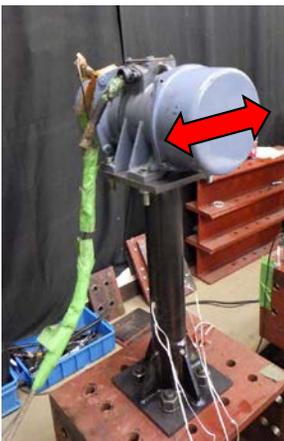
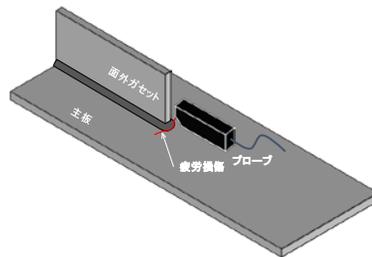
リブの損傷の基礎実験

疲労き裂導入

【成果】リブの先端が地際位置となっている場合に対して、標識柱や照明柱のリブ溶接部の疲労損傷を検出することが可能となった。

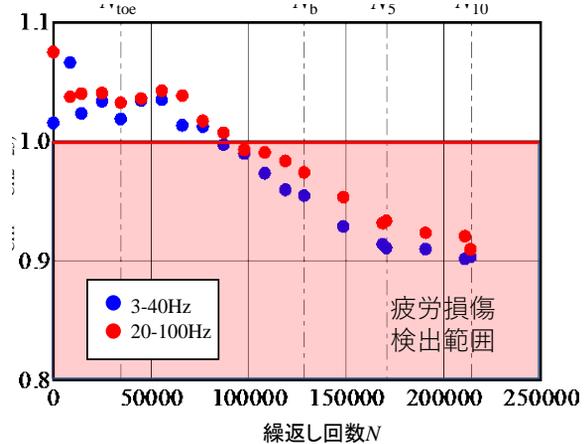
図. 疲労試験による差分ベクトル強度の変化

リブの先端横の位置での計測

CH2に対するCH1の差分ベクトル強度が1以下の場合確実に疲労き裂が発生している。

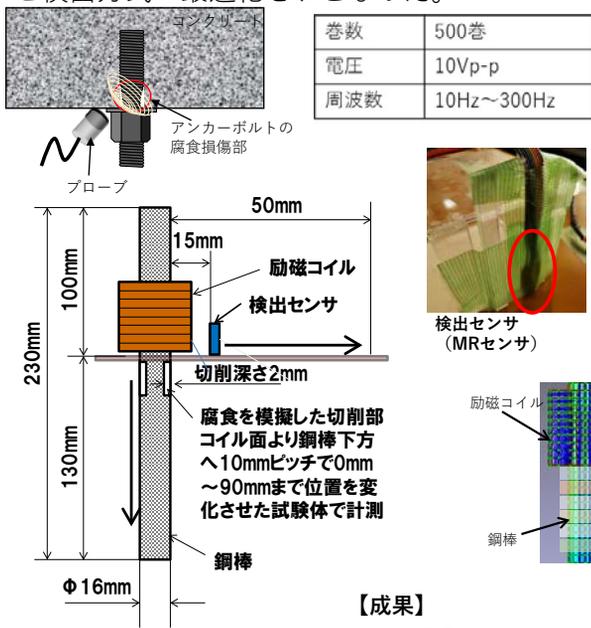
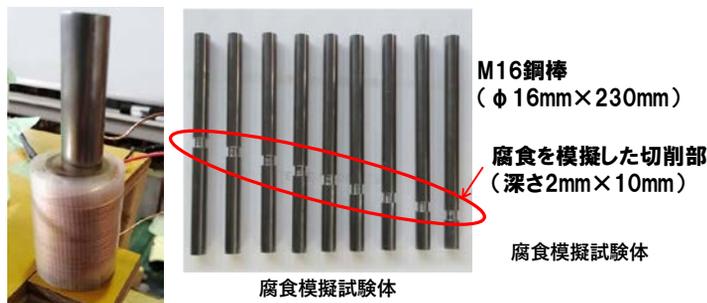
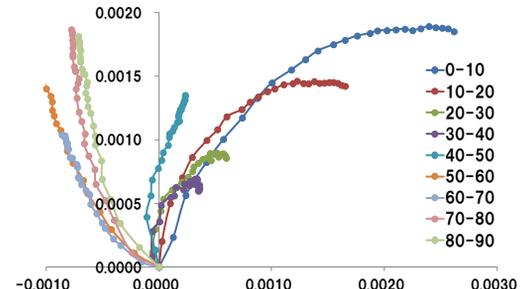
図. 腐食位置による磁気スペクトル変化

いままで出来なかったアンカーボルトの腐食検査が可能となる新検査法の確立を目指して、励磁方式と検出方式の最適化をおこなった。

・貫通型励磁コイルの適用により腐食部の有無を効率的に検出可能な新検査法を開発

【成果】貫通型励磁コイルの適用により腐食の有無と位置を検出できる方法を開発できた。

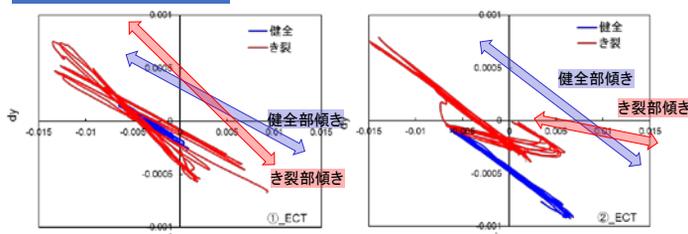
ECTリサージュ波形

検査結果例

【成果】2つの磁気センサを集積化した渦電流検査(ECT)プローブと漏洩磁束検査(MFL)プローブを2種類開発した。特に、MFLプローブは検出感度が高く、試験体だけでなく実橋でも良好な信号を得ることができた。さらにリサージュだけでなく位相差波形によりより定量的な判定が可能となった。
