道路政策の質の向上に資する技術研究開発
成 果 報 告 レ ポ ー ト
N o . 30-5

道路構造及び空洞特性に適応した陥没危険度評価と
合理的路面下空洞対策についての研究開発

研究代表者：東京大学教授	桑野 玲子
共同研究者：埼玉大学教授	桑野 二郎
ジオ・サーチ（株）	瀬良 良子
（株）NIPPO	井原 務
住友大阪セメント（株）	小堺 規行

令和3年6月

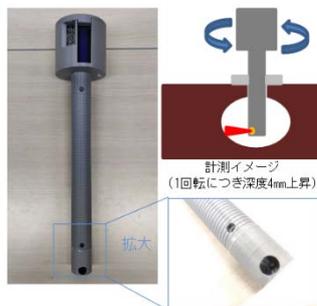
空洞内三次元点群観察装置

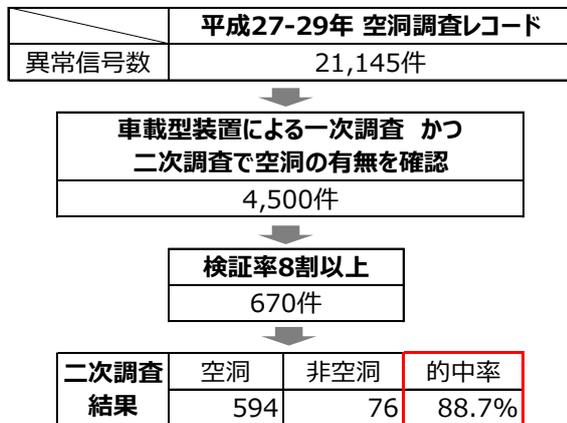
図-2.2 車道部の空洞探査 抽出条件と的中率²⁾

直近の空洞探査実績を用いた的中率の分析結果を以下に報告する。対象データは、平成 27-29 年の 3 年間の 21,145 件の空洞調査レコード(ジオ・サーチ株式会社資料)から、車載型装置による一次調査データを解析した異常信号のうち、二次調査で空洞/非空洞を確認した 4,500 箇所とした。妥当性の確認として、空洞調査案件ごとの的中率を算出した結果、的中率は 90%以上に集中し、最頻値は 100%と非常に高い値を示した。この理由は、例えば予算の都合などで二次調査数を絞る場合に、検証の意図よりも空洞補修情報を得ることを優先し、確実な空洞信号箇所だけを二次調査箇所を選定したということが考えられる。したがって今回は、「解析して空洞信号と判定した箇所を二次調査で確認した」という検証意図の内容があると考えられる案件に絞り込み、再度その的中率を算出した。案件の選定は、検証率(二次調査箇所数/異常信号箇所数)が 8 割以上という条件とした。絞られた案件の異常信号箇所 670 箇所のうち、空洞は 594 箇所、的中率は 88.7%と高い値となった。この時、案件ごとの的中率は 74%から 100%の間でばらついて分布しており、最頻値は 100%であった。また検証数と的中率の間に相関はなかった。

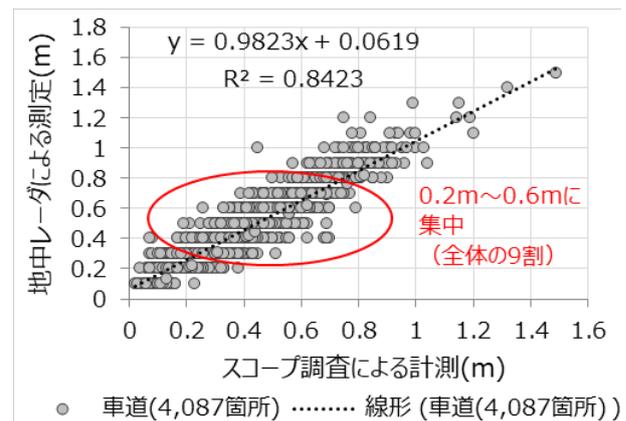
図-2.3 空洞深度測定精度 実測分布図³⁾

図-2.3 は車道部で確認された 4,087 箇所の空洞における、実測値に対するレーダ探査の深度測定値の関係を分布図に表したものである。近似式の傾きはほぼ 1 : 1 で相関係数は 0.8 以上と高かった。次に、深さのばらつきを見るために、レーダ探査の深度ごとの実測値の頻度を分析する中で、レーダ探査の深度を 0.1m から 0.9m までの 0.1m ごとにわけたところ、0.2m から 0.6m にレコードが集中し、全体の 9 割を占めていた。このレコードの多い深度で、レーダ探査の測定値と実測値の最頻階級が一致していたため、レーダ探査の精度は高いといえる。

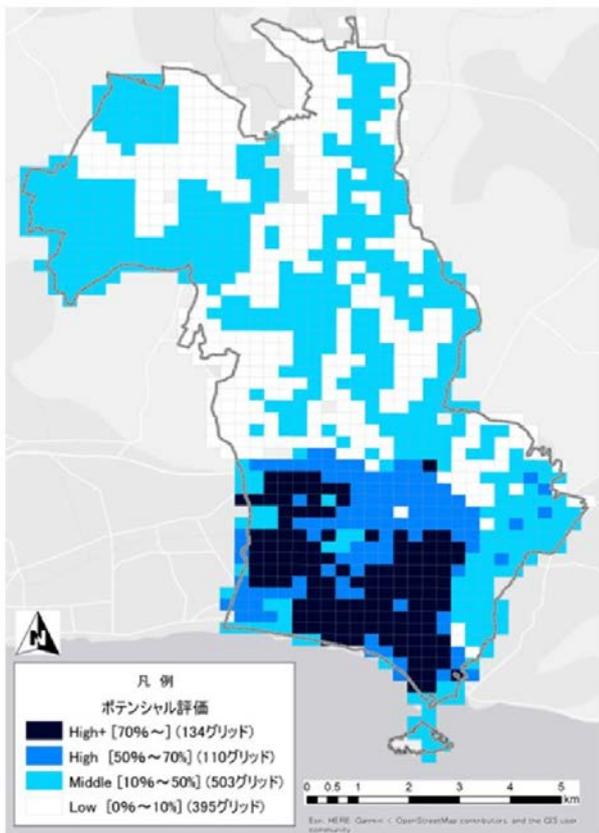
図-2.6 藤沢市道陥没ポテンシャルマップ⁷⁾

さらに、ポテンシャル値での空洞・陥没の頻度(道路 1km あたりの箇所数)の平均値を用いて、空洞・陥没各々のポテンシャル値と発生頻度の近似式を得た(表-2.1)。同式から、藤沢市道の幹線道路では陥没が 1 箇所発生すると周辺に 3 か所の空洞が潜在するという関係性が導き出された。

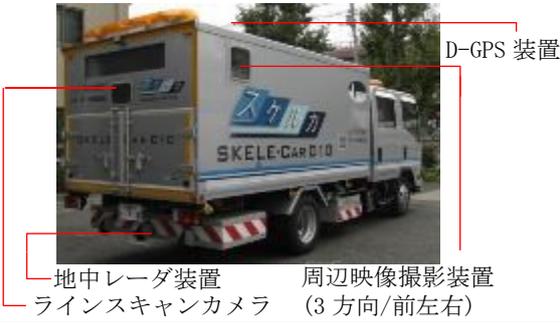
図-3.3 レーダ探査機材(路面下空洞探査車)

- ・探査方式：電磁波地中レーダ方式
- ・探査速度：調査時最高速度は60km/h程度(法定速度遵守)
- ・探査深度、探査幅：深度1.5m程度、一走行2.5m幅
- ・探査能力：縦50cm,横50cm,厚さ10cm以上の空洞を検知
- ・データ処理：三次元データ処理可能

新規空洞信号の抽出および経過観察空洞の信号形状変化の把握を目的に、地中レーダを搭載した路面下空洞探査車を使用してデータを取得した(図-3.3)。データ解析の結果、3路線で新規信号を抽出し、1路線で信号形状に変化(空洞規模拡大)を確認した(表-3.2)。なお、道路管理者による一般的な調査業務では、1車線につき1回計測(車線中央)で調査が実施されている。本研究では車線全幅の調査を実施したため、調査業務における計測範囲外で抽出した異常箇所は既知空洞(初回抽出)と整理した。

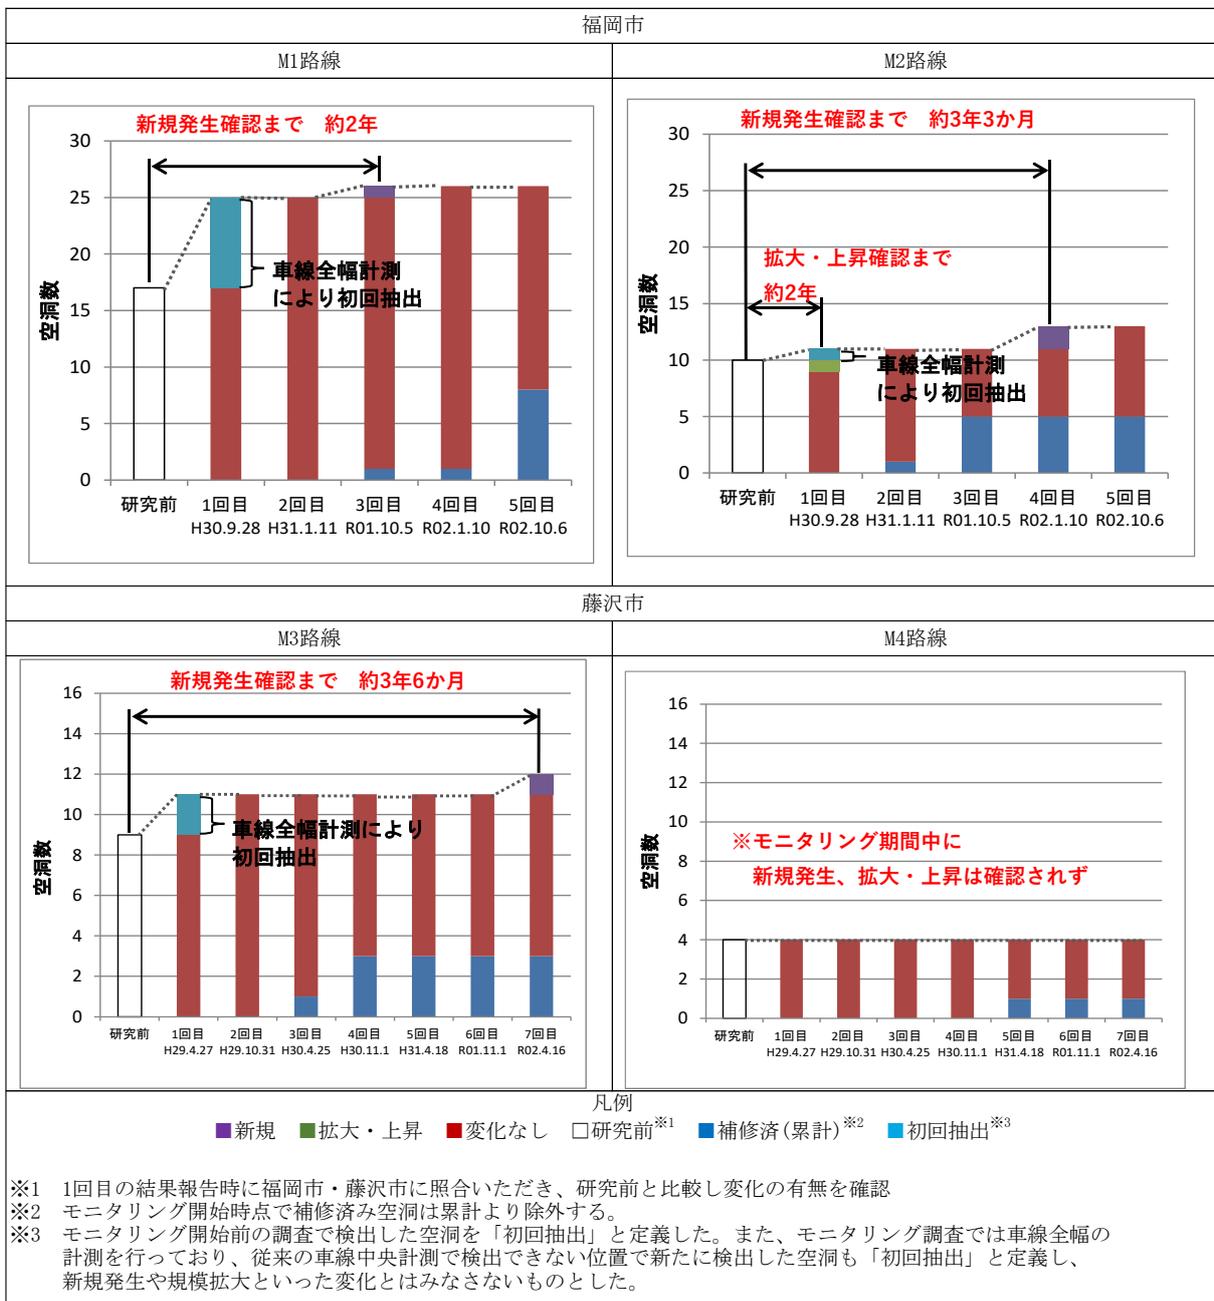
図-3.5 空洞発生状況の推移(4路線)

図-3.5 に、モニタリング路線ごとの空洞発生状況推移を示す。空洞が新たに発生するまでの期間が最も短かったのは M1 路線(福岡市)の約 2 年であった。隣接するが地下埋設物状況が異なる M2 路線の同期間は約 3 年 3 か月であった。また、M1 路線と地盤種別(砂層)と主な占用物件(下水道管)が共通する M3 路線(藤沢市)の期間は約 3 年 6 か月となり、同じ条件の路線であっても気象環境の違いなどから空洞発生・拡大傾向の把握に向けた検討を進める。

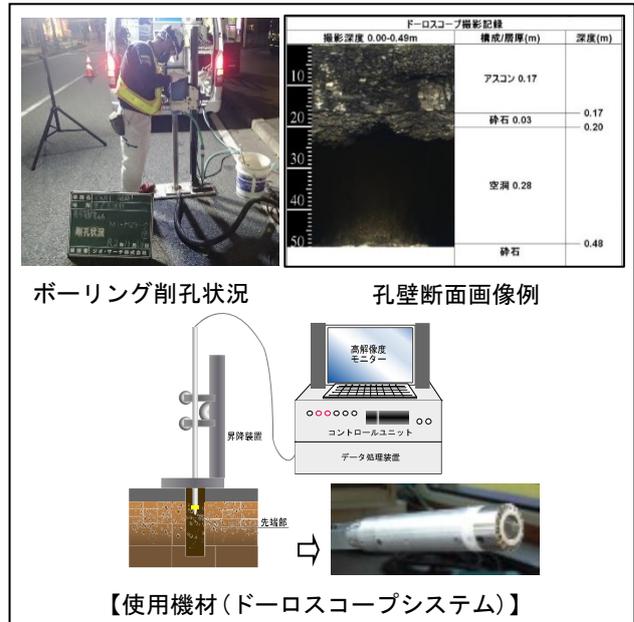
図-3.6 スコープ調査概要

以上の試行より、スコープ調査による空洞厚のモニタリングは空洞の拡大を直接計測するものであり、適切な補修時期を判断する材料となることが確認された。なお、本研究のサンプル数は少なく、今後は様々な原因で発生した空洞を対象とすることで、空洞拡大メカニズムの解明に向けた検討を進める。

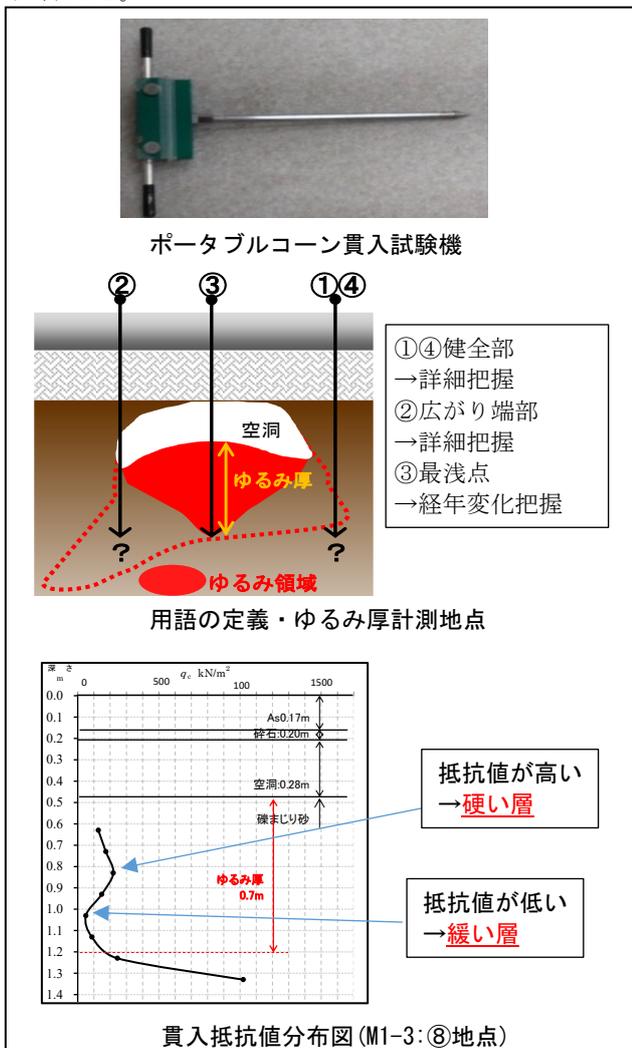
図-3.8 ゆるみ厚計測概要

本検討では、空洞規模が拡大する過程で生じた空洞下のゆるんだ層をゆるみ領域、貫入抵抗値が相対的に小さい領域の厚さを空洞下ゆるみ厚と定義した。計測には単管式のポータブルコーン貫入試験機を使用し、地盤調査の方法と解説³⁾に基づき空洞の最浅点で実施したスコープ調査孔(直径50mm程度)から試験機を10mm/sの速度で貫入し、100mm単位で荷重値を読み取った。この荷重値を用いて、深度ごとの貫入抵抗値を算出した。計測対象は、福岡市道のモニタリングで抽出した4箇所空洞とした。なお、本研究ではゆるみ領域の平面範囲を確認するために、空洞範囲外(健全な周辺地盤)を含む複数点での計測を試行した。

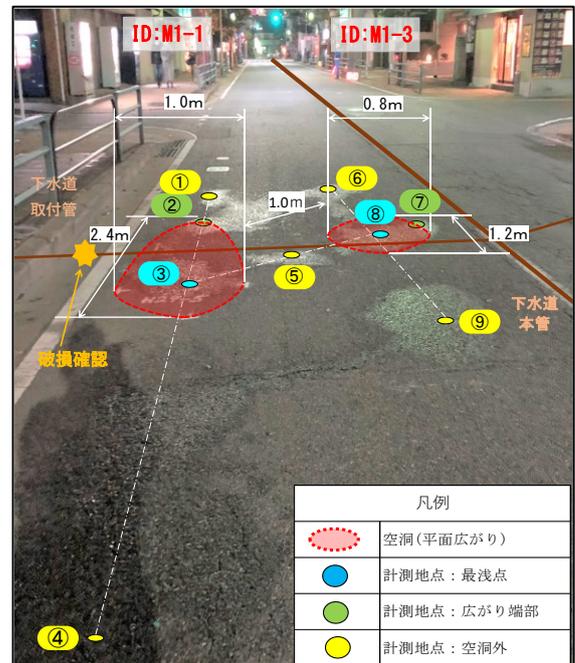
図-3.9 ゆるみ厚計測地点と占用物件の位置関係 (ID:M1-1、M1-3)

M1路線には車道中央部に下水道本管が敷設されており、下水道取付管および本管への土砂流出が発生原因と推察される空洞が確認されていた。対象の2箇所空洞は、離隔約1.0mと近接して発生しており、それぞれ下水道取付管(GL-0.8~1.0m)、さらに車道中央側に下水道本管(GL-1.3~1.8m)が埋設されていた(図-3.9)。この2空洞が路面下でつながっている可能性や2空洞間の地盤の状況の把握を目的に、空洞範囲内・外の全9地点で計測した結果、空洞範囲内ではゆるみ領域が確認され、空洞範囲外の全箇所はコーンが貫入できず、ゆるみ領域ではなかったことがわかった。以上より、ゆるみ領域は空洞脇には存在せず空洞下に局所的に発生していたことが明らかになった。また、2箇所空洞の中間地点を含む周辺地盤(空洞外)でゆるみ領域が確認されなかったことから、当該空洞の拡大の可能性は空洞下のゆるみ状況をもとに検討を進めることが適切と考えた。

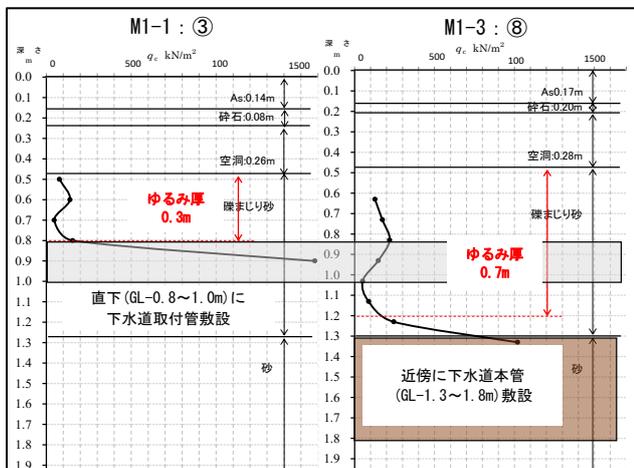
図-3.10 空洞最浅点におけるゆるみ厚の比較

次に、空洞の最浅点(地点③、⑧)で計測したゆるみ領域の貫入抵抗値分布図を、図-3.10に示す。空洞下ゆるみ厚を比較すると、ID:M1-1の0.3m(GL-0.5~0.8m)に対してID:M1-3は0.7m(GL-0.5~1.2m)と、空洞下ゆるみ厚の大きさに2倍の差があった。通常、空洞の発生原因を推察する際には最も近接している埋設物の影響から考えるため、本ケースでは2箇所とも下水道取付管への土砂流出が疑われる。しかし、ID:M1-3はゆるみ領域が下水道取付管より深い位置に確認され、土砂流出経路が異なることが示された。調査後、下水道管理者から提供いただいた管路点検結果を照会したところ、ID:M1-1に近い位置で下水道取付管が破損していたことが分かり、発生原因は取付管(破損箇所)への土砂流出と特定した。下水道本管に近いID:M1-3に関しては明確な発生原因の特定には至らなかったが、下水道取付管の破損箇所から離れていること、さらにゆるみ領域の深さが下水道取付管と下水道本管の間であることから、下水道本管への土砂流出が空洞発生原因であると推察した。

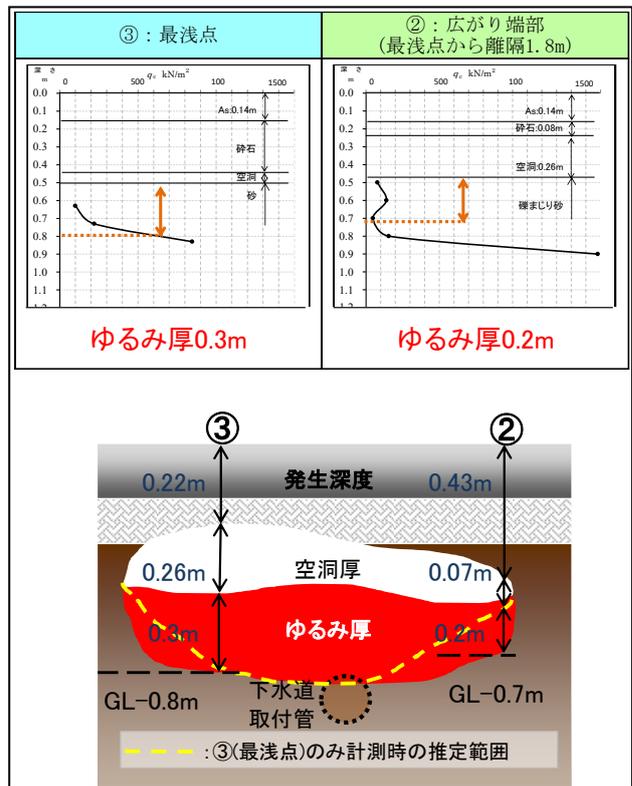
図-3.11 ゆるみ厚計測結果比較(ID:M1-1)⁴⁾

続いて、空洞範囲内におけるゆるみ厚計測結果の比較を行った。ID:M1-1は縦断方向の広がりが大きく、レーダで計測した広がり端部(②:最浅点からの離隔1.8m)にてゆるみ厚の追加計測を実施した(図-3.11)。計測結果を比較したところ、貫入抵抗値の分布形状およびゆるみ厚に大きな差は見られなかった。このことから、当該空洞のゆるみ領域は空洞範囲全体に広がっているものと推察される。なお、発生原因と推察される下水道取付管に破損箇所が確認されていることを考慮すると、将来的に空洞範囲全体の空洞厚が拡大する可能性が考えられる。ID:M1-3は、空洞内部の落ち込み方向(⑦:最浅点からの離隔0.3m)にてゆるみ厚の追加計測を実施した(図-3.12)。計測結果を比較したところ、最浅点⑧のゆるみ厚が0.7mであるのに対して、広がり端部⑦のゆるみ厚は1.7mと1.0mの差が確認された。B-②方向には下水道本管が敷設されており、確認されたゆるみ領域は管底より深い位置まで到達していた。このことから、下水道取付管または本管の影響とされてきた発生原因が、本管側に原因があると推察された。

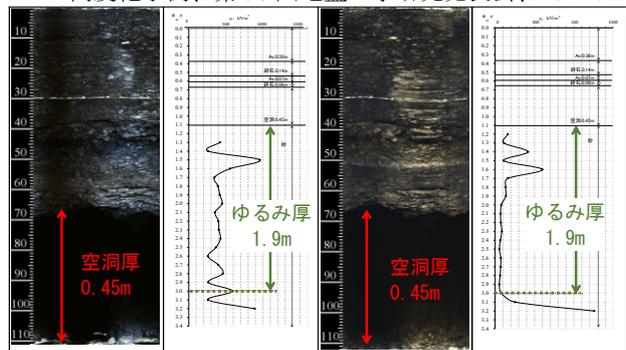
図-3.14 ゆるみ厚比較結果(ID:M2-1)

次に、同一地点におけるゆるみ厚のモニタリング調査を実施し、経年変化の把握を試みた。計測対象は2箇所の空洞とし、1年間の期間をあけて2回の調査結果を比較した(図-3.14~15)。図-3.14のID:M2-1では、スコープ画像より空洞規模(発生深度・空洞厚)に変化は見られず、ゆるみ厚は2回とも同じ深さまで計測した、2回目の貫入抵抗値の低下については、当該回の貫入孔が前回と同一で適切な計測ができなかったためと考えられる。図-3.15のID:M2-3では、スコープ画像より発生深度が6cm上昇していることが分かったが、空洞厚に変化は見られなかった。貫入抵抗値の分布形状にも変化は見られず、発生深度の上昇は空洞上端の路盤が崩落したことによるものと

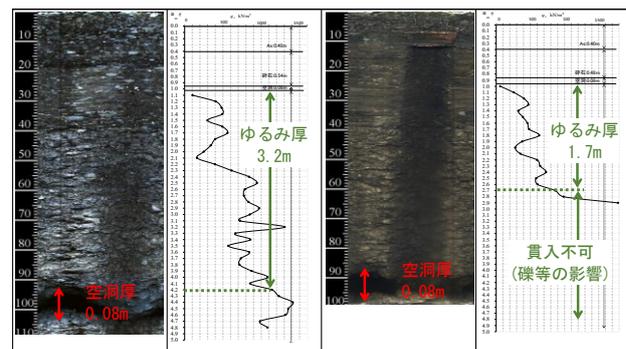
図-3.15 ゆるみ厚比較結果(ID:M2-3)

推察した。また、2回目の計測は1回目より浅いGL-2.9mまでしか貫入できなかったが、地盤内の礫等の障害物に接触した可能性が考えられる。なお、1回目の調査と同様に2回目もコーンの先端に湿った土砂の付着を確認しており、ゆるみ領域は地下水の影響を受けたものと考えられる。以上の結果より、本試行ではゆるみ厚の経年変化は確認されなかった。今回はモニタリング期間が1年間であったが、長期的なモニタリングによる経年変化の把握が、新たな空洞規模拡大メカニズムの解明に繋がるものと考えられる。

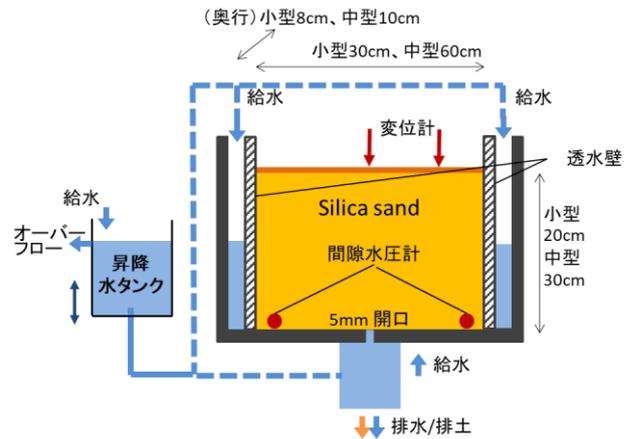
図-3.17 土砂流出模型実験土槽

図-3.17に土砂流出模型実験に用いた土槽の模式図を示す。小型および中型の2つの土槽を使用した。サイズが異なるだけで基本的な構造や機能は同じである。模型地盤内に生成する空洞が水平方向に大きく拡大して側壁との干渉が懸念される場合は中型土槽を使用した。土槽内に作製した模型地盤は、小型土槽では幅30cm、高さ20cm、奥行き8cm、中型土槽では幅60cm、高さ30cm、奥行き10cmである。土槽底板中央に下水管渠破損部等を想定した土砂流出孔として幅5mmの開口部を設け、排水・排土を行った。地盤内への給水は、土槽底板の開口部から、または土槽両側面の水槽から透水壁を介して行った。模型地盤内の水位は、給水径路に昇降可能な給水タンクを連結することにより調整した。一部の試験において、地表面変位の計測および模型地盤底部における間隙水圧計測を実施した。

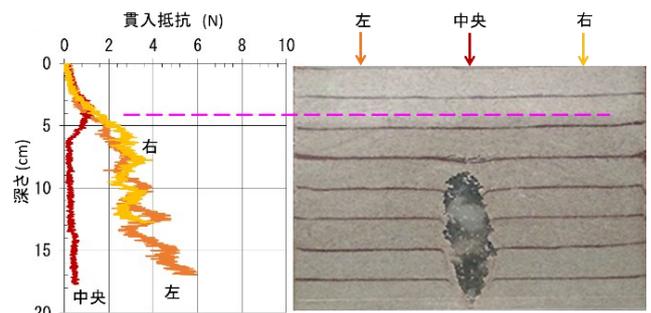
図-3.21 初期空洞周辺の貫入試験結果 (中央は開口部直上、右および左は中央からそれぞれ10cm)

さらに初期空洞の直上および左右に、コーン形状の先端を有する径3mmのロッドを用いて貫入試験を実施した結果を図-3.21に示す。中央部の貫入抵抗は地表から4cm程度までは下部の空洞・ゆるみの影響をほとんど受けていない。サクシオンが初期空洞天井部の土粒子の崩落を抑えているのに加えて、空洞上部の地盤に土のアーチアクションが働き地表付近の地盤の保持に寄与していると推察された。ここで、図-3.21の空洞幅は最大4.5cm、空洞天井部から地盤の健全部まで約5cmであった。

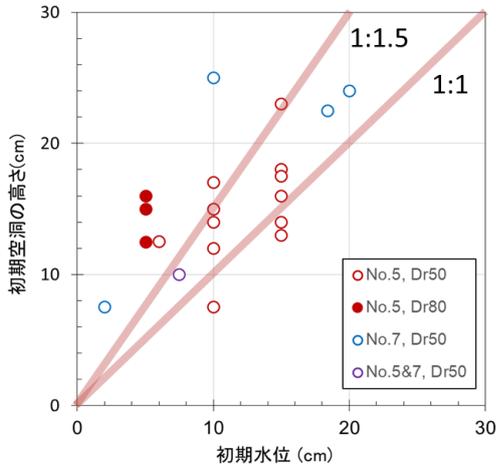
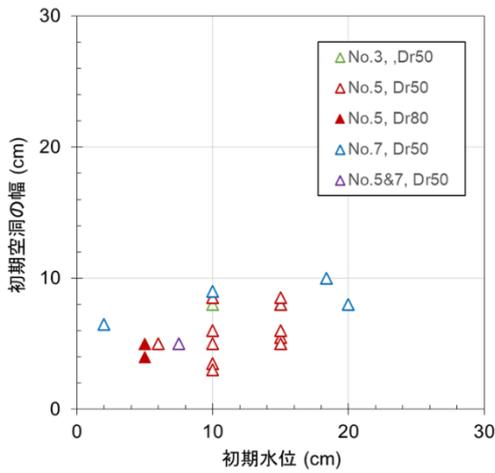
図-3.22 初期空洞のサイズ

図-3.22に様々な条件で実施した土砂流出試験における初期空洞の高さと幅を初期水位に対してプロットした。いずれのケースも、初期空洞の高さは初期水位付近かやや上方に位置している(一部の例外を除いて初期水位高さの1.5倍以内に収まっている)。また、空洞幅は初期水位にかかわらず5~10cm程度で、珪砂7号では大きい値となった。ケイ砂7号は透水性が5号に比べて低いため、地盤からの排水に時間がかかり空洞側部の土砂が動きやすかったのではないかと考えられる。

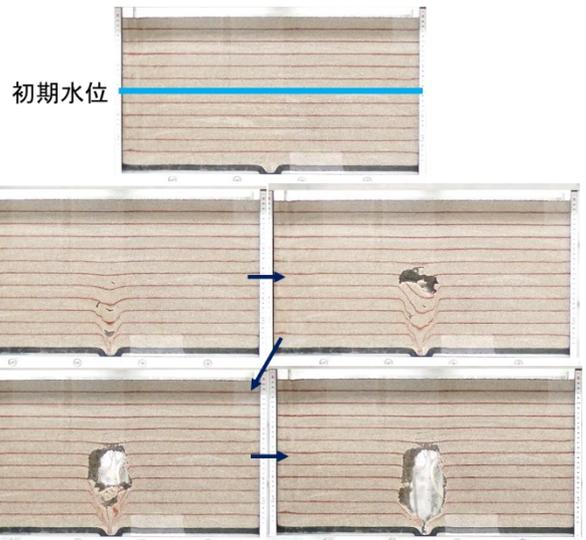
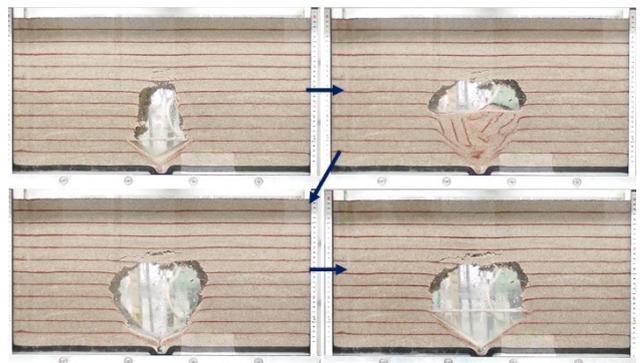
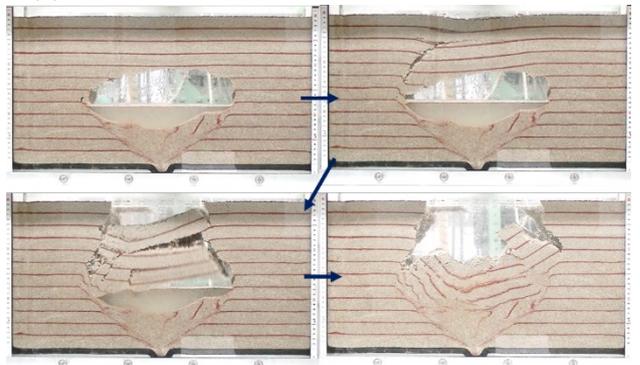
図-3.24 空洞の拡大過程

空洞内に水が残るか再び水が浸入するなどすると、水位以下の両側壁部の土砂が空洞内にすべり落ち空洞が拡大する。図-3.24 に、空洞生成から地表陥没までの典型例として、初期空洞生成後底面開口部より給水・排水過程を繰り返し地表陥没に至るまでの過程を示す。

口部を通して流出すると空洞は扇形状に拡大した(図-3.24 (b))。不安定化し空洞下部に崩落した土砂が開口部付近で詰まって流出しなかった場合は、あたかも空洞が上昇したかのように見える。空洞の拡大や上昇に伴って、空洞幅が大きくなり天井部が地表に近づくと空洞上の土塊が安定を失い図-3.24 (c)に見られるように崩落に至る。この一連の過程を図-3.25にまとめて示した。

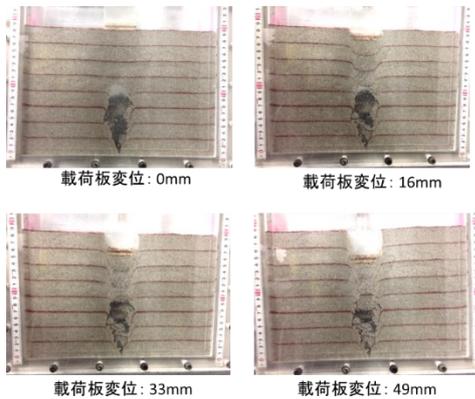
図-3.28 空洞載荷実験の様子

空洞載荷試験実施時の地盤の変位の様子を図-3.28に、載荷板応力と変位の関係を図-3.29に示す。空洞天井部上の土塊を空洞に向かって押し抜くように変形した。模型地盤内に空洞が無い場合、応力は増加し続けた。載荷を継続するとすべり面が形成され載荷板下の地盤は破壊すると予想されるが、本研究の趣旨から外れるので一定応力に達した時点で載荷を中止した。空洞がある場合の応力・変位関係は、ピーク値を示した後応力が減少し残留応力状態に至った。空洞幅が小さく空洞天井が深いほど、すなわち空洞天井深さと空洞幅の比が大きいほど、図-3.30に示すようにピーク応力は大きい。また相対密度が大きいケースではピーク応力は大きくなった。なお、図中で空洞天井深さ/空洞幅が 0.3 以下では図-3.30に示すように自重崩落する。

(Dr50、載荷幅5cm、空洞幅5cm、空洞天井深さ8cm)

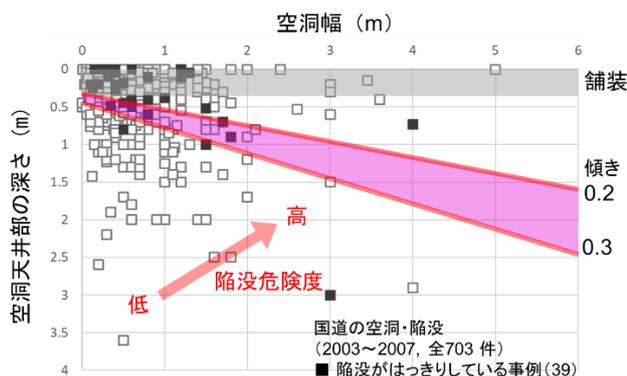
図-3.33 国道の空洞・陥没事例

上記について、実際の路面下空洞の陥没危険度評価への適用性を検討するために、図-3.33 に国道の空洞・陥没事例との比較を試みた。全国の国道で発生した陥没あるいは探査で発見された空洞について、2003 年度から 2007 年度の 5 年間分のデータを使用した。全 703 件の空洞・陥没データのうち陥没がはっきり確認されている事例は 39 件で、それ以外は空洞か陥没かは不明である。また、ここで空洞幅としているのは、空洞の短軸方向の長さ（空洞を鉛直方向に投影した時の縦断長さと横断長さのうち小さい方）である。模型実験で得られた情報に基づいて、舗装厚さとして 0.3m 差し引いた点から、傾き（空洞深さ/空洞幅）0.2~0.3 の線を引き、路盤の陥没の閾値とすると、国道の陥没事例を概ね包含する結果となった。空洞深さと空洞幅の比が小さくなるにつれて陥没危険度が高まると考えたと図-3.33 のプロットの左下から右上になるにつれて陥没危険度が大きくなると評価できる。

同様の評価は従来から実務で実施されており、空洞の広がりや発生深度に基づいた空洞判定実施方針(案)2)を参考としてアレンジして、自治体の道路管理者はそれぞれ空洞補修の優先度を決めている。ここで、危険度の高いランク A 空洞は空洞深さ/空洞幅 < 0.2 であり、模型実験で得られた閾値と一致している。ランク A 空洞の範囲は、路面に沈下などの変状

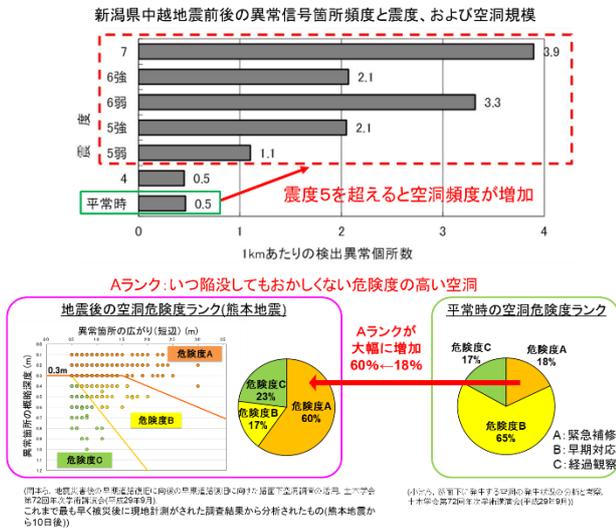
図-3.35 空洞頻度および危険度と地震動の関係

図-3.35に示すように、地震で揺れの強かったところは、空洞の数、および危険度の高い空洞の割合が増えることが報告されている。振動台模型実験で地震の揺れによる空洞拡大メカニズムを考察した。

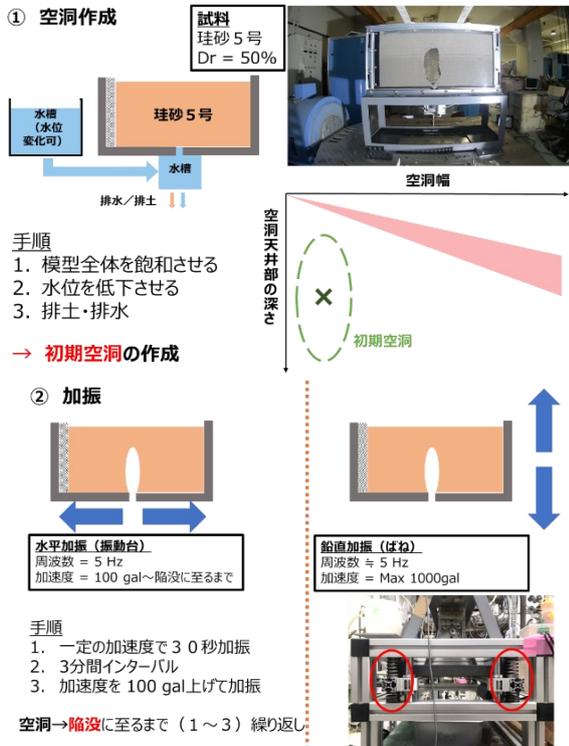
図-3.36 試験方法

図-3.36に示すように、あらかじめ水の給排水を施すことにより模型地盤中央部に縦長の初期空洞を作製したのち、振動台を用いて水平方向および鉛直方向に加振した。初期空洞は、空洞幅と空洞天井深さから判断する限り、陥没危険度は低い。加振により陥没危険度がどのように推移するか調べた。

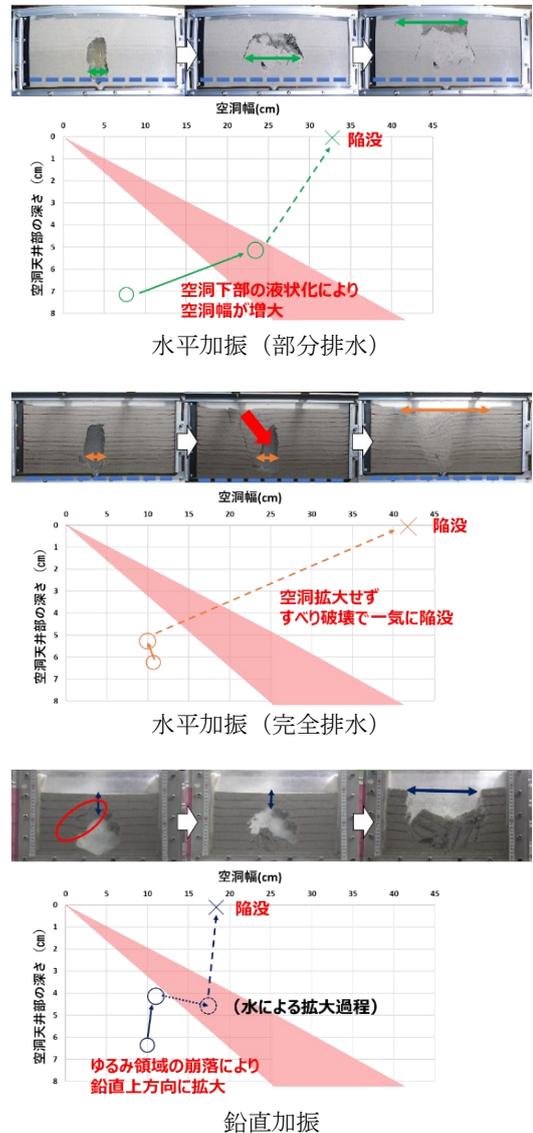
図-3.37 空洞拡大・崩壊過程における空洞幅・深さ経路

排水時間が短く地盤内に水が残った状態で加振を行うと、振動により地下水位より下にある空洞下部で液状化が生じる。それにより空洞の足元の応力が低下し塌れる形となり、空洞を支える上部のアーチングを決壊する様子がうかがえた。結果として、空洞が徐々に成長拡大し、終に陥没に至る過程が明らかになった。排水時間が長く地盤内に水が残っていないケースでは、加振による空洞の成長拡大過程は見られず一気に陥没に至った。加速度の上昇に伴い、空洞の左右の側壁が徐々に空洞内部を圧縮するように近づいていき、陥没に至る直前に地表面から斜めにせん断面が突如として現れ、瞬間にすべり破壊が生じた。鉛直加振のケースでは、加振による空洞の拡大過程を確認できた。加振前に空洞上部に亀裂が入っているのが確認できるが、加振によってこの亀裂部分から土塊が崩落することが確認できた。これは、空洞上部のゆるみ及び不安定な領域に鉛直加振が作用することで空洞が鉛直上方向に拡大すると考えられる。(図-3.37、図-3.38)

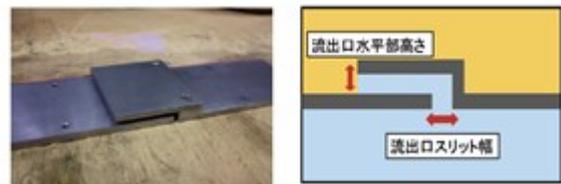
図-3.39 土砂流出模型実験のL字型流出孔

前節で用いた土砂流出模型土槽底面の開口部を下水管継手を模擬して図-3.39のようなL字型として、地盤材料や流出孔サイズを変えて土砂流出実験を実施した。

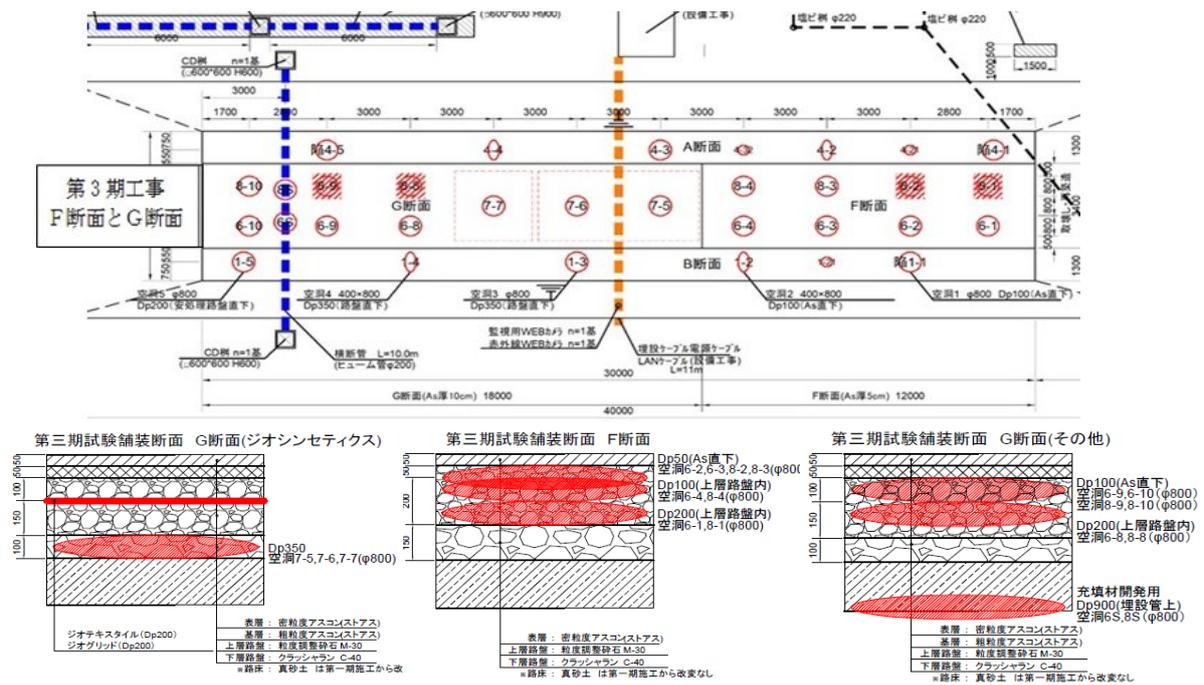
図-3.42 第3期工事(F,G断面)の空洞設置位置と舗装断面

図-3.42の第3期工事は、F断面の生活道路相当の舗装とG断面の耐空洞仕様の舗装（ジオシンセティックスおよび路面補強工法）を施工した。何れの断面においても表層には、ストアスの密粒度アスコンとし、上層路盤には粒度調整碎石、下層路盤にはクラッシュランとした。作製した空洞はφ80cmの1種類とした。

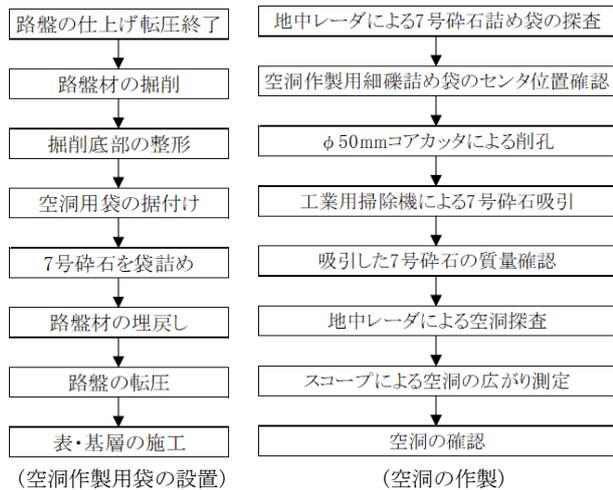
図-3.43 空洞の作成手順

各工事における空洞は図-3.43の空洞作製の手順に示すように、まず、空洞作製用袋を所定の位置に設置後、7号砕石を袋詰めし、路盤材で袋上部および回りを埋戻し転圧を行ない、表層まで施工した。その後、地中レーダで設置した空洞用製袋の位置を確認し、φ50mmコアカッターで削孔して、その袋中の7号砕石を作成した吸引用先端ノズルと工業用掃除機

で吸引して空洞を作製した。なお、空洞設置箇所の路盤の掘削深さは10cm~15cm程度とした。また、袋詰めした7号砕石は、大型バットの計量によって行ない、φ80cmの空洞には75kgを、80cm×40cmの空洞には37.5kgを、40cm×40cmの空洞には21.5kgを袋詰めした。空洞作製の手順の主な状況を写真-3.1に示す。

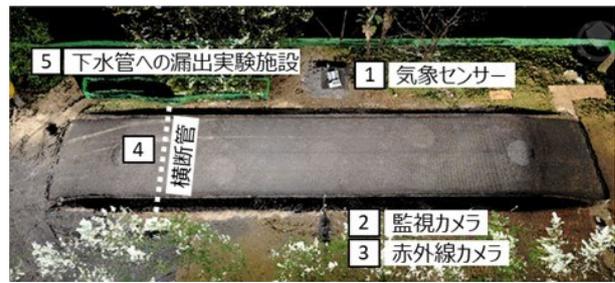
付帯施設の設置位置

実物大試験道路の構築に伴い、付帯施設として、気象センサと路面等の温度観測カメラおよび路面状況の監視カメラの各装置を配置した。付帯施設の設置位置と各装置の概要を図-3.46に示す。

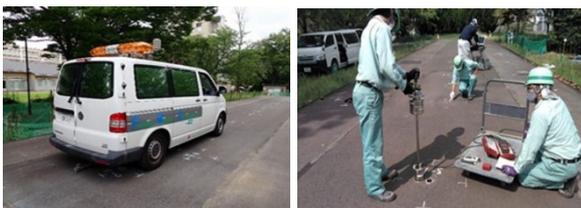
(FWD の測定状況)

(小型 FWD の測定状況)

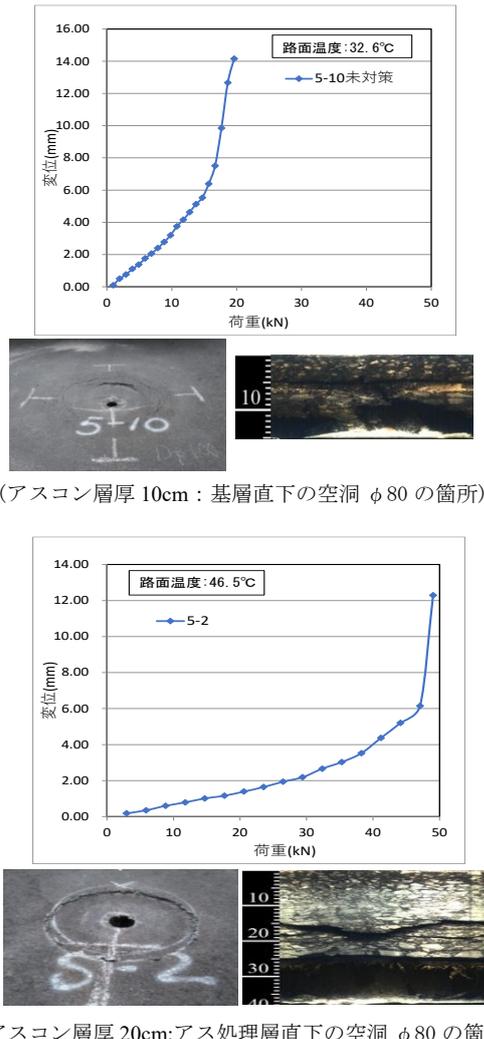
図-3.56 第2期工事 押し抜きせん断試験結果の一例

第2期工事での押し抜きせん断試験結果（載荷荷重と変位量）の一例を図-3.56に示す。試験結果は、FWDのたわみ形状の結果と同様に、強制陥没に至る載荷荷重に大きな相違があった。アスコン層厚10cmの空洞5-10は、荷重初期の段階から変位の変化が他の空洞に比べ大きくなっており、20kN程度で陥没した。一方、アス安定処理のある舗装の空洞は、載荷荷重40kN程度から変位が大きくなり、50kN程度で路面が陥没した。アス安定処理層は、空洞上の舗装の衝撃荷重（車両走行に対応）に対す

る支持力維持に効果（前掲の図-3.49）があるが、空洞の短辺長が載荷荷重の直径（大型車相当）よりも1.7倍以上（50cm程度以上）になると静的荷重（駐車等）に対して、夏場（路面温度50°C程度）に陥没する可能性がある」と推察される。

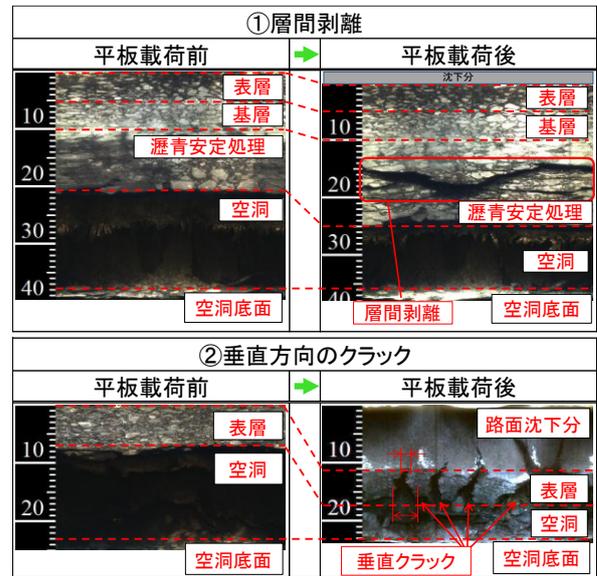
図-3.58 舗装内部における2種類の破壊モード

本研究での陥没に至るまでの舗装内部の観察から、「層間剥離」、「垂直方向のクラック」という二種類の破壊モードが確認された。それぞれ発生状況の例を図-3.58に示す。

層間剥離は、空洞上の舗装底部が路面への荷重や舗装の自重による曲げ引張で破壊され、破壊された箇所が崩落する際に生じる間隙である²⁾。破壊と崩落を繰り返すことで、空洞上部の舗装の破壊が進行し、最終的に路面陥没に至る。

層間剥離は、空洞直上の舗装表面への荷重や、舗装の自重による曲げ引張力が最も強くかかる部分が破壊され、崩落する際に、破壊された層とその直上の層の間に間隙を生じた状態であると考えられる。そのため、剥離位置より下の層では、破壊により舗装としての支持力を喪失しているものと考えられる。層間剥離を繰り返すことで、舗装の破壊が進行し、最終的に路面陥没が生じることから、空洞上部の舗装において、浅い位置で層間剥離が確認された際は、陥没までの時間的猶予が短い状態であることが考えられる。垂直方向のクラックは、アスファルト混合物層のみで確認されおり、上層路盤以深の層では確認されなかった。

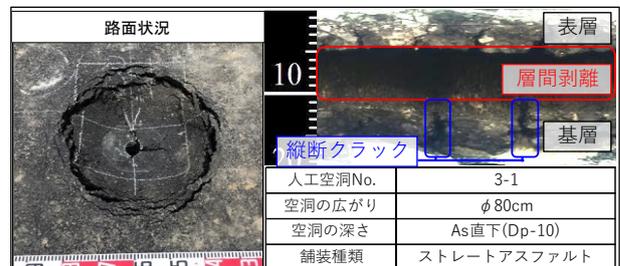
図-3.59 自然陥没箇所の路面状況と舗装断面図

また、本研究で確認された、空洞作製後に上載試験を行わない状態で自然に路面陥没を生じた箇所(自然陥没箇所)の舗装断面を図-3.59に示す。自然陥没箇所は1箇所のみであり、陥没に際し、層間剥離と垂直クラックの両方が確認された。自然陥没箇所は空洞作製直後から沈下し、翌日には完全に陥没した。

表層-基層間という浅い位置での層間剥離と、基層における垂直クラックが確認された自然陥没箇所(人工空洞No.3-1)では、上載試験等の舗装を破壊する要素が無かったにもかかわらず、空洞作製の翌日には自然陥没を生じたことから、これらの変状が確認された箇所では、陥没までの猶予が無いことを示していると考えられる。

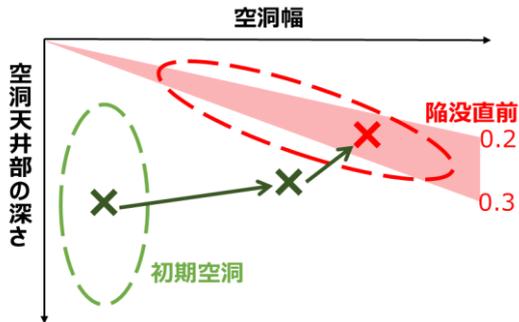
図-3.61 模型実験で確認された空洞径路と陥没危険度

道路維持管理の実務では、空洞の陥没危険度を経験的に評価し、空洞天井深さと空洞幅をプロットし、浅くて広がり大きな空洞（概ね深さ／幅が0.2以下の空洞）を緊急補修の対象としている。一方、一様砂地盤の模型実験の結果により、図-3.61に模式的に示すように陥没危険度は空洞幅と空洞深さで評価可能であることが示されている。ここで、均等均質な砂地盤内の空洞が空洞上土塊の自重で崩落・陥没する場合、空洞深と空洞幅の比は0.2～0.3の関係であり、これは路面下空洞の実態や道路管理者の経験的感覚とほぼ一致している。空洞深さ・空洞幅のプロットで左下部に位置する場合は陥没危険度は低く、右上方に動くにつれて危険度が高くなる（図-3.61）。なお、路面下空洞の広がりには必ずしも平面的に等方ではないが、空洞幅として短軸を考慮して差しつかえない。また、陥没に至った場合の深刻度を考えると空洞厚もパラメータのひとつとして挙げられるが、現状の路面下空洞探査において空洞厚は地中レーダ探査から容易に得られないので、実務的には空洞深さと空洞幅で評価することが妥当である。

空洞深さと空洞幅の比が0.2より大きい場合は、その値が大きいほど陥没危険ゾーンから遠く、危険度が低いと考えられる。しかしながら、図-3.38に示すように、地震による揺れが強い場合、初期空洞のような深くて小さい空洞も、空洞内への周囲の土のすべり破壊により一気に危険領域に至る可能性がある。

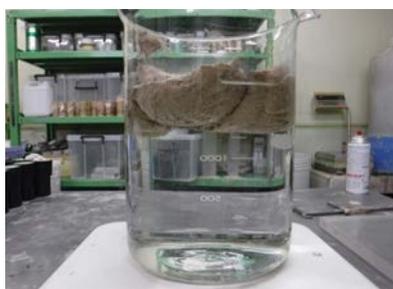
図-4.2 空洞補修用充填材の水中不分離性確認状況

その結果、空洞補修用充填材の目標物性値を満足する配合 P9-1、P9-2、P10 の 3 種類に絞り込むことができた。これらの配合は図-4.2 に示すように水中不分離性を有していることを確認している。また、配合選定時の物性評価において、水材料比を 120% と高くすることで、空洞補修用充填材の目標物性値をわずかながら外れるものの、練り上がり時の密度が 1.0g/cm³ 程度であり、土の密度と比較しても十分

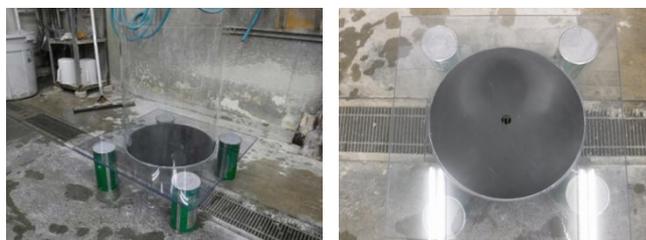
図-4.3 漏出状況確認試験型枠外觀図

下水道管ならびに埋設管破損部への空洞補修用充填材の漏出状況を確認するため、模擬試験を実施した。模擬試験には図-4.3に示すφ400mm×h500mmの円柱模擬型枠を用意し、模擬空洞に見立てた。模擬型枠の底面中心部にφ25mmの孔を設け、下水道管ならびに埋設管の破損部として再現している。

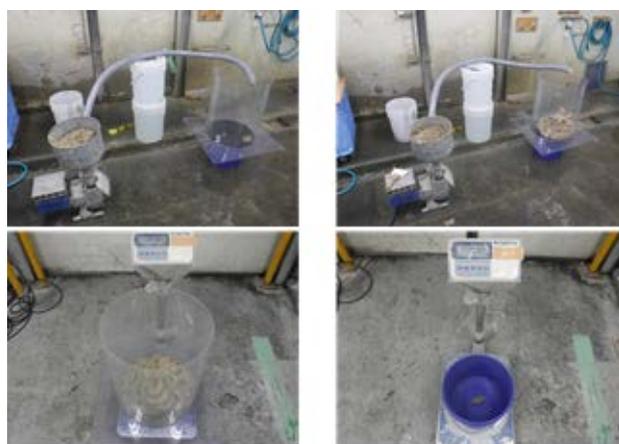
図-4.4 配合 P10 の模擬試験状況

図-4.4に、配合 P10 を用いた模擬試験状況を示す。

(左上:充填材圧送中、右上:充填材圧送完了、左下:型枠内質量確認、右下:トスロン管内質量確認)

空洞補修用充填材のフロー値と充填材漏出率の相関性を確認したところ、充填材練り上がり直後のフロー値を 110mm 程度以下にすることで模擬型枠底部に設けた φ25mm の穿孔部からの充填材漏出をほぼ抑制できていることが分かった。また、充填材漏出抑制のためには、フロー値を小さくすることは有効だが、作業性のとのバランスが重要であることを改めて認識する結果となった。空洞補修用充填材として最適と判断した配合 P10 は、本結果から施工性と漏出抑制を両立していることを確認された。

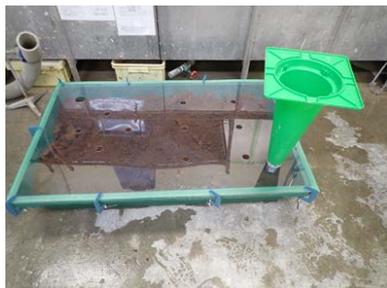
図-4.5 配合 P10(自己充填タイプ)自己充填性確認試験用型枠

配合 P10 を水材料比 120%(自己充填タイプ)で混練したものについて、自己充填性確認用模擬型枠(図-4.5)を用いて充填状況を確認した。

試験型枠は、樹脂製コンクリートトロ舟(有効内寸 L1050mm×W596mm×H192mm)に土を高さ方向に 2/3～3/4 ほど敷き詰め、透明の亚克力板蓋を設置し、ある程度の隙間を設け密閉することで空洞を再現した。

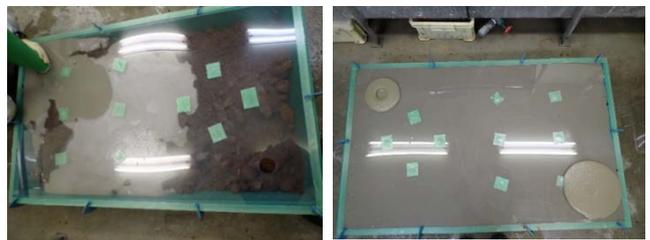
図-4.6 充填試験状況
(左：充填中、右：充填完了)

配合 P10 の自己充填タイプは、専用治具を用いて自重圧により型枠内に隙間なく充填されていることが確認された(図-4.6)。

配合 P10、水材料比を 120%に調整した自己充填タイプは、自重圧での充填が概ね可能であることが確認でき、水材料比を調整することで可塑タイプと自己充填タイプの 2 つの特性を有することが実証された。

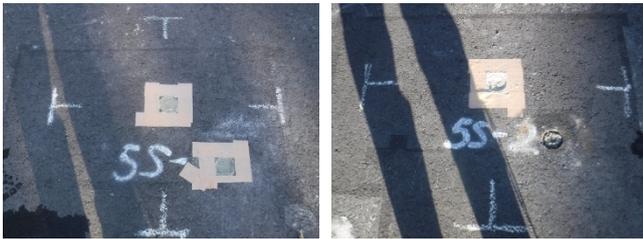
図-4.7 空洞補修用充填材 充填完了確認状況
(左:自己充填タイプ、右:可塑タイプ)

空洞補修用充填材は、図-4.7に示すように、アスファルト舗装部に設けられた充填口から模擬空洞へ充填され、排出口から溢れ出ることを確認し、充填作業の完了としている。

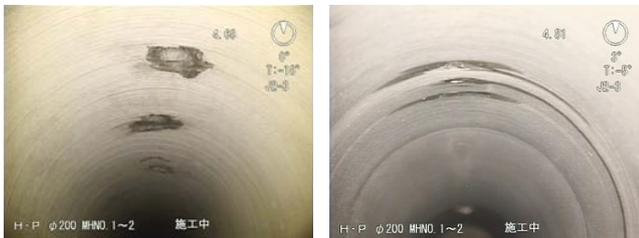
図-4.8 空洞補修用充填材充填完了時の設管内の状況
(左:自己充填タイプ、右:可塑タイプ)

その際の埋設管内の状況を図-4.8に示すが、いずれも埋設管内へ空洞補修用充填材が漏出していないことが確認された。

なお、本模擬試験の結果より空洞補修用充填材として最適と判断した配合P10は、使用した配合P9-2より流動性が抑制されていることから、本模擬試験で模擬空洞へ充填した場合、埋設管への漏出はしないものと考えている。

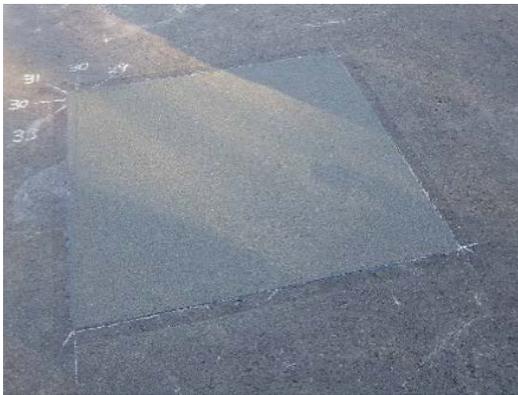
図-4.10 外観(路面補強工法)

本手法では路面に補強膜を設置し舗装の補強を図るとともに、万が一、補強膜の下部にある舗装の基

層以下が崩落した場合であっても、自動車の通行障害や自転車や自動二輪の転倒事故につながる恐れのある路面の段差発生を抑制することを狙いとしている。陥没の予兆となる路面変状や空洞の拡大性を発見してから補修工事までの車両走行の確保、舗装修繕工事と併せての空洞補修につながる路面下空洞対策の工法とするものである。工法の外観を図-4.10に、コンセプトを図-4.11に示す。本工法に求める効果は以下である。

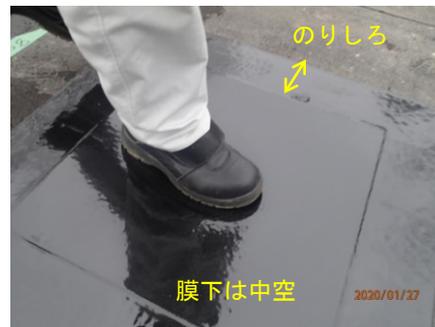
図-4.14 載荷状況(歩行者)

載荷試験を実施した結果、今回の材料、実験条件では全箇所において歩行者、自転車の通行に支障のない結果が得られた。また、平板載荷試験では最大で11.7kNの荷重を支持する結果が得られた(沈下量5.8cm)。限られた条件ではあるが総重量4tfの車両の輪荷重に耐える能力が確認され、陥没予防の一手法としての可能性を確認することができた。実験の一例としてのりしろ20cmの場合の載荷状況を図-4.14～図-4.16に示す。

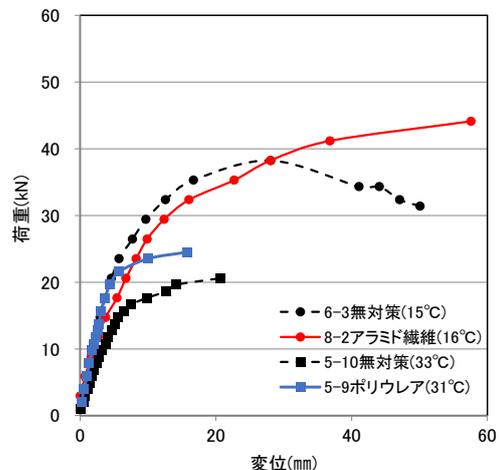
図-4.19 平板載荷試験結果

図-4.19に平板載荷試験結果を示す。いずれの材料も無対策(破線)と比較し、路面補強箇所(実線)では舗装降伏後の荷重支持力が向上していることが読み取れる。また、アラミド繊維シート下のアスコン層が平板載荷試験により崩落し、中空状態となった状態が確認できたため、その状況で歩行者が上部を通過した状況を再現した(図-4.20)。約0.981kN(100kgf)の荷重を載荷した結果、歩行に支障のあるたわみは発生せず、路面補強を実施することで、膜下の舗装が破壊した後も、段差にはまらない構造になることを確認した。なお、たわみ抑制効果を確認するためにFWD試験を実施したが、路面に補強膜を設置する工法上、舗装に生じた微小なひずみを観測するFWD試験では効果を確認できなかった。補強膜を設置することで①交通荷重による路面の空洞端部の引張ひずみが抑制され、その結果として舗装下面に発生する引張ひずみが抑制されること、②補強膜による吊り上げ効果により、夏場のAS層の自重によるたわみが抑制されることが推測される。夏場のたわみ抑制効果の把握は今後の検討課題とする。

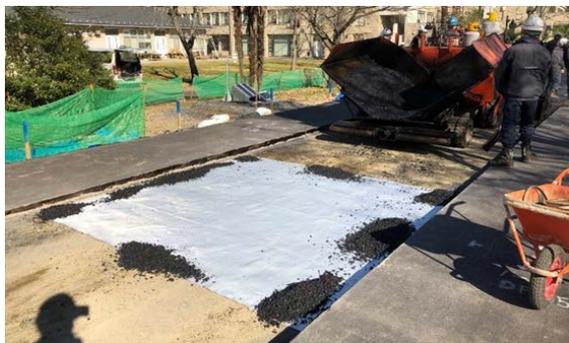
図-4.22 ジオテキスタイルによる路盤補強

3.3節に示した実物大試験道路における空洞上の載荷試験で確認したように、路面陥没耐力への舗装表層・基層の貢献度は低く、路面下空洞が路盤を侵食し健全性を失うと、アスファルトが軟化する夏季に陥没に至る可能性が高いことがわかった。そこで、空洞の上方への成長・進展を防ぎ路盤を保全する目的で、図-4.22に示すように実物大試験道路にて路盤内に補強材を設置し、各種試験を実施した。なお、ジオテキスタイル敷設路盤が繰返し載荷に対して沈下抑制効果があることは、別途模型実験にて確認済である。

補強材として、三井化学産資の三角形ジオグリッドTX160（強度3方向とも約16kN/m）、織布のミラファイPET600（縦600kN/m、横50kN/m以上）の2種類を中心に用い、ミラファイWF（縦横とも約80kN/m）も用いた。基層直下のD100mm敷設では、TX160はアスファルト施工時の高温で溶けてしまうため、ミラファイPET600のみを使用した。

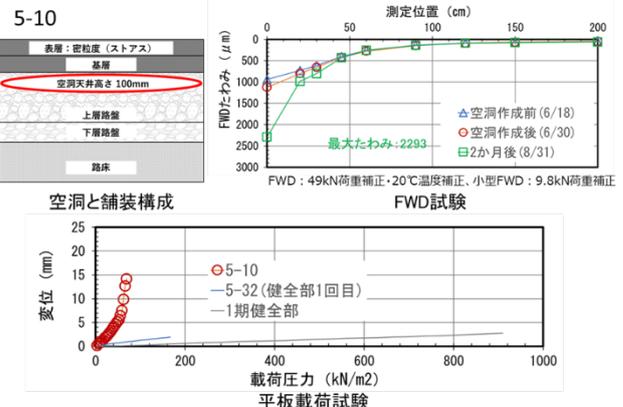
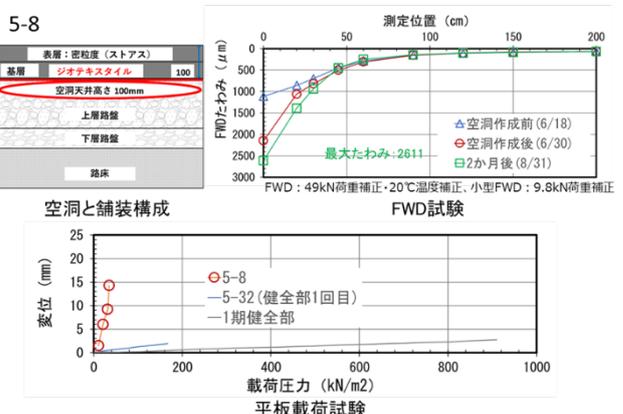
図-4.23 空洞@D100 無補強 (5-10)

空洞がアスファルト層(基層)の直下にある場合(図-4.23、24)、無補強舗装では自重のみで陥没が生じる場合があったため、ジオテキによりアスファルト層を支えることを狙った。しかし、補強と無補強で顕著な違いは見られなかった。これはジオテキPET600はアスファルトの施工温度よりも高い250°Cまで耐えるため溶けなかったが、ジオグリッドのように開口部が無いアスファルト層と一体となり補強する効果が発揮できなかったものと思われる。空洞深が200mmの場合、図-4.25の無補強は、ジオグリッド(図-4.26)やジオテキ(図-4.27)と比べ、FWDのたわみ量は大きい、平板載荷に対してはむしろ無補強の方が強くなった。ただし、補強ケースの載荷が夏季(2020年8月31日)に対し無補強は秋季(2019年10月9日)であり、路面温度の影響を考えると単純な比較は難しい。空洞深が350mmで補強材深200mmの場合(図-4.29-31)、形状や剛性の異なる3種類の補強材を用いた何れのケースも、FWDの最大たわみは625-649 μ mとほぼ同じで、平板載荷試験でも載荷限界の850kPaまで載荷しても2.5mmと空洞の無い健全部とほぼ同じ沈下量であった。一方無補強の3-3(図-4.28)では、FWDの最大たわみ1207 μ m、500kPaで沈下量が急増し路面陥没につながったことから、補強の効果が見られた。ただし、補強材による違いが見られなかったことから、直接的な補強の効果よりも、ジオシンセティックスを敷設することで路盤材を健全な状態に保つことができたことが大きかったのではないかとと思われる。

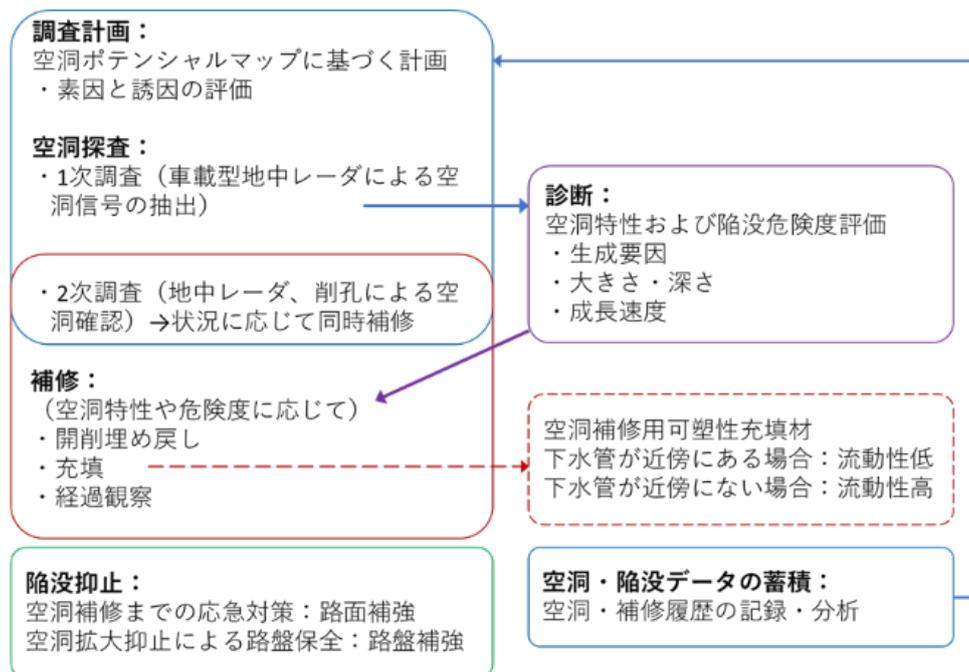
図-5.2 本研究で提案する陥没対策の流れ

る空洞調査は現状で十分な精度が確保されているが、得られた結果は過去の履歴、他の同等の都市の動向、ポテンシャルマップで示されている傾向等と比較し、常に検証することが重要である。各々の空洞について、大きさ（広がり）と深さから陥没危険度を評価し、補修の緊急度や具体的な補修方法を決定する。2次調査を実施する場合は、削孔を利用して空洞形状や体積を測定し、空洞特性の把握や補修ボリュームの推定に資することも可能である。陥没危険度が低く成長性も小さいと思われる場合は経過観察で対応でき、そうでなければ開削埋戻しまたは充填で対応する。本プロジェクトで開発した空洞補修用可塑性充填材は、水の添加率によって充填材の流動性を調整でき、周囲に（破損）下水管がある場合は低流動性、無い場合は高流動性の使用が可能である。なお、本充填材は、埋設インフラ周辺の道路の再掘削を考慮して強度を必要十分に抑えている。さらに、比較的危険度の高い空洞が見つかった場合も即時補修できるとは限らないため、埋戻しや充填等に対応するまでの応急対策のための路面補強を開発した。また、仮に空洞が生成しても路盤に侵食しなければ舗装の支持力はある程度確保され陥没危険度は低く抑えられることから、空洞生成の素因を持つエリアでは、道路新設時あるいは維持管理時にジオテキスタイルなどの補強材で路盤補強することが効果的である。空洞・陥没データや補修履歴は、適切に整理・蓄積し、空洞ポテンシャルマップのアップデートやモニタリング空洞の成長性の評価等に活用すべきである。

以上のように、路面下空洞の調査、診断、補修の各段階は相互に関連する。本研究ではそれぞれの段階における改良案を提示し、陥没予防対策の合理化に向けて一連の流れや道筋を示した。

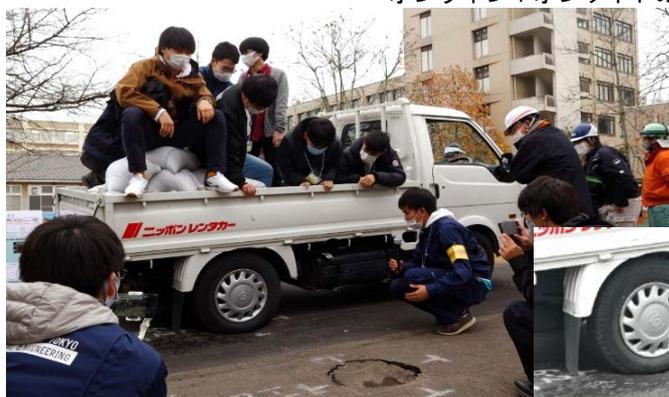
図-5.4 第2回空洞対策連絡会

実物大試験道路における陥没デモ（車両後輪直下に空洞あり）
