ひび割れ率	No.	PA020026-V0024	技術名	ロードマン								
	会社名	国際航業株式会社		担当者	田島朋樹	連絡先	TEL: 042-307-7434 E-mail: tomoki_tajima@kk-grp.jp					
わだち掘れ量	技術概要	車両に車載カメラを設置し、路面状況の動画データ及びGPSデータの取得を行う。取得した路面画像に対して任意の範囲でAI解析を実行し、ポットホール等の道路異常を自動抽出することで、日常管理の高度化、効率化を図る技術である。なお、算出した結果はGPSデータにより、地図上で場所と画像が表示可能である。										
	概要図・機器写真

技術番号	PA020026-V0024		
技術名	ロードマン		
技術バージョン		作成:	2025年3月作成
開発者	国際航業株式会社		
連絡先等	TEL: 06-7175-8715	E-mail: koichi2_inoue@kk-grp.jp	担当部署: インフラマネジメント部
現有台数・基地	1	基地	東京都府中市 大阪府大阪市淀川区
技術概要	ロードマンは自動計測の迅速性、経済性、安全性を一層高める路面性状・沿道映像同時計測を実現した計測車である。レーザ・3Dカメラを搭載しており、舗装表面の凹凸を高精度の点群情報として取得することが可能である。専用解析ソフトでクラック、ポットホールが自動検出でき、自動計算によりひび割れ率、わだち掘れ量、平坦性、IRIが算出できる技術である。		
技術区分	対象部位	車道/路肩部/道路周辺部	
	変状の種類	ひび割れ率、わだち掘れ量、平坦性、IRI、標識隠れ	
	物理原理	画像/レーザ/加速度/その他	
	検出項目	3Dカメラによる高さ画像解析/加速度センサー/ジャイロセンサー/座標位置

技術番号	PA020026-V0024										
技術名	ロードマン					開発者名	国際航業株式会社				
試験日	令和6年11月19日	天候	晴れ	昼夜	昼間	気温	10.3℃	風速	4.3m/s	路面状況	乾燥
試験場所	千葉県南房総市										
カタログ分類	道路巡視		検出項目	標識隠れ				計測時 平均速度	60 km/h

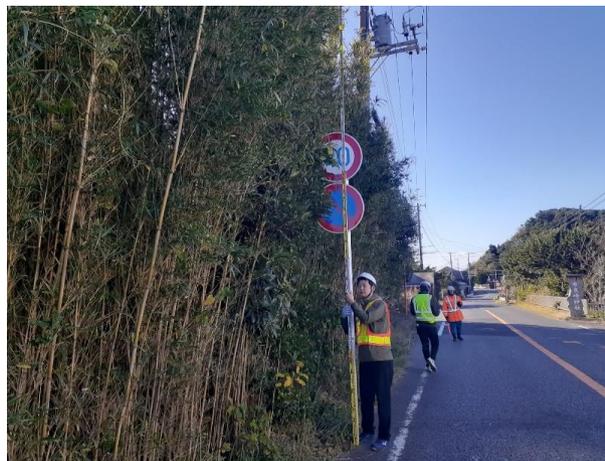
【試験場所】

・試験区間：約10,000m

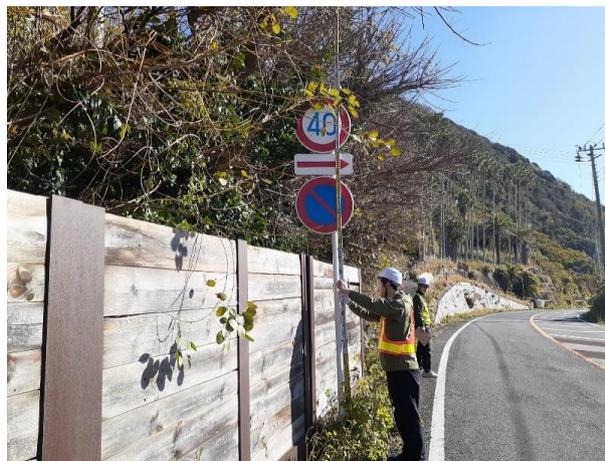
※事務局による正解値判定範囲の算定のために、標識の高さを確認

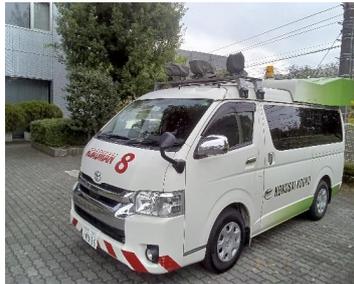
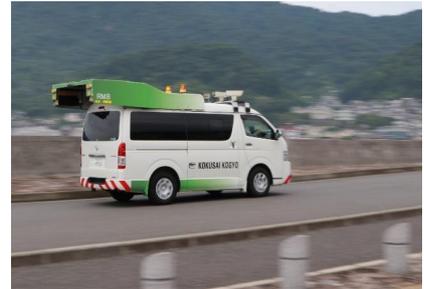
車両・機器諸元、機器設置状況、測定状況

【車両諸元】

・専用測定車両：TOYOTA ハイエース

【機械諸元】

・赤外線レーザ+ 3 Dカメラ

・レーザ変位計

・レーザドップラ車速・移動距離計

・エリアセンサーカメラ× 3台

・RTK-G N S S
