No.	PA020031-V0025	技術名	GeoMasterNeo®																
会社名	アジア航測株式会社		担当者	廣田 義昭	連絡先	TEL: 044-969-7350 E-mail: <a href="mailto:yos.hirota@ajiko.co.jp">yos.hirota@ajiko.co.jp</a>													
技術概要	<p>【計測機器の構成】軽自動車にMMSユニット:Leica TRK700Evo(GNSS/IMU、Z+F Profiler 9012、全方位カメラ)を搭載し、走行しながら三次元点群と全方位画像を同期取得する非停止型計測。                  【計測対象とタイミング】舗装点検:ひび割れ・わだち掘れを日中の良好可視条件下で取得。道路巡視:建築限界内越境(植生)・標識被り率・区画線摩耗等を走行計測。                  【原理・プロセス】GNSS/IMU後処理で最適軌跡を推定し、幾何校正で点群を3D再構成。縦横断プロファイル解析(わだち掘れ)や画像×点群統合(ひび割れ)、AI点群分類+建築限界枠重畳(植生越境・被り率)、画像の明度/反射特性(区画線)により自動抽出し、区間集約・帳票/GIS/ビューア出力。                  【活用】補修計画や優先度判断、工区設計、説明資料(帳票・地図・ビューア)に活用可能。</p>																		
概要図・機器写真	<p>図1:測定車外観</p>			<p>図2:点群データクラス分類</p>			<p>図3:建築限界枠のイメージ</p>												
関連情報URL	<a href="https://www.aiiko.co.jp/upload/tecreport_docs/2026/ff2026_31.pdf">https://www.aiiko.co.jp/upload/tecreport_docs/2026/ff2026_31.pdf</a>																		
精度確認項目	<input type="radio"/>	ひび割れ率			<input type="radio"/>	わだち掘れ量

技術番号	PA020031-V0025		
技術名	GeoMasterNeo®		
技術バージョン	Version1.0	作成: 2025年9月作成	
開発者	アジア航測株式会社		
連絡先等	TEL: 044-969-7350	E-mail: <a href="mailto:yos.hirota@ajiko.co.jp">yos.hirota@ajiko.co.jp</a>	担当部署: 東日本計測技術部 MMS課
現有台数・基地	現場台数: 1	基地	川崎市麻生区

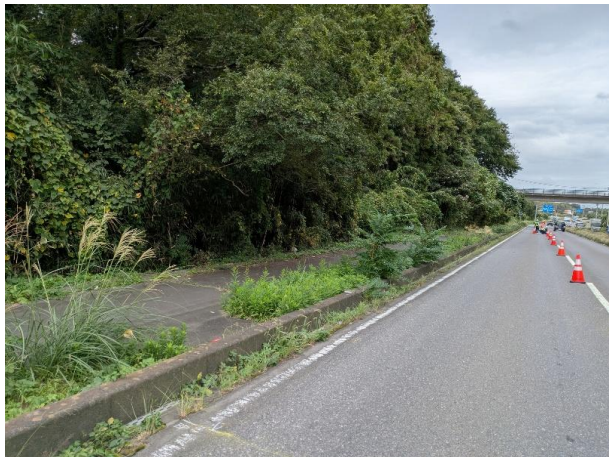
- ・舗装種（表層）：密粒度アスファルト舗装
- ・試験区間：1,350mのうち任意の50区間
- ・交通量（上り）：12,578台／日（〈小型〉10,433台／日、〈大型〉2,145台／日）【R3センサス】
- ・交通量（下り）：13,227台／日（〈小型〉11,001台／日、〈大型〉2,226台／日）【R3センサス】

※対象は外側線とした

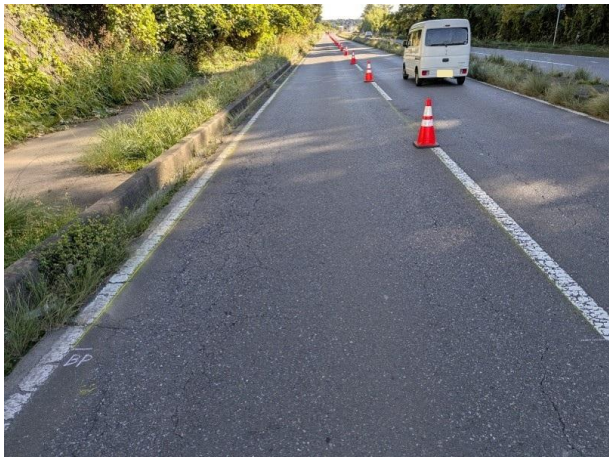
※対象は外側線とした

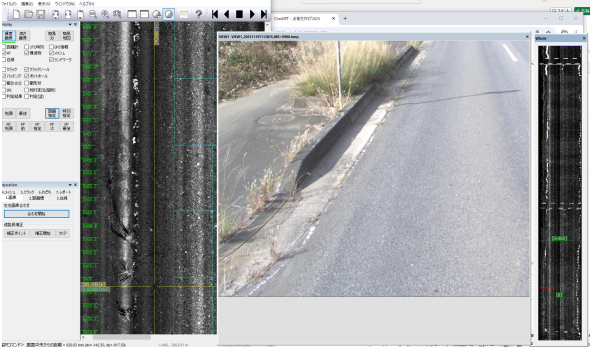
車両・機器諸元、機器設置状況、測定状況	
<p>1) 車両・機器諸元</p> <ul style="list-style-type: none"> <li>● 車両（ハスラー / スズキ） 寸法：長 3395 mm × 幅 1475 mm × 高 1680 mm 車両総重量：1090 kg 搭載機器重量：約 23 kg</li> <li>● 搭載計測ユニット（MMS） Leica TRK700Evo GNSS/IMU（位置・姿勢） Z+F Profiler 9012（1000kHz/200Hz、レーザ点群） 全方位カメラ（12M×2 または 5M×6）（路面状況・区画線視認）</li> </ul>

<p>2) 機器設置状況 軽自動車に 一体搭載（車載）し、走行しながら計測する構成。 点群・画像・GNSS/IMU を同期取得するため、センサは固定的に設置され、パン・チルト機構は使用しない。 運動制御用の外部無線は使用せず、データはオフライン記録が基本。 衛星遮蔽（トンネル・高架下）は 調整点による補正を前提とする。</p>	
<p>3) 測定状況</p> <ul style="list-style-type: none"> <li>● 計測環境 日中の良好な可視条件で実施すること。 降雨・濡れ面・濃霧・冠水は避ける（画像・点群品質低下のため）。 逆光・レンズ汚れも摩耗判定精度に影響する。</li> <li>● 走行条件 計測速度：0～60 km/h（推奨 20～40 km/h） 原則 交通規制不要、非停止走行で計測。 渋滞など極低速では、点群密度や画像ブレに留意。</li> <li>● 計測範囲 道路管理者の指定区間を対象。 区画線の摩耗評価では、主に車道走行位置からの視認・反射特性をもとに抽出する。</li> </ul>

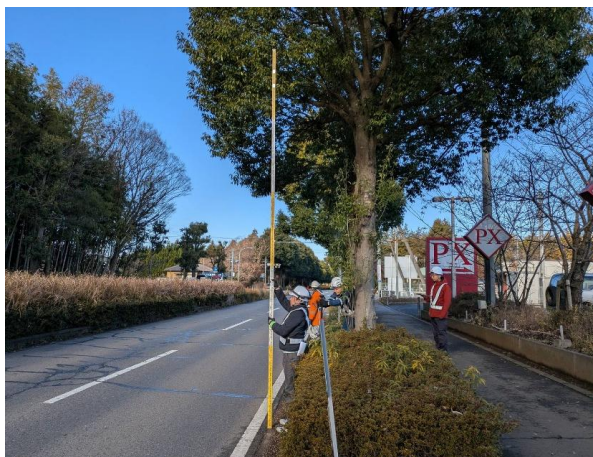
※建築限界超過状況は検尺棒にて確認

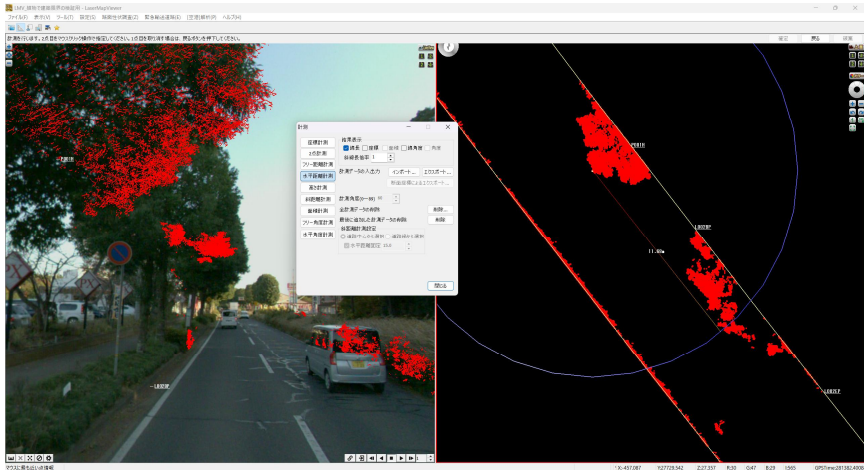
<p>1) 車両・機器諸元</p> <ul style="list-style-type: none"> <li>・車両：軽自動車 ハスラー（スズキ）。外形寸法 3395（長）×1475（幅）×1680（高）mm、車両総重量 1090 kg、搭載機器重量 約23 kg。</li> <li>・MMSユニット：Leica TRK700Evo（GNSS/IMU、Z+F Profiler 9012（1000kHz/200Hz）、全方位カメラ（12M×2 あるいは 5M×6））。</li> </ul> <p>2) 機器設置状況</p> <ul style="list-style-type: none"> <li>・構成：車両に一体搭載（車載）し、走行中に3D点群+全方位画像+GNSS/IMUを同時取得する非停止型。運動制御用の外部無線は前提とせず、記録はオフラインが基本（案件要件での伝送は別途）。[性能カタログ資料案_3.計測性能   Excel]</li> <li>・測位：GNSS/IMU後処理統合（必要に応じ SLAM 併用）で軌跡・姿勢を高精度化。トンネル等の衛星遮蔽部は調整点で補正。</li> </ul> <p>3) 測定状況（運用条件）</p> <ul style="list-style-type: none"> <li>・環境条件：日中の良好可視が基本。降雨・降雪・濃霧・冠水、また強風で植生が大きく揺れる状況は回避（品質低下のため）。逆光やレンズ汚れも品質に影響。</li> <li>・速度・規制：0～60 km/h（推奨 20～40 km/h）で交通規制不要の走行計測。渋滞の低速域で点群密度・画像ブレに留意。</li> <li>・評価フロー（概要）：AIで植生点群を抽出→現況点群から再生成した建築限界枠を重畳→枠内侵入（越境）を抽出し、位置・距離・面積・体積相当を算出→画像で代表カットを確認・微調整→張り出し箇所図/CSV・XLSX/SHP・KML/ビューアに区間集計して成果とする。</li> </ul>

試験方法（手順）	技術番号	PA020031-V0025
<p>① 走行計測（点群・画像の取得）</p> <p>軽自動車（ハスラー）に搭載した MMS（Leica TRK700Evo：GNSS/IMU、Z+F 9012、全方位カメラ）で、道路区間を非停止走行しながら 3D点群（XYZ・反射強度）と全方位静止画を同時取得する。計測は日中の良好な可視条件で実施し、降雨・濃霧・冠水は中止。</p>		
<p>② 点群の後処理（軌跡推定・3D再構成）</p> <p>GNSS/IMU の後処理（必要に応じ SLAM）により 最適軌跡と姿勢を推定。幾何校正値を用いて点群を3D再構成。トンネル等の衛星遮蔽部は調整点で補正する。</p>		
<p>③ AI分類と建築限界枠の重畳（越境抽出）</p> <p>取得点群を AIで自動分類し、植生クラスを抽出。現況点群から建築限界枠を作成し、重畳して枠内に侵入する植生（越境点群）を抽出。量的指標として位置・距離・面積・体積相当を算定する。</p>		
<p>④ 画像検証・成果作成</p> <p>全方位画像の代表カットで越境状況を確認し、誤検出の微調整を行う。区間ごとに張り出し箇所図、帳票（CSV/XLSX）、GIS（SHP/KML）、ビューア（点群+画像）を作成する。</p>

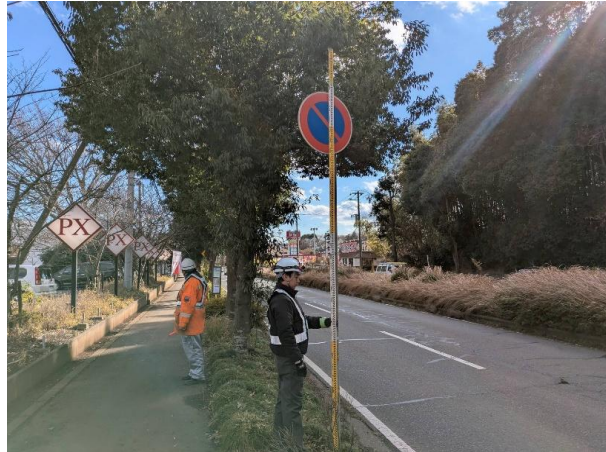
※事務局による正解値判定範囲の算定のために、標識の高さを確認
