社会資本整備審議会建築分科会 建築物等事故・災害対策部会(第11回)

建築物等における最近の主な事故事例について

豊田スタジアムスポーツプラザ屋内プールの天井脱落の現地調査について

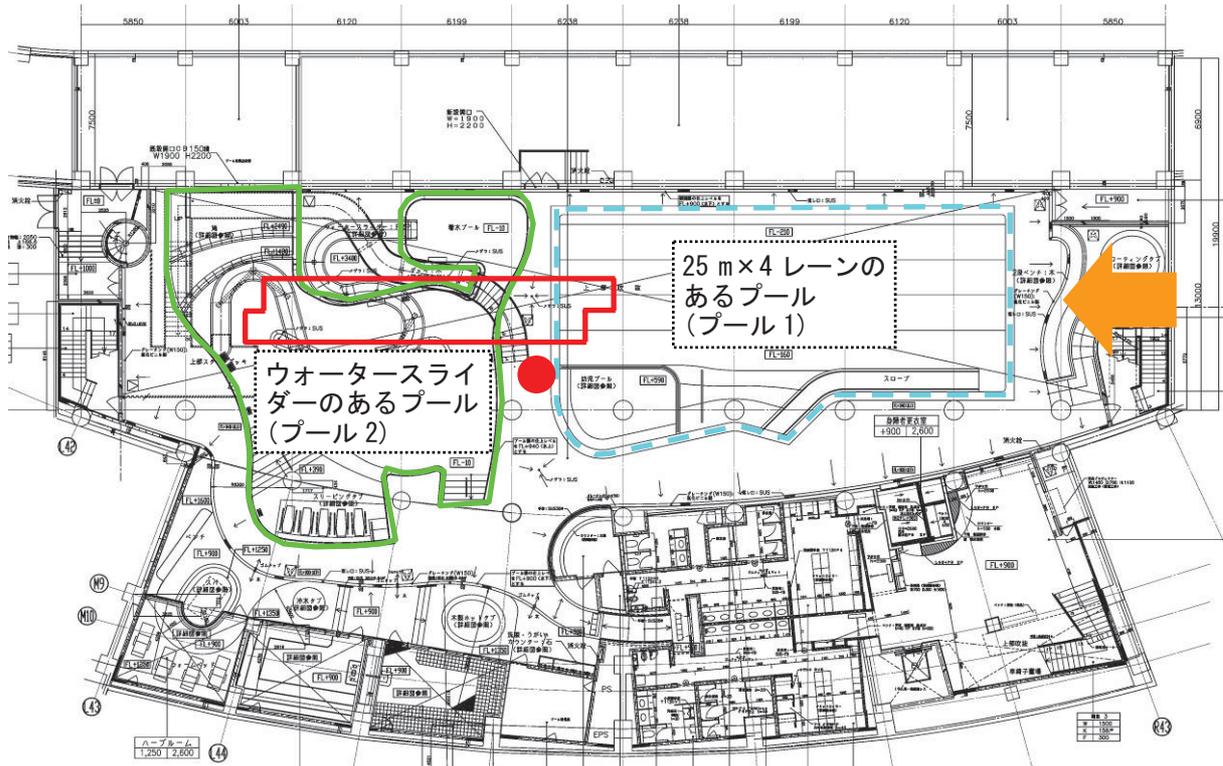
図1 地下2階平面図 (赤枠内付近が天井板脱落箇所)

スポーツプラザはスタジアム南側のスタンド及びコンコースの下階にあり、天井脱落のあった屋内プールは地下 1 階と地下 2 階の吹き抜けとなっている。スポーツプラザの地下 2 階の平面図は図 1、矩計図は図 2 の通りである。

平面図より、屋内プールのある地下 2 階にはプールの他に受付カウンター、更衣ロッカー室、スパ、各種タブ、採暖室、空調機械室などがある。プールには 25m×4 レーンのあるプール（以下、プール 1 とする）とウォータースライダーのあるプール（以下、プール 2 とする）の 2 つがある。矩計図より、屋内プールの上部はコンコース及びスタンドでありいずれも外気に面している。

図1および図2に示すような範囲で、約4m×20mの範囲で天井板が脱落していた（図6、7）。調査時の屋内プールの状況は、市の担当者によると、概ね天井板脱落発生時の状態を保存してあるとのことであった。プールサイドに脱落した天井板については、報道各社が取材を行う際の経路上にあるものは近い箇所で一ヶ所に集積したとのことである。脱落時にはプールには既に水が張られており、プール内に落ちた天井板には触れていないが、水の動きによって移動しているものもあるとのことであった。

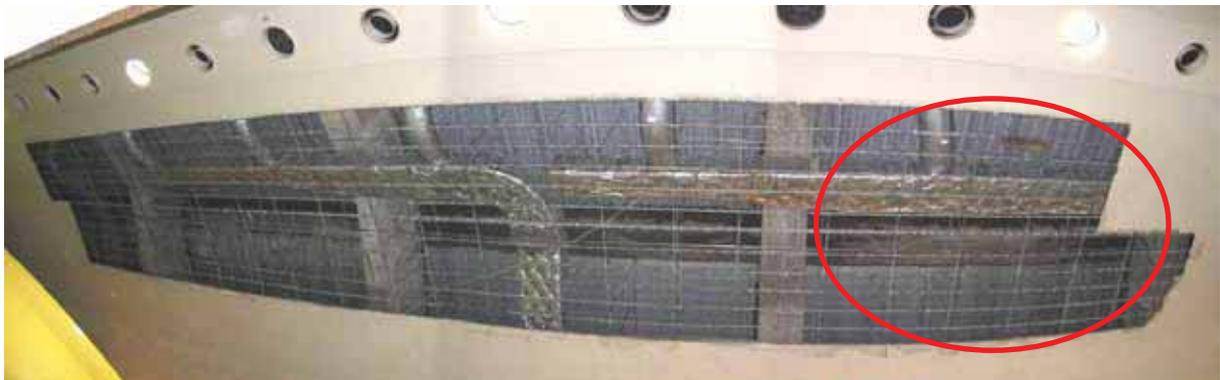
図4 天井板脱落箇所（パノラマ合成。図3内矢印方向見上げ。円内は一度目の脱落箇所）

けい酸カルシウム板を下地張りとして、ロックウール化粧吸音板（通常の事務所に用いられるものとは異なる）を仕上げとした天井板（以下、下地張り仕上げを合わせて天井板と呼ぶ）の脱落は二度にわたって起こった。建物運営関係者が午前8時55分頃に物音を聞いて屋内プールに行ったところ、プール1上方（図4の円内辺り）の天井板が脱落しており、その数分後、一度目の脱落箇所付近からプール2の方に向かってはがれるように二度目の脱落が起こったとのことである。

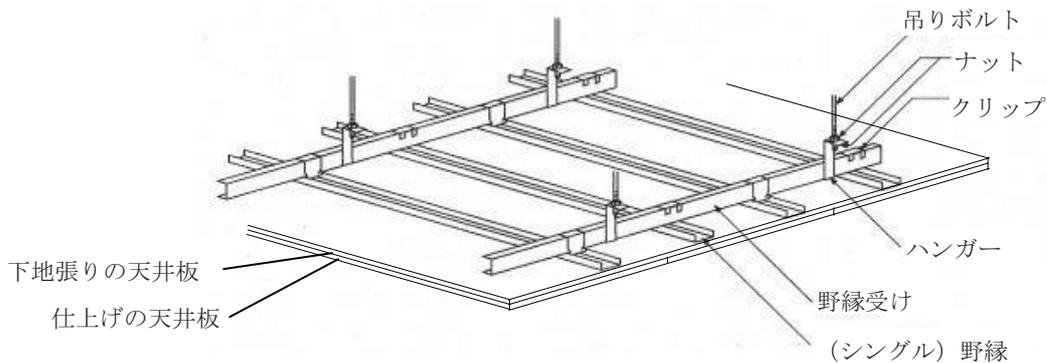
図5 在来工法による天井の構成

スポーツプラザ屋内プールの天井は在来工法による天井であり、その構成を図5に示す。下地張りの天井板は軽量鉄骨天井下地の野縁にねじで留め付けられ、その下面に接着材を塗布した上でステーブルで仕上げの天井板が留め付けられる。

入手した竣工図面の内部仕上表、矩計図、標準詳細図によると天井の仕様は次の通りである。軽量鉄骨天井下地は、 $\phi 9\text{mm}$ の吊りボルトを1,000mm以内の間隔、野縁受けを1,000mm以内の間隔、野縁のダブルバーを1,800mm以内の間隔、シングルバーを300mm以内の間隔で設置する。吊り長さは最大約2mである。天井板は、下地張りを厚さ6mmのけい酸カルシウム板、仕上げを厚さ12mmの“耐水性ロックウール吸音板”としている。天井面は図2のように曲面をなしており、屋内プール床面から天井までは最も高い箇所約8.2mとなっている。

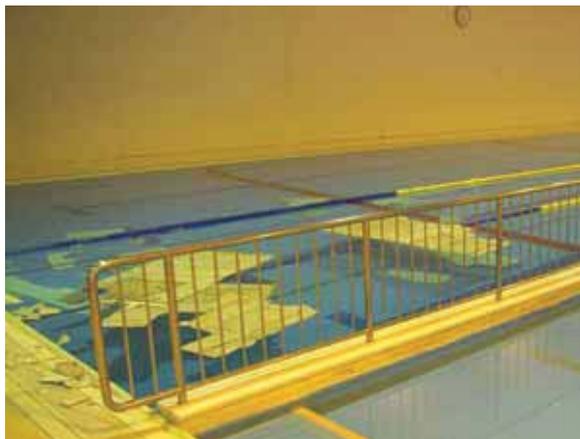
図6 脱落した天井板（プール1）

脱落したのは天井板のみで、けい酸カルシウム板は野縁への取付け箇所とその周辺を残して脱落していた（図10、11）。場所によって相違はあるものの、脱落した天井板はそれぞれ水分を多く含んでおり、けい酸カルシウム板の端部は指で比較的容易に折り曲げることができた。

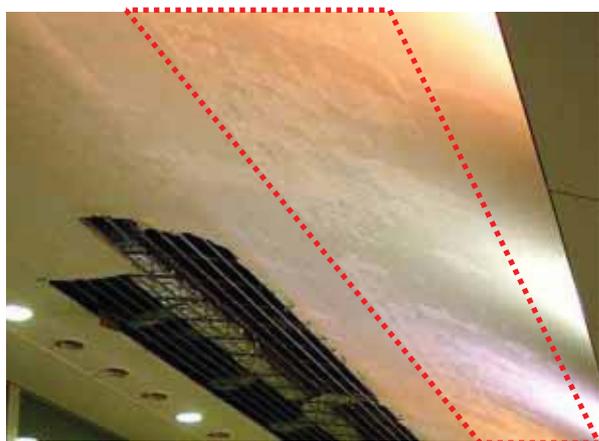
図 8 天井表面のしみ跡のようなもの

脱落した箇所以外の天井面では、表面に部分的に水等によるしみ跡のような箇所が全面にわたって見られた（図8）。けい酸カルシウム板が野縁から浮いている箇所も見られた（図9）。軽量鉄骨天井下地の露出した箇所から、吊りボルトや野縁の表面に発錆が見られた（図10、11）。

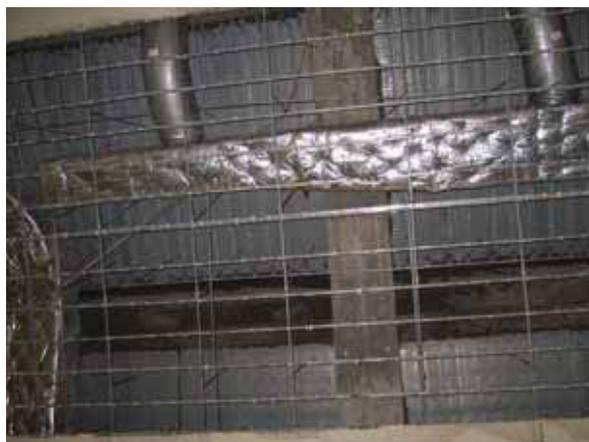
図 12 変色、水跡、結露の様子

天井裏では、調査時には吊りボルトが取り付けられているフラットデッキに結露が見られ、その他の梁や傾斜部分には変色や水等が伝って流れたような跡が見られた（図12）。天井の点検口から脱落を免れた天井裏を見たところ、同様に吊りボルトが取り付けられているフラットデッキでの結露や下地材の発錆などが見られた（図13）。

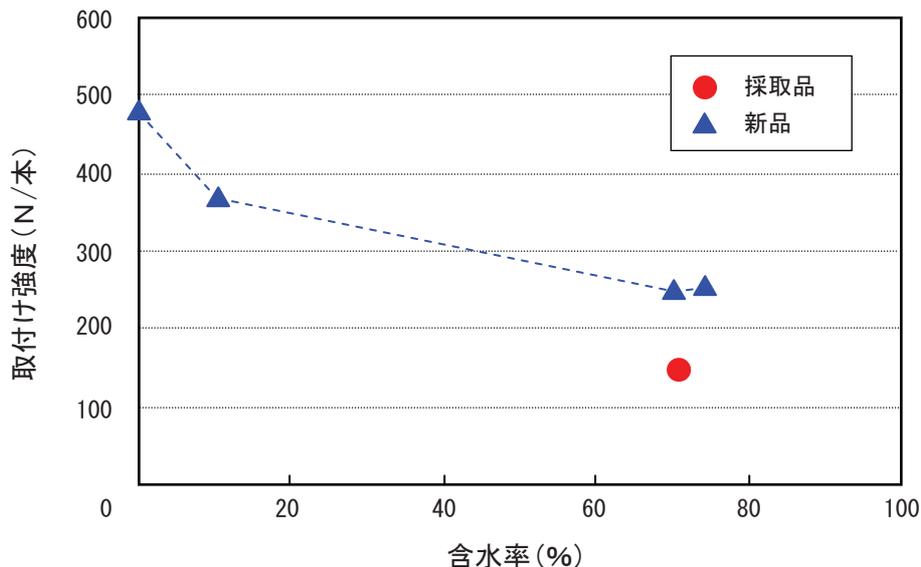
図 14 けい酸カルシウム板の含水率と取付け強度

脱落した天井板で水に浸かっていないものを、天井脱落から約 33 時間後に現地で採取した。採取品は含水状態に変化がないようビニル袋に密封して持ち帰り、含水率を測定した。野縁とけい酸カルシウム板とのねじによる取付け強度を確認するために、けい酸カルシウム板については取付け強度の試験を行った。

一度目の脱落箇所の下付付近（図 1 の赤丸箇所）で採取したけい酸カルシウム板の含水率を計測したところ 70.2%であった（含水率は JIS A5430「繊維強化セメント板」に規定される波板及びスレートボードの吸水率試験に準じて求めた）。脱落したけい酸カルシウム板と同種のけい酸カルシウム板の新品の吸水率は 72.9%（せんい強化セメント板協会提供資料のデータより）であるので、採取したけい酸カルシウム板は十分に水を含んだ湿潤状態であったと言える。

現地で採取したけい酸カルシウム板および同種のけい酸カルシウム板の新品について取付け強度試験を行った。新品の取付け強度試験より、けい酸カルシウム板は湿潤状態では気乾状態の 6 割程度の取付け強度であった。採取品と新品を湿潤状態にして取付け強度試験を行ったところ、採取品は新品の 6 割程度の取付け強度であった。湿潤条件による強度の低下とともに、材料の劣化などによる強度の低下が予想される。

※ 含水率 (%) = (含水時の質量 - 絶乾時の質量) / 絶乾時の質量 × 100
吸水率 (%) = (飽水時の質量 - 絶乾時の質量) / 絶乾時の質量 × 100 とする
