視覚障害者のエスカレーター利用のための 誘導案内方法検討WGの報告

4. 誘導案内方法に関する実証試験（概要）①

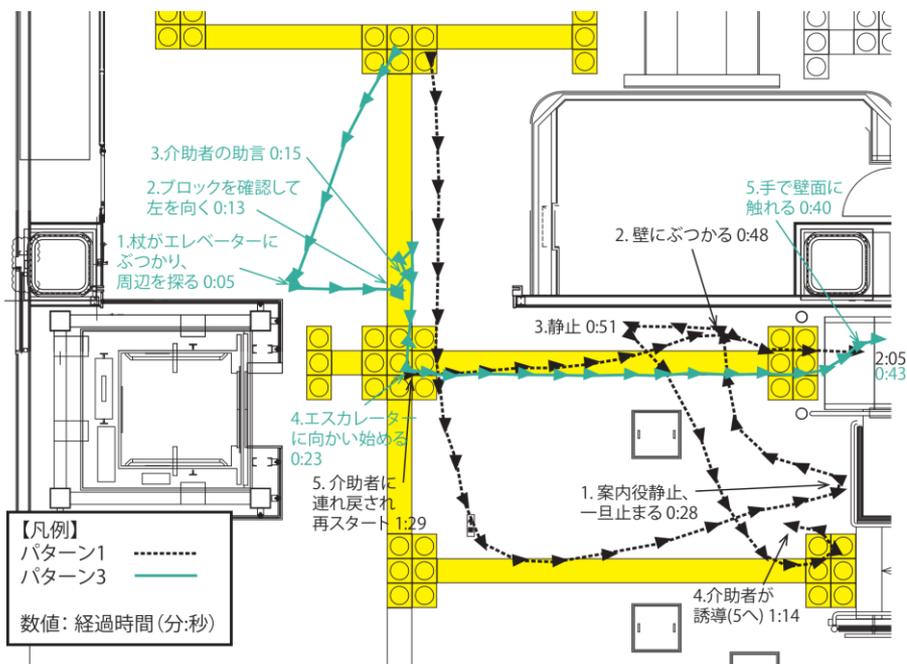
■実験参加者の歩行軌跡

- ・ 50代・女性・全盲・耳はよく聞こえている
- ・ 慣れていない場所等に行く時はガイドを利用
- ・ 単独で移動する際は線状ブロックを頼りに白杖や足で確認
- ・ エスカレーターは普段から利用

- ・ パターン①（線状ブロックなし）ではエスカレーターの位置を把握できず、介助者の支援が必要
- ・ パターン③（線状ブロックあり）ではエスカレーターの位置を把握

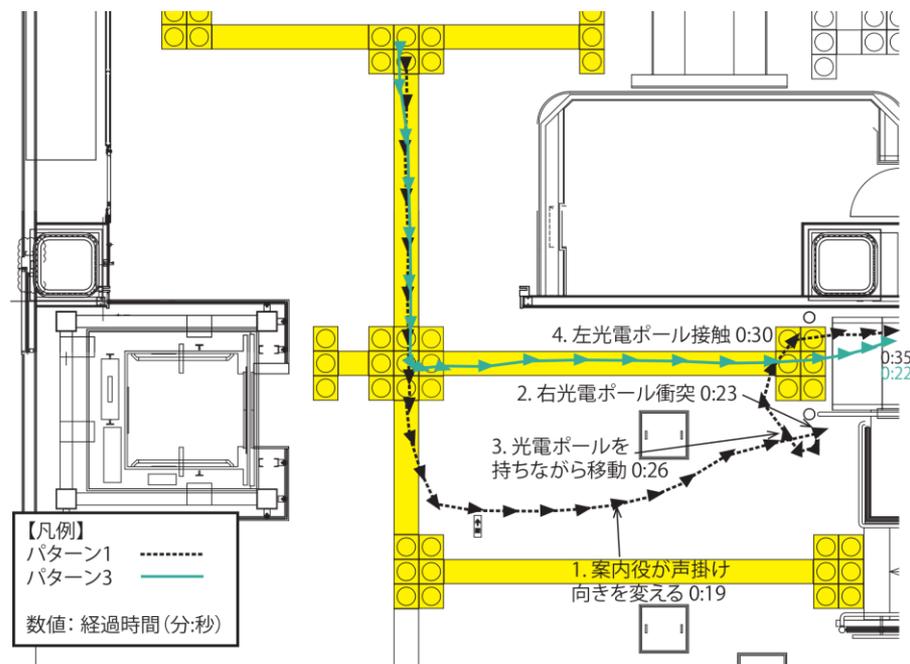
■実験参加者の歩行軌跡

- ・ 60代・男性・ロービジョン・耳はよく聞こえている
- ・ 慣れていない場所等に行く時はガイドを利用
- ・ 単独で移動する際は線状ブロックを頼りに白杖や足で確認
- ・ 普段利用しない駅では、エスカレーターは利用しない

- ・ パターン①（線状ブロックなし）ではエスカレーターの位置を把握できず、光電ポール等に接触
- ・ パターン③（線状ブロックあり）ではエスカレーターの位置を把握

※実験参加者の挙動例として、線状ブロックの敷設が特に有効だった例を掲載。
