移動等円滑化のために必要な旅客施設又は車両等の  
構造及び設備に関する基準等のスパイラルアップ  
に関する調査研究業務

報告書

令和4年3月

国土交通省 総合政策局 バリアフリー政策課

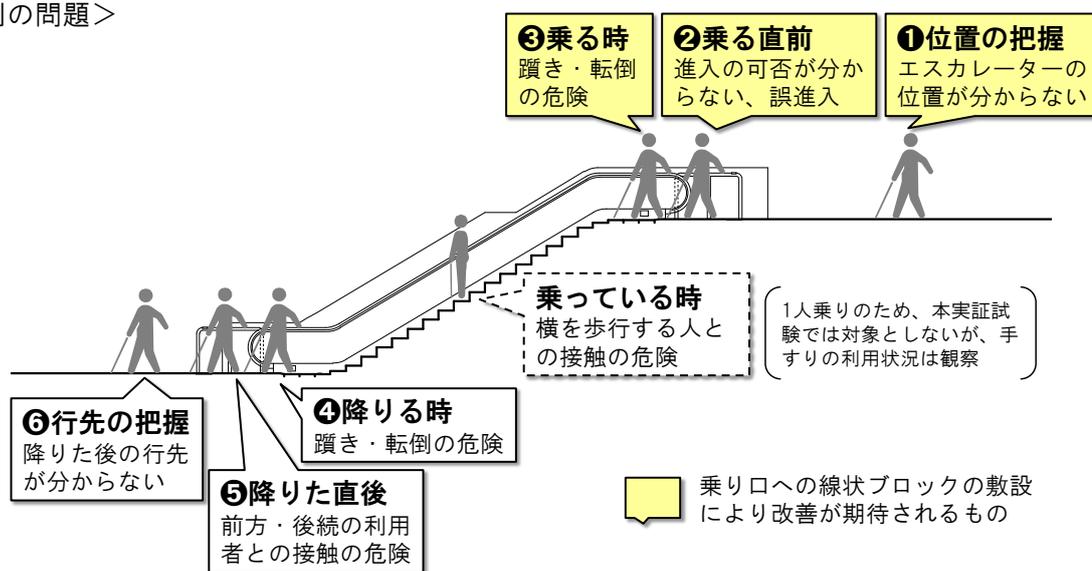
図 3-3 視覚障害者がエスカレーターを利用する際の問題

このうち、エスカレーター乗り口へ線状ブロックを敷設することにより改善が期待される問題は、「①位置の把握」、「②乗る直前」、「③乗る時」に関わる問題が該当する。

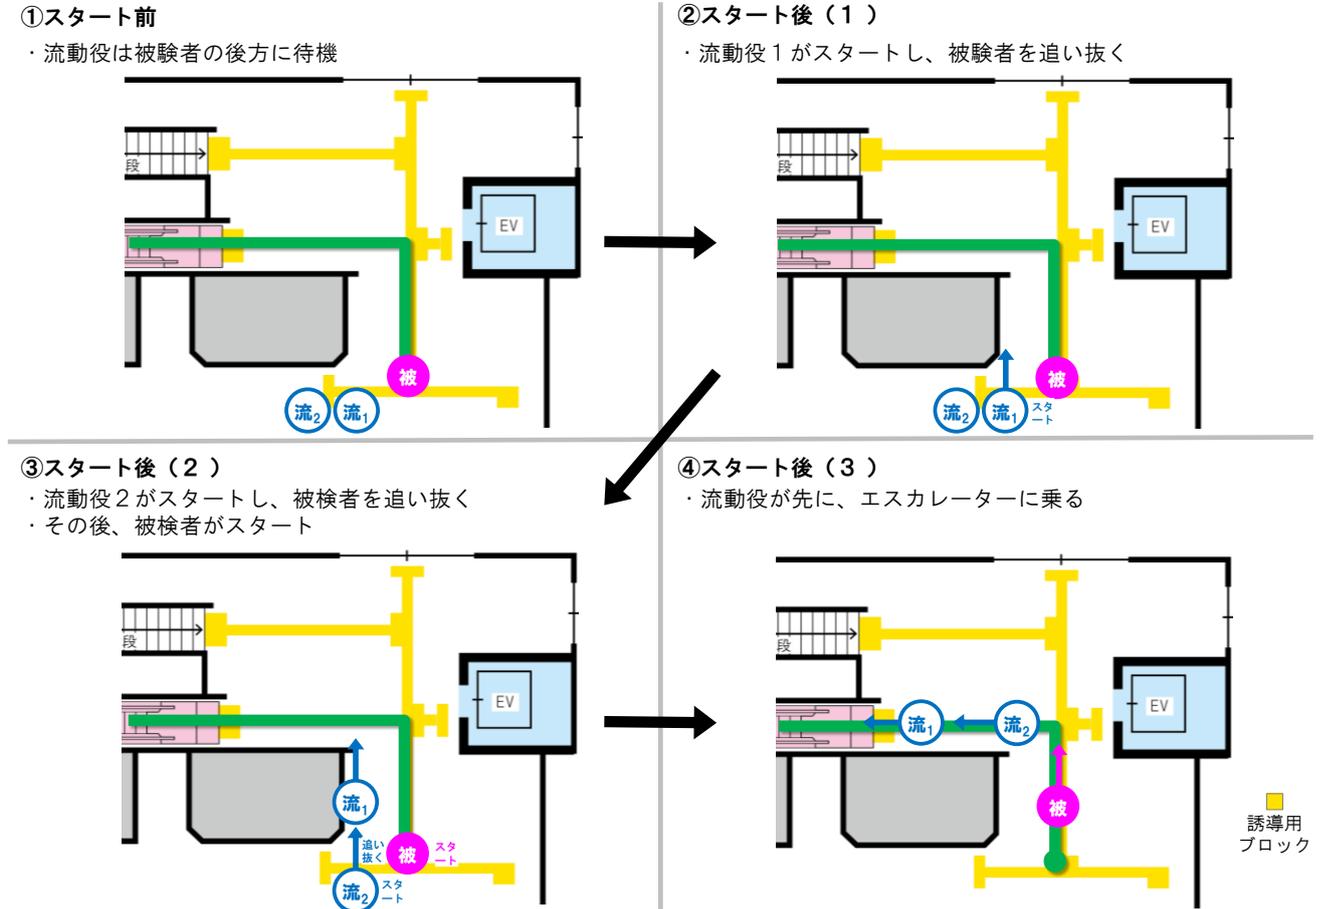
図 3-6 旅客流動の動き

視覚障害者がエスカレーターの乗り口の位置を把握する情報の一つとして、ほかの人がエスカレーターを利用するために歩いている動き（これを「旅客流動」と称する。）を位置付けた。この実証試験では、2名の旅客流動役が被検者の前方を歩行した。

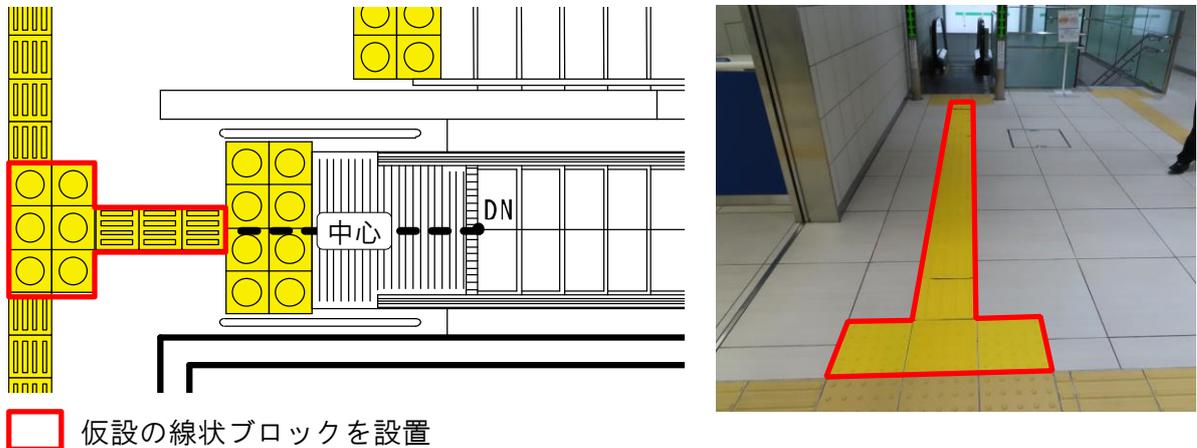
図 3-7 線状ブロックの敷設

・「線状ブロック有り」の場合には、模擬駅のエスカレーターの乗り口に、仮設の線状ブロックを設置した。

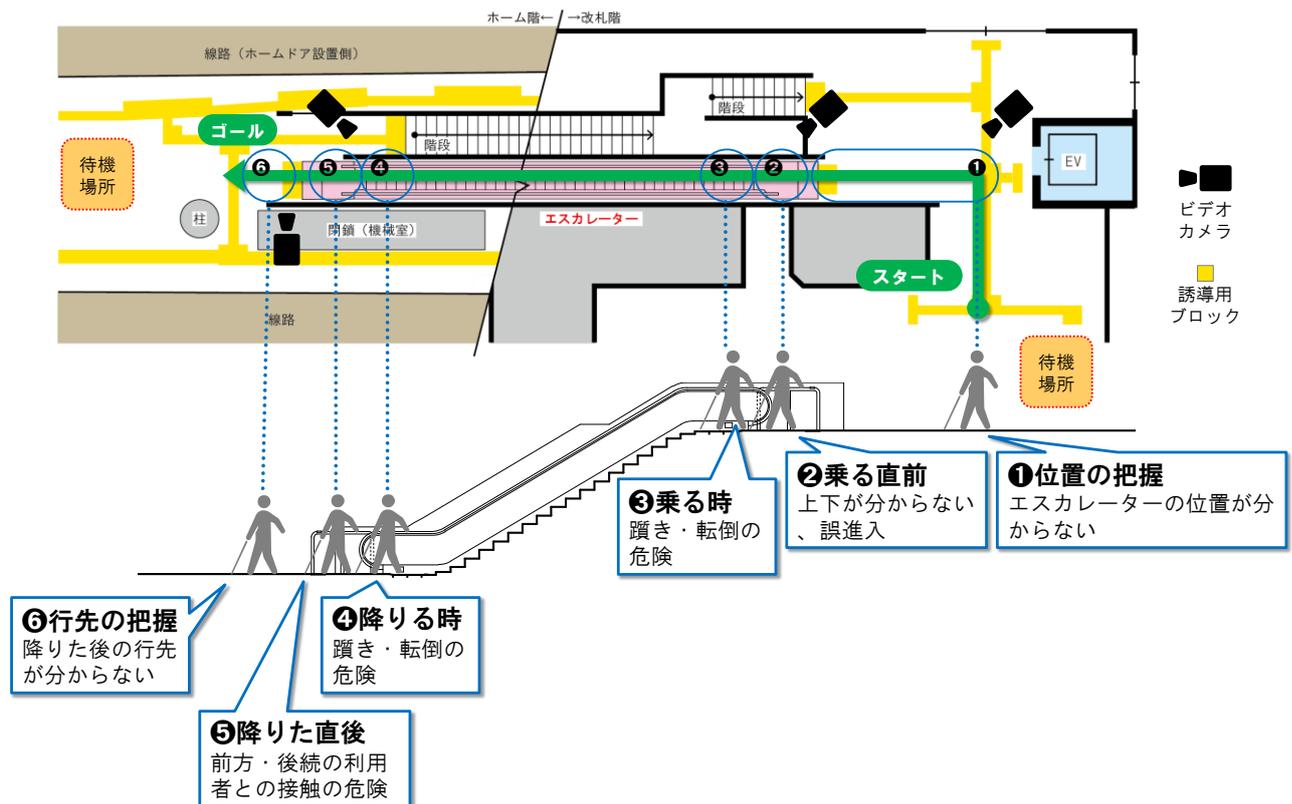
図 3-8 実証試験の方法

被験者は、前述の3つの試験パターンで、エスカレーターを利用して、改札階からホーム階までを単独で移動した（下り方向のみ\*）。

なお、3つの試験パターンを実施する前に、被験者に試験で利用するエスカレーター等の施設を確認してもらうため、介助者も同行して試験ルートを一度歩行してもらった（以下、「施設確認」と称する。）。

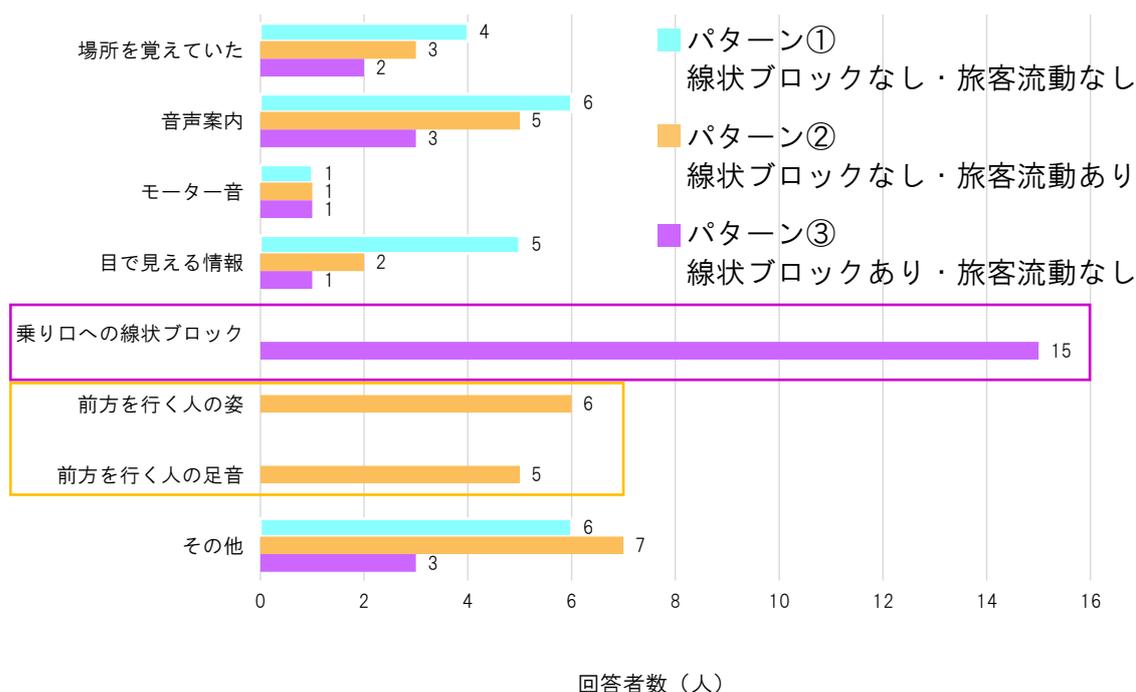
図 3-19 エスカレーターの位置の把握方法（複数回答）

- ・パターン①では、「音声案内」や「目に見える情報」を頼りにエスカレーターの位置を把握している方が多い。
- ・パターン②では、パターン①の方法に加えて、前方向を行く人（流動役）の姿や足音で位置を把握している方が多い。
- ・パターン③では、多くの方（18人中15人）が「乗り口への線状ブロック」でエスカレーターの位置を把握したと回答している。
- ・以上のことから、（音声案内の提供は前提として）乗り口への線状ブロックの敷設が、エスカレーターの位置の把握に特に有効であることがうかがえる。また、前方向を行く人の動きもエスカレーターの位置の把握に役立つことがうかがえる。

- ・ エスカレーターの位置を把握する「その他」の方法として、各試験パターンとも「白杖で点検蓋を探った」という回答がみられる。また、盲導犬を利用している方からは、各試験パターンとも「盲導犬に指示を出す」という回答もみられる。

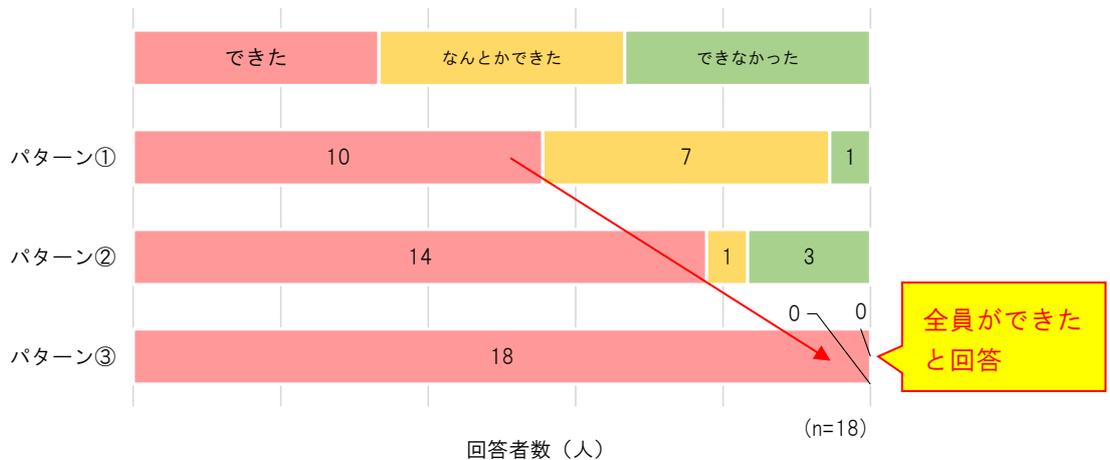
図 3-20 エスカレーターの乗り口の位置の把握 (単数回答)

- ・パターン①では「できた」が10人、「なんとかできた」が7人、パターン②では、「できた」が14人、「なんとかできた」が1人であった。
- ・パターン③では、パターン①や②では位置の把握が難しかった回答者も含め、18人全員がエスカレーターの位置を容易に把握することが「できた」と回答した。
- ・前項の(1)では、エスカレーターの位置の把握方法として、「乗り口への線状ブロックの敷設」が特に有効であり、また「前方を行く人の動き」も役立つことがうかがえたが、この問いの結果からも、両者によりエスカレーターの位置を容易に把握することができていることがあらためてうかがえる。

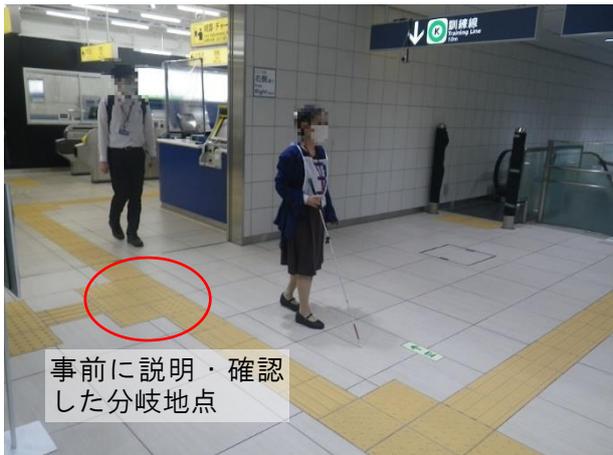
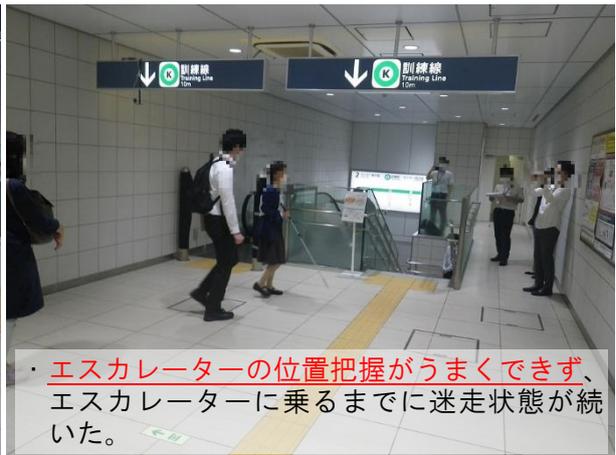
写真 3-1 パターン①（線状ブロックなし・旅客流動なし）

事前に説明・確認した分岐地点

・エスカレーターの位置把握がうまくできず、エスカレーターに乗るまでに迷走状態が続いた。

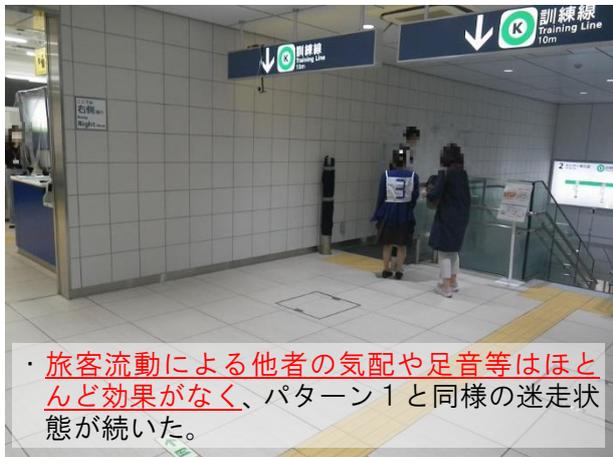
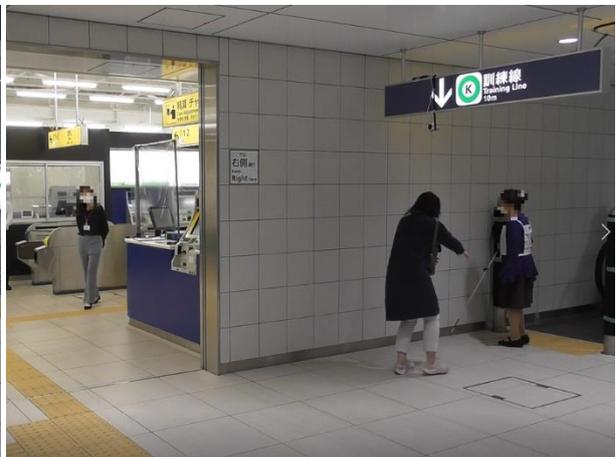
写真 3-2 パターン②（線状ブロックなし・旅客流動あり）

・旅客流動による他者の気配や足音等はほとんど効果がなく、パターン1と同様の迷走状態が続いた。

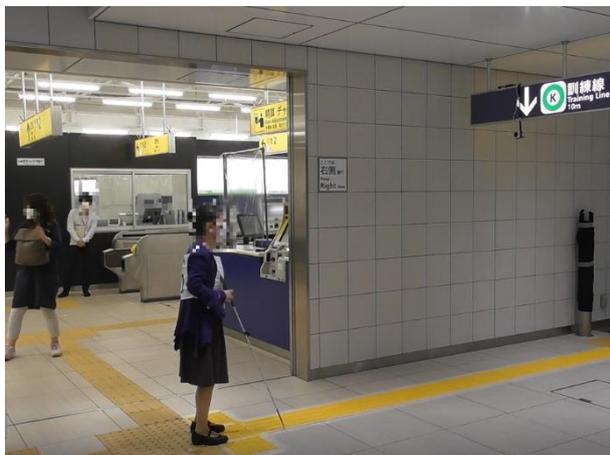
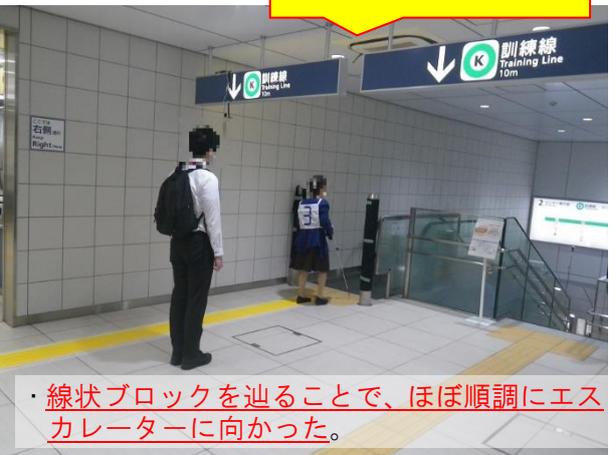
写真 3-3 パターン③（線状ブロックあり・旅客流動なし）

誘導用ブロックがあれば、エスカレーターの位置の把握が可能

・線状ブロックを辿ることで、ほぼ順調にエスカレーターに向かった。

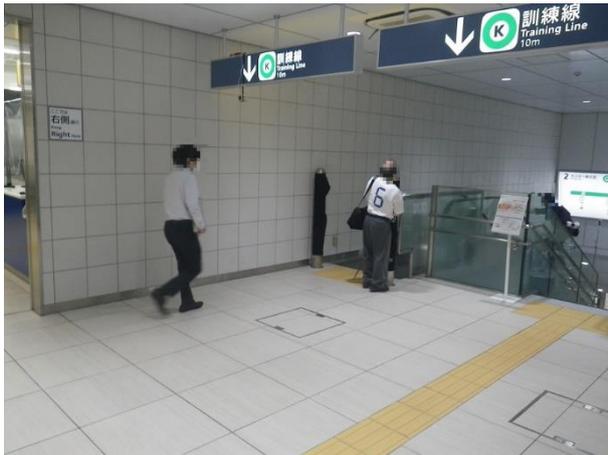
写真 3-4 パターン①（線状ブロックなし・旅客流動なし）

- ・ エスカレーターの位置把握がうまくできず、光電ポール（実験中は遮光）にあたった。

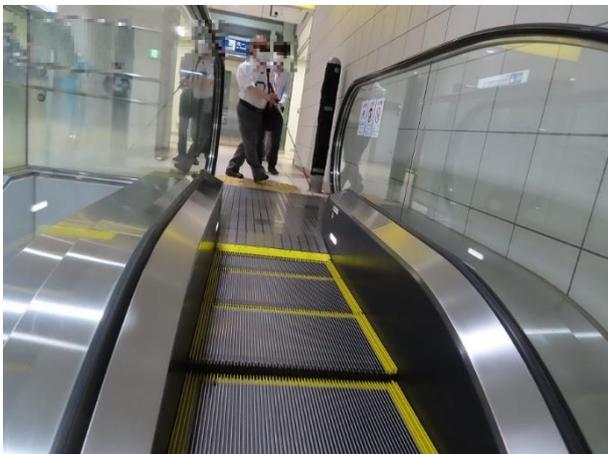
写真 3-5 パターン②（線状ブロックなし・旅客流動あり）

- ・ 前方を歩く旅客流動役の足音を追うことでエスカレーター位置を把握

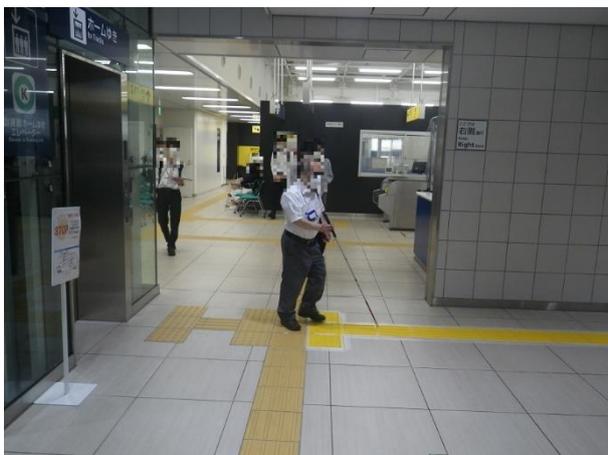
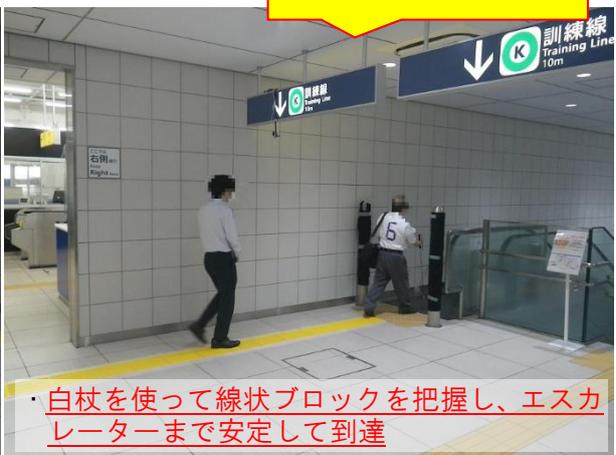
写真 3-6 パターン③（線状ブロックあり・旅客流動なし）

誘導用ブロックがあれば、エスカレーターの位置の把握が可能

- ・ 白杖を使って線状ブロックを把握し、エスカレーターまで安定して到達

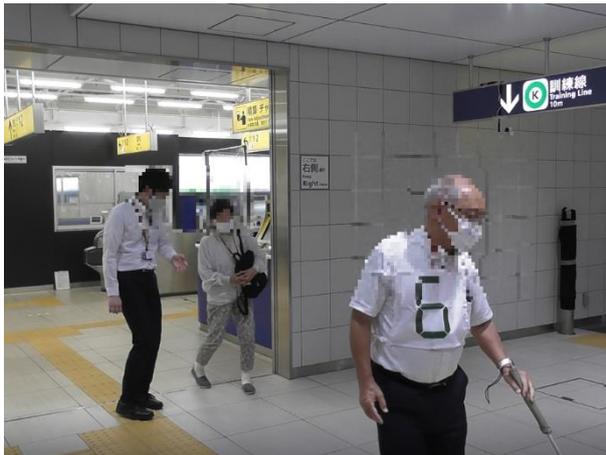
写真 3-7 パターン①（線状ブロックなし・旅客流動なし）

・白杖を使ってもエスカレーターまでの分岐位置が把握できない

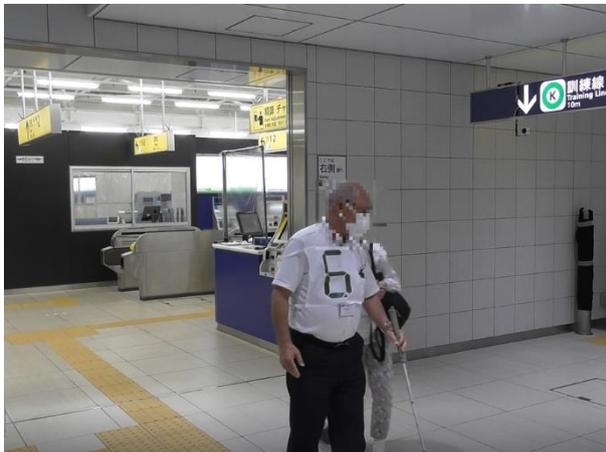
写真 3-8 パターン②（線状ブロックなし・旅客流動あり）

・旅客流動があっても、同様に白杖を使ってもエスカレーターまでの分岐位置が把握できない

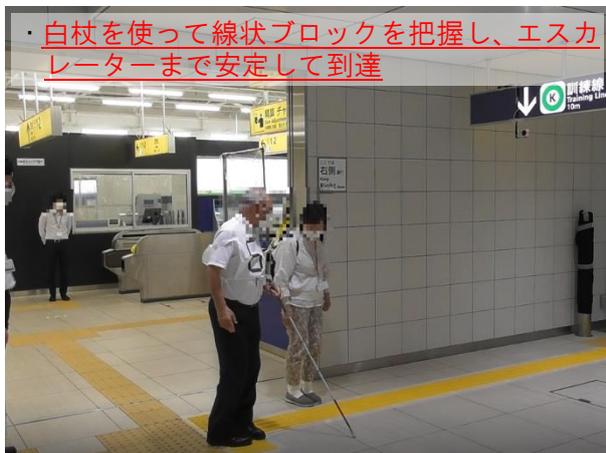
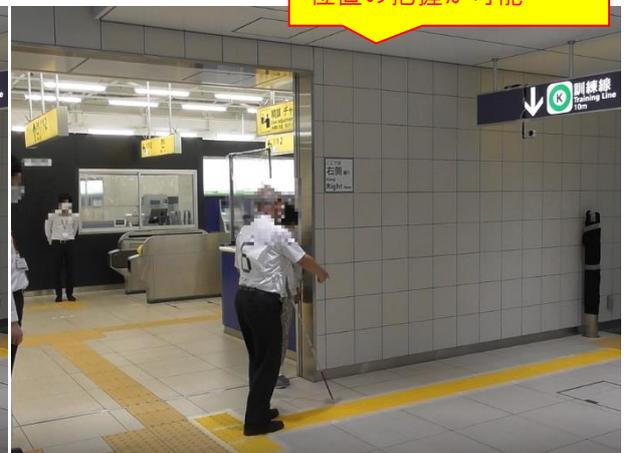
写真 3-9 パターン③（線状ブロックあり・旅客流動なし）

誘導用ブロックがあれば、エスカレーターの位置の把握が可能

・白杖を使って線状ブロックを把握し、エスカレーターまで安定して到達

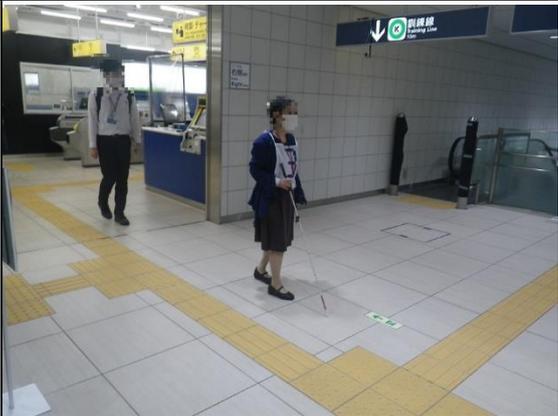
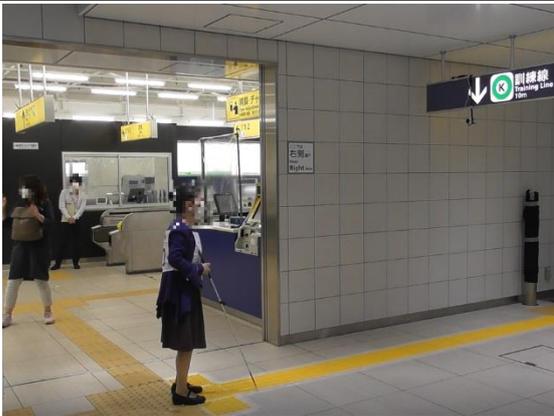
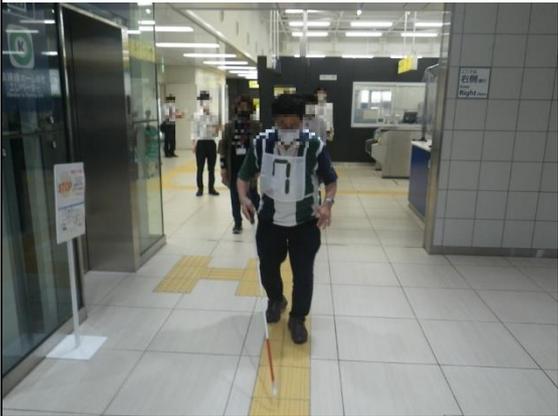
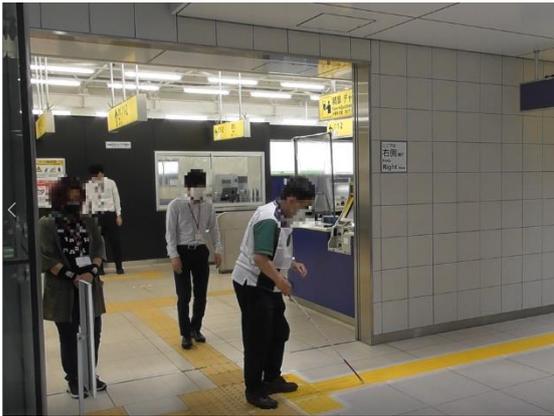
写真 3-1-3 線状ブロック有り無しによる分岐場所の把握状況の差異（写真は再掲）

線状ブロックなし ＝分岐場所が把握できず	線状ブロックあり ＝分岐場所把握可
全盲
