参考資料

1 「鉄道駅におけるバリアフリールートの誘導案内表示等に関する事例調査」配布物

「鉄道駅におけるバリアフリールートの誘導案内表示等に関する事例調査」の実施について
（依頼）

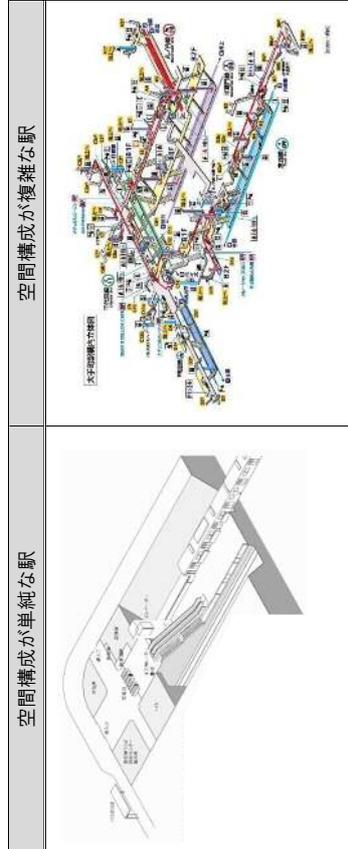
図 1 空間構成が単純な駅・複雑な駅の構内のイメージ
資料：バリアフリー整備ガイドライン 旅客施設編 (R3.3) p.17 (一部加工)、東京地下鉄ウェブサイトで (大手町駅構内図)

鉄道駅の誘導案内設備の必要性は、「空間が複雑であるか否か」が大きく関係する。空間構成が単純である場合、利用者は空間を「サイン」として認識し、直感的に目的地まで移動することができる。一方で、空間構成が複雑な駅は、空間のみを認識して円滑に移動することは困難であるため、誘導案内設備が必要となる。

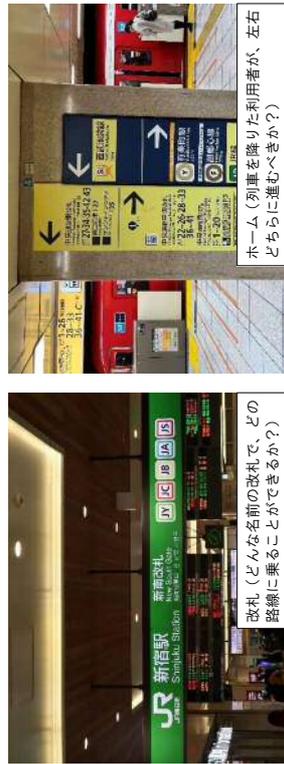
図 2 構造が複雑な駅や地下駅における誘導案内設備の例

2022年2月撮影 (JR新宿駅、東京メトロ池袋駅)

一方で、地下にある駅や大規模な駅など、空間構成が分かりにくい駅の場合、利用者は誘導案内設備に全面的に頼って行動することとなる。個々の利用者の目的地までの円滑な移動のために、また多くの人々が利用する駅の安全性や秩序を保つために、誘導案内設備を整備する必要がある。

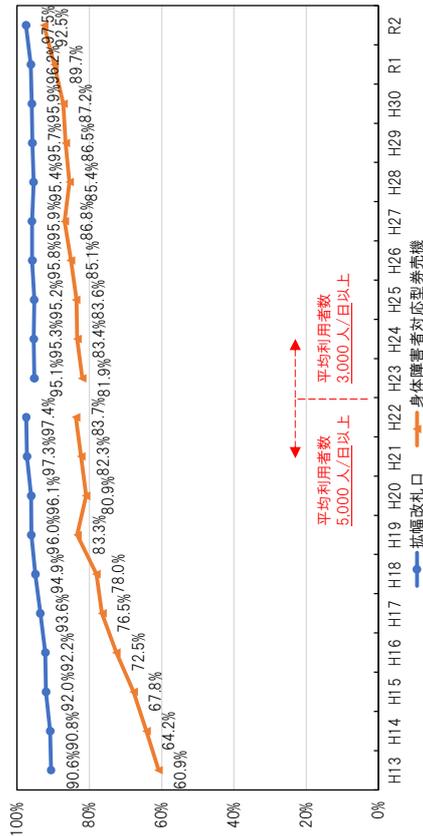
図4 改札口付近の車椅子利用者向け設備の整備率の推移
(拡幅改札口・身体障害者対応型券売機)

※「身体障害者対応型券売機」は、移動等円滑化基準第17条に適合した、高齢者や障害者等の円滑な利用に適した構造の券売機をいう。
「拡幅改札口」は、移動等円滑化基準第19条に適合した、車いすの通過に必要な幅80cm以上の改札口をいう。

車椅子使用者に特に関係する設備の整備状況の推移をみると、「拡幅改札口」の整備率は、平成13年度末時点でも、平均利用者数5,000人/日以上の駅のうち90.6%と比較的高く、令和2年度末には、同3,000人/日以上の駅のうち97.5%まで上昇した。

「身体障害者対応型券売機」の整備率は、平成13年度末には平均利用者数5,000人/日以上の駅のうち60.9%であったが、令和2年度末には、同3,000人/日以上の駅のうち92.5%と整備が進捗した。

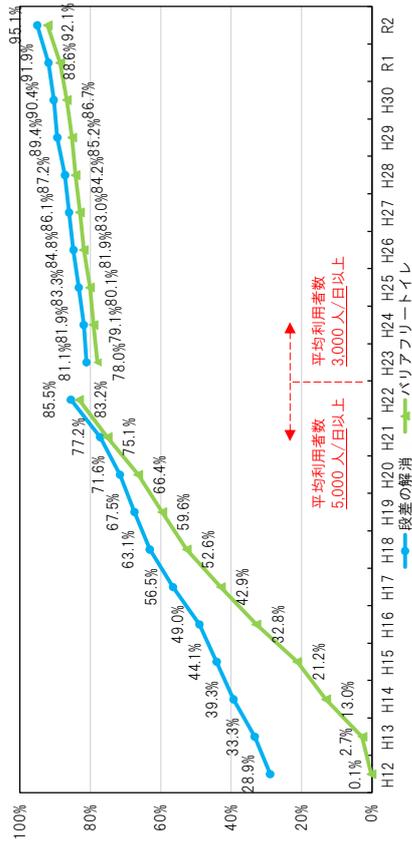
図5 段差の解消がなされた駅の割合・バリアフリートイレの整備率

段差の解消がなされた駅の割合は、特に平成12年度からの約10年間で大きく上昇し、平成12年度末時点での利用者数5,000人/日以上の駅のうち28.9%から、令和2年度末には、同3,000人/日以上の駅のうち95.1%まで上昇した。

バリアフリートイレの整備率は、平成12年度末時点では利用者数5,000人/日以上の駅のうち0.1%と皆無に近い状況であったが、令和2年度末には、同3,000人/日以上の駅の92.1%と大幅に整備が進捗した。

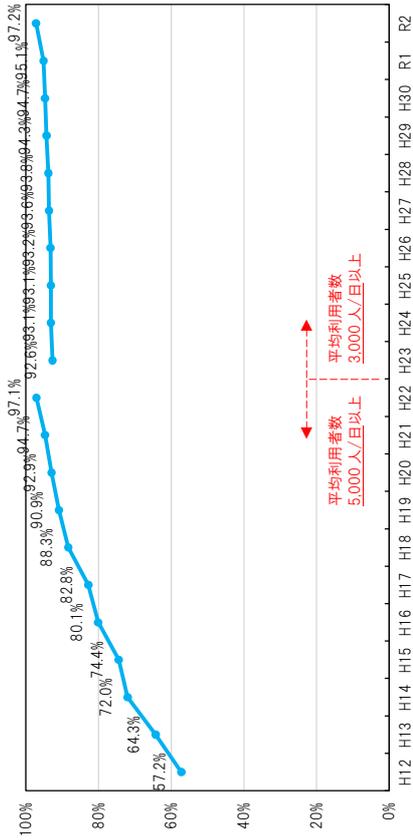
図 7 視覚障害者誘導用ブロックの整備率の推移

資料：国土交通省
※「視覚障害者誘導用ブロックの整備率」とは、公共用通路と車面等の乗降口との間の経路や、便所の出入口との経路等に、駅移動等円滑化基準第9条に適合したブロックが設置されている駅を、「整備済の駅」として計上した割合。

「視覚障害者誘導用ブロック」の整備率の推移をみると、平成12年度末時点では、平均利用者数5,000人/日以上の駅のうちの57.2%であったが、10年後の平成22年度末時点では97.1%まで上昇した。その後も整備が進捗し、令和2年度末の整備率は、平均利用者数3,000人/日以上の駅のうちの97.2%となった。

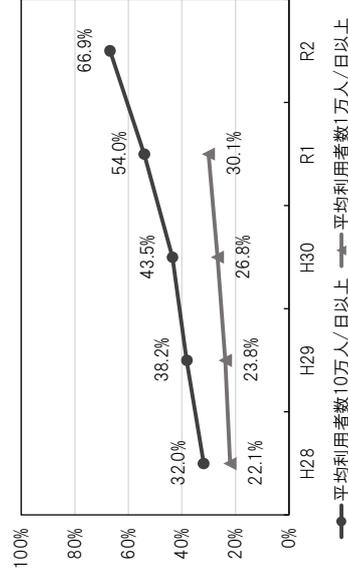
図 8 ホームドアの整備率の推移

「ホームドア」の整備も順調に進捗しており、令和2年度末時点の整備率は平均利用者数10万人/日以上の駅の66.9%、同1万人/日以上の駅の30.1%であった。

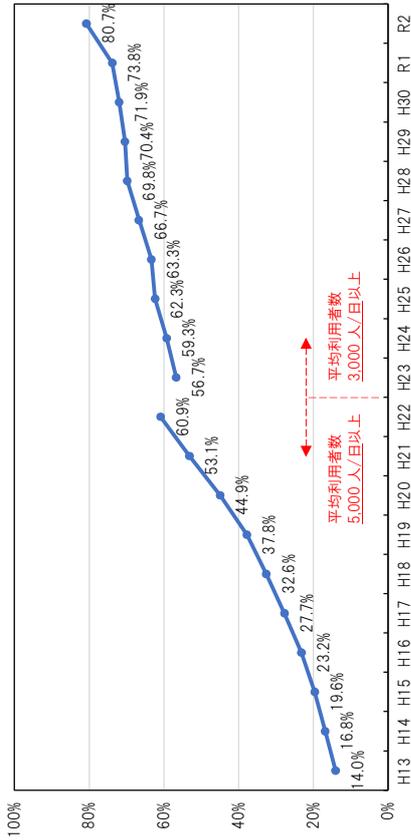
図 11 移動等円滑化基準第10～12条に適合した案内設備の設置駅の割合の推移

資料：国土交通省
※「基準第10条から第12条に適合した案内設備」とは、運行情報を提供する設備や、エレベーターをはじめとした移動円滑化のための主要な設備の案内設備等という。

移動等円滑化基準第10～12条に適合した案内設備の設置駅の割合をみると、平成13年度末時点では平均利用者数5,000人/日以上の駅の14.0%であったが、令和2年度末には同3,000人/日以上の駅の80.7%まで上昇した。

前項までに触れた各種設備の整備の進捗と比較すると、案内設備はやや遅れがみられる。

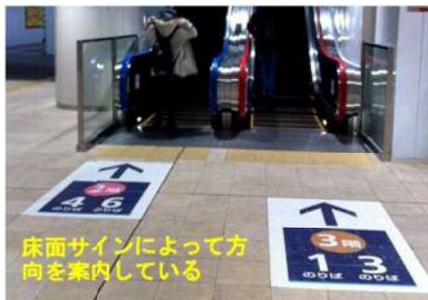
■エスカレーターでは、上り・下りの案内が吊下表示、柱表示のほか、床面表示でも示されている。

床面サインにより方向を案内している（京急蒲田駅）

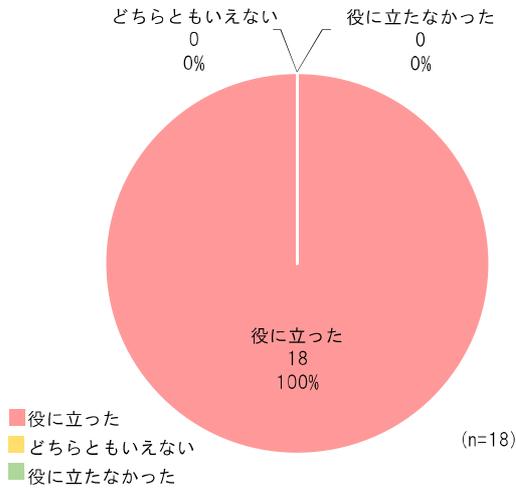
図10.線状ブロックの有効性：エスカレーターの位置の把握

全員が、乗り口への線状ブロックの敷設はエスカレーターの位置の把握に役立ったと回答

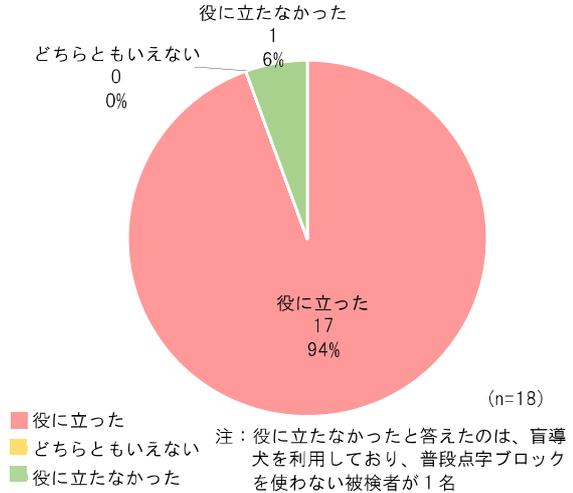
図11.線状ブロックの有効性：エスカレーターに真っすぐ乗る

盲導犬の利用者を除く全員が、真っすぐ乗るのに役立ったと回答

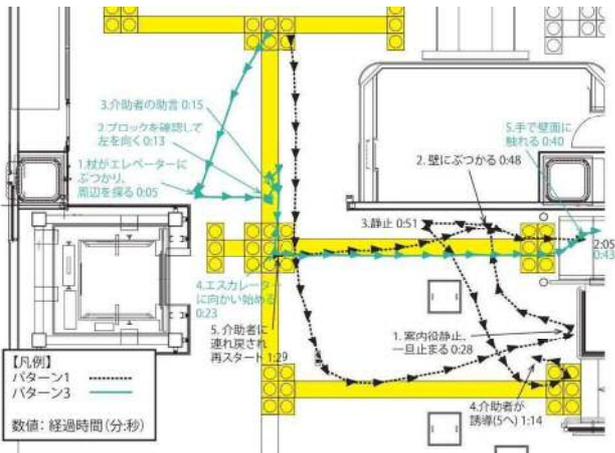
- ・パターン①（線状ブロックなし）ではエスカレーターの位置を把握できず、介助者の支援が必要
- ・パターン③（線状ブロックあり）ではエスカレーターの位置を把握

■実験参加者の歩行軌跡

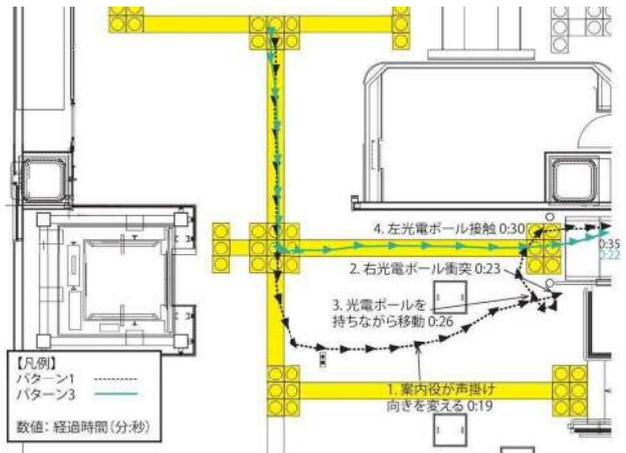
- ・パターン①（線状ブロックなし）ではエスカレーターの位置を把握できず、光電ボール等に接触
- ・パターン③（線状ブロックあり）ではエスカレーターの位置を把握

■実験参加者の歩行軌跡

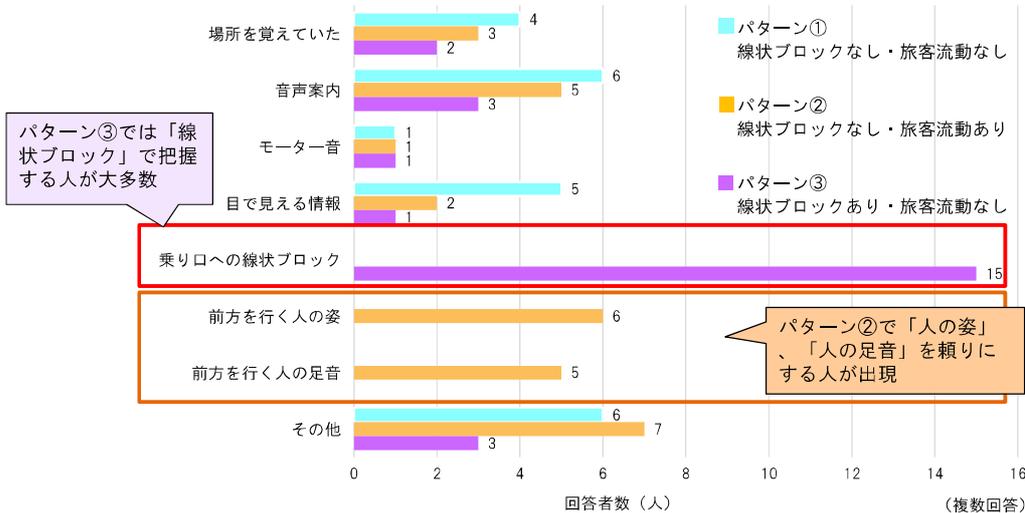
- ・パターン①では「音声案内」や「目で見える情報」でエスカレーターを把握する傾向。
- ・パターン②（人流あり）ではパターン①に加え、人の「姿」や「足音」での把握が増加。
- ・パターン③（線状ブロックあり）ではほぼ全員が線状ブロックで把握。

<エスカレーター上の位置の把握方法>

パターン③では「線状ブロック」で把握する人が大多数

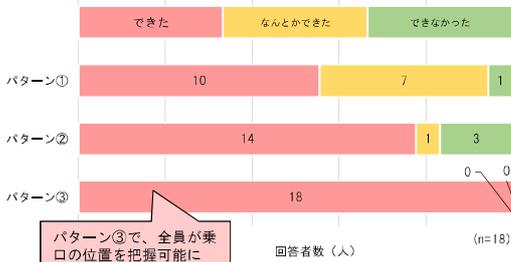
- ・エスカレーターに乗る時、「乗り口の位置の把握」ができた実験参加者は、パターン①→パターン②（人流）→パターン③（線状ブロック）の順に増加。
- ・「手すりを掴む」、「躓きやバランスを崩さず乗り降り」は、人流、線状ブロックの有無に拘わらず、ほぼ全員が「できた」と回答（実験参加者自身による予防能力は高い）。

<エスカレーター上の乗り口の位置の把握>

パターン③で、全員が乗り口の位置を把握可能に

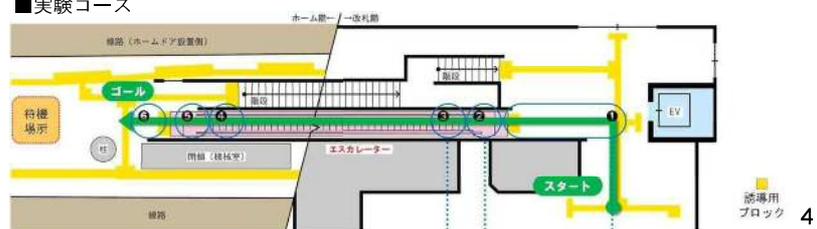
■ 実験コース

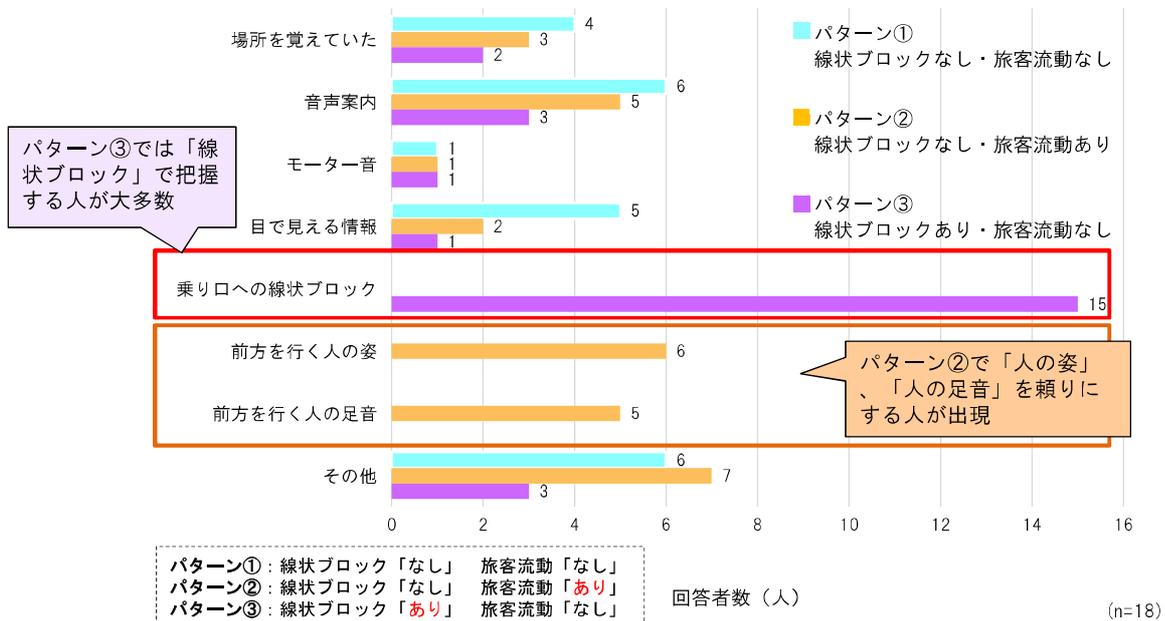
- ・パターン①では「音声案内」や「目で見える情報」でエスカレーターを把握する傾向。
- ・パターン②（人流あり）ではパターン①に加え、人の「姿」や「足音」での把握が増加。
- ・パターン③（線状ブロックあり）ではほぼ全員が線状ブロックで把握。

<エスカレーターへの位置の把握方法>

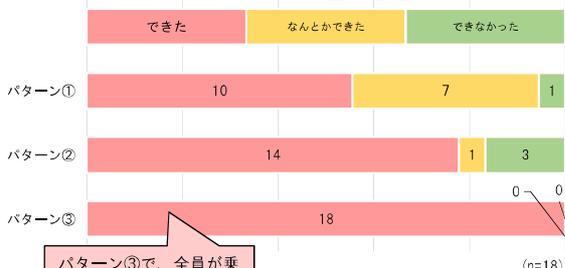
- ・エスカレーターの乗り口の「乗り口の位置の把握」ができた被験者は、パターン①→パターン②（人流）→パターン③（線状ブロック）の順に増加。
- ・「手すりを掴む」、「躓きやバランスを崩さず乗り降り」は、人流、線状ブロックの有無に拘わらず、ほぼ全員が「できた」と回答（被検者自身による予防能力は高い）。

＜エスカレーターの乗り口の位置の把握＞

パターン③で、全員が乗り口の位置を把握可能に

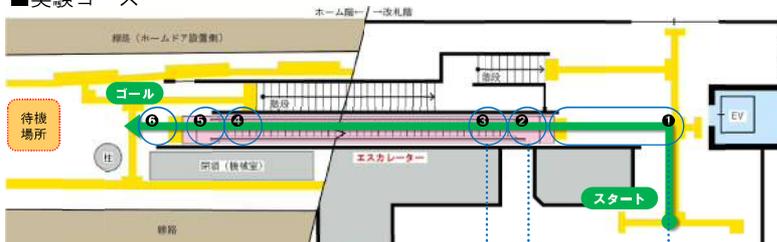
■実験コース

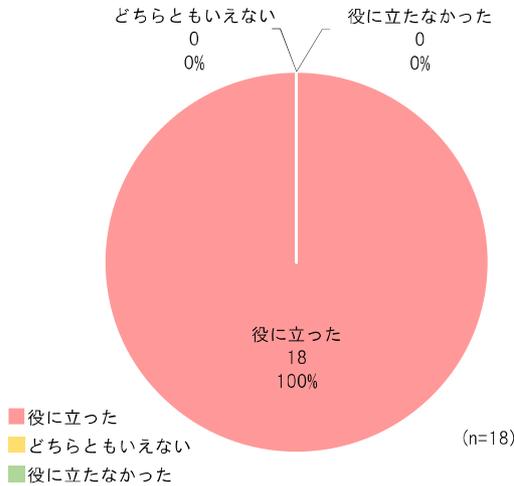
・ほぼ全員が、乗り口への線状ブロックは「エスカレーターの位置の把握」や「エスカレーターに真っ直ぐに乗る」のに役立ったと回答しており、線状ブロックはエスカレーターを容易に把握し、安全に乗るために有効に機能していることが伺える。

<線状ブロックの有効性：エスカレーターの位置の把握>

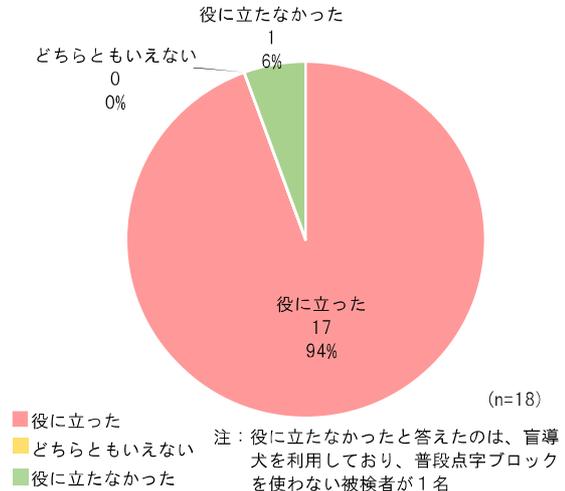
<線状ブロックの有効性：エスカレーターに真っすぐ乗る>

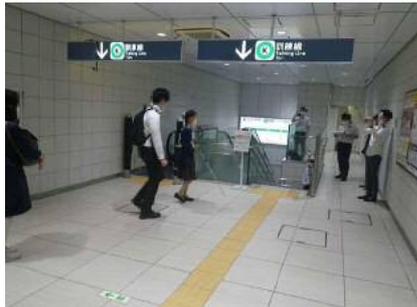
パターン①

・エスカレーターの位置把握がうまくできずエスカレーターに乗るまでに迷走状態が続いた。

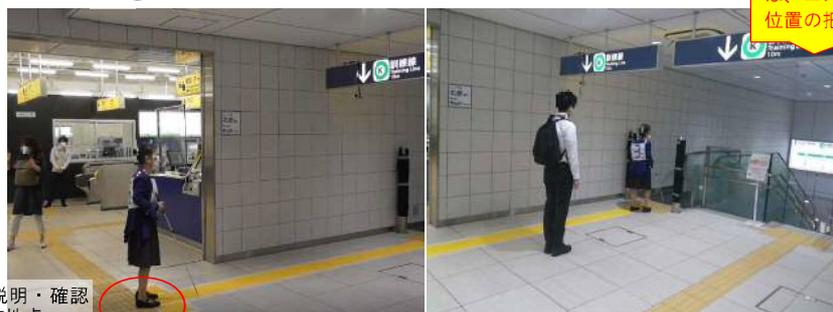
パターン③

事前に説明・確認した分岐地点

誘導用ブロックがあれば、エスカレーターの位置の把握が可能

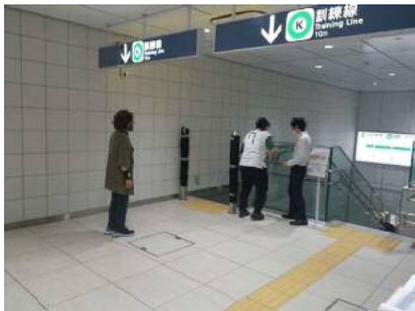
パターン①

・白杖を使ってもエスカレーターまでの分岐位置が把握できず、到達できない

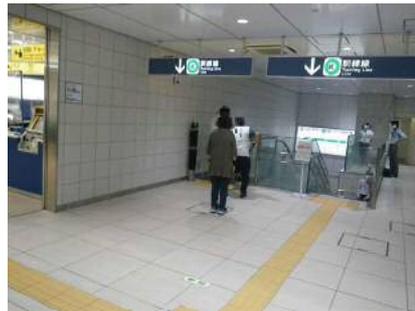
パターン②

・パターン②もパターン①とほぼ同様の結果

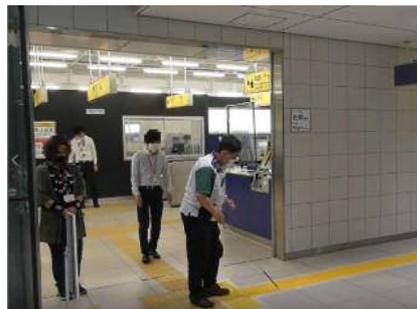
パターン③

・白杖を使って線状ブロックを把握し、エスカレーターまで安定して到達

- ・全盲、ロービジョンいずれの場合においても、誘導用ブロックがない場合では、分岐位置（警告ブロックの敷設場所）がうまく把握できず、階段やエレベーターの方まで行き過ぎる被験者が多く見られた。
- ・しかし、誘導用ブロックを設置したパターン③では、正しく分岐場所が把握され、安全にエスカレーターまで到達できることが確認できた。
- ・これにより、今回実施した行動観察の観点からは、視覚障害者をエスカレーターに誘導する手段として、エスカレーターの乗り口に誘導用ブロックを敷設することは安全性、利便性の面で有効であることがうかがえる。

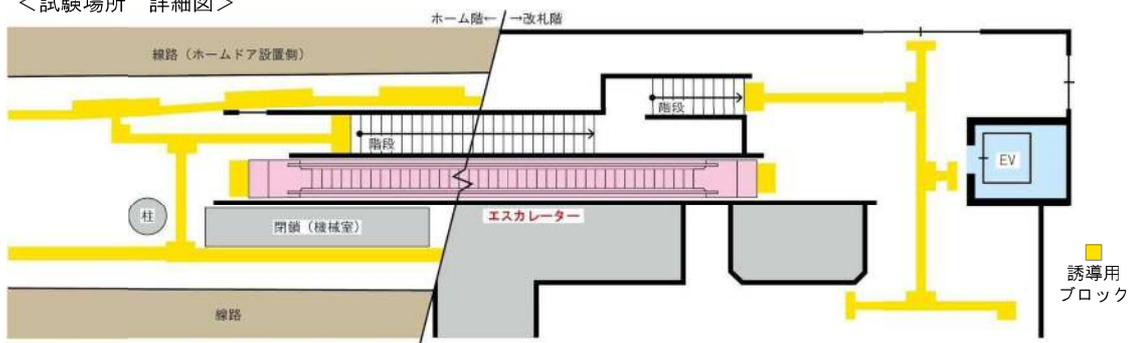
<試験場所 詳細図>

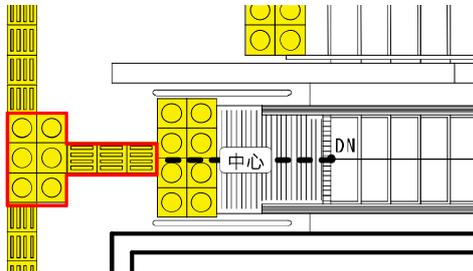
<線状ブロックの敷設方法>

□ 仮設の線状ブロックを設置

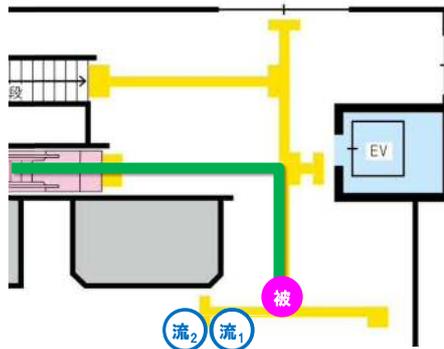
①スタート前

・流動役は被験者の後方に待機

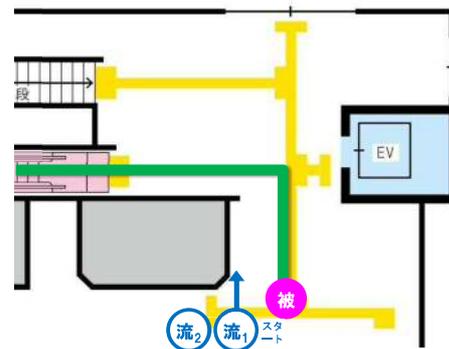
②スタート後(1)

・流動役1がスタートし、被験者を追い抜く

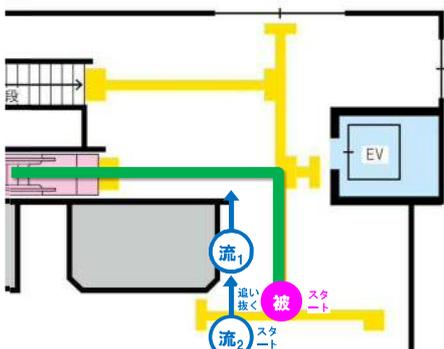
③スタート後(2)

・流動役2がスタートし、被験者を追い抜く
・その後、被験者がスタート

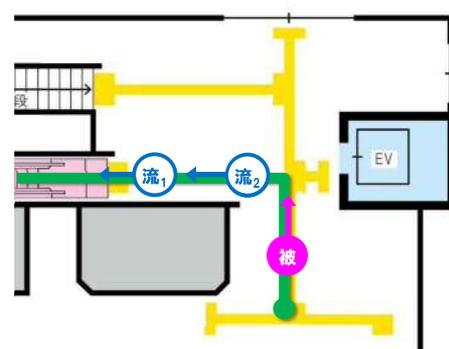
④スタート後(3)

・流動役が先に、エスカレーターに乗る

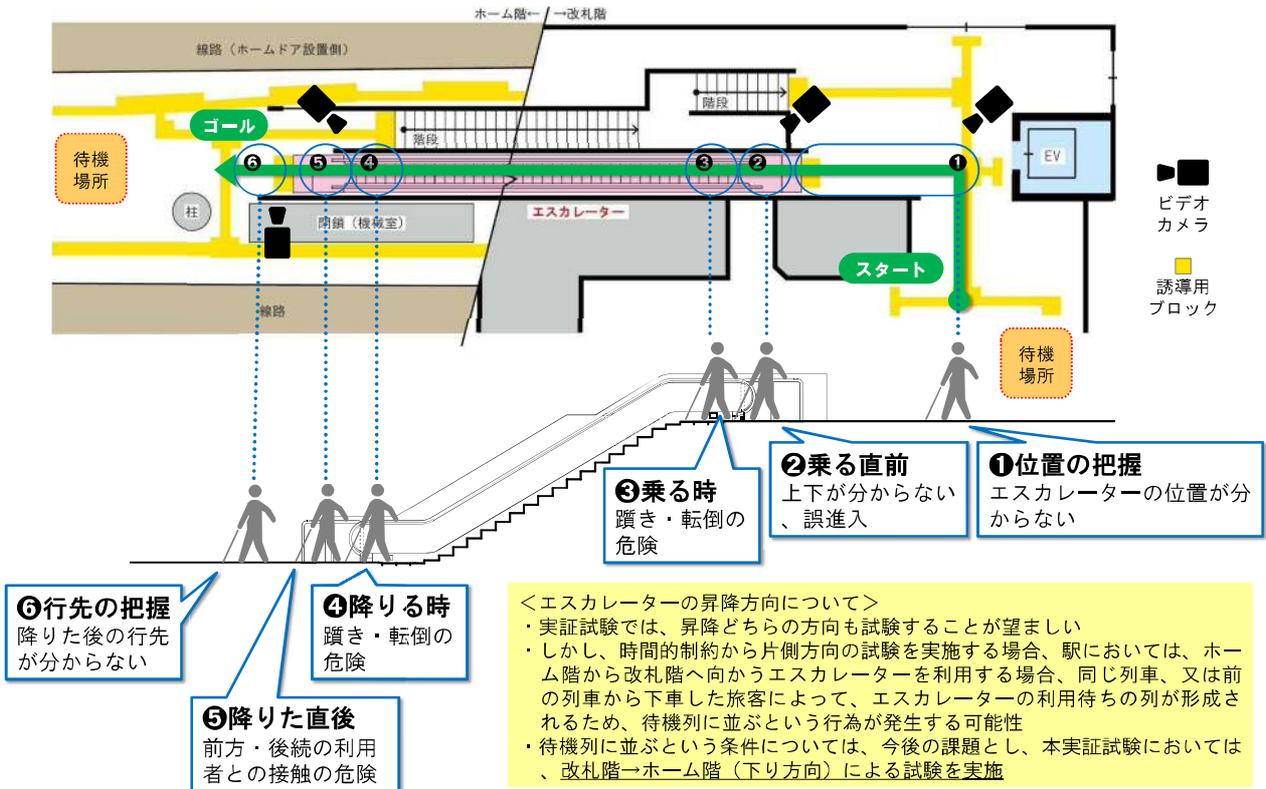
検証方法①

- ・ エスカレーターを利用して、改札階からホームまで移動
- ・ エスカレーター利用の各段階における安全性・利便性を検証
